美浜発電所1号機の原子炉起動及び調整運転の開始について (A-主給水ポンプ下部ケーシングからの漏えい)

美浜発電所1号機 A-主給水ポンプ下部ケーシングからのわずかな水漏れについて

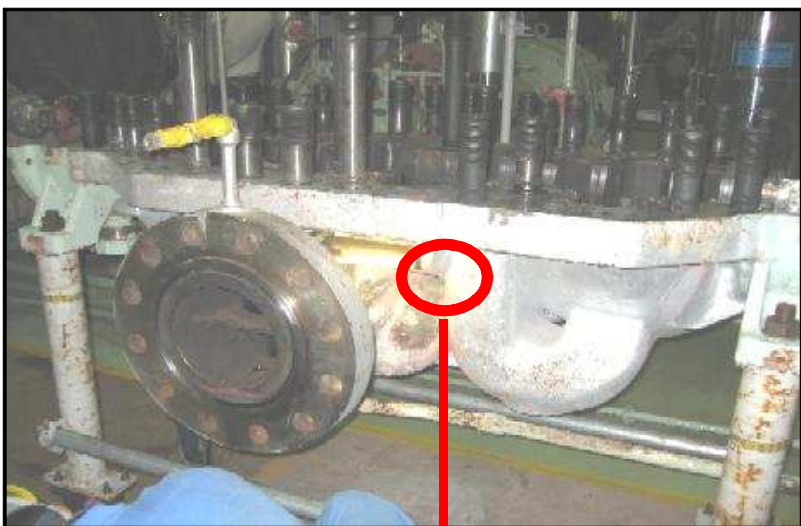
下部ケーシングの状況写真

調査の結果、A-主給水ポンプ下部ケーシングについて、第2段車室から第3段車室へ向かう流路の第2段出口部付近に貫通欠陥が確認され、原因は、鑄造製品である当該ケーシングの製造過程で発生した内在欠陥(鑄巣欠陥)が、板厚方向に連続的に存在していたが、その後の当該ポンプの運転に伴う荷重等により内在欠陥がつながって貫通欠陥に至り、漏えいが発生したものと推定された。

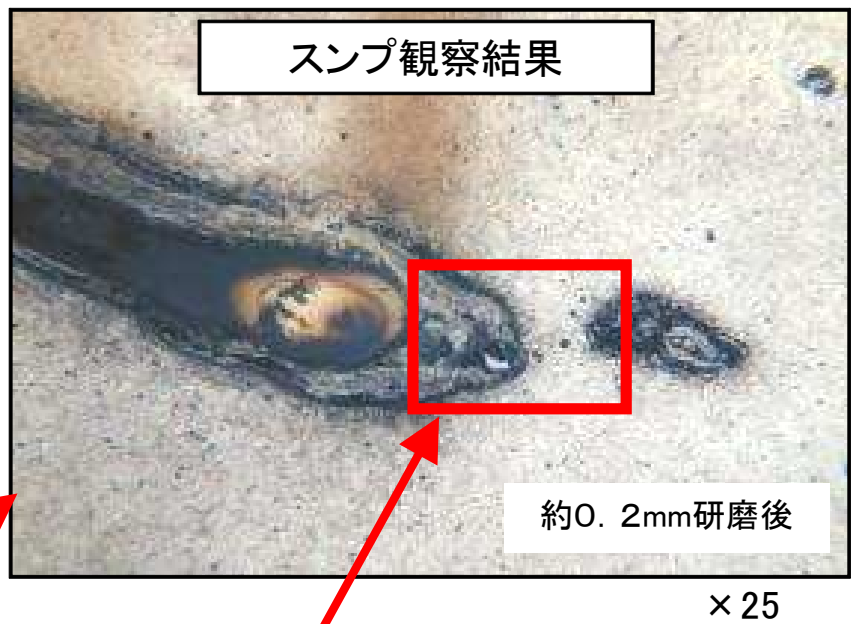
スンプ観察結果

欠陥は、長さ約6mm、幅約1mmであった。
 また、欠陥性状は、両先端が丸みを帯びており、
 中が空洞となっていることから、製造時の内在欠陥
 (鑄巣欠陥)の様相を呈していた。

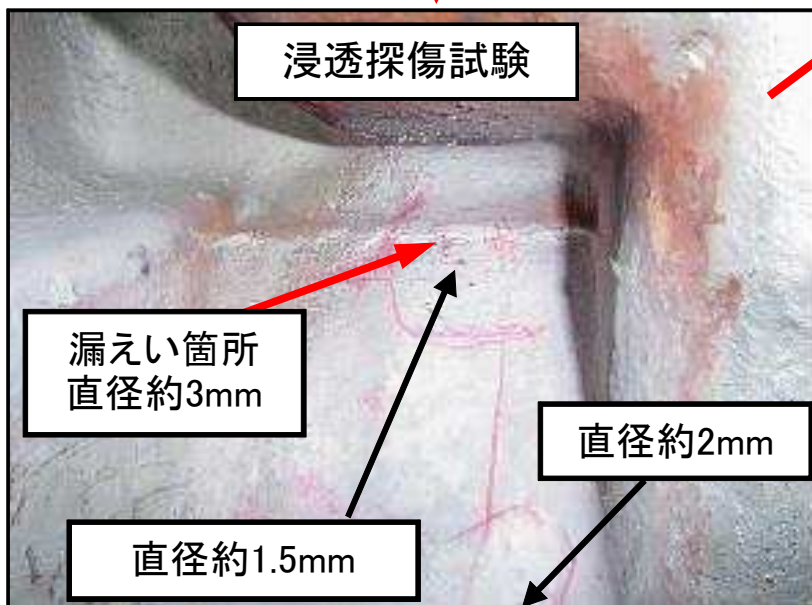
浸透探傷試験

漏えい箇所で直径約3mmの指示模様が認められた。その他直径約2mm、直径約1.5mmの指示模様が認められた。

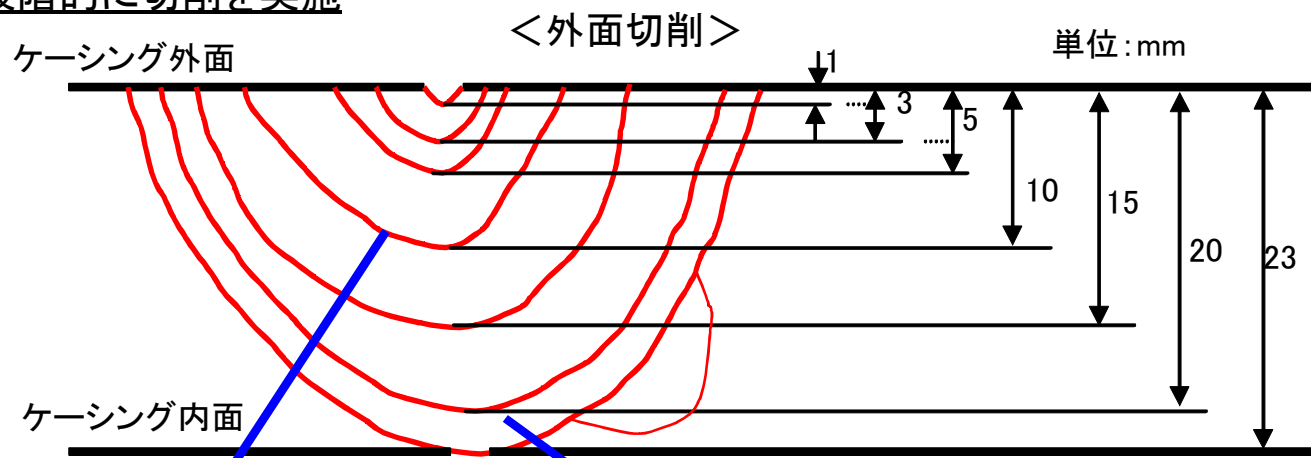
工場において段階的に切削を実施

各層とも丸みを帯びた製造時の内在欠陥の様相を呈していた。欠陥は板厚方向にほぼ直線状に連続して存在していた。
