## 美浜発電所3号機の定期検査状況について (2次系純水系統におけるトリチウム検出の原因と対策)

# 美浜発電所3号機 2次系純水系統におけるトリチウムの検出について

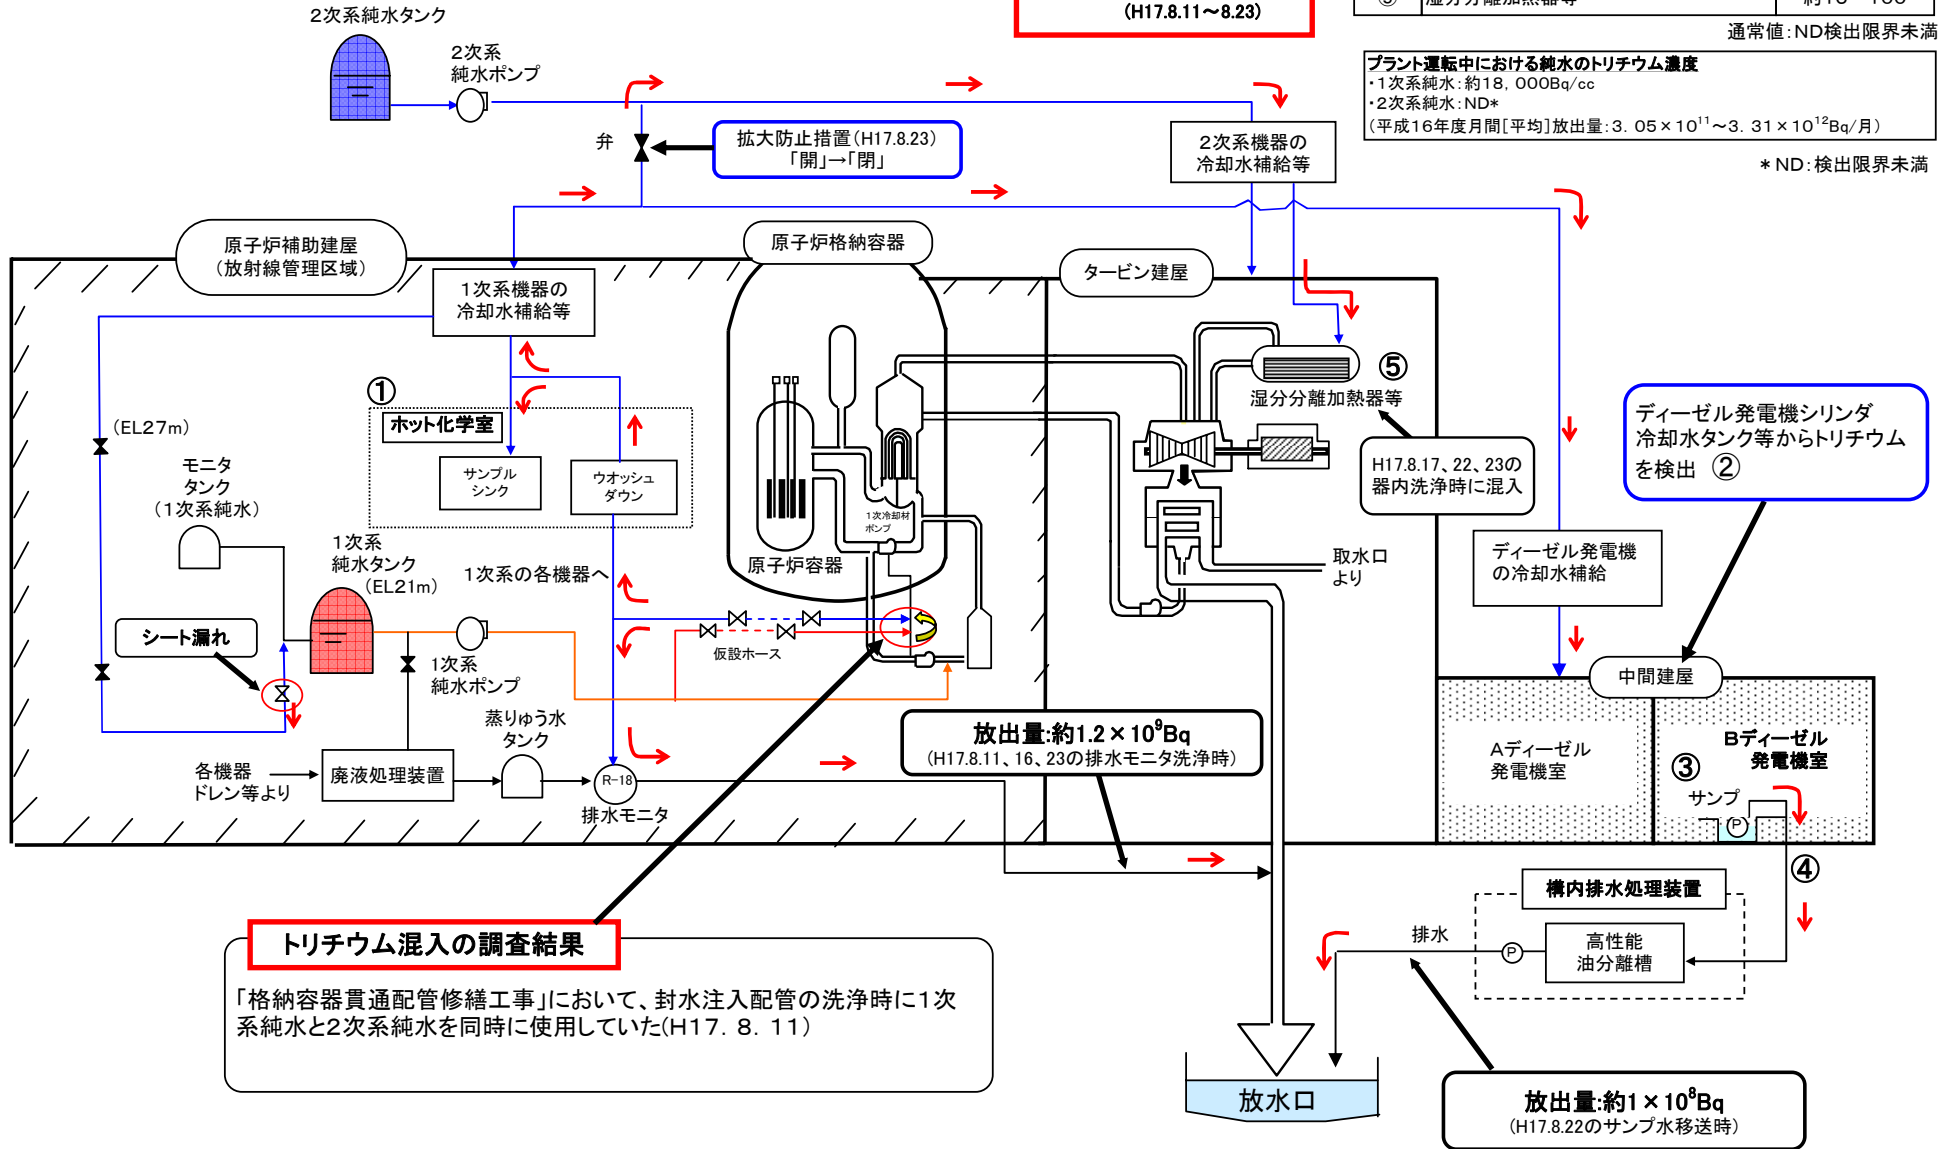
## 系統概要

→ トリチウム逆流経路 (H17.8.11~8.23)

場所	測定箇所	濃度 (Bq/cc)
①	1次系機器の冷却水補給等	約1,600~ND*
②	ディーゼル発電機シリンダ冷却水タンク等	約530~ND*
③	Bディーゼル発電機室サンプ	約460
④	Bディーゼル発電機室サンプ放水管	約340
⑤	湿分分離加熱器等	約15~100

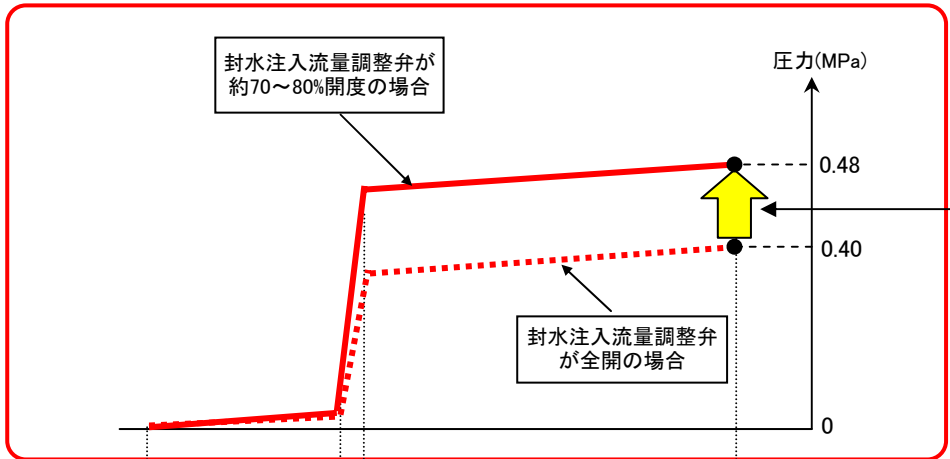
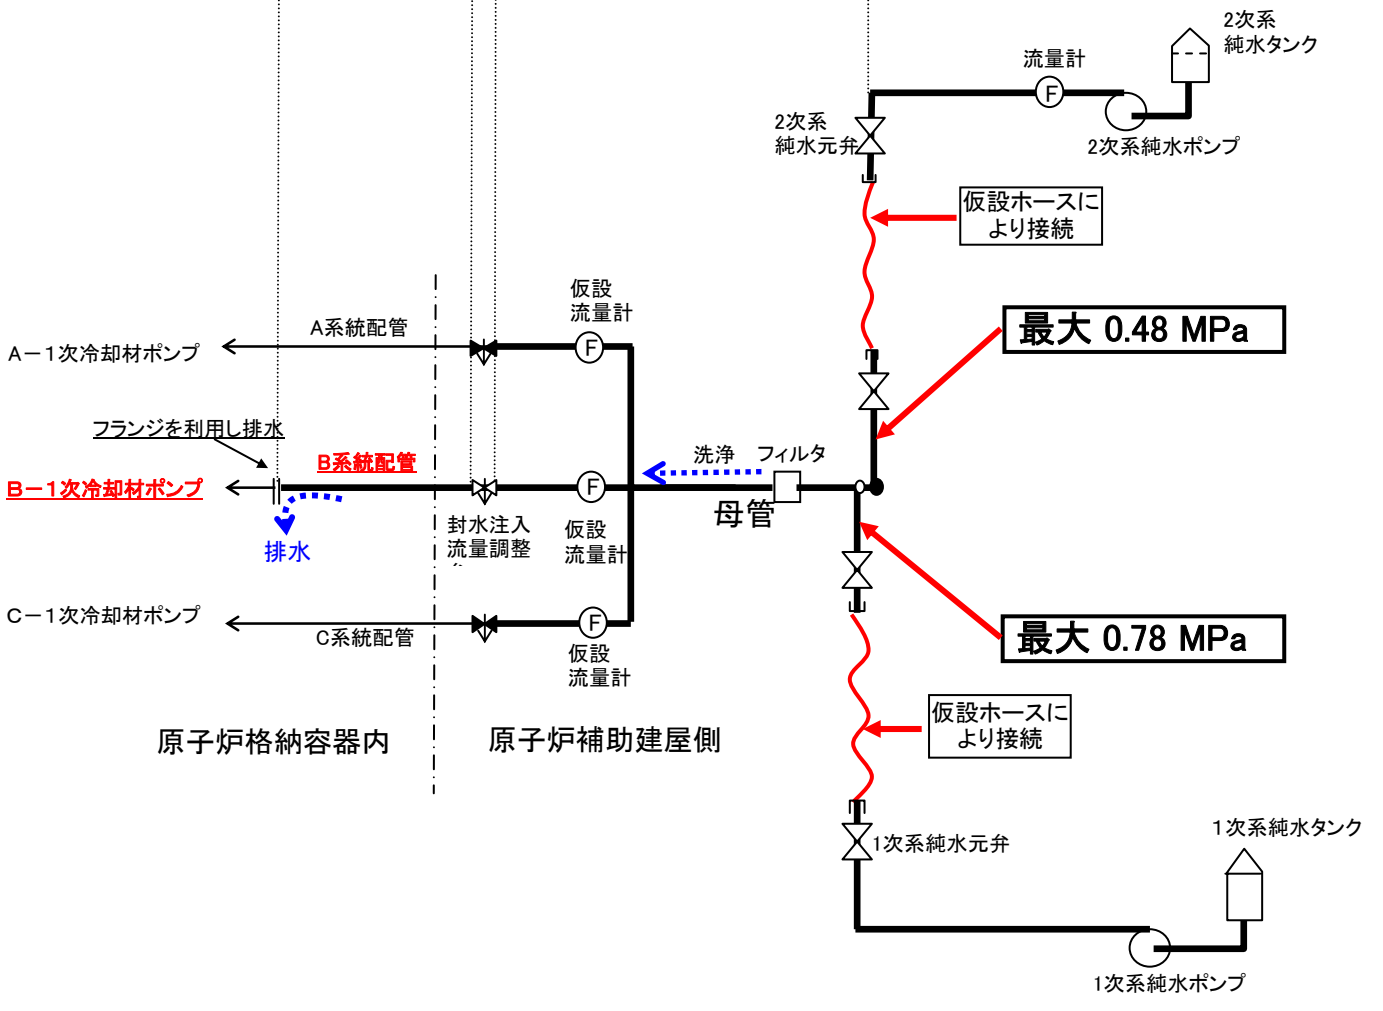
# 1次系純水の2次系純水系統への逆流の推定メカニズム

1次冷却材ポンプの封水注入配管洗浄作業時において、1次系純水と2次系純水を仮設ホースにより同時に使用した際、封水注入流量調整弁の開度が不十分であったことから、1次系純水が2次系純水システムに流れ込み、2次系純水システムの広い範囲にトリチウムが拡散したものと推定された。

封水注入流量調整弁が全開でない場合、母管側の圧力が上昇し、2次系純水側供給圧力(0.48MPa)を上回ることで逆流が発生する。

- ・1次系機器の洗浄作業においては、1次系純水と2次系純水を同時に使用しないことを社内規定に定める。
- ・今回の事象について、社内と協力会社に対して周知徹底を行う。
- ・トリチウムが混入した2次系純水を回収し、管理区域内で処理を行う。また、汚染の可能性のあるシステムは全て洗浄する。
