高浜発電所 取水路清掃作業中の労働災害について(原因と対策)

高浜発電所 取水路清掃作業中の労働災害について

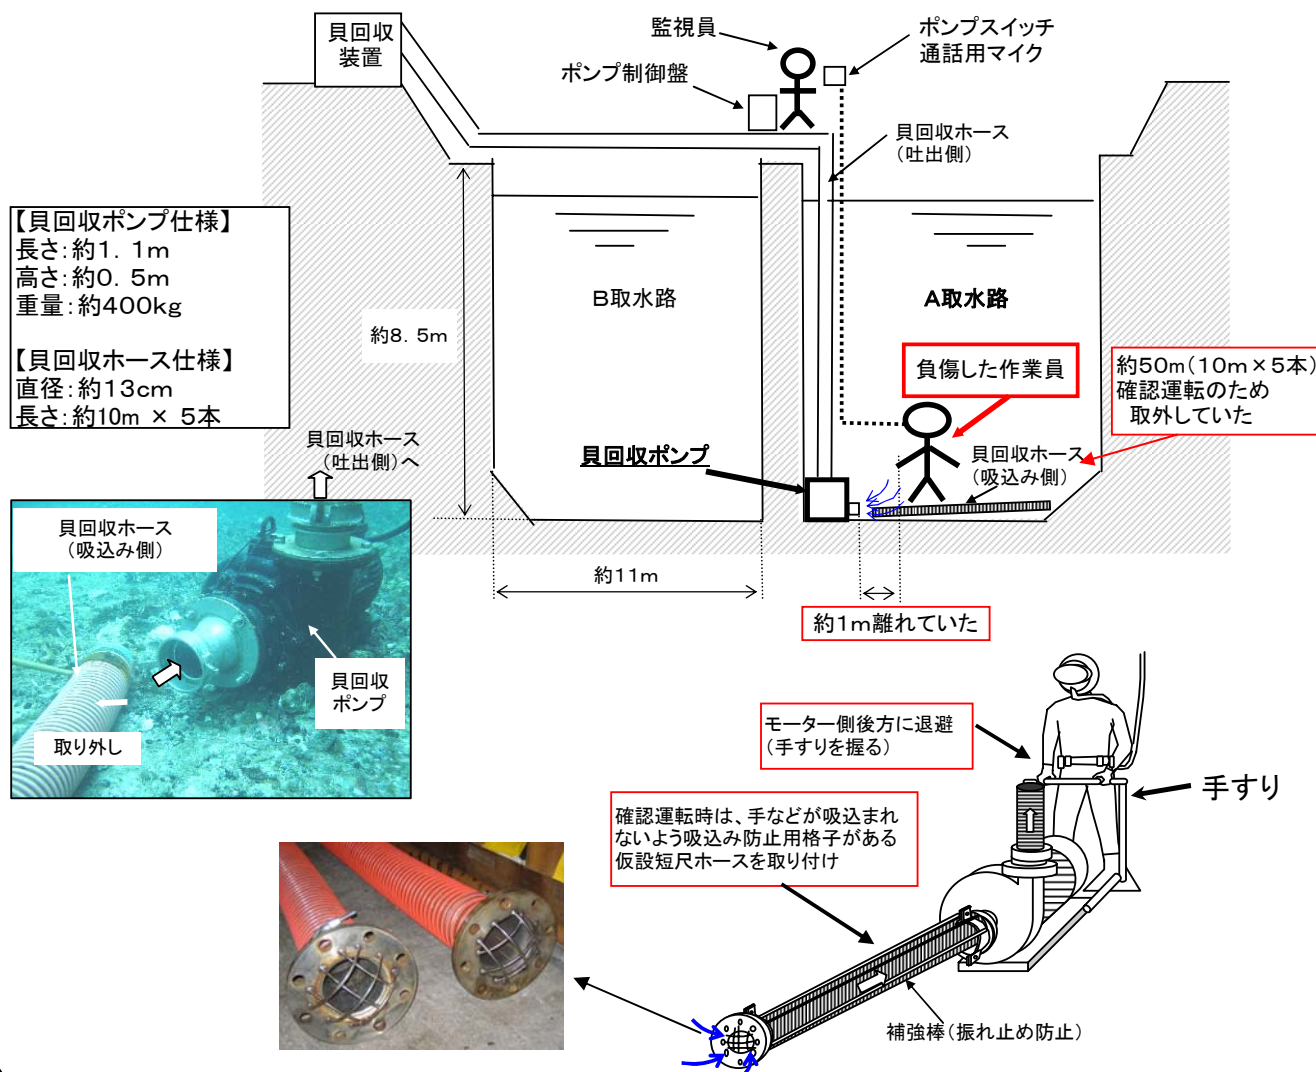
調査結果(作業状況)と対策

貝回収ポンプの運転確認の際、潜水作業員は貝回収ポンプから約1m程度離れた位置に退避し、貝回収ホースを外した状態で、ポンプの運転状態を確認していた。

貝回収ポンプを運転した際、同ポンプの吸い込み口での大きな水流により、潜水作業員がバランスを失い、結果として同ポンプに手が吸い込まれ負傷したものと推測された。

- ・貝回収ポンプのモーター側後方に手すりを設置し、同運転確認時の待避位置を明確にした。
- ・長さ約2mの格子付き短尺ホースを導入し、貝回収ポンプの詰まり除去後には、吸い込み口に同短尺ホースを取り付けて運転確認を行うこととした。
- ・取水路点検清掃作業要領書に、貝回収ポンプ詰まり除去作業の手順や安全上の注意事項を追記し、作業員へ周知徹底するとともに、作業時には、その内容を通話装置とチェックボードを用いて一つずつ確認する。
