平成17年9月15日
原子力安全対策課
(17-56)
<11時記者発表>

大飯発電所1号機の第20回定期検査開始について

大飯発電所1号機（加圧水型軽水炉；定格電気出力117.5万kW）は、平成17年9月20日から約3カ月の予定で第20回定期検査を実施する。定期検査を実施する主な設備は次のとおりである。

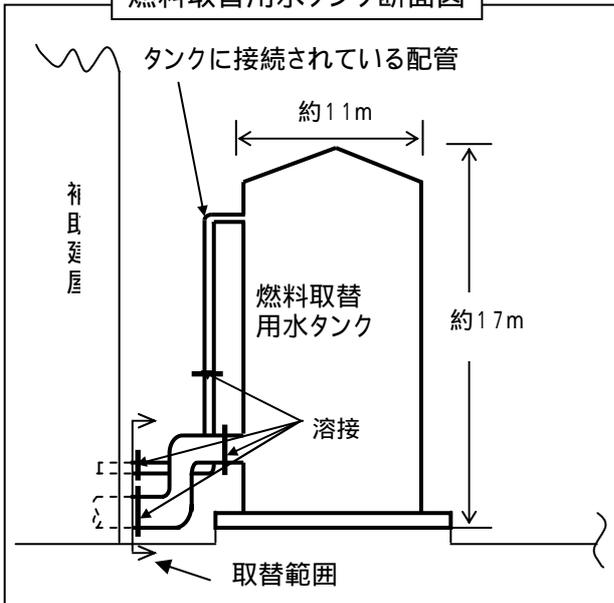
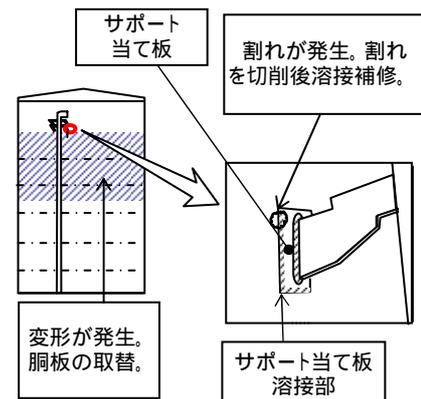
燃料取替用水タンク断面図

当該タンクの変形および割れ事象(平成16年)

今回取り替える燃料取替用水タンクは、前回定期検査(平成16年6月~11月)において、燃料取替用水タンクの変形事象が発生するとともに、未塗装期間に付着していた海塩粒子が原因の応力腐食割れによる水のにじみが認められた。このため、タンクの変形範囲について胴板の取り替えを行うとともに、割れが認められた部分について、割れを切除去後、溶接補修を行った。今回の取替工事はこれらの補修部位を含めタンク全体を取り替える。

屋外に設置されている燃料取替用水タンク(ステンレス製)については、建設当初に外面塗装を施していなかったため、海塩粒子の付着による塩素型応力腐食割れの発生が考えられることから、応力腐食割れに強いステンレス製で、外面塗装を施した燃料取替用水タンクに取り替える。

炭素量を低く管理した材料を使用

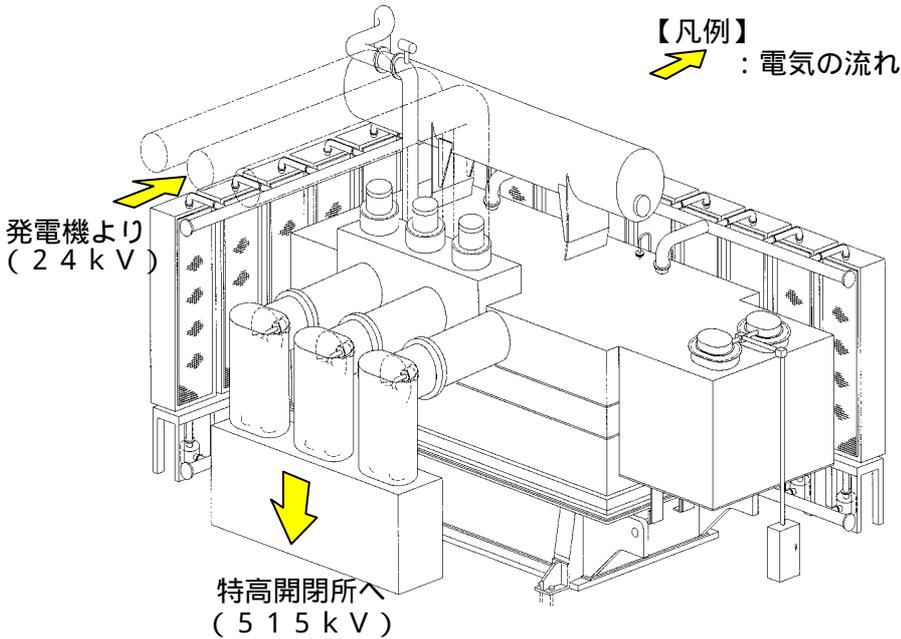
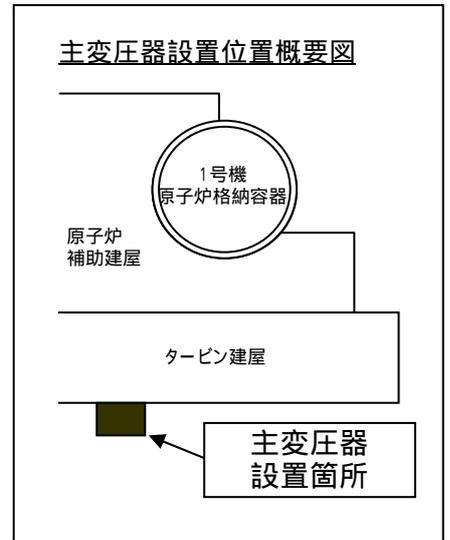
図 - 2 主変圧器取替工事概要図

主変圧器のコイル絶縁性能が経年劣化の傾向にあるため、予防保全対策として主変圧器を取り替える。
 主変圧器とは、電気を効率的に送電するために、発電機で発生した24kVの電圧を、515kVに昇圧し送電する機器である。

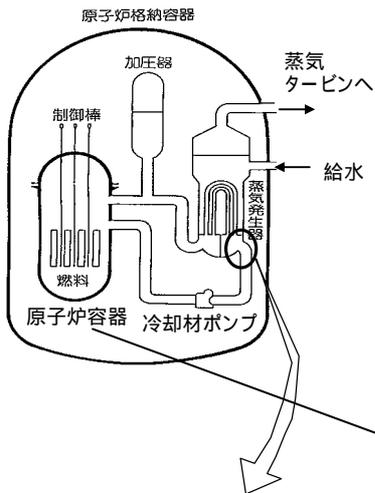
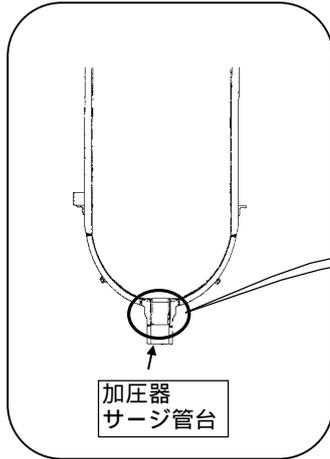
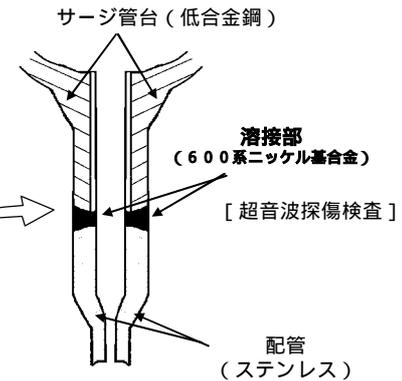
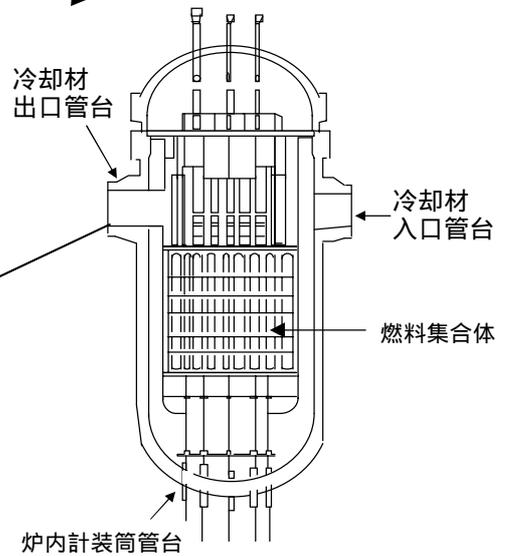
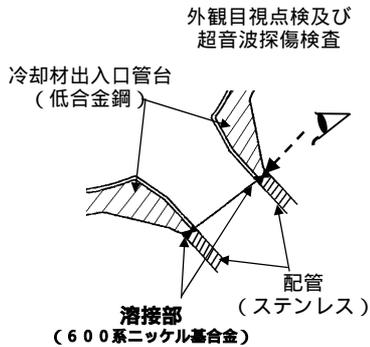
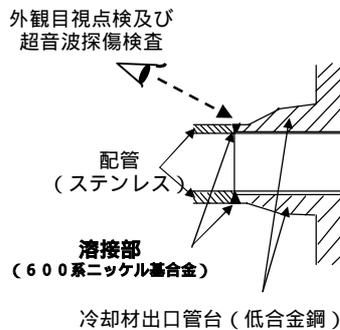
図 - 3 原子炉容器管台溶接部等の応力腐食割れに係る点検概要図

国内外PWRプラントにおいて、600系ニッケル基合金を用いた1次冷却材系統の溶接部で応力腐食割れが発生した事例に鑑み、溶接箇所にて600系ニッケル基合金が使用されている原子炉容器冷却材出口管台、加圧器サージ管台、蒸気発生器冷却材出入口管台について、外観目視点検や超音波探傷検査を実施します。

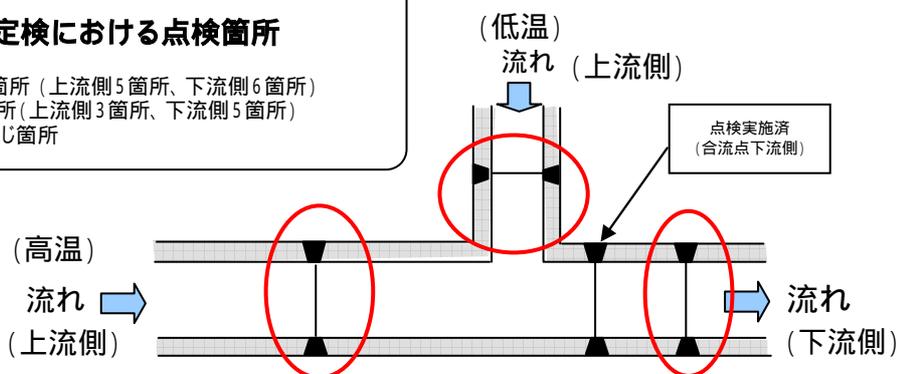
図 - 4 高サイクル熱疲労割れに係る点検概要図

国内PWRプラントにおいて、再生熱交換器の胴側出口配管部で、高温水と低温水の混合により発生する温度ゆらぎを主な要因とする高サイクル熱疲労割れが発生した事例に鑑み、同様の熱疲労割れが発生する可能性のある余熱除去クーラバイパスライン接続部について、超音波探傷検査を実施し、異常がないことを確認する。

┆ : 溶接部 : 高低温の内部流体が合流することによる温度ゆらぎが生じ、熱疲労による割れが発生する可能性のある箇所。
 なお、下流側の点検については、検査の充実を図るため、点検範囲を拡大して実施し、上流側については、高温と低温の流量に差がある場合、合流点の上流側へ逆流する可能性もあることから、今定検で点検を実施した。

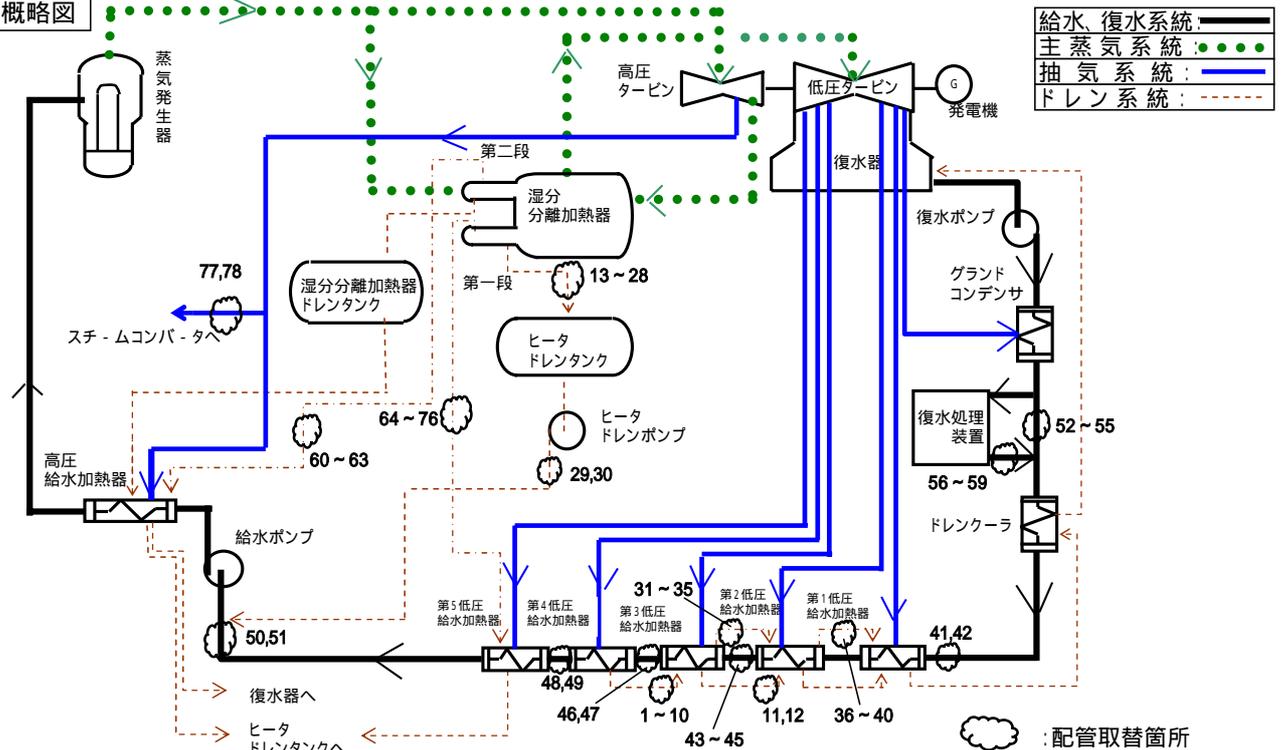
系統別概略図

今定期検査において、合計1,136箇所について超音波検査(肉厚測定)等を実施する。
 (超音波検査(肉厚測定)1,082箇所、目視点検54箇所)

過去の点検結果から減肉傾向の見られる部位など360箇所について、炭素鋼から耐食性に優れたステンレス鋼の配管に取り替える。図中の1~79:別紙1,2参照

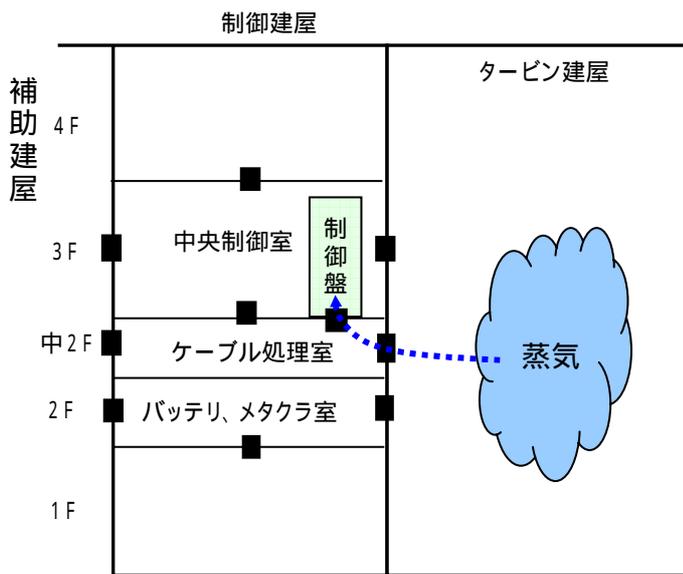
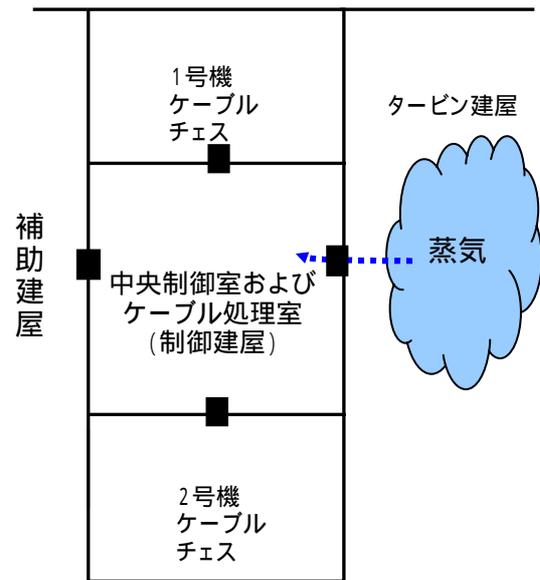
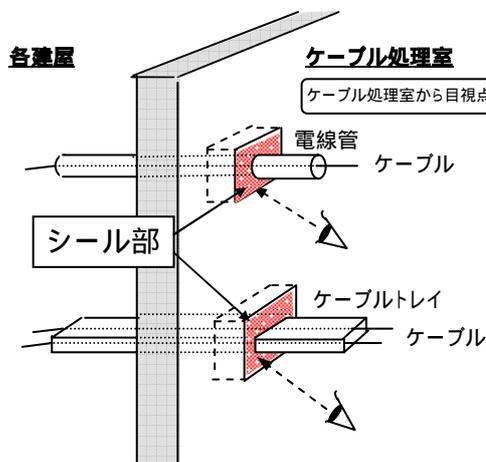
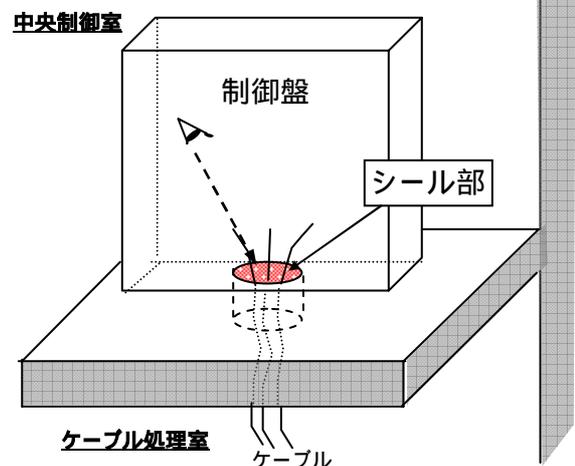
図 - 6 中央制御室への蒸気流入に係る点検

美浜発電所3号機事故において、中央制御室につながるケーブルトレイおよび電線管の壁貫通部等のシール施工が不適切であったため、中央制御室への蒸気浸入が認められたことを踏まえ、中央制御室貫通部等のシール施工状況を点検し、不適切な箇所について補修を行う。
