平成17年9月16日
原子力安全対策課
(17-57)
<16時記者発表>

敦賀発電所1号機の出力量低下について (原子炉給水ポンプC補助油ポンプ不具合の原因と対策)

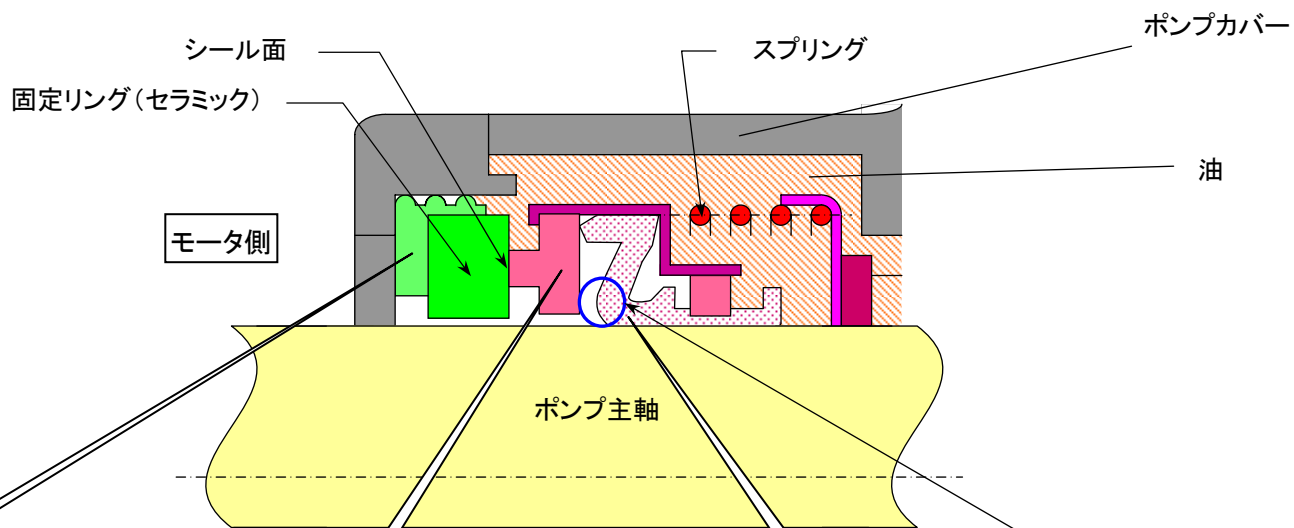
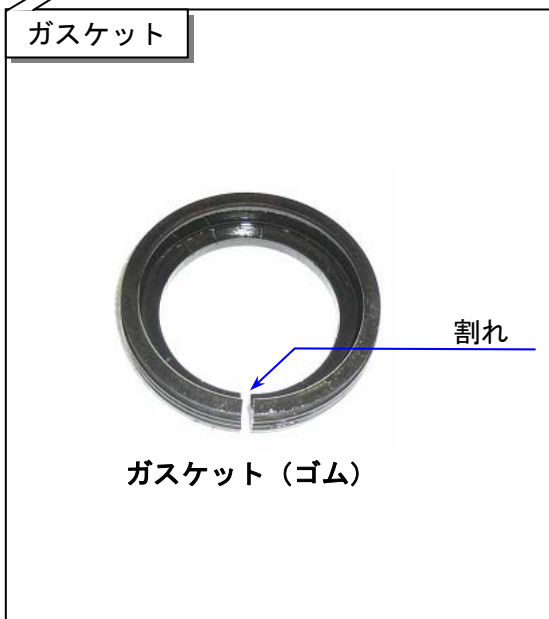
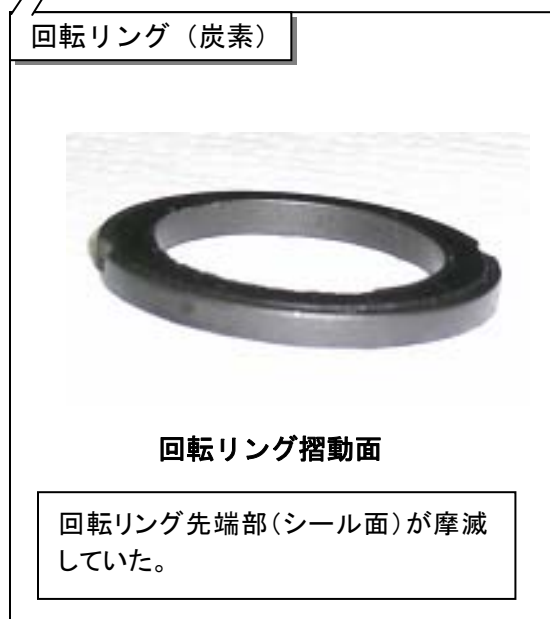
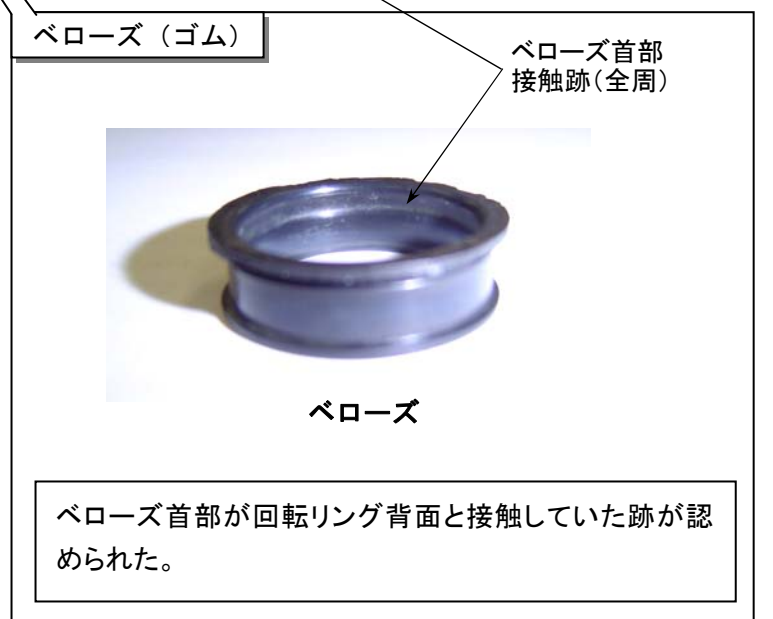
補助油ポンプメカニカルシール点検結果

- ・寸法測定では、固定リングと回転リングの取付け状態に問題はなかったが、回転リングシール面(凸部)全面に摩耗が認められた。
- ・回転リングの背面に設置されているベローズ(ゴム製、主軸部とのシ

ール機能と回転リングの動きを緩衝する機能を持つ)が硬化しており、分解時に破損した。また、形状的に通常接触しない回転リングの下端で、回転リングとの接触痕が認められた。このことから、ベローズの取付け不良の可能性が推定された。

- ・固定リングとポンプカバーとの間をシールするガスケットについて、1箇所割れが認められた。この割れからの漏えいを仮定すると、補助油ポンプの運転・停止に関係なく漏えいが生じることから、今回の漏えい原因にはつながらないと判断された。
- ・その他の構成部品に異常は認められず、取付け状態等も問題なかった。

- ・前回定期検査の補助油ポンプメカニカルシール部組立時に、主軸側に潤滑油を塗布しなかったことから、ベローズの動作(滑り)が悪い状態で組み込んだため、回転リング背面でベローズが圧縮された状態となった。
- ・ベローズの動作不良により、回転リング全面で摩耗する結果となった。
- ・補助油ポンプの運転時は、回転リングが主軸とともに回転していることから、固定リングとの接触が保持されていたが、ポンプの停止により回転リングが停止したことから、固定リングとの接触面にわずかなずれが生じ、今回の潤滑油漏えいに至ったものと推定された。

前回定期検査の組立時に、潤滑油（シール液）の塗布不足によりベローズの滑りが悪い状態で組み込んだため、ベローズ首部が圧縮された状態となり、回転リングのシール面の摩滅を促進させた。

- ・補助油ポンプのメカニカルシールを新品に取替える。
- ・取替えにあたっては、ベローズ内面とポンプ主軸の両方に潤滑油を塗布し、取付け後にベローズの取付け状態を確認することとし、このことを工事要領書に反映する。
