高浜発電所1号機の原子炉起動と調整運転の開始について (第23回定期検査)

高浜発電所1号機(加圧水型軽水炉;定格電気出力82.6万kW)は、平成17年8月14日から第23回定期検査を実施していたが、9月28日に原子炉を起動し、同日に臨界となる予定である。

図-1 原子炉容器管台溶接部の応力腐食割れに係る点検

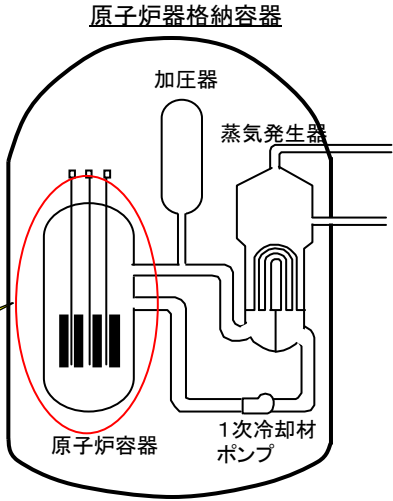
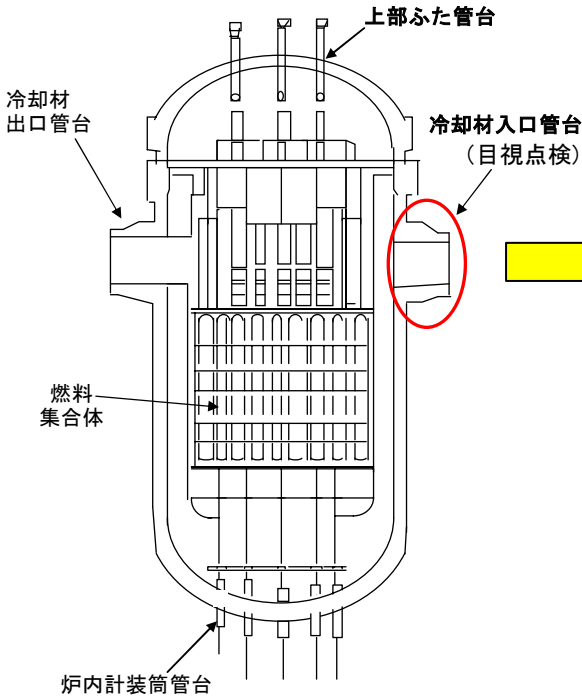
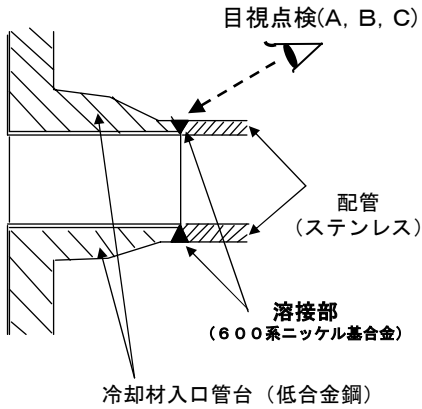
国内外PWRプラントにおいて、600系ニッケル基合金を用いた原子炉容器上部ふた管台や1次冷却材系統の溶接部で応力腐食割れが発生した事象に鑑み、溶接箇所には600系ニッケル基合金が使用されている原子炉容器冷却材出入口管台について、外観目視点検を行い、異常がないことを確認した。

国内外PWRプラントにおいて、600系ニッケル基合金を用いた1次冷却材系統の溶接部で応力腐食割れが発生した事例に鑑み、溶接箇所600系ニッケル基合金が使用されている原子炉容器冷却材入口管台について、外観目視点検を実施し、異常がないことを確認した。

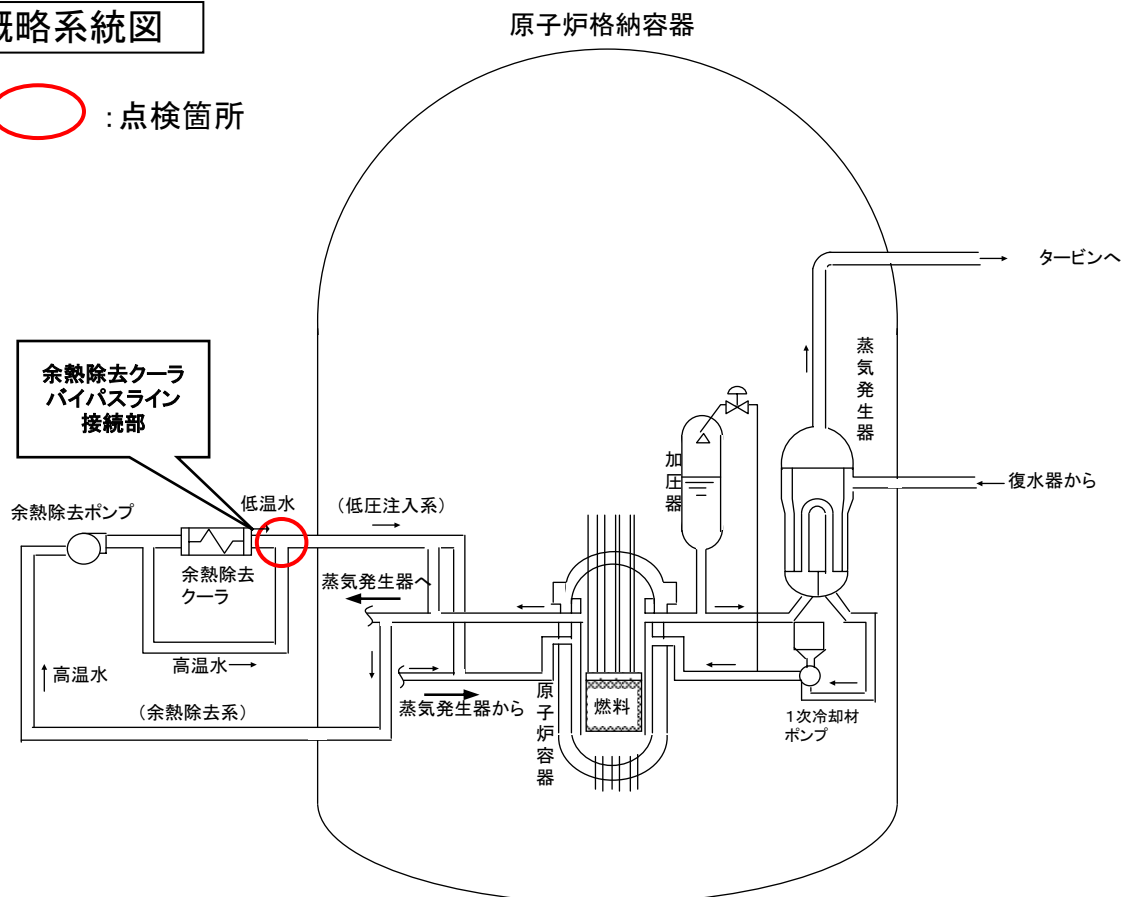
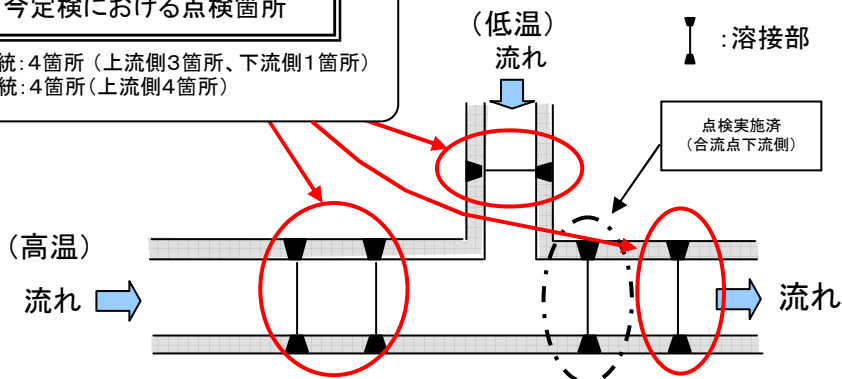
図-2 高サイクル熱疲労割れに係る点検

国内PWRプラントにおいて、再生熱交換器の胴側出口配管部で、高温水と低温水の混合により発生する温度ゆらぎを主要因とする高サイクル熱疲労割れが発生した事象に鑑み、同様の熱疲労割れが発生する可能性のある余熱除去クーラバイパスライン接続部について、超音波探傷検査を行い、異常がないことを確認した。

国内PWRプラントにおいて、再生熱交換器の胴側出口配管部で、高温水と低温水の混合により発生する温度ゆらぎ^{*}を主な要因とする高サイクル熱疲労割れが発生した事例に鑑み、同様の熱疲労割れが発生する可能性のある余熱除去クーラバイパスライン接続部について、超音波探傷検査を実施し、異常がないことを確認した。

A系統：4箇所（上流側3箇所、下流側1箇所）
B系統：4箇所（上流側4箇所）

○：高低温の内部流体が合流することによる温度ゆらぎが生じ、熱疲労による割れが発生する可能性のある箇所。
なお、下流側の点検については、検査の充実を図るため、点検範囲を拡大して実施し、上流側については、高温と低温の流量に差がある場合、合流点の上流側へ逆流する可能性もことから、今定検で点検を実施した。

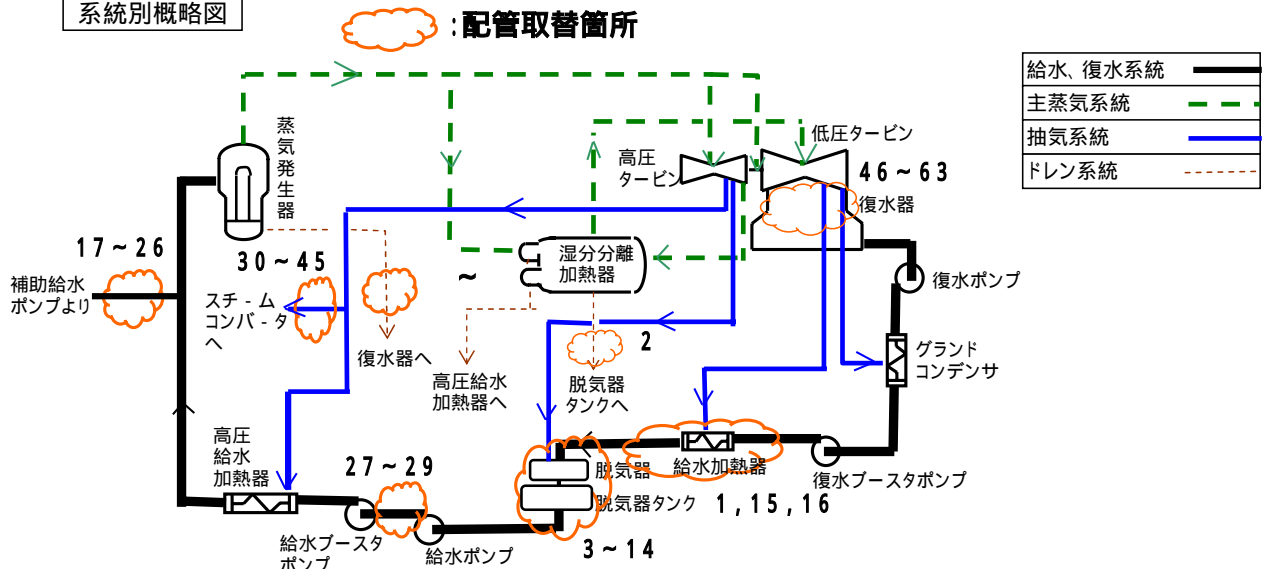
系統別概略図

その結果、計算必要厚さを下回っている箇所が3箇所確認され、さらに余寿命評価の結果、2箇所について次回定期検査までに計算必要厚さを下回る可能性があるとして評価された。この計5箇所については、炭素鋼から耐食性に優れたステンレス鋼に取り替えた。

高圧排気管の直管部22箇所について、配管内面から目視点検を実施した結果、14箇所に減肉が認められたため、超音波検査(肉厚測定)を行った。

(結 果) 計算必要厚さを下回っている箇所が3箇所確認され、さらに余寿命評価の結果、2箇所について次回定期検査までに計算必要厚さを下回る可能性があると評価された。

今回実施した超音波検査(肉厚測定)において、計算必要厚さを下回っている3箇所および次回定期検査までに計算必要厚さを下回る可能性があると評価された2箇所の計5箇所について、炭素鋼から耐食性に優れたステンレス鋼の配管に取り替えた。(追加分5箇所) 図中の ~ : 別紙1参照

過去の点検結果から減肉傾向の見られる部位など、63箇所について当初計画通り、炭素鋼から耐食性に優れたステンレス鋼の配管に取り替えた。(当初計画分63箇所) 図中の1~63: 別紙2参照

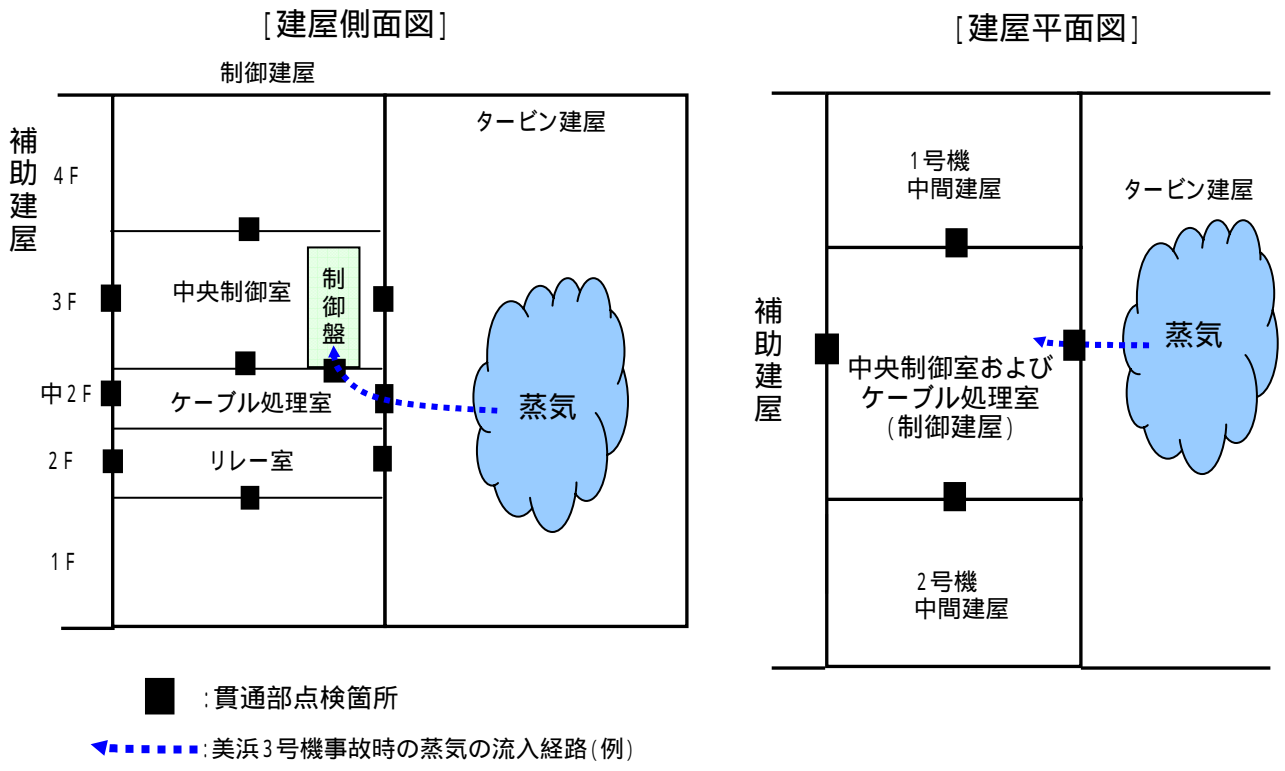
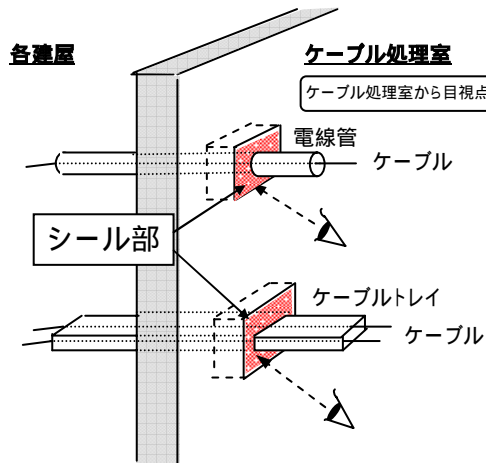
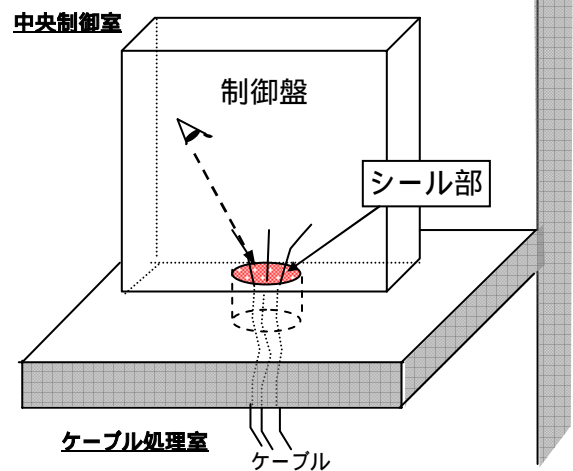
図 - 4 中央制御室への蒸気流入に係る点検

美浜発電所3号機事故において、中央制御室につながるケーブルトレイおよび電線管の壁貫通部等のシール施工が不適切であったため、中央制御室への蒸気浸入が認められたことを踏まえ、中央制御室貫通部等386箇所のシール施工状況を点検し、不適切な箇所125箇所を含む230箇所について補修を実施した。
