美浜発電所3号機の定期検査状況について (補助蒸気配管サポート損傷の原因と対策)

美浜発電所3号機 補助蒸気配管サポートの損傷の原因と対策について

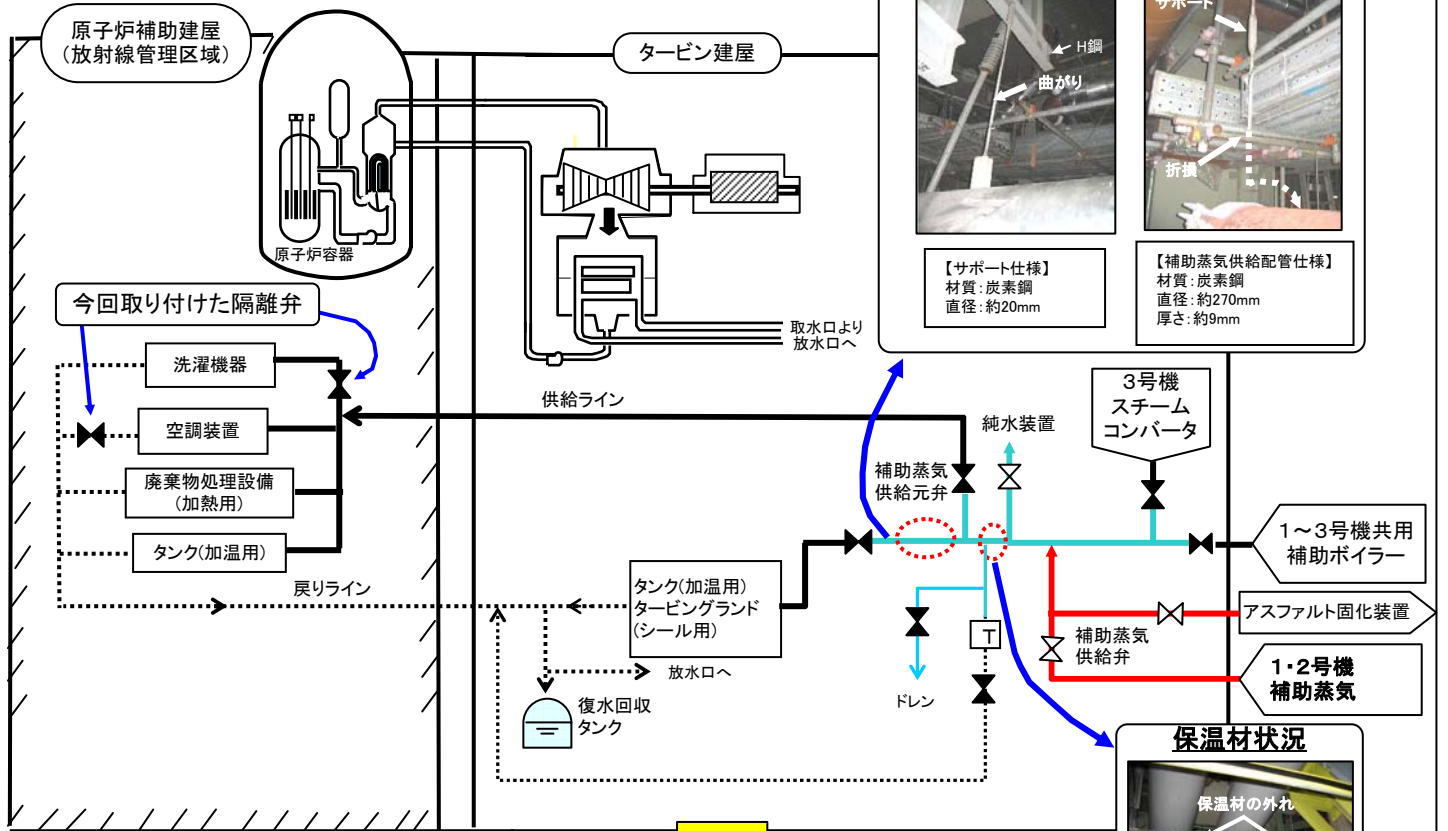
系統概要

サポートの損傷

【サポート仕様】
材質: 炭素鋼
直径: 約20mm

【補助蒸気供給配管仕様】
材質: 炭素鋼
直径: 約270mm
厚さ: 約9mm

保温材状況

保温材外れ、外装板ずれ箇所

サポート損傷箇所

供給母管内のドレン水量: 約5,500リットル

ドレン排出量: 約80リットル/日

蒸気からドレン水となる量: 約1,300リットル/日

- ・損傷が認められたサポートや保温材については、新しいものに取り替える。
- ・工事等により補助蒸気の供給を一時的に停止(系統隔離)した後、供給を再開するにあたっては、隔離範囲の上流側配管内に貯まったドレン水も完全に排出するよう、その旨、社内マニュアルに記載する。

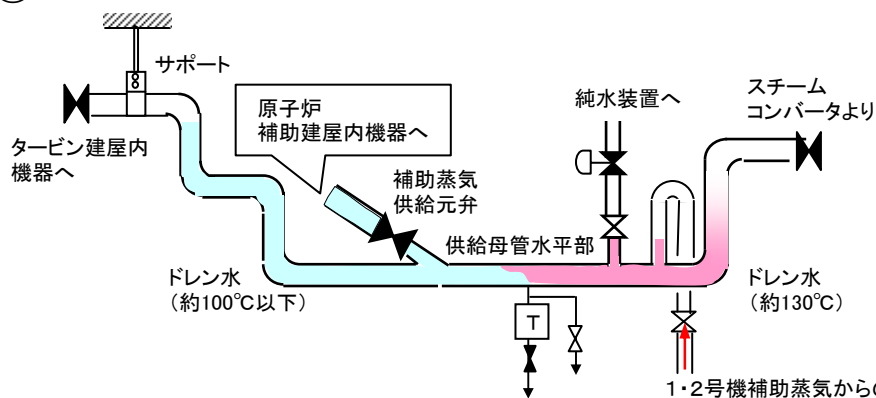
① 配管内にドレン水が滞留

閉止した補助蒸気供給元弁の上流側で配管表面からの放熱により蒸気がドレン水になり滞留し、水平配管部が満水となった。

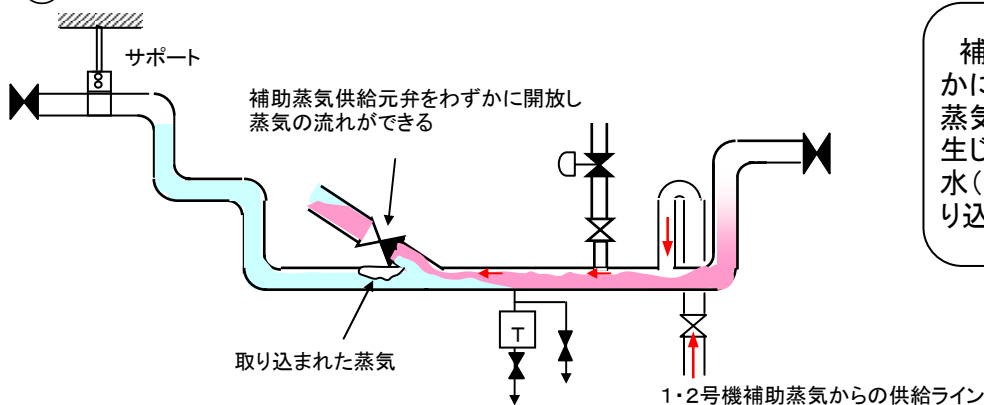
② 補助蒸気元弁をわずかに開放

補助蒸気供給元弁を僅かに開放したことにより、蒸気(約170°C)の流れが生じ一部の蒸気がドレン水(約100°C以下)中に取り込まれた。

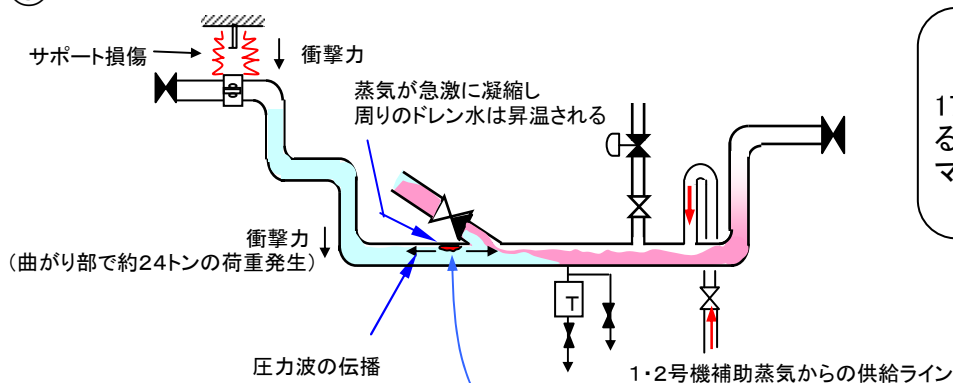
③ ウォーターハンマー発生

取り込まれた蒸気(約170°C)が急激に凝縮することでウォーターハンマーが発生。
