美浜発電所1号機の定期検査状況について
(B-湿分分離加熱器加熱蒸気ドレン管からの蒸気漏れの原因と対策
および今後の補修作業に伴う原子炉手動停止)

美浜発電所1号機 B-湿分分離加熱器加熱蒸気ドレン管からの蒸気漏れの原因と対策について

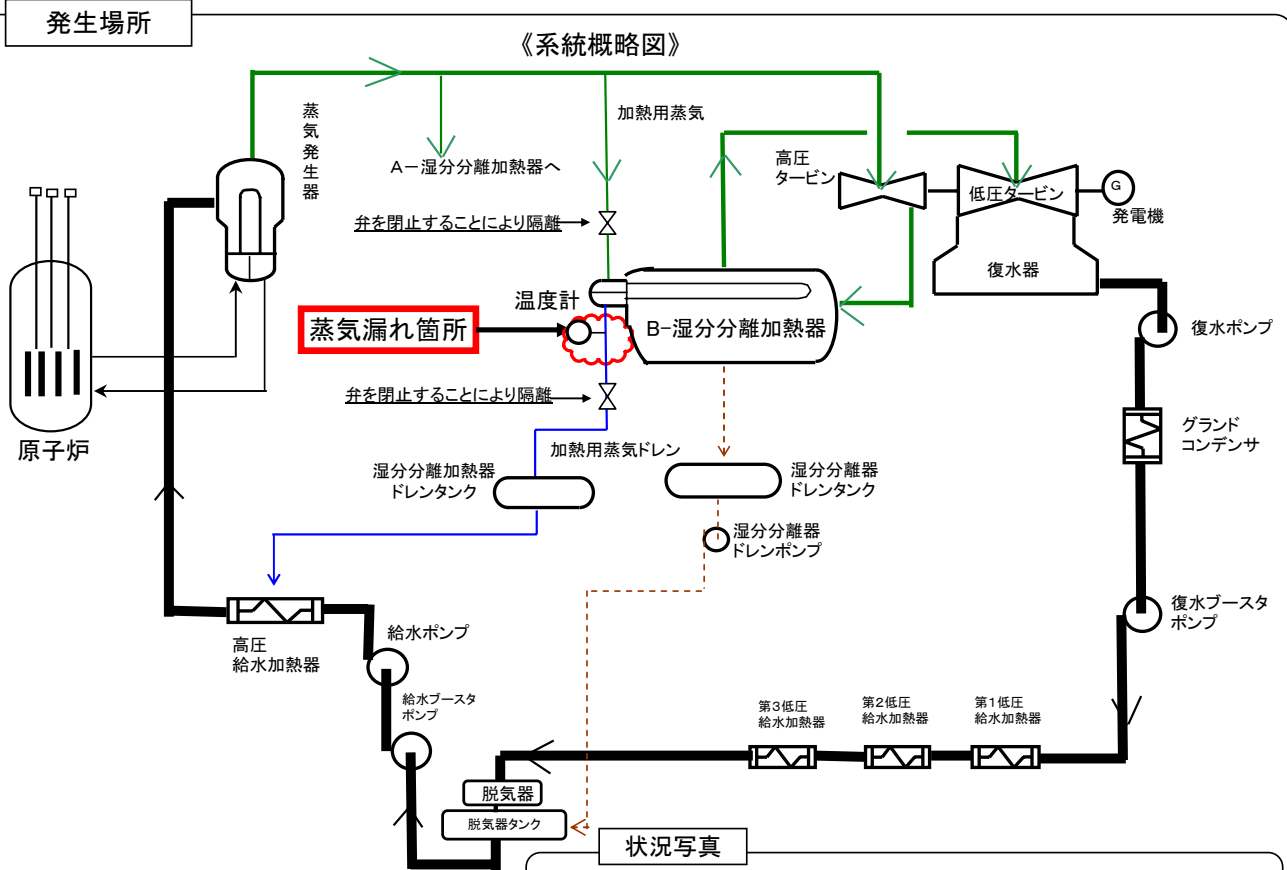
わずかな蒸気漏れ

【B湿分分離加熱器加熱蒸気ドレン管仕様】
 直径: 約17cm
 材質: 炭素鋼
 運転圧力: 約4.8MPa
 運転温度: 約260°C

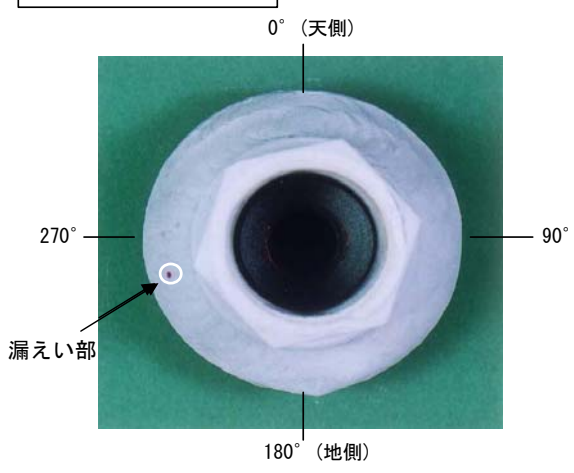
浸透探傷試験結果

1mm程度のピンホール状欠陥を確認。他部位には欠陥確認されず。

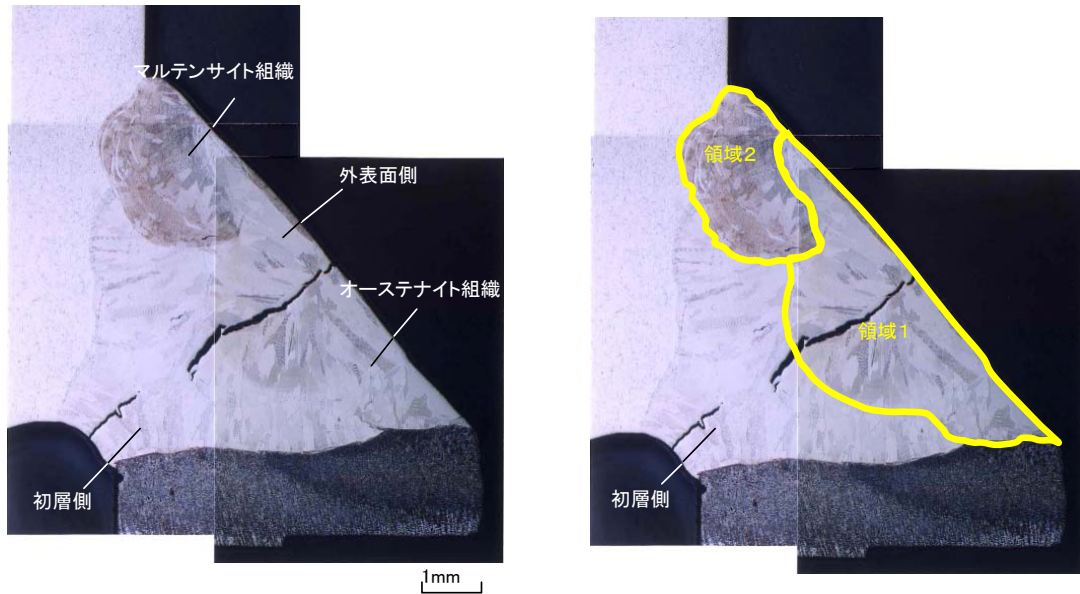
<漏えい部断面>

- ・溶接材の添加が不十分であったため、新しく施工した溶接材の組織が見られず、既溶接金属の再溶融により、新たに高温割れを発生させたものと推定。(領域1)
- ・マルテンサイト組織が観察されたことから、規定の溶接材(ステンレス系溶接材)以外の溶接材が使用された可能性があると推定。(領域2)

※金属組織は、ステンレス溶接金属の基調となっているオーステナイト組織と、これに比してNi、Cr量の少ない針状の細かな金属結晶組織であるマルテンサイト組織から成っている。

- ・B系及びA系とも、当該温度計ウェルは新品と取替え、高温割れが発生しにくいステンレス鋼系溶接材を用いて溶接する。
- ・今回の手直し溶接に当たって、定められた作業要領を遵守していなかったことから、今後の溶接作業に当たっては、今回の事象について現場作業者に十分周知した上で実施する。

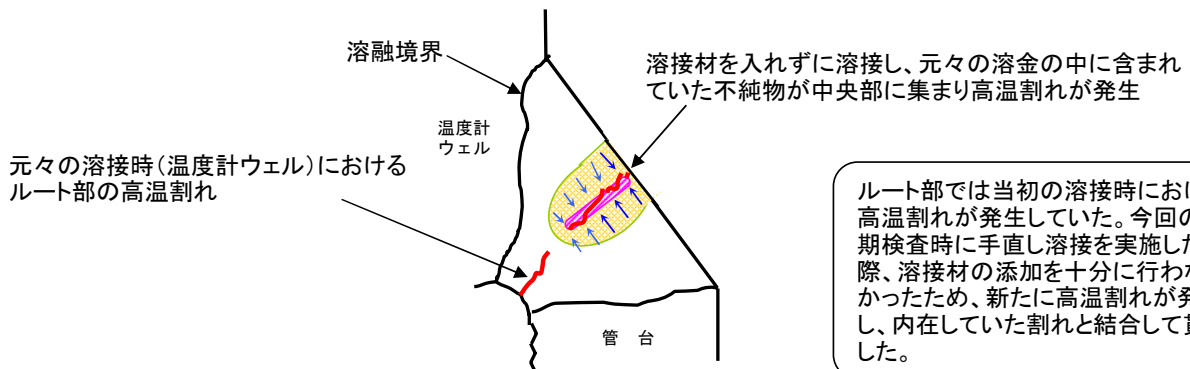
推定原因

ルート部では当初の溶接時における高温割れが発生していた。今回の定期検査時に手直し溶接を実施した際、溶接材の添加を十分に行わなかったため、新たに高温割れが発生し、内在していた割れと結合して貫通した。
