美浜発電所 1号機の定期検査状況について (加圧器安全弁出口温度の上昇および 1次冷却材ポンプ軸シール水漏えいの原因と対策)

美浜発電所1号機 加圧器安全弁出口温度上昇の原因と対策について

美浜発電所1号機 A-1次冷却材ポンプシール水漏えいの原因と対策について

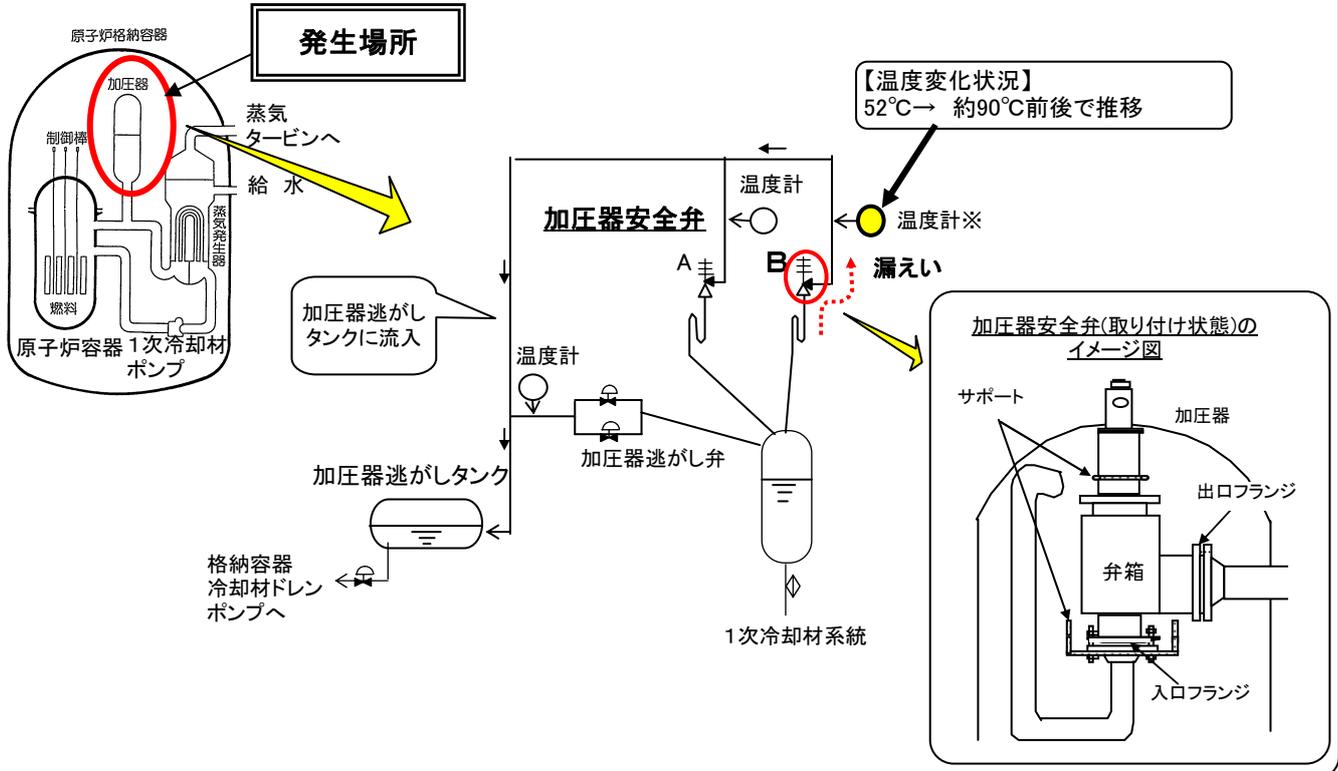
発生場所

9月29日 4時50分、原子炉冷却材系統の加圧器に設置されているB－安全弁^{*1}の出口温度の上昇を示す「加圧器逃がし弁・安全弁出口温度高」の警報(設定値77℃)が発信した。直ちに、加圧器逃がし弁と安全弁の出口温度を確認した結果、B－安全弁出口温度が約90℃に上昇していた。このことから、B－安全弁のシート面から1次冷却材の漏れが発生しているものと推定されたため、原子炉停止後、点検を実施することとし、9月29日17時15分、電気出力約50%から出力降下を開始した。

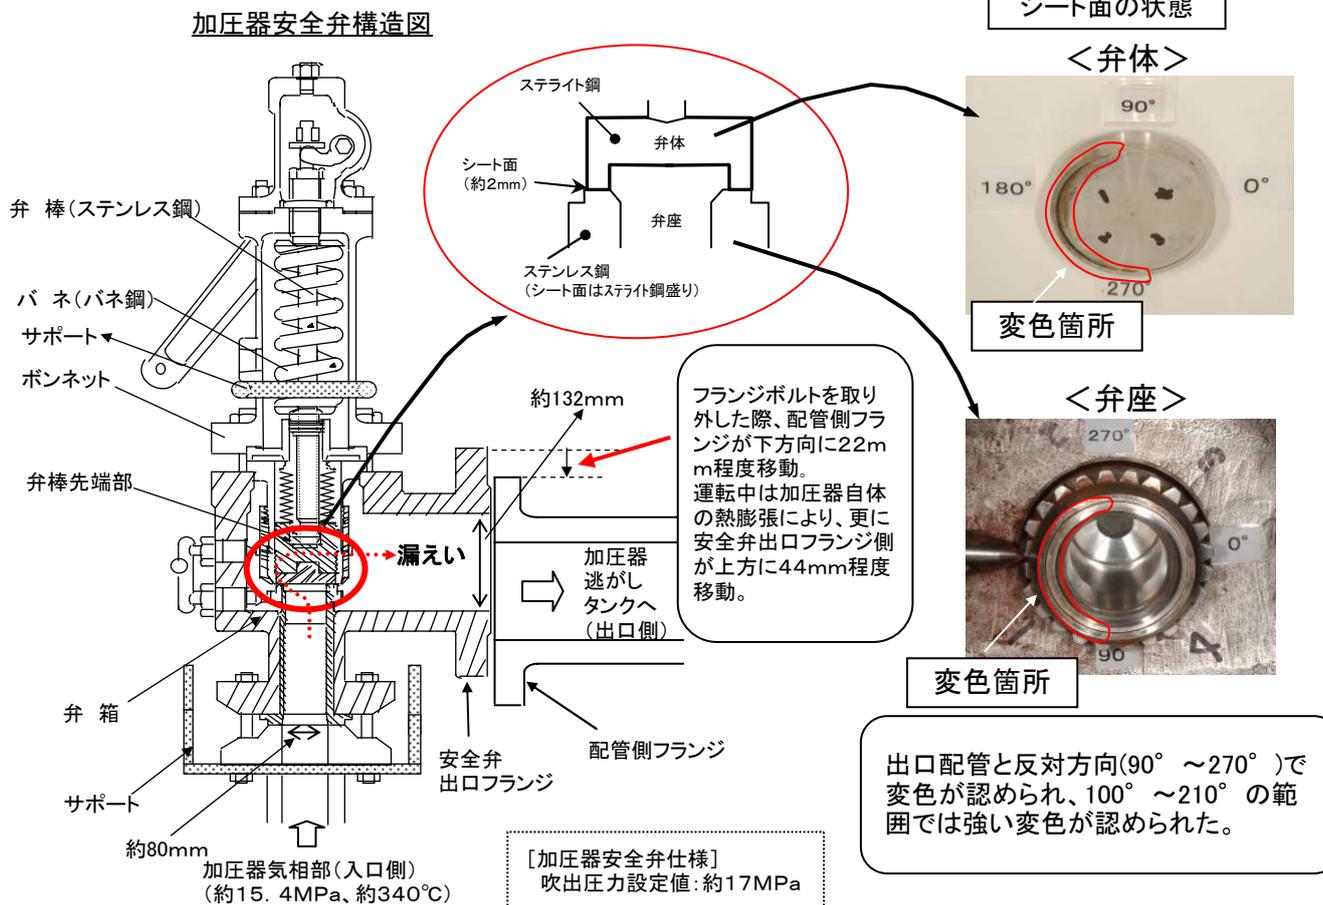
点検結果

- ・加圧器安全弁と出口側配管とはフランジ構造で接続されており、当該弁および入口側配管は加圧器本体に固定された構造であった。
- ・出口側配管フランジ部のボルトを取り外したところ、出口側配管が当該弁に対して下方向に22mmずれた。当該部は過去から改造等は行っておらず、従来よりズレが生じていたものと推定された。

- ・弁を漏えい試験装置に接続し、規定圧力(15.12MPa)で漏えい確認を行った結果、判定基準(8.85cc/分)を上回る漏えい(12.2cc/分)が確認された。

- ・弁体と弁座が接するシート面を拡大観察した結果、出口側配管と反対方向のシート面に蒸気漏えいによる変色や微小な付着物による表面の荒れ(凸凹)が認められた。
- ・その他の構成部品(弁棒、弁体等)は、組込み状態に異常はなく、変形や焼付き等もなかった。

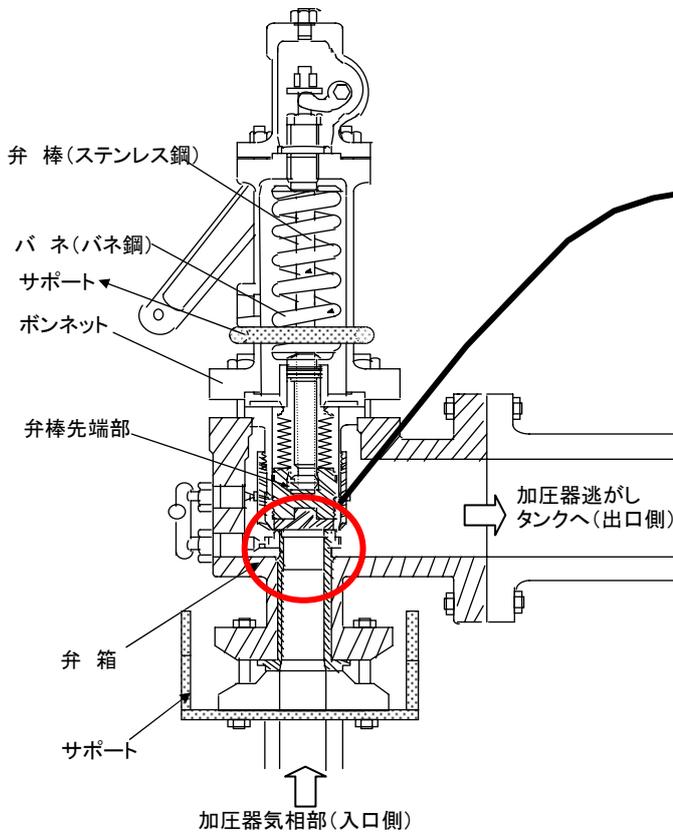
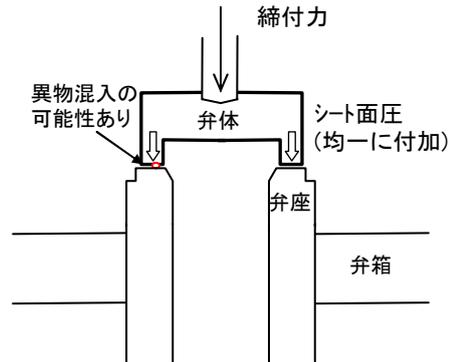
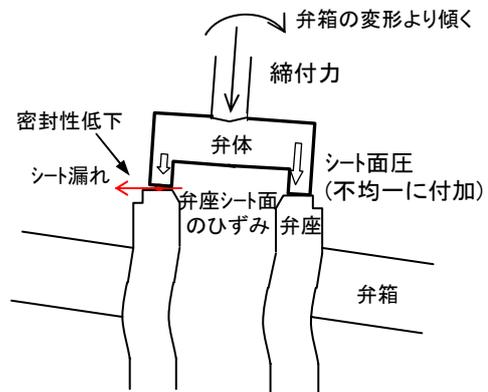
加圧器安全弁構造図

- ・フランジ部取り外し時に確認された下方向のズレ(約22mm)は、運転中、加圧器が熱膨張により上方向へ移動(約44mm)するためさらに大きくなり、出口側配管が当該弁を下方に引っ張る様な力が働いていたと推定された。
- ・このズレ影響を解析した結果、この力により弁全体でわずかな歪みが生じ、出口側配管と反対方向のシート面で密封性を低下させた可能性があるかと推定された。

当該弁と出口側配管との接続部で生じた大きなズレによりシート面での密封性が低下している状況であったこと、また、今回実施した分解点検時に、微小な異物がシート面に付着した可能性も否定できないことから、これらの要因によりシート漏れが発生し、当該弁の出口温度が上昇したものと推定された。

弁組立時又は機能検査時にシート面に異物が付着

運転時高温となり、加圧器の熱伸びによる弁座シート面のひずみにより、シート密封性が低下し、シート漏えい発生。

- 出口配管フランジ接続部を加圧器本体からのサポートにより固定し、当該弁に働く外力を低減する。
- 異物管理の徹底の観点から、使用工具の清掃等について作業手順書に反映する。

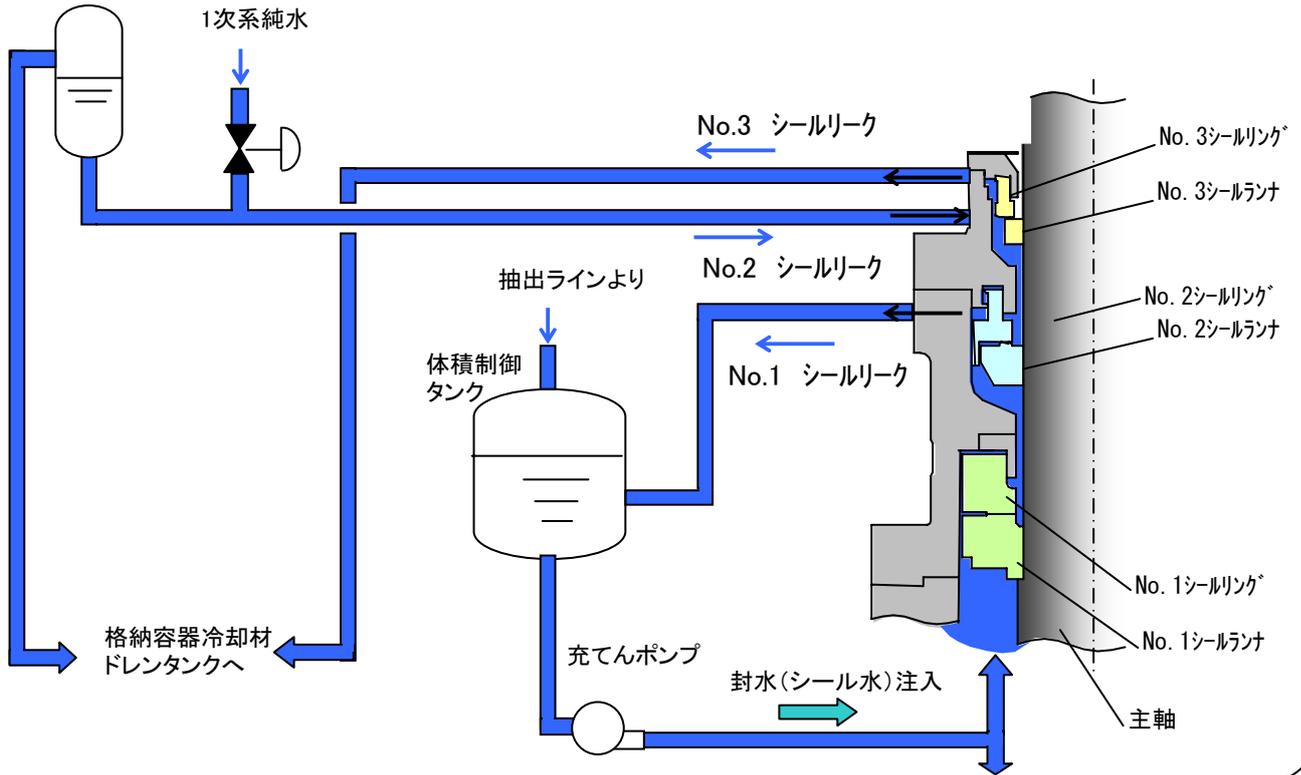
1次冷却材ポンプ軸シールの概要

出力降下中の9月29日19時08分、A－1次冷却材ポンプのメカニカルシール(封水)部で「スタンドパイプ^{*2}水位注意(水位低)」の警報が発信した。このため、スタンドパイプへの水補給を行ったが、19時43分、再度警報が発信するとともに、格納容器内のテレビモニタにより同ポンプ軸シール部^{*3}の上部覆い板(スプラッシュガード)^{*4}からシール水の漏えいを確認したため、運転手順に基づき、19時57分、電気出力約20%にて原子炉を手動停止した。

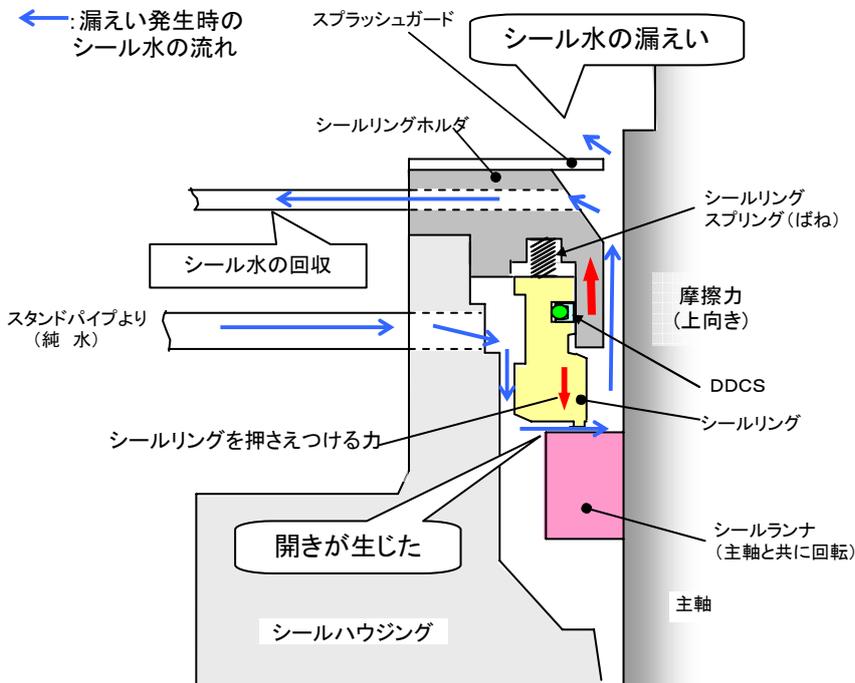
No.3シール周り構造図

- ・ No. 3 シール部は、シールリングが自重とばね（4箇所）の力等によりシールランナ（回転軸側）と接触することでシール（封水）している。
- ・ シールリング、シールランナの接触面に摩耗は認められず、異物の混入も認められなかった。また、DDCS^{*3}についても、接触面には摩耗は認められず、Oリングにき裂や変形は認められなかった。
- ・ ばね力を測定した結果、納入時（新品）より約2割程度低下していることが判明した。

ばね力が長期間の使用により徐々に低下し、シールリングを押さえ付ける力(シーティング力)が低下した。この影響で、シールランナの軸方向への動きに対するシールリングの追従性が悪く、シールリングとシールランナの間隙が大きくなり、シールリークラインからの回収量を上回ったシール水がスプラッシュガードから漏えいしたものと推定された。

ばね力の低下に伴い、シールリングを押さえつける力が摩擦力(DDCSでの摺動抵抗)を下回りシールリングとシールランナに開きが生じた。

- (1) 当該RCPのNo.3シール部については、シールリングスプリング(ばね)を新品のものに取替える。また、B-RCPについても、同様とする。
- (2) 今後、シールリングスプリング(ばね)については、定期検査毎に経年的なばね力低下に対する評価を行い計画的に取替える。
