平成17年11月 8 日
原子力安全対策課
(1 7 - 8 0)
<15時資料配付>

美浜発電所 1号機の調整運転の再開について
(湿分分離加熱器加熱蒸気ドレン管温度計管台の補修、
加圧器安全弁およびA-1次冷却材ポンプ軸シール点検)

美浜発電所1号機 B-湿分離加熱器加熱蒸気ドレン管からの蒸気漏れの原因と対策について

美浜発電所1号機 加圧器安全弁出口温度上昇の原因と対策について

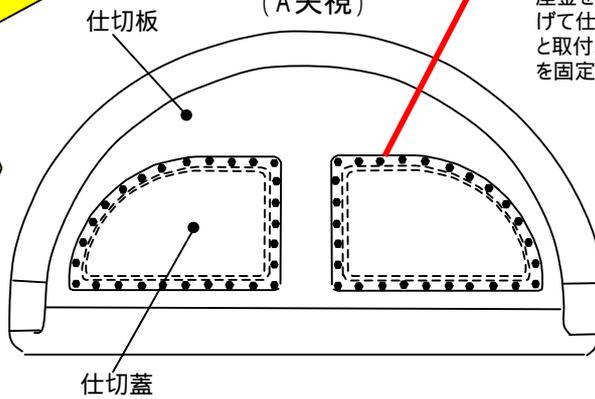
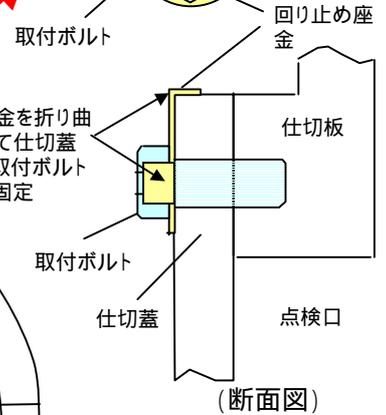
(A矢視)

国内PWRプラントで取付ボルトと座金の脱落が発生

- ・取付ボルトを規定トルク値まで締め付け、ボルトと座金を溶接し、ボルト緩みを防止した。
- ・回り止め座金 (ステンレス鋼) の厚さを0.8mmから1.2mmに変更し、強度の増強および溶接性を向上させた。

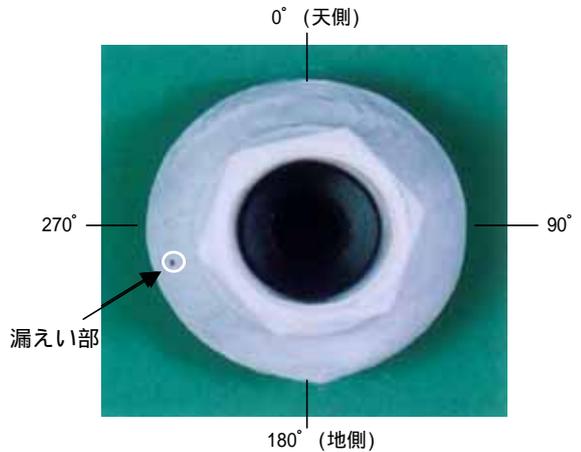
浸透探傷試験結果

1mm程度のピンホール状欠陥を確認。他部位には欠陥確認されず。

- ・B系及びA系とも、当該温度計ウェルは新品と取替え、高温割れが発生しにくいステンレス鋼系溶接材を用いて溶接した。
- ・今回の手直し溶接に当たって、定められた作業要領を遵守していなかったことから、今後の溶接作業に当たっては、今回の事象について現場作業者に十分周知した上で実施する。

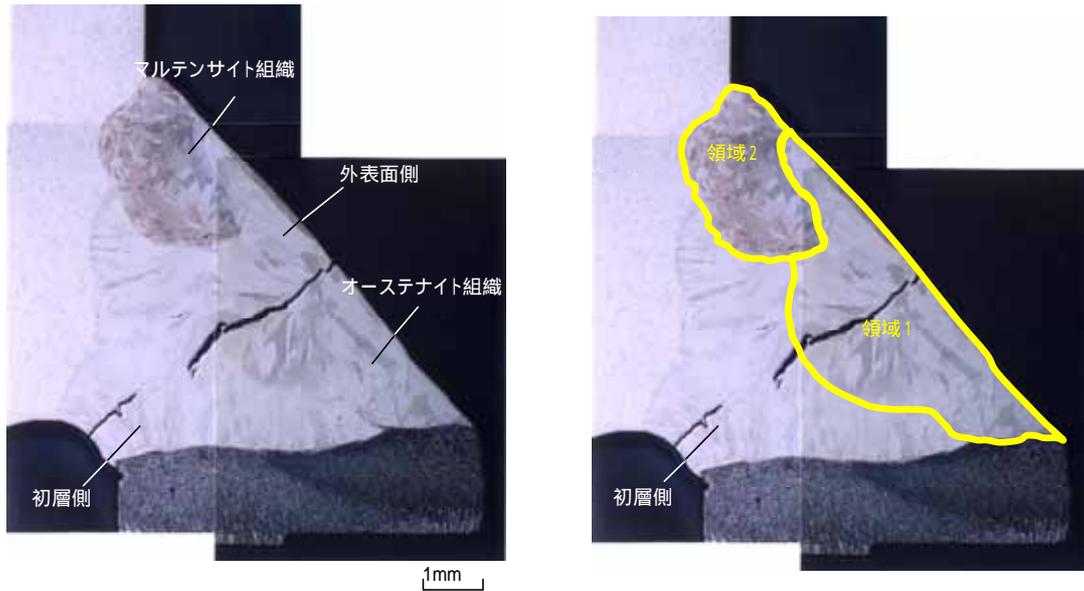
< 漏えい部断面 >

- ・溶接材の添加が不十分であったため、新しく施工した溶接材の組織が見られず、既溶接金属の再溶融により、新たに高温割れを発生させたものと推定。(領域1)
- ・マルテンサイト組織が観察されたことから、規定の溶接材(ステンレス系溶接材)以外の溶接材が使用された可能性があると推定。(領域2)

金属組織は、ステンレス溶接金属の基調となっているオーステナイト組織と、これに比してNi、Cr量の少ない針状の細かな金属結晶組織であるマルテンサイト組織から成っている。

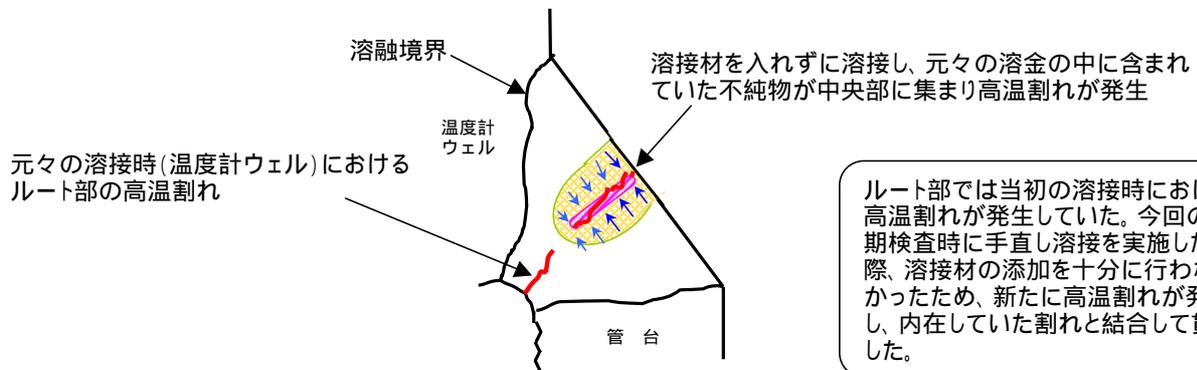
推定原因

ルート部では当初の溶接時における高温割れが発生していた。今回の定期検査時に手直し溶接を実施した際、溶接材の添加を十分に行わなかったため、新たに高温割れが発生し、内在していた割れと結合して貫通した。

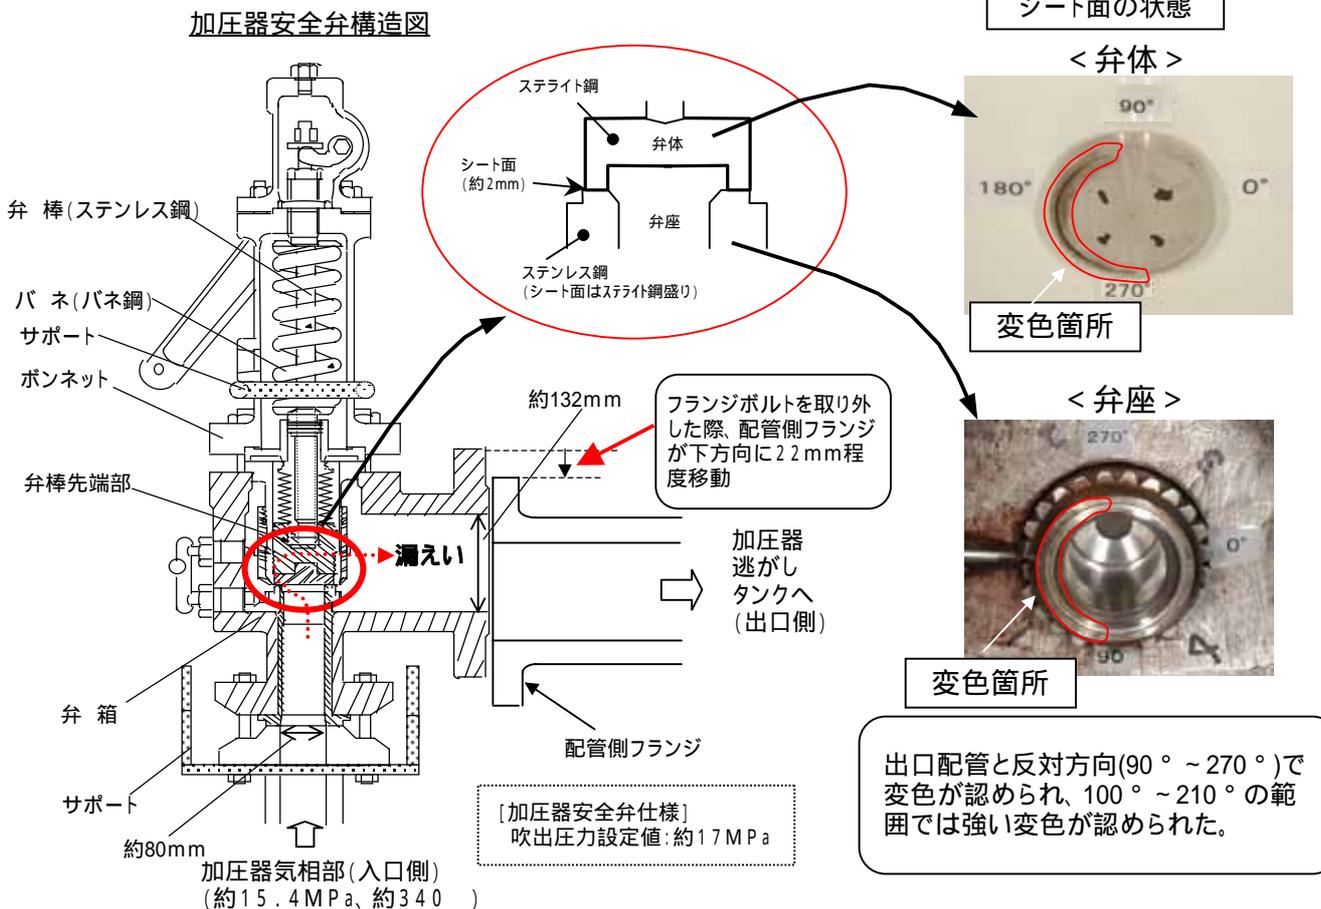
点検結果

- ・電気出力約50%にて運転中の9月29日、B加圧器安全弁の出口温度の上昇を示す警報が発信し、B安全弁の出口温度が約90℃に上昇していた。
- ・点検の結果、B安全弁のシート面で漏えいの痕跡が認められた。
- ・原因は、当該弁と出口側配管とはフランジ構造となっているが、その接続部でズレが生じており、このズレは運転中の温度により更に大きくなることが判明した。このズレにより、弁のシート面での密封性が低下した状況であったこと、また、分解点検時に微小な異物がシート面に付着した可能性も否定できないことから、これらの要因によりシート漏れが発生したものと推定された。
- ・対策として、フランジ部でのズレをなくすため、出口側配管のフランジ部を安全弁と同様に加圧器本体に固定した。また、異物管理の徹底の観点から使用工具の清掃等について作業手順書に反映した。なお、A安全弁についても同様な対策を行った。

出口配管フランジ接続部を加圧器本体からのサポートにより固定し、当該弁に働く外力を低減した。

異物管理の徹底の観点から、使用工具の清掃等について作業手順書に反映する。

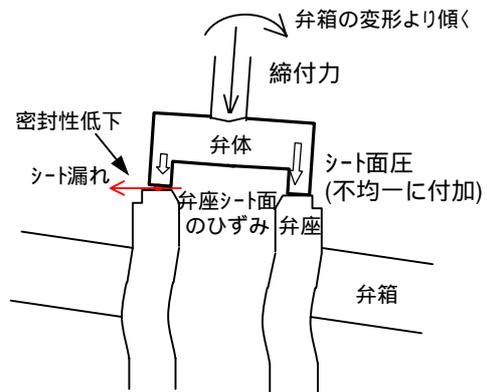
弁組立時又は機能検査時にシート面に異物が付着

運転時高温となり、加圧器の熱伸びによる弁座シート面のひずみにより、シート密封性が低下し、シート漏えい発生。

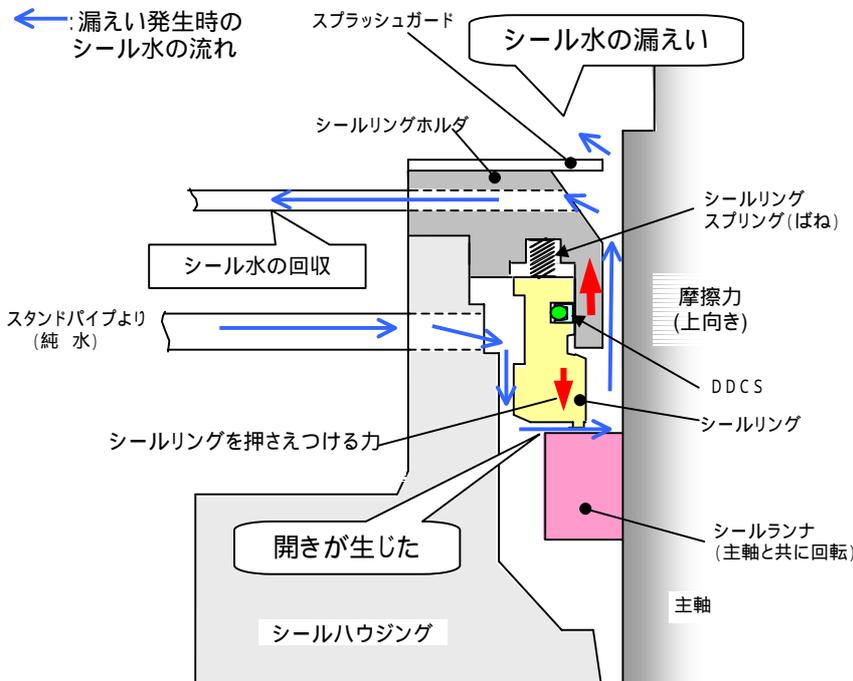
No.3シール周り構造図

ばね力の低下に伴い、シールリングを押さえつける力が摩擦力(DDCSでの摺動抵抗)を下回りシールリングとシールランナに開きが生じた。

- (1) 当該RCPのNo.3シール部については、シールリングスプリング(ばね)を新品のものに取替えた。また、B-RCPについても、同様とした。
- (2) 今後、シールリングスプリング(ばね)については、定期検査毎に経年的なばね力低下に対する評価を行い計画的に取替える。
