平成17年11月11日  
原子力安全対策課  
( 1 7 - 8 4 )  
<14時記者発表>

## 高浜発電所4号機の第16回定期検査開始について

高浜発電所4号機（加圧水型軽水炉；定格電気出力87.0万kW）は、平成17年11月16日から約4カ月の予定で第16回定期検査を実施する。

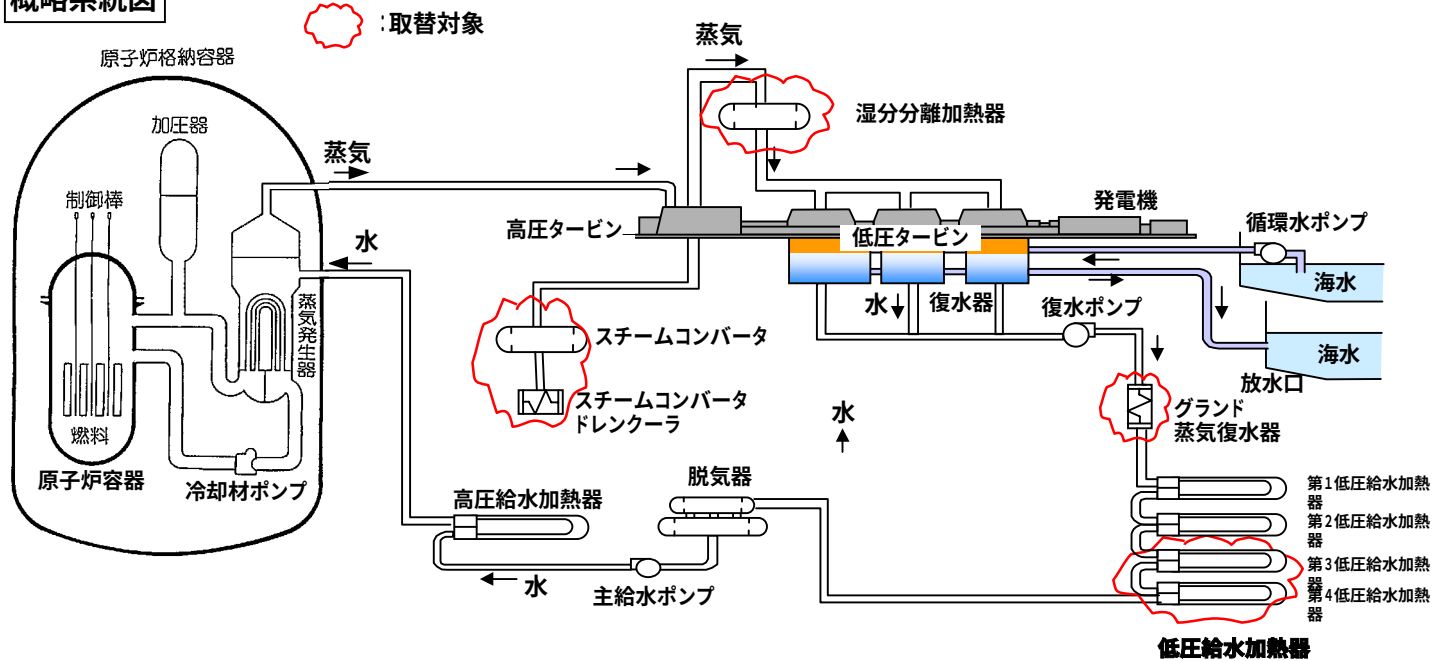
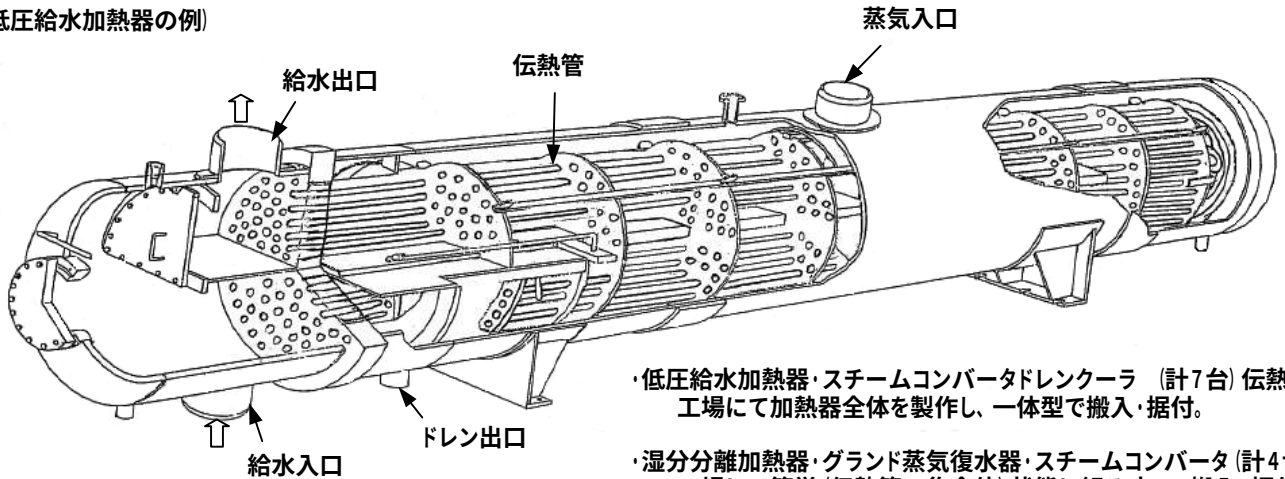
## 図－1 2次系熱交換器他取替工事

2次系給水系統の水質向上対策として、低圧給水加熱器などの伝熱管を、銅合金から耐食性に優れたステンレスに取り替える。これにより蒸気発生器への不純物の持ち込み低減を図る。

2次系給水系統の水質向上対策として、湿分分離加熱器や低圧給水加熱器などの2次系熱交換器の伝熱管について、銅合金製から耐食性に優れたステンレス製に取り替える。これにより、蒸気発生器への不純物の持ち込み低減が図られる。

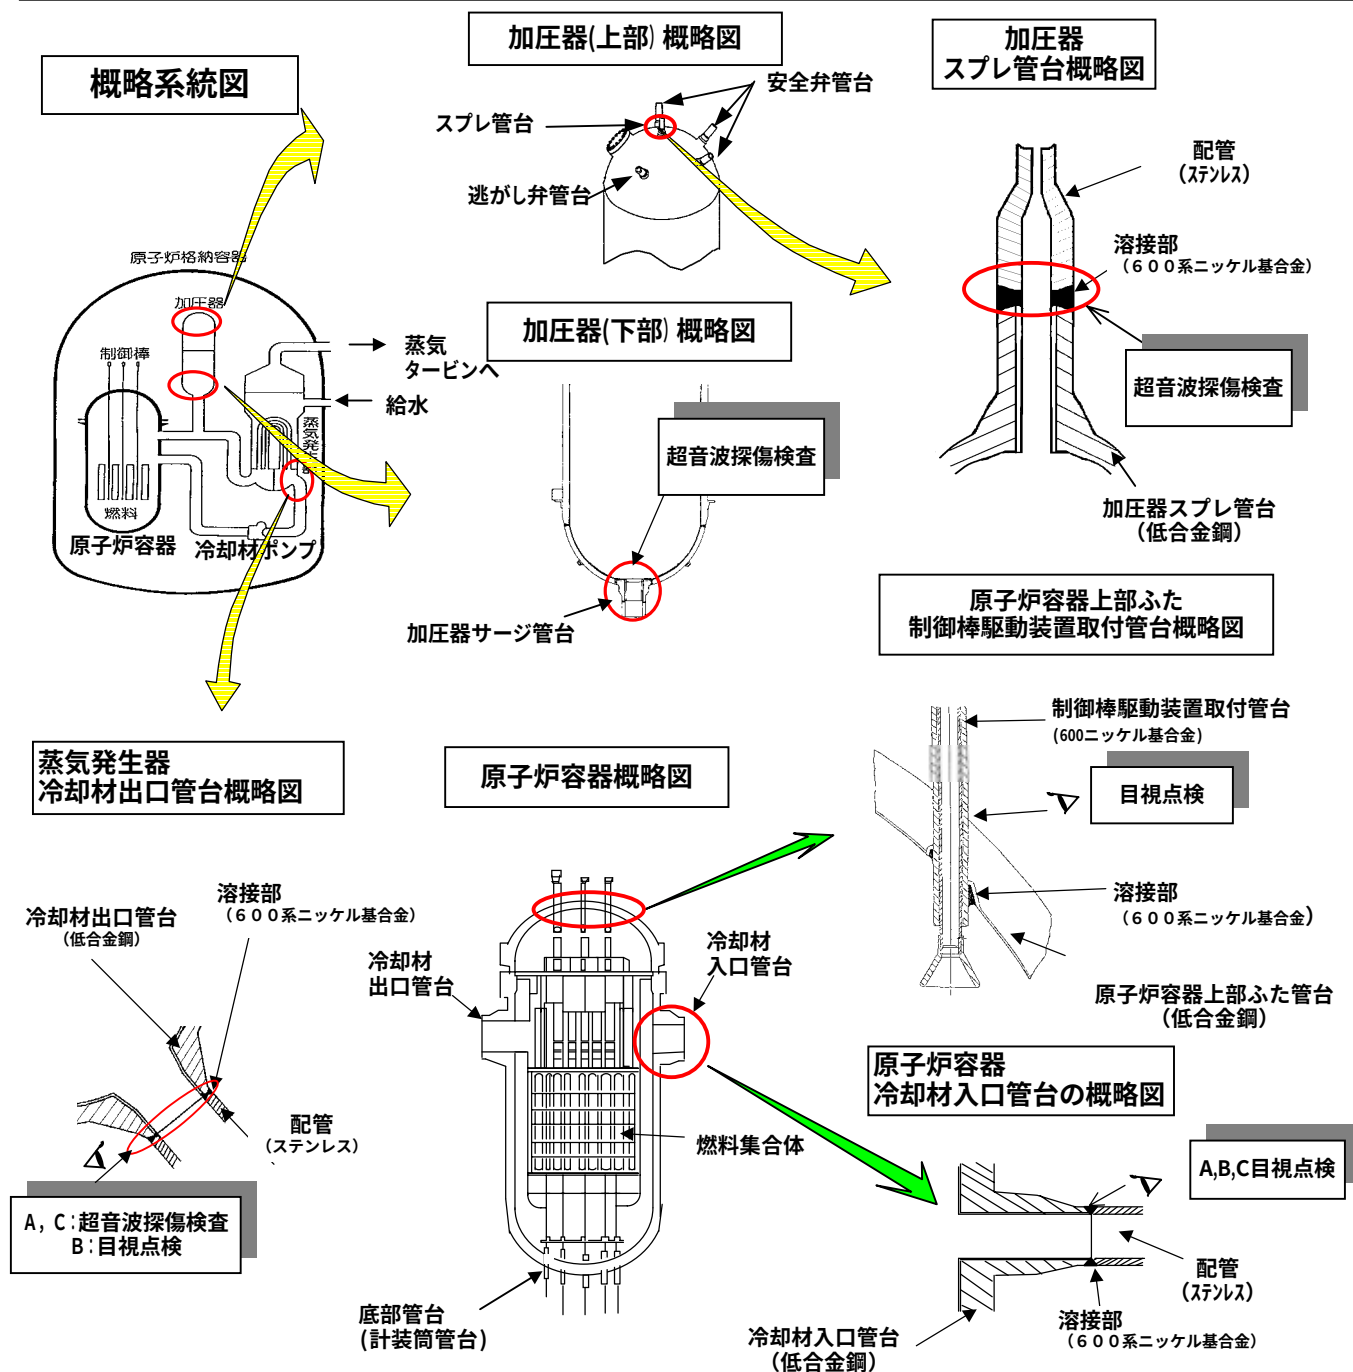
図-2 1次冷却材系統管台溶接部等の点検

国内外PWRプラントにおいて、600系ニッケル基合金を用いた原子炉容器上部ふた管台や1次冷却材系統の溶接部で応力腐食割れが発生した事例に鑑み、以下の点検を行う。

原子炉容器上部ふた管台全数(66本)について、上部ふた表面の外観目視点検を実施する。

溶接箇所にて600系ニッケル基合金が使用されている原子炉容器冷却材入口管台、加圧器スプレ管台、蒸気発生器出口管台等について、外観目視点検や超音波探傷検査を実施する。

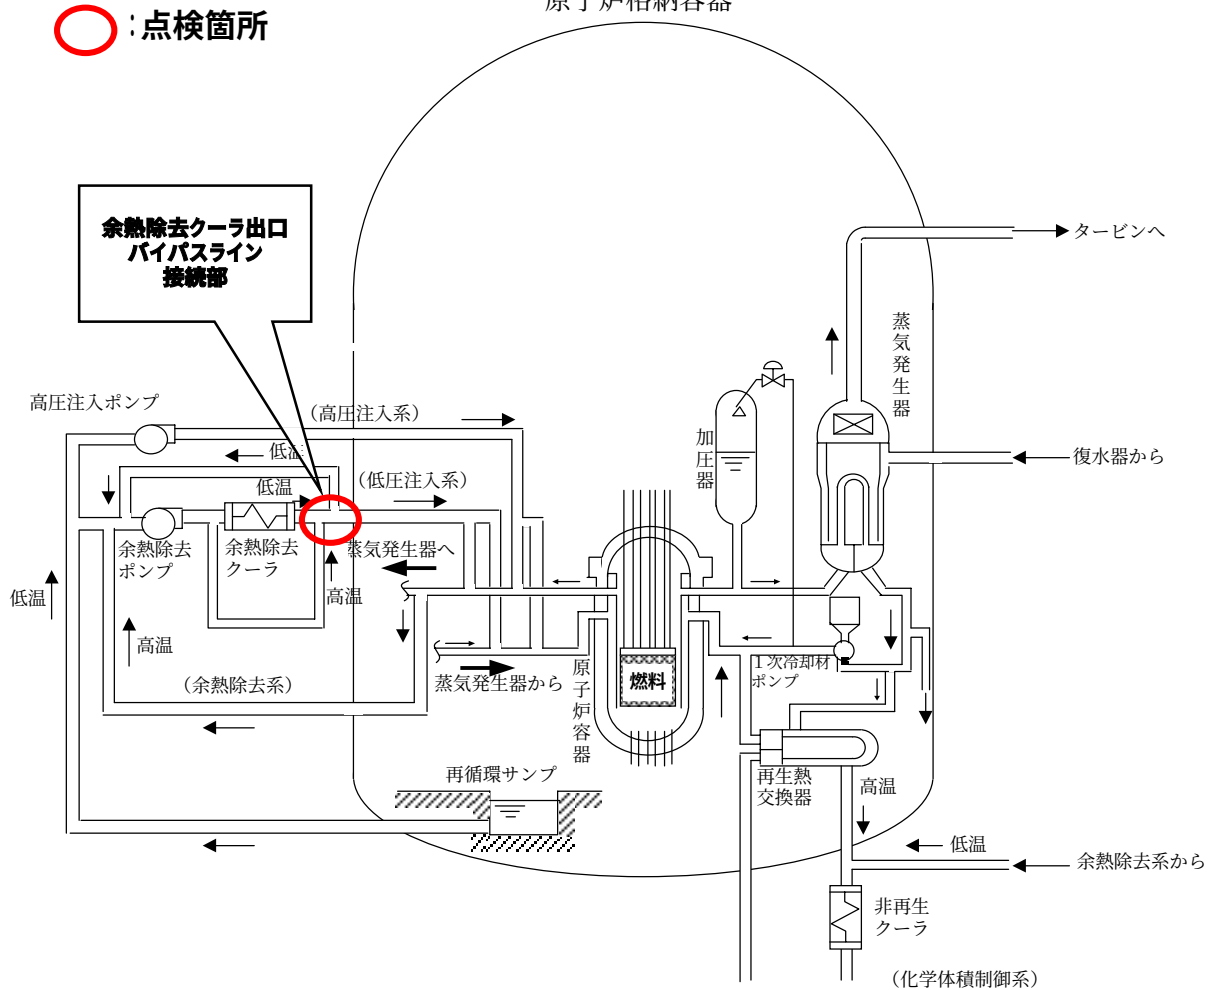
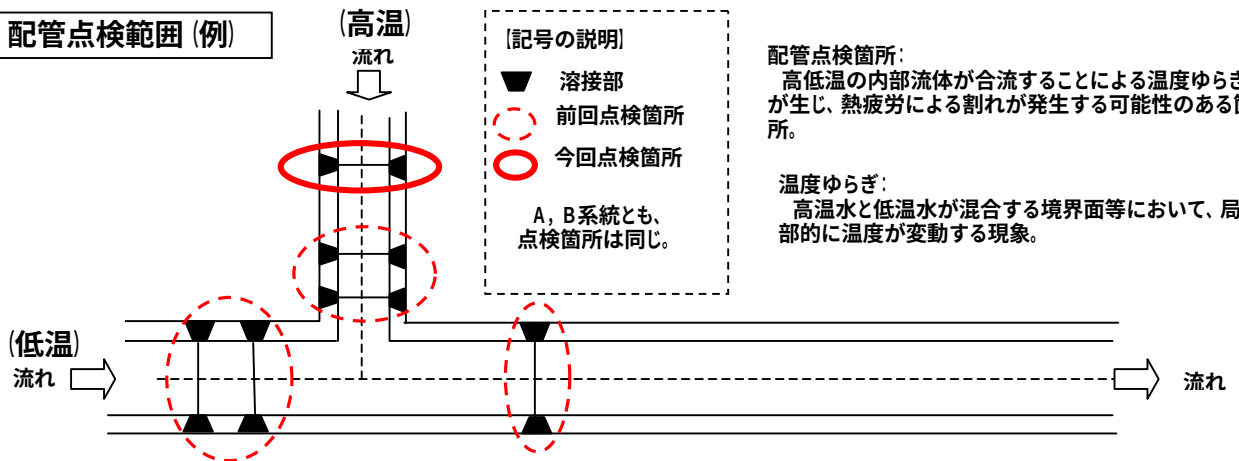
## 図－３ 高サイクル熱疲労割れに係る点検

国内PWRプラントにおいて、再生熱交換器の胴側出口配管部で、高温水と低温水の混合により発生する温度ゆらぎを主な要因とする高サイクル熱疲労割れが発生した事例に鑑み、同様の熱疲労割れが発生する可能性のある余熱除去クーラ出口バイパスライン接続部について、超音波探傷検査を実施する。

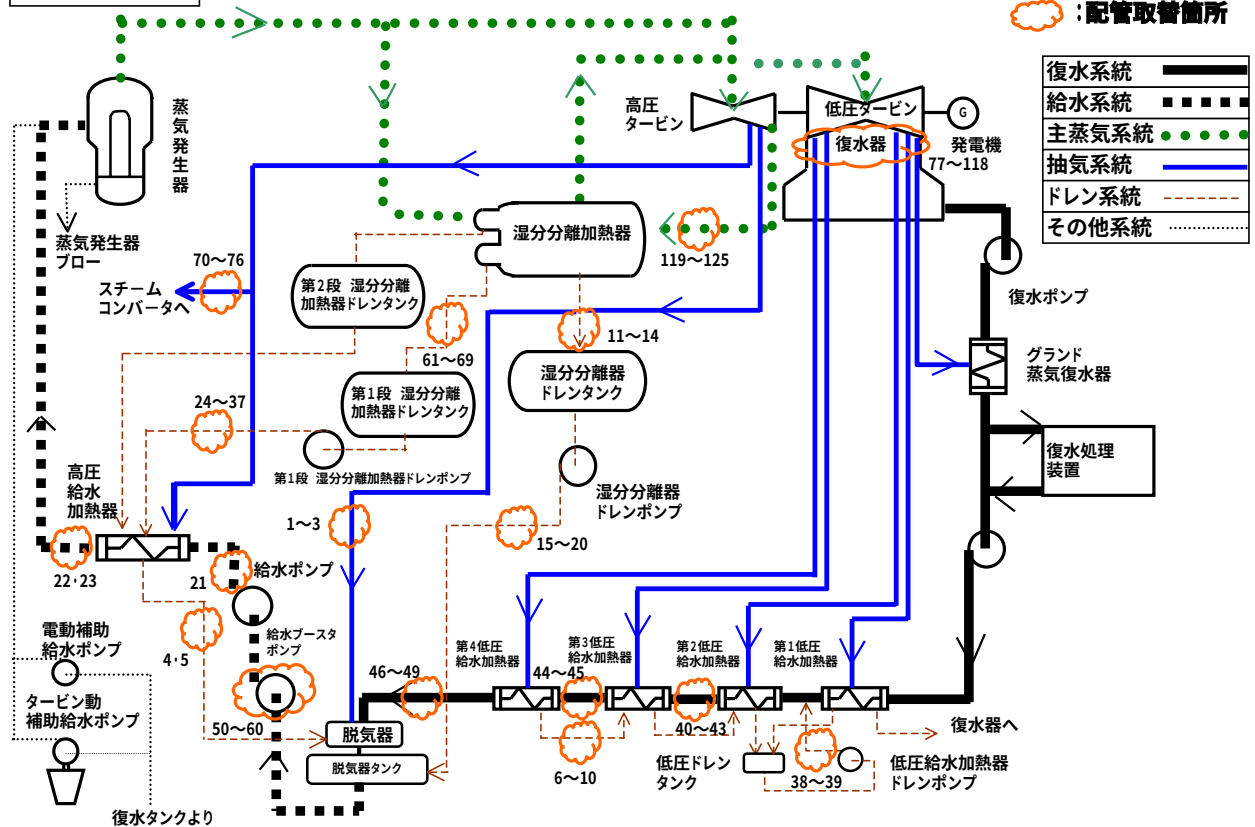
図－4 2次系配管の点検等

- (1) 美浜発電所3号機2次系配管破損事故を踏まえ、1,231箇所について超音波検査(肉厚測定)を実施する。
- (2) 過去の点検結果から減肉傾向の見られる部位等125箇所について、計画的に炭素鋼から耐食性の優れたステンレス鋼、または低合金鋼の配管に取り替える。

- 美浜3号機2次系配管肉厚測定結果等の反映  
蒸気発生器ブローダウン流量調整弁下流管(ステンレス鋼)等を「主要点検部位」に追加
- 大飯1号機主給水配管減肉事象の反映  
類似箇所である高温の給水配管等を「その他点検部位」から「主要点検部位」に変更
- 当社プラントの過去の減肉による配管取替実績の反映  
小口径配管(口径が2インチ以下)の偏流発生部位を「主要点検部位」に追加

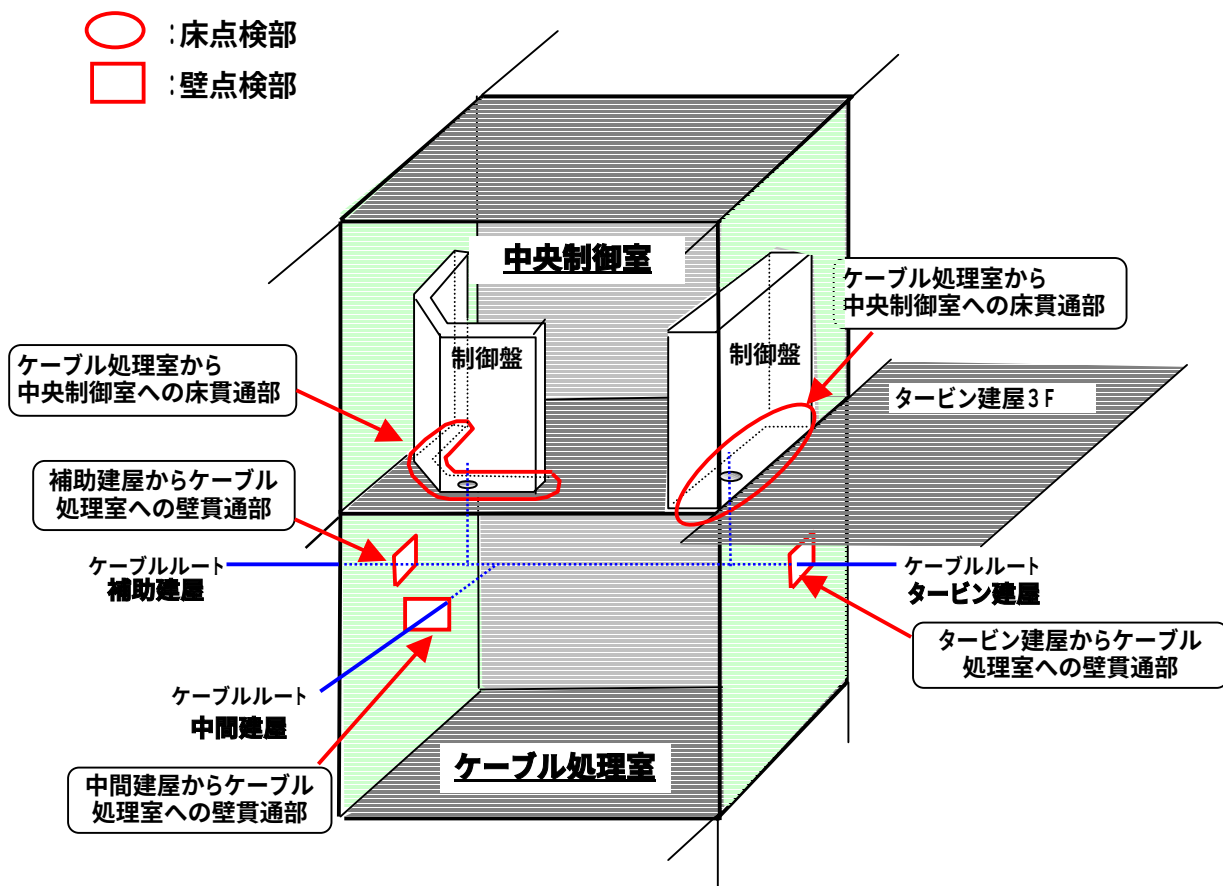
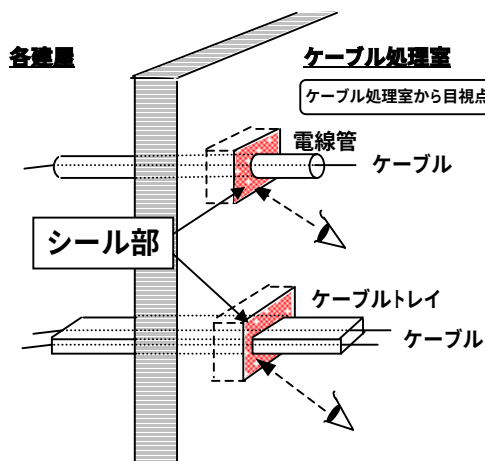
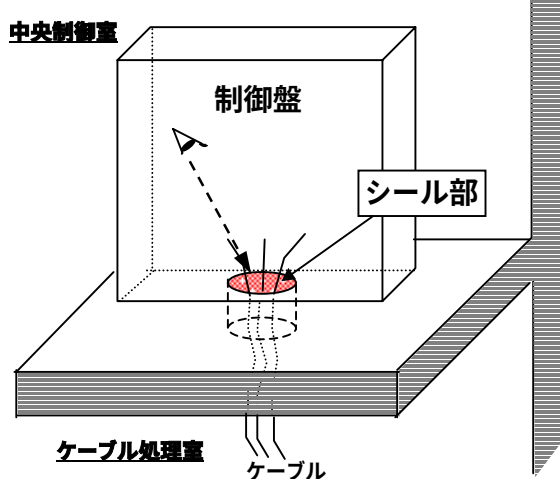
図－５ 中央制御室への蒸気流入に係る点検

美浜発電所3号機2次系配管破損事故において、中央制御室につながるケーブルトレイ及び電線管の壁貫通部等のシール施工が不適切であったため、中央制御室への蒸気浸入が認められたことを踏まえて、中央制御室貫通部等のシール施工状況を点検し、不適切な箇所については補修を行う。

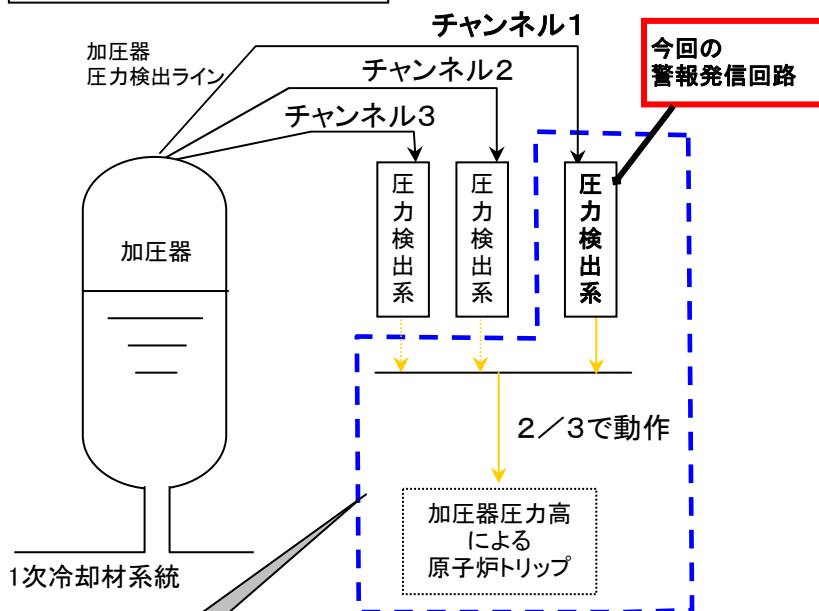
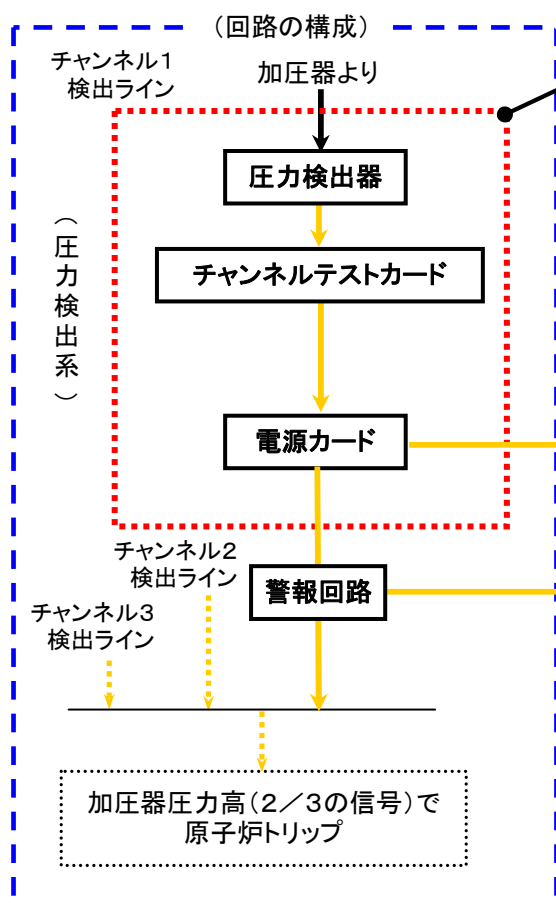
# 高浜発電所4号機「原子炉トリップパースシャル作動」警報の発信

定格熱出力一定運転中の平成17年11月2日14時28分、「原子炉トリップパーシャル作動」警報<sup>\*1</sup>が発信した。だちに關係パラメータを確認したところ、3チャンネルある加圧器圧力検出系のうち、1チャンネルの圧力指示計（通常値は約15.42MPa）が計測上限値（17.2MPa）以上に上昇していた。その後、14時32分に当該チャンネルの圧力指示計が通常値に復帰するとともに、発信した警報も停止した。この間、他の圧力指示計（2チャンネル）は通常値を示し、加圧器水位や温度などのパラメータについても異常はなかった。

今回の原因は、当該チャンネルの圧力検出器、チャンネルテストカード、電源カードのいずれかにおいて一過性の不具合が発生し、17.2MPa以上の圧力値が、圧力指示計および警報回路に一時的に入力され、「原子炉トリップパーシャル作動」警報が発信したものと推定された。

圧力検出器、チャンネルテストカード、電源カードのいずれかの不具合により「圧力高」情報を発信

指示計の上限値である  
17.2MPa以上に上昇

警報設定値16.45MPaに  
到達したため、警報が発信

当該チャンネルの圧力検出器、チャンネルテストカード、電源カードを予備品に取り替え、健全性を確認した後、11月3日1時48分に強制的に発信していた警報をリセットし、通常状態に復帰させた。

- ・圧力検出器
  - ・チャンネルテストカード
  - ・電源カード
- を取り替えた。
