平成17年12月 2 日  
原子力安全対策課  
( 1 7 - 9 0 )  
<15時記者発表>

## 大飯発電所 1・2号機の海水淡水化装置に供給している 補助蒸気配管での蒸気漏れと支持金具の損傷

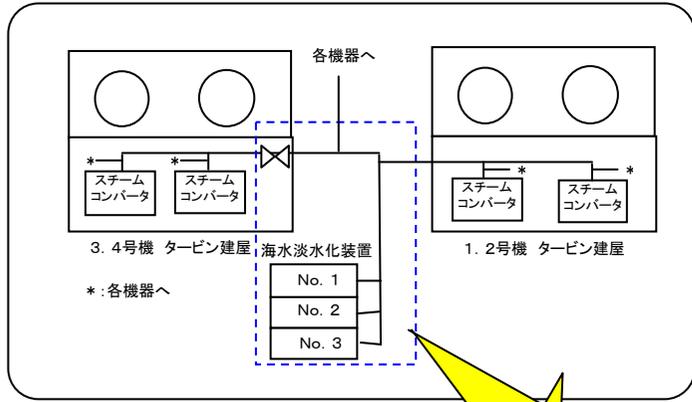
直ちに、運転員が現場確認した結果、海水淡水化装置（全3台）のN o . 1装置とN o . 3装置付近の補助蒸気配管で蒸気の漏れを確認した。

さらに、周辺の補助蒸気配管の状況を確認した結果、現在までに配管サポート（支持金具）の損傷が3箇所認められた。

■ : 漏えい箇所  
 ● : 配管支持金具損傷箇所

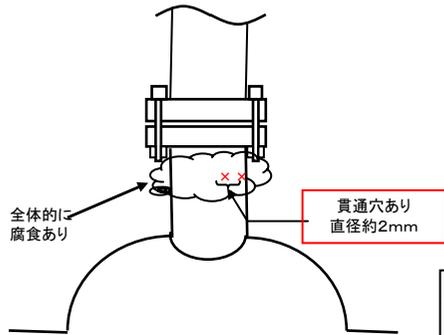
その後、漏えい箇所の保温材を取り外して調査した結果、N o . 1装置の補助蒸気入口部にあるフランジ管台で外面の腐食と貫通穴が認められ、また、N o . 3装置の補助蒸気供給配管フランジ部でパッキンの一部が損傷し欠損していることが確認された。

【配管仕様】  
 直径: 約216mm  
 厚さ: 約8mm  
 材質: 炭素鋼

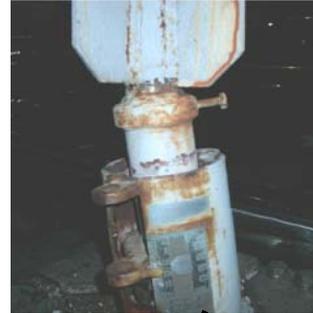
サポートの損傷  
 (ロッド部割れ)

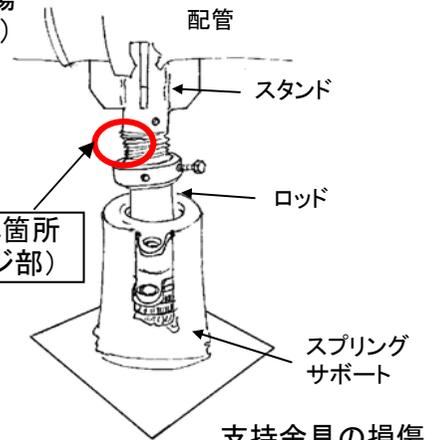
支持金具の損傷  
 (ロッド部曲がり)

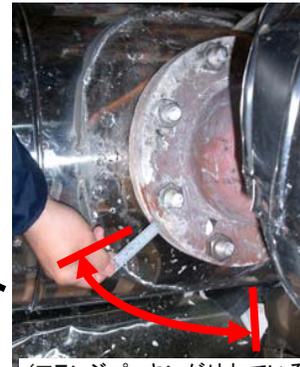
(フランジパッキングが外れている)

【仕様】  
 (配管部)  
 直径: 約165mm  
 厚さ: 約7mm  
 材質: 炭素鋼
