大飯発電所1号機の原子炉起動と調整運転の開始について (第20回定期検査)

大飯発電所1号機(加圧水型軽水炉;定格電気出力117.5万kW)は、平成17年9月20日から第20回定期検査を実施していたが、12月6日に原子炉を起動し、翌7日に臨界となる予定である。

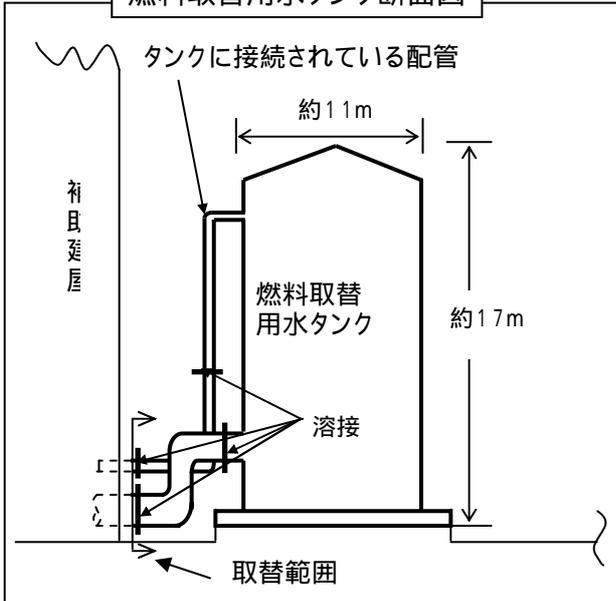
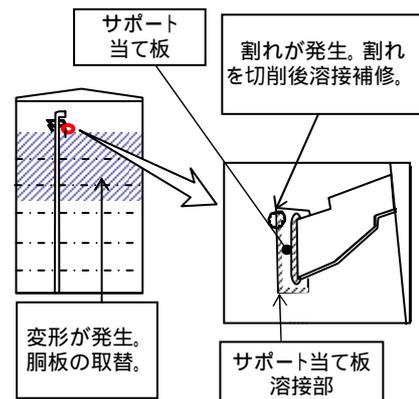
図 - 1 燃料取替用水タンク取替工事概要

屋外に設置されている燃料取替用水タンク(ステンレス製)について、建設当初、タンクの外表面が未塗装であった期間(昭和49年~56年)に付着した海塩粒子が原因の塩素型応力腐食割れを防止するため、炭素含有量を低減させたステンレス鋼で、外面塗装を施したタンクに取り替えた。

今回取替えた燃料取替用水タンクは、前回定期検査(平成16年6月~11月)において、タンクの変形事象が発生し、変形範囲について胴板の取替を行った。また、タンク表面で海塩粒子が原因の塩素型応力腐食割れによる水のにじみも認められたため、割れを切削除去後、溶接補修を行った。今回の取替工事では、これらの補修部位も含めタンク全体を取り替えた。

今回、取り替える前の燃料取替用水タンクは、前回定期検査(平成16年6月~11月)において、燃料取替用水タンクの変形事象が発生するとともに、未塗装期間に付着していた海塩粒子が原因の応力腐食割れによる水のにじみが認められた。このため、タンクの変形範囲について胴板の取り替えを行うとともに、割れが認められた部分について、割れを切削除去後、溶接補修を行った。今回の取替工事はこれらの補修部位を含めタンク全体を取り替えた。

屋外に設置されている燃料取替用水タンク(ステンレス製)については、建設当初に外面塗装を施していなかったため、海塩粒子の付着による塩素型応力腐食割れの発生が考えられることから、応力腐食割れに強いステンレス製で、外面塗装を施した燃料取替用水タンクに取り替えた。

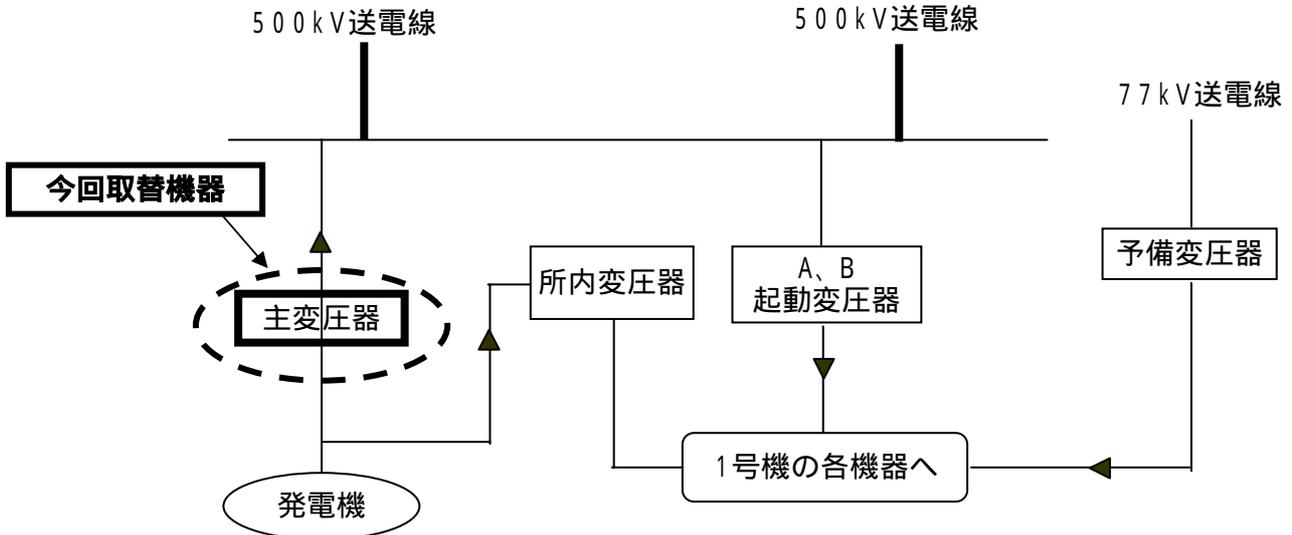
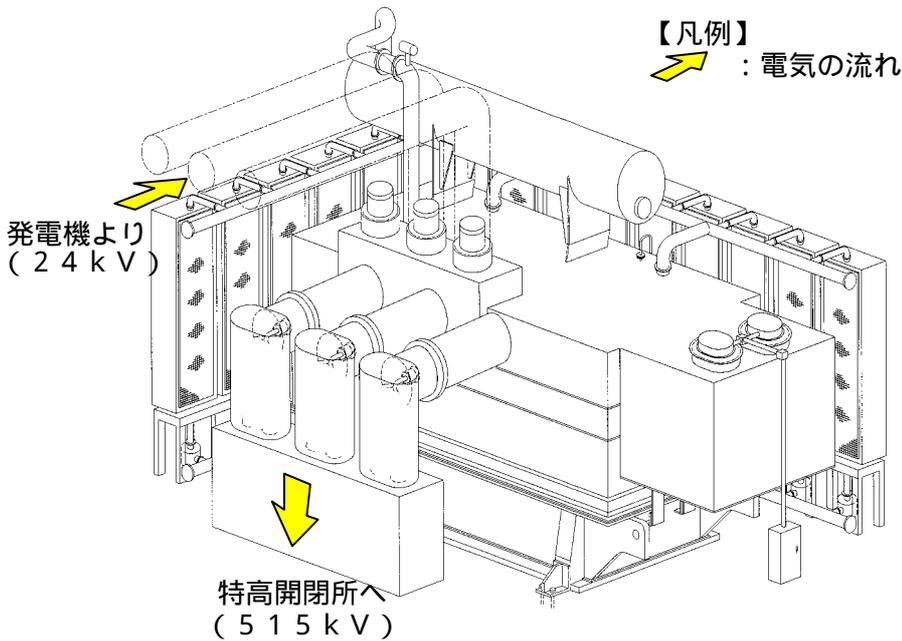
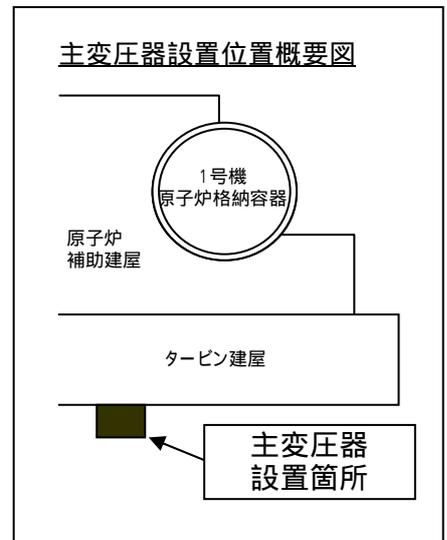
図 - 2 主変圧器取替工事概要図

主変圧器コイルの絶縁性能が劣化傾向にあるため、予防保全対策として主変圧器を取り替えた。

主変圧器のコイル絶縁性能が経年劣化の傾向にあるため、予防保全対策として主変圧器を取り替えた。
 主変圧器とは、電気を効率的に送電するために、発電機で発生した24kVの電圧を、515kVに昇圧し送電する機器である。

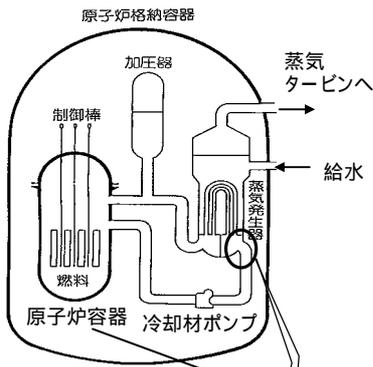
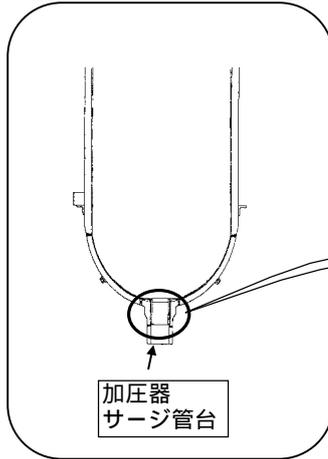
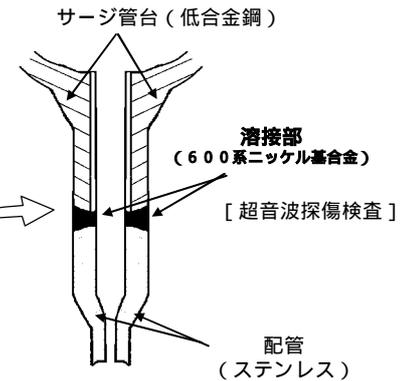
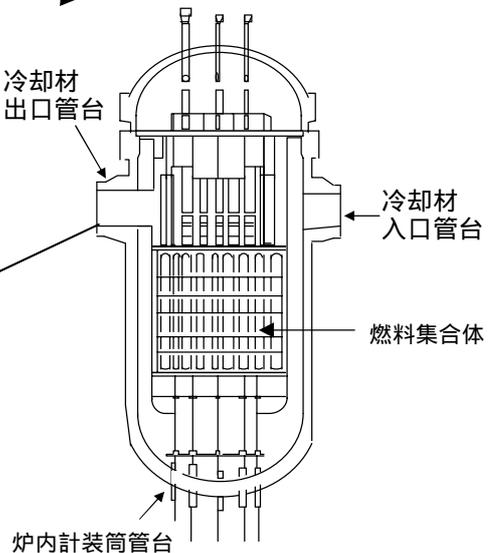
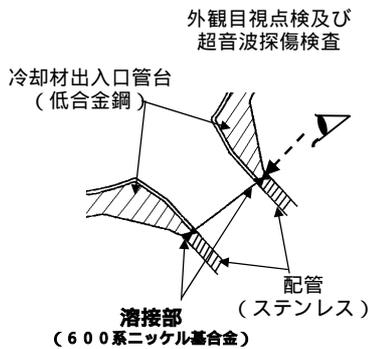
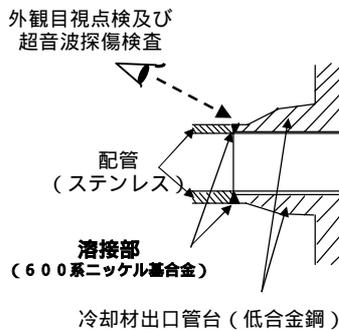
図 - 3 原子炉容器管台溶接部等の応力腐食割れに係る点検概要図

国内外PWRプラントにおいて、600系ニッケル基合金を用いた原子炉容器上部ふた管台や1次冷却材系統の溶接部で応力腐食割れが発生した事象に鑑み、溶接箇所には600系ニッケル基合金が使用されている原子炉容器冷却材出口管台、加圧器サージ管台、蒸気発生器冷却材出入口管台等について、外観目視点検や超音波探傷検査を実施し、異常がないことを確認した。

国内外PWRプラントにおいて、600系ニッケル基合金を用いた1次冷却材系統の溶接部で応力腐食割れが発生した事例に鑑み、溶接箇所にて600系ニッケル基合金が使用されている原子炉容器冷却材出口管台、加圧器サージ管台、蒸気発生器冷却材出入口管台について、外観目視点検や超音波探傷検査を実施した。

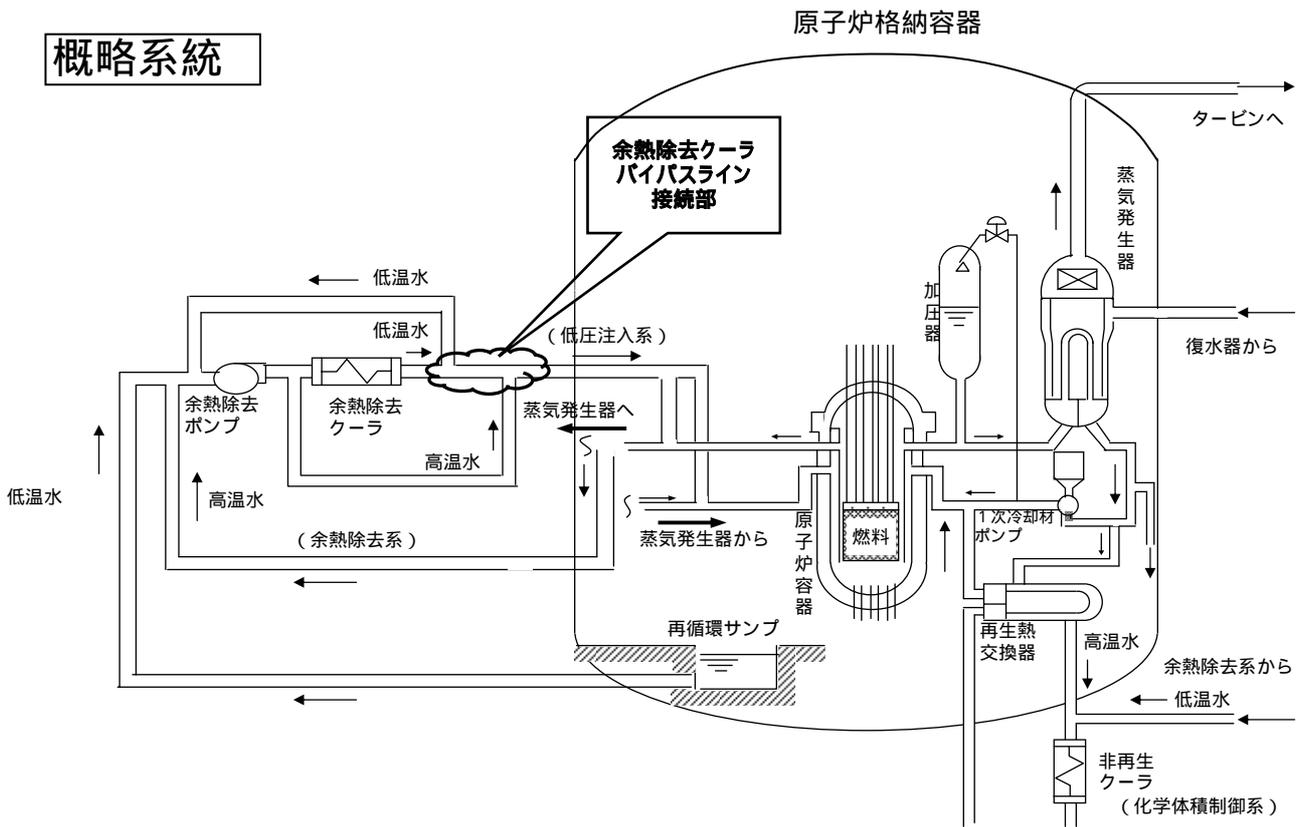
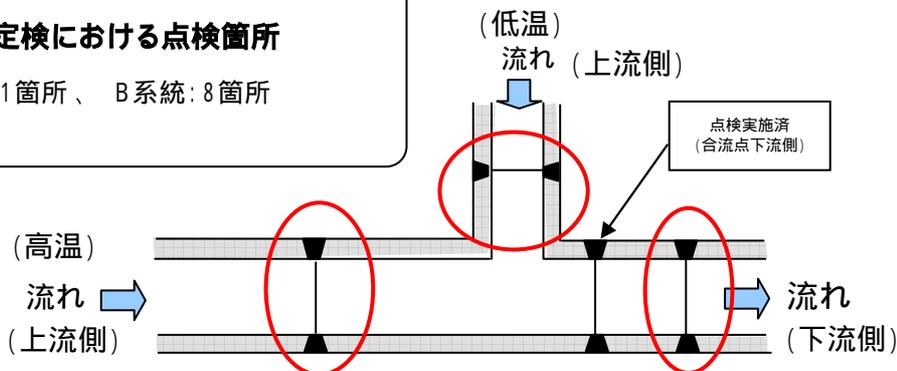
図 - 4 高サイクル熱疲労割れに係る点検概要図

国内PWRプラントにおいて、再生熱交換器の胴側出口配管部で、高温水と低温水の混合により発生する温度ゆらぎを主要因とする高サイクル熱疲労割れが発生した事象に鑑み、同様の熱疲労割れが発生する可能性のある余熱除去クーラバイパスライン接続部について、超音波探傷検査を実施し、異常がないことを確認した。

国内PWRプラントにおいて、再生熱交換器の胴側出口配管部で、高温水と低温水の混合により発生する温度ゆらぎを主な要因とする高サイクル熱疲労割れが発生した事例に鑑み、同様の熱疲労割れが発生する可能性のある余熱除去クーラバイパスライン接続部について、超音波探傷検査を実施し、異常がないことを確認した。

: 高温の内部流体が合流することによる温度ゆらぎが生じ、熱疲労による割れが発生する可能性のある箇所。
 なお、下流側の点検については、検査の充実を図るため、点検範囲を拡大して実施し、上流側については、高温と低温の流量に差がある場合、合流点の上流側へ逆流する可能性もあることから、今定検で点検を実施した。

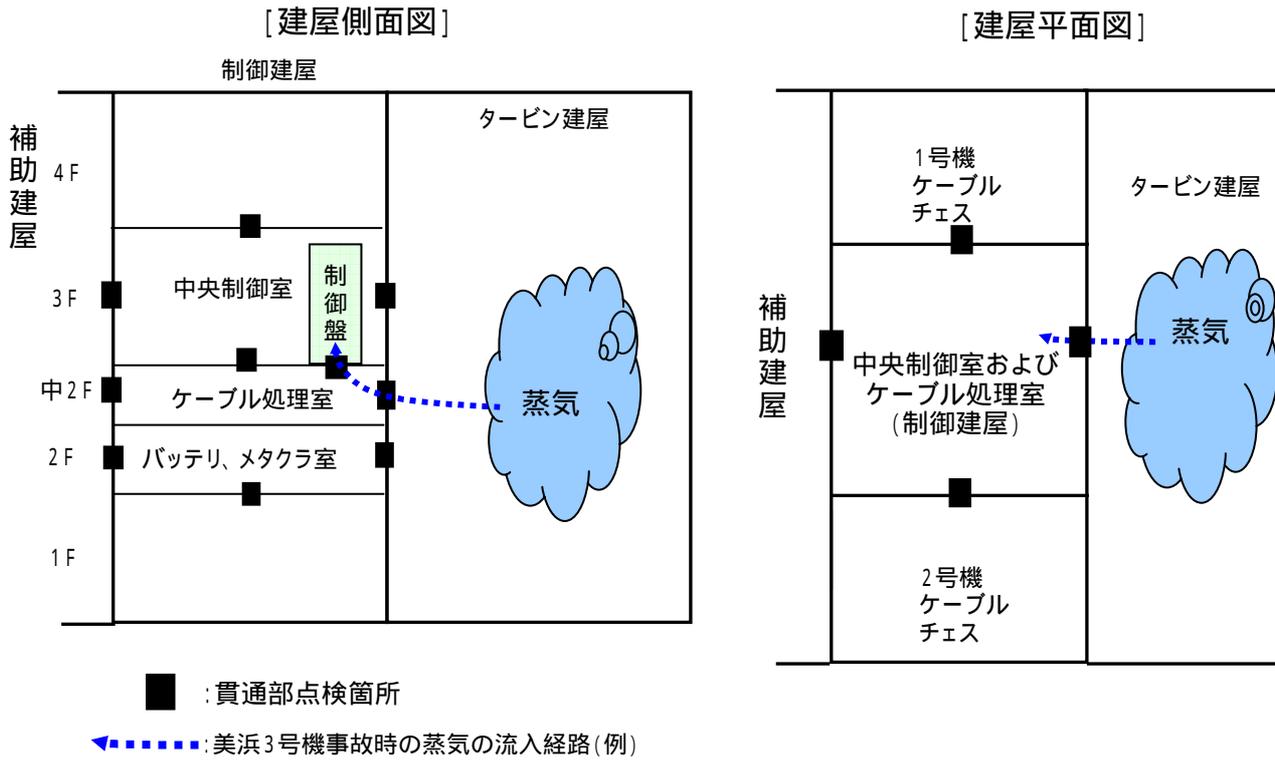
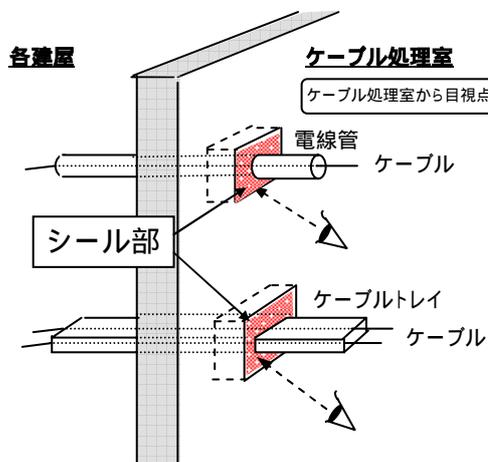
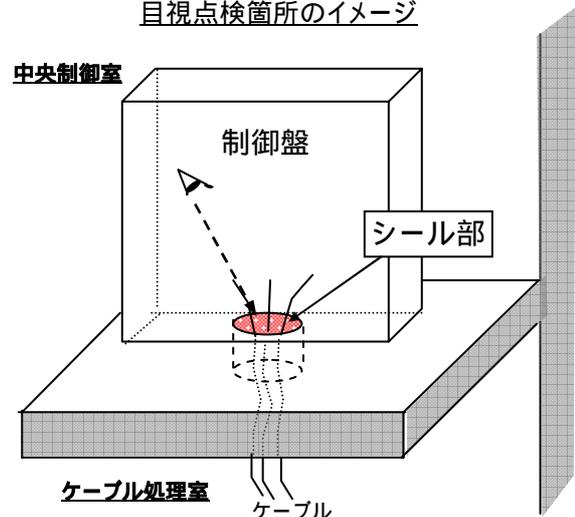
図 - 6 中央制御室への蒸気流入に係る点検

美浜発電所3号機2次系配管破損事故において、中央制御室につながるケーブルトレイおよび電線管の壁貫通部等のシール施工が不適切であったため中央制御室への蒸気浸入が認められたことを踏まえ、中央制御室貫通部等349箇所のシール施工状況を点検し、不適切な箇所25箇所を含む299箇所について補修を実施した。

美浜発電所3号機事故において、中央制御室につながるケーブルトレイおよび電線管の壁貫通部等のシール施工が不適切であったため、中央制御室への蒸気浸入が認められたことを踏まえ、中央制御室貫通部等349箇所等のシール施工状況を点検し、不適切な箇所25箇所を含む299箇所について補修を実施しました。
