大飯発電所1・2号機海水淡水化装置の補助蒸気配管での 蒸気漏れと支持金具損傷の原因と対策について

大飯発電所1, 2号機 海水淡水化装置補助蒸気ラインからの蒸気漏えいおよび支持金具の損傷について

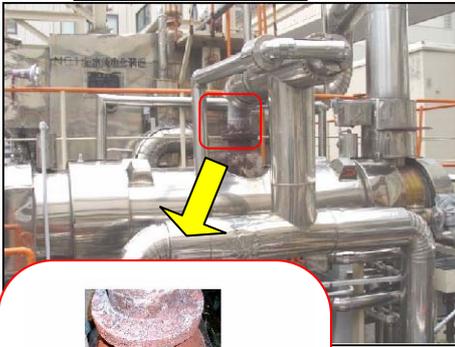
補助蒸気入口部

補助蒸気配管の外観点検では、No.1装置の補助蒸気入口部フランジ管

台での外面からの腐食による減肉と貫通穴（長さ2mmの2箇所）が認められた。フランジ部外側に設置されていた保温材は、外表面から雨水の浸入を防止するシール材が劣化したことで雨水の浸入が認められ、この状態が長期間続いたことにより外面から腐食し局所的に減肉していた。なお、当該フランジ管台の内面では減肉等の異常は確認されなかった。

- (1) 損傷が認められた配管サポート(3箇所)、漏えいが確認された補助蒸気入口配管フランジパッキン、No.1装置補助蒸気入口部のフランジ管台および閉固着していたドレントラップ入口弁について、新品に取り替える。
- (2) 屋外にある補助蒸気設備について、機器の管台部や配管表面の外観点検およびフランジパッキンの取替えを計画的に実施するとともに、ドレントラップの動作状況や、その周りの弁の開閉状況について、プラント起動前の点検対象に追加し、確実な系統構成確保に努める。

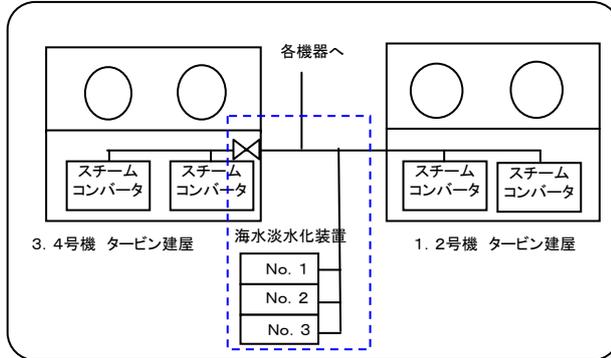
配管サポート(54箇所)の外観点検の結果、2号機側からの蒸気供給配管近傍の3箇所に損傷（破断2箇所、曲がり1箇所）が認められた。

損傷したサポートの破面観察の結果、延性破壊特有のディンプルが確認されるとともに、錆びた古い破面も認められた。

破面の特徴および事象発生時に異音が確認されていることから、補助蒸気配管内でウォーターハンマー*²が発生し、大きな力が働いた可能性が高く、過去にも同様な事象が発生していたと推定された。

サポートの損傷 (ロッドネジ部割れ)

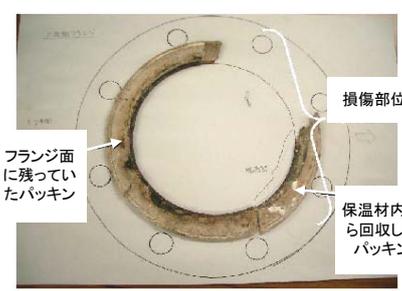
系統にあるフランジ部(32箇所)を開放し、パッキンの取り付け状況を確認した結果、蒸気漏れが確認されたフランジ部(1箇所)は、パッキン全周の約3分の1が欠損しており、残存していたパッキンは、他のフランジ部のパッキンと同様、長期間（約25年）の使用により弾力性を失い脆くなっていた。

(フランジパッキンが外れている)

フランジパッキン外れ
