平成17年12月26日
原子力安全対策課
(1 7 - 9 8)
<14時資料配付>

大飯発電所4号機の第10回定期検査開始について

大飯発電所4号機（加圧水型軽水炉；定格電気出力118.0万kW）は、平成17年12月27日から約4カ月の予定で第10回定期検査を実施する。定期検査を実施する主な設備は次のとおりである。

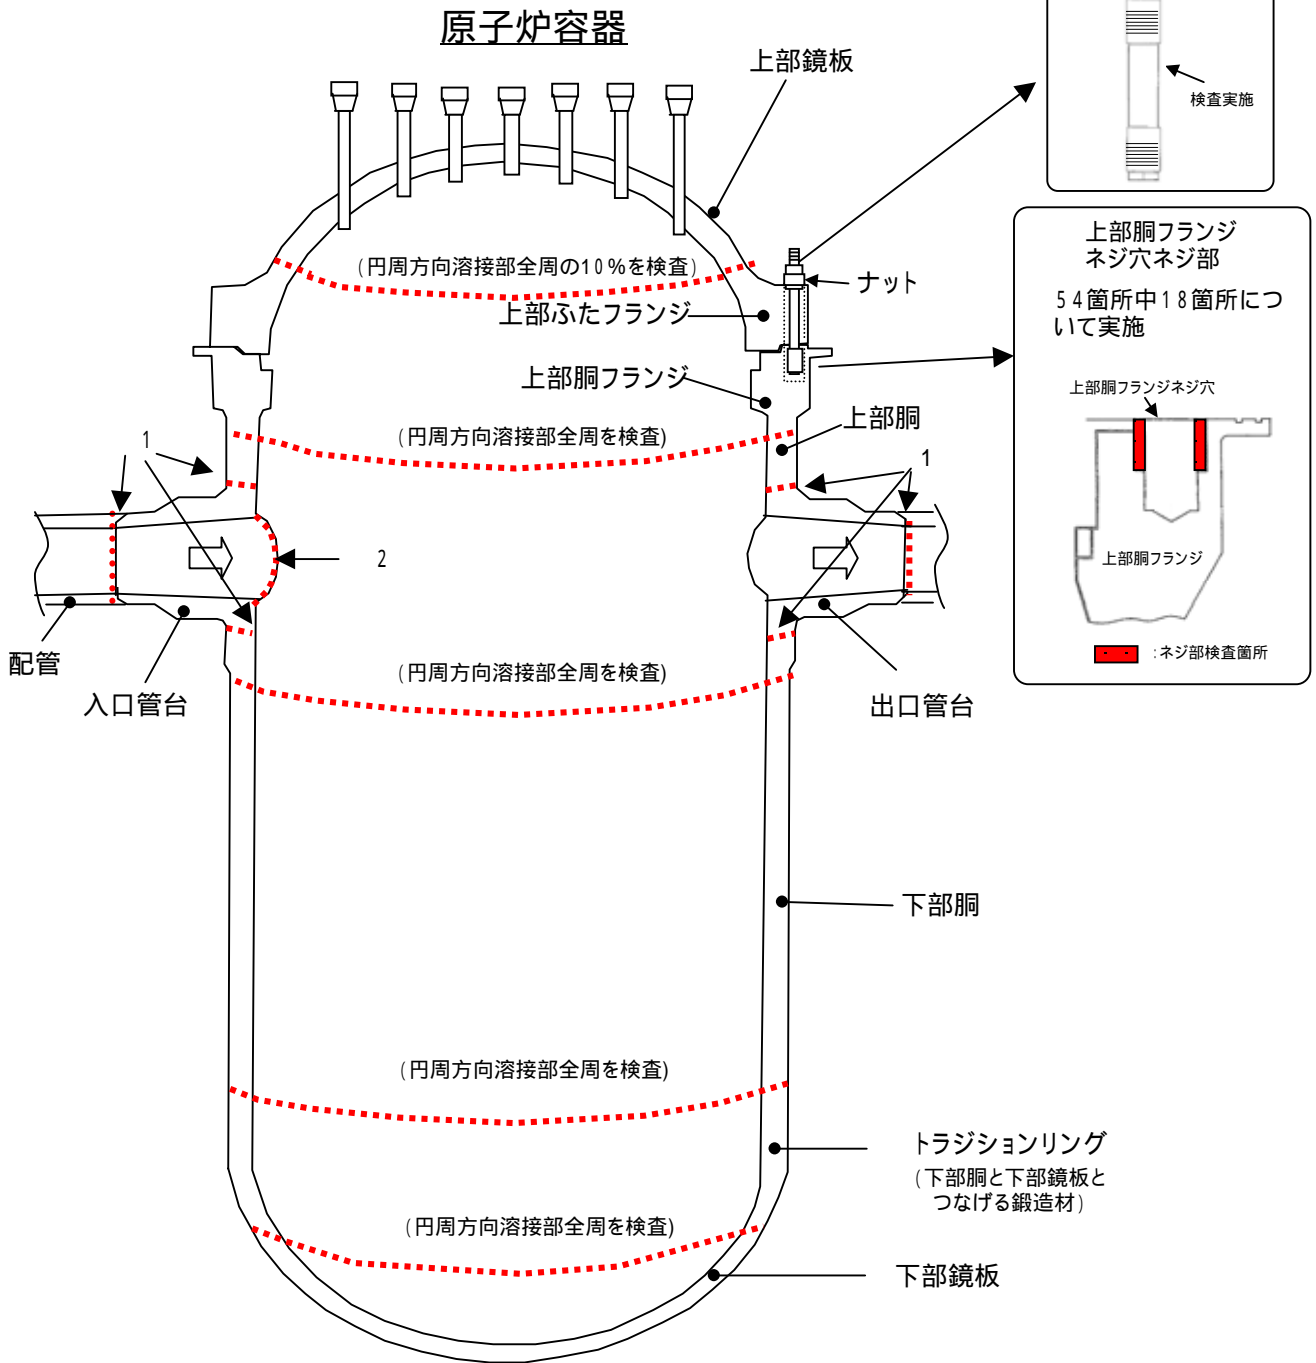
図 - 1 原子炉容器供用期間中検査

原子炉容器の供用期間中検査(10年毎に計画的に実施)として、原子炉容器溶接部等の超音波探傷検査を行い、健全性を確認する。

1: (円周方向溶接部全周 × A、B、C、D管台4箇所を検査)
 2: (円周方向入口管台内面丸み部 × A、B、C、D管台4箇所を検査)

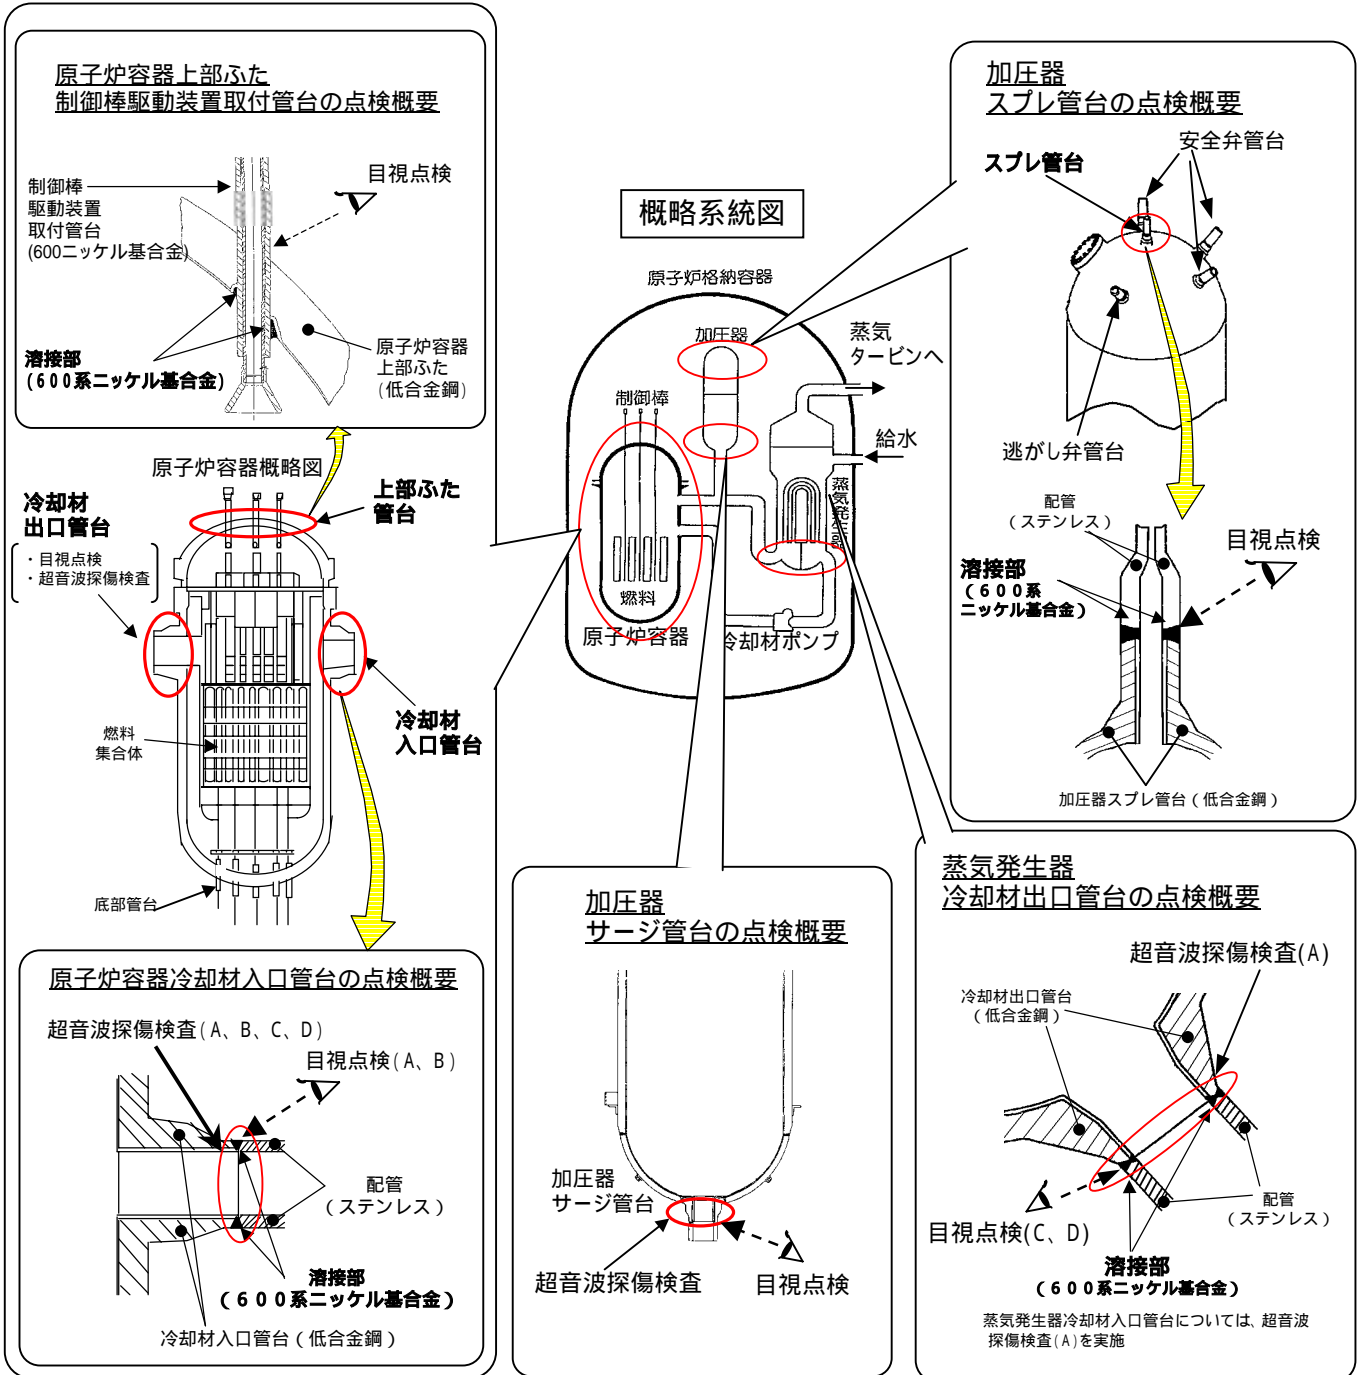
図 - 2 1次冷却材系統管台溶接部等の点検

国内外PWRプラントにおいて、600系ニッケル基合金を用いた原子炉容器上部ふた管台や1次冷却材系統の溶接部で応力腐食割れが発生した事例に鑑み、溶接箇所600系ニッケル基合金が使用されている原子炉容器上部ふた管台全数(70本)、原子炉容器冷却材出入口管台、加圧器のスプレ管台およびサージ管台、ならびに蒸気発生器出入口管台について、外観目視点検や超音波探傷検査を実施する。

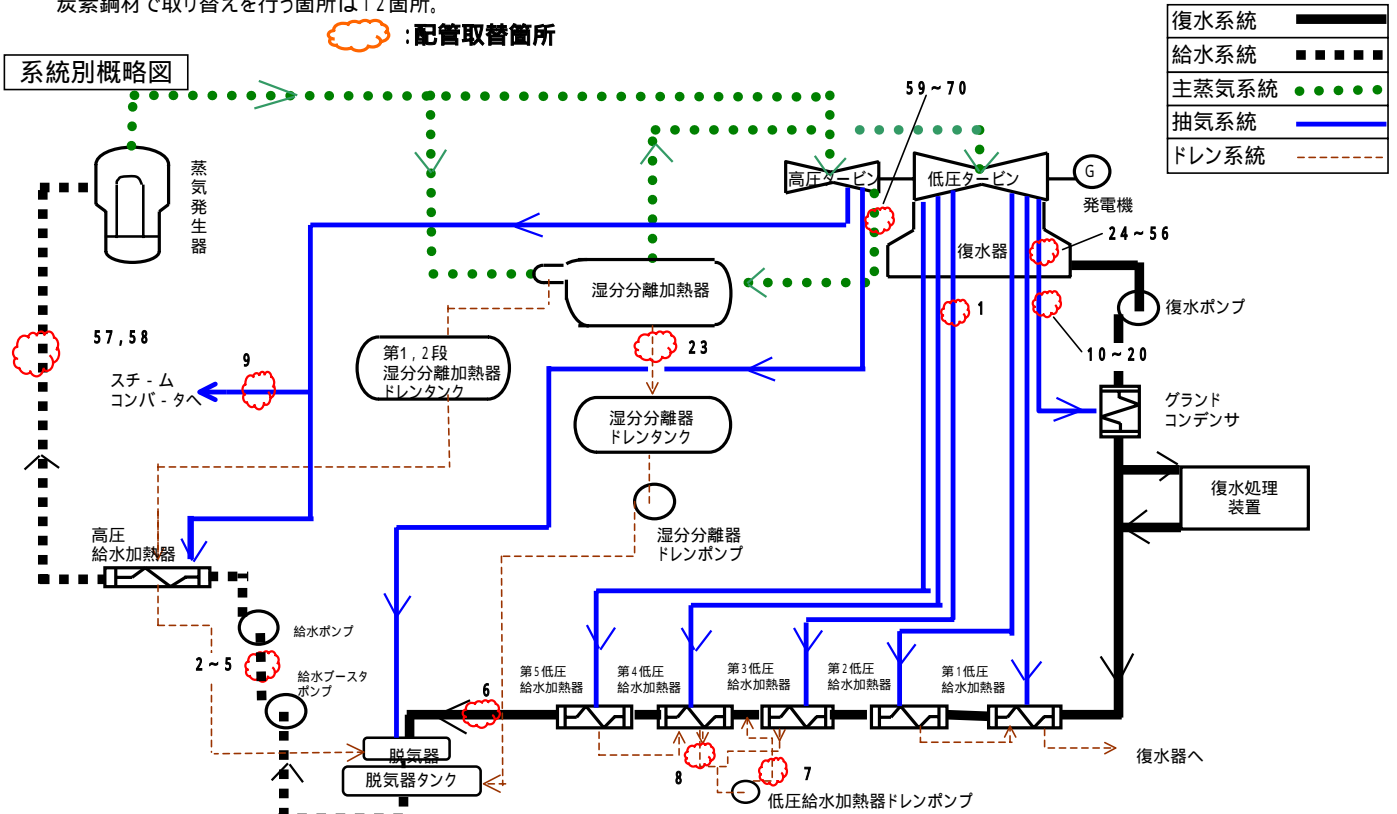
図 - 4 2次系配管の点検等

今定期検査において、合計895箇所について超音波検査(肉厚測定)等を実施する。
(超音波検査(肉厚測定)848箇所、目視点検47箇所)

高圧排気管の直管部47箇所について、配管内面から目視点検を実施する。
その結果、配管内面に減肉傾向が認められれば、配管外面からの超音波検査(肉厚測定)を実施する。

過去の点検結果から減肉傾向の見られる部位等389箇所^{*}について、計画的に配管を取り替える。

*: 炭素鋼材から耐食性に優れたステンレス鋼または低合金鋼の配管に取り替えを行う箇所は377箇所、熱膨張の影響を考慮して炭素鋼材で取り替えを行う箇所は12箇所。

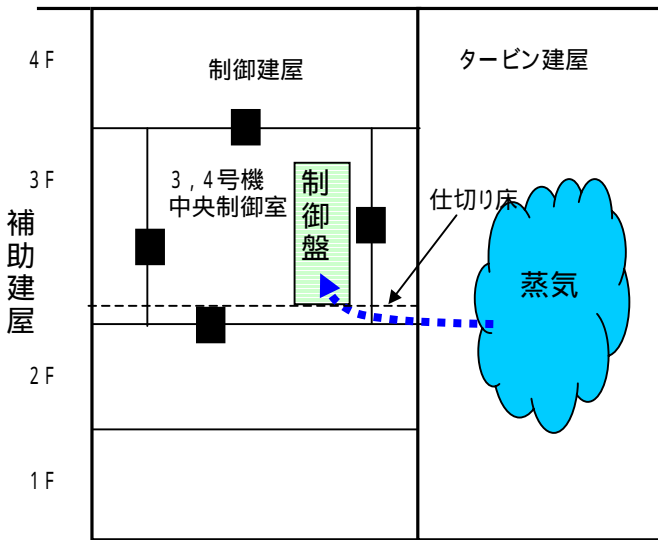
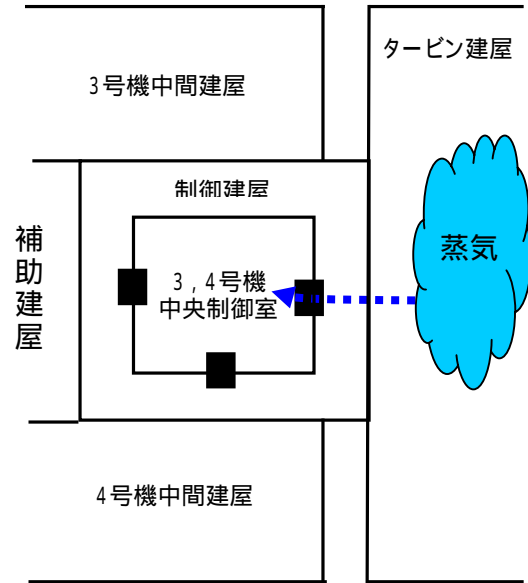
図 - 5 中央制御室への蒸気流入に係る点検

美浜発電所3号機2次系配管破損事故において、中央制御室につながるケーブルトレイ及び電線管の壁貫通部等のシール施工が不適切であったため、中央制御室への蒸気浸入が認められたことを踏まえて、中央制御室貫通部等のシール施工状況を点検し、不適切な箇所については補修を行う。

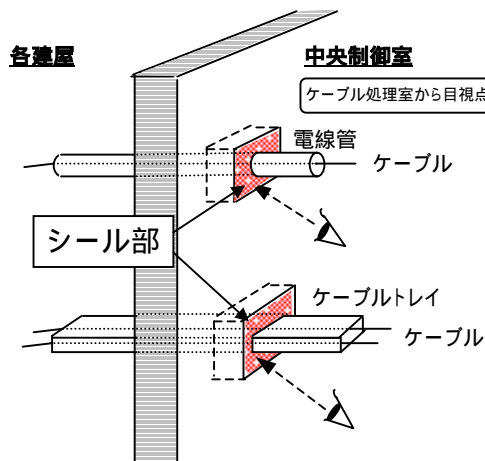
壁貫通部の点検

制御建屋から中央制御室への壁貫通部

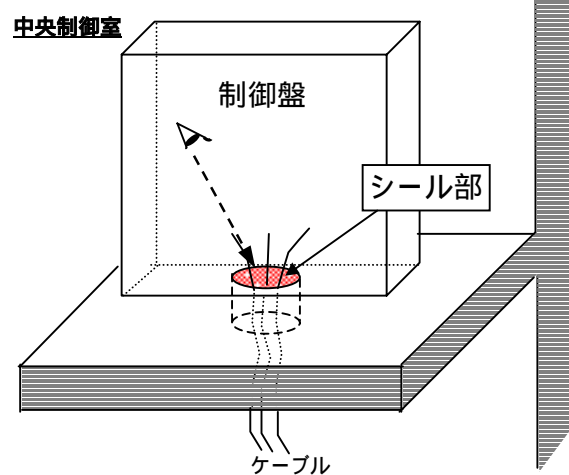
床貫通部の点検

中央制御室制御盤への床貫通部
