## 敦賀発電所 1 号機の原子炉起動と調整運転の開始について (第 30 回定期検査)

敦賀発電所 1 号機（沸騰水型軽水炉；定格電気出力35.7万kW）は、平成17年11月12日から第 30 回定期検査を実施していたが、12月29日に原子炉を起動し、臨界となる予定である。

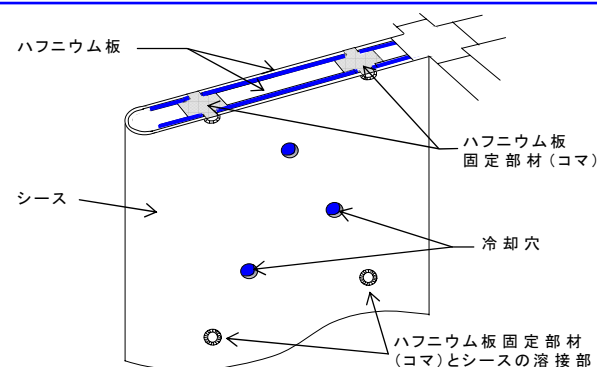
### ハフニウム板型制御棒断面図

ハフニウムの固定は、ハフニウム固定部材（コマ）のシースへの溶接によるため、残留応力が残りやすい構造。

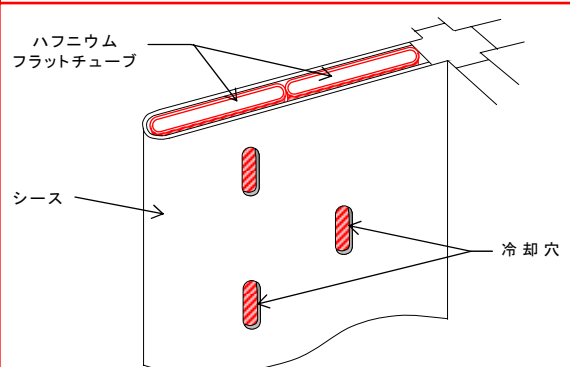
### ハフニウムフラットチューブ型制御棒断面図

シース表面にハフニウム固定のための溶接部がなく、シースに残留応力が残らない構造。

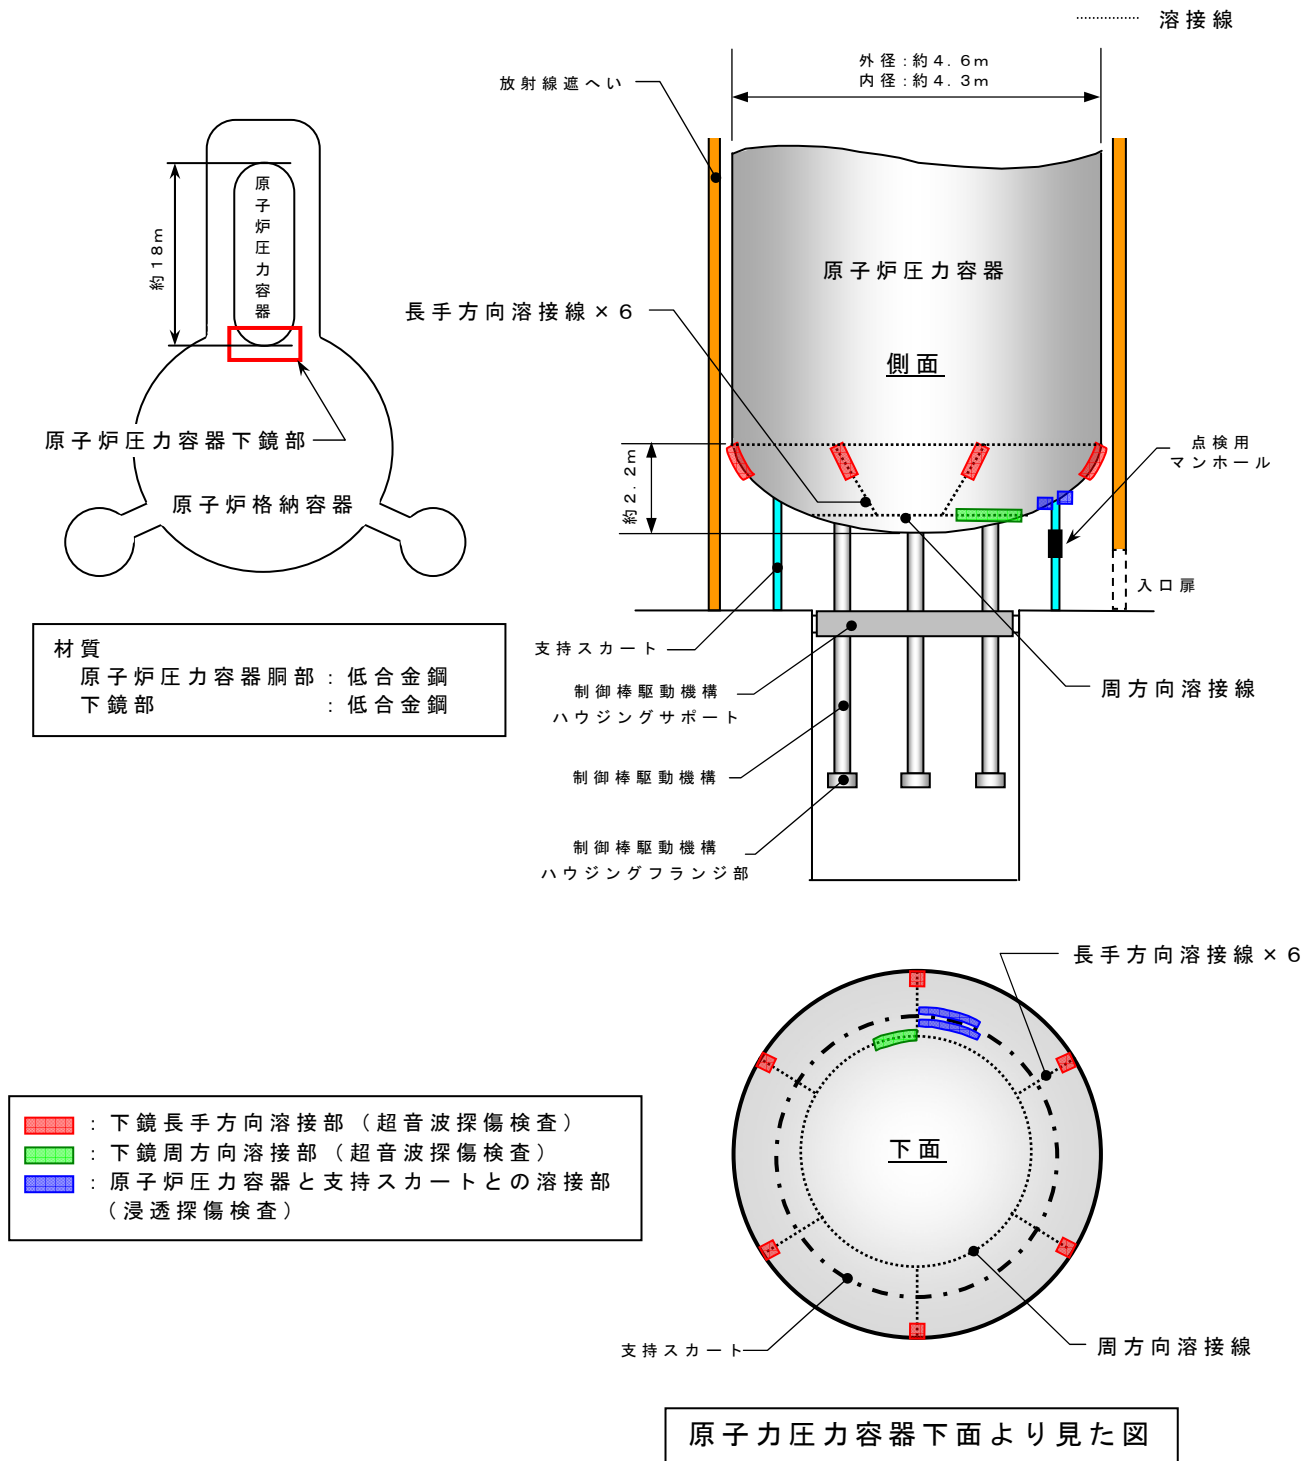
## 原子炉圧力容器供用期間中検査

原子炉圧力容器の供用期間中検査として、原子炉圧力容器下鏡部の溶接部の超音波探傷検査等を行い、異常がないことを確認しました。

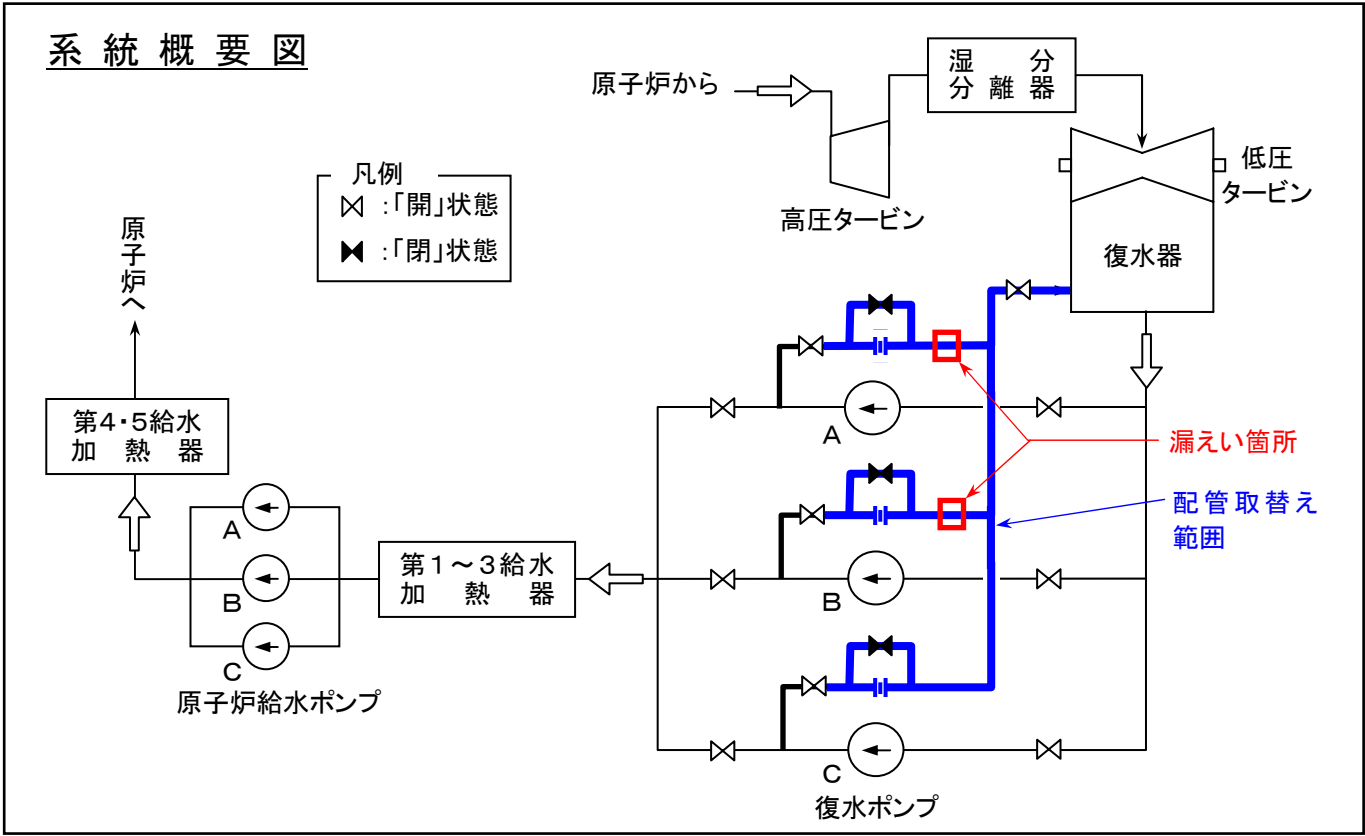
2. 復水ポンプミニマムフロー配管からの漏えい

また、原子炉停止後の冷却操作中（11月12日）に復水ポンプミニマムフロー配管エルボ部でわずかな漏えいが確認され、原因調査の結果、オリフィス下流部でのエロージョンが原因の減肉と推定されたため、3 系統ある復水ポンプミニマムフロー配管オリフィス下流部について配管の取替えを実施した。

| （１）漏えい箇所 | | | | | | | |
|---|---|---|---|---|---|---|---|
| 1 | 復水系 | 復水ポンプBミニマム<br>フローライン | 25 | 炭素鋼 | 6.5 | 1.7 | 原子炉停止後の冷却操作中に<br>漏えいを確認 |
| | | 復水ポンプAミニマム<br>フローライン | 25 | 炭素鋼 | 4.5 | 1.7 | 原子炉停止後の冷却操作中に<br>漏えいを確認 |

| （２）対策／追加点検 | | | |
|---|---|---|---|
| 1 | 復水系 | 同一材質（炭素鋼）にて取替 | 12箇所について追加肉厚測定実施 |

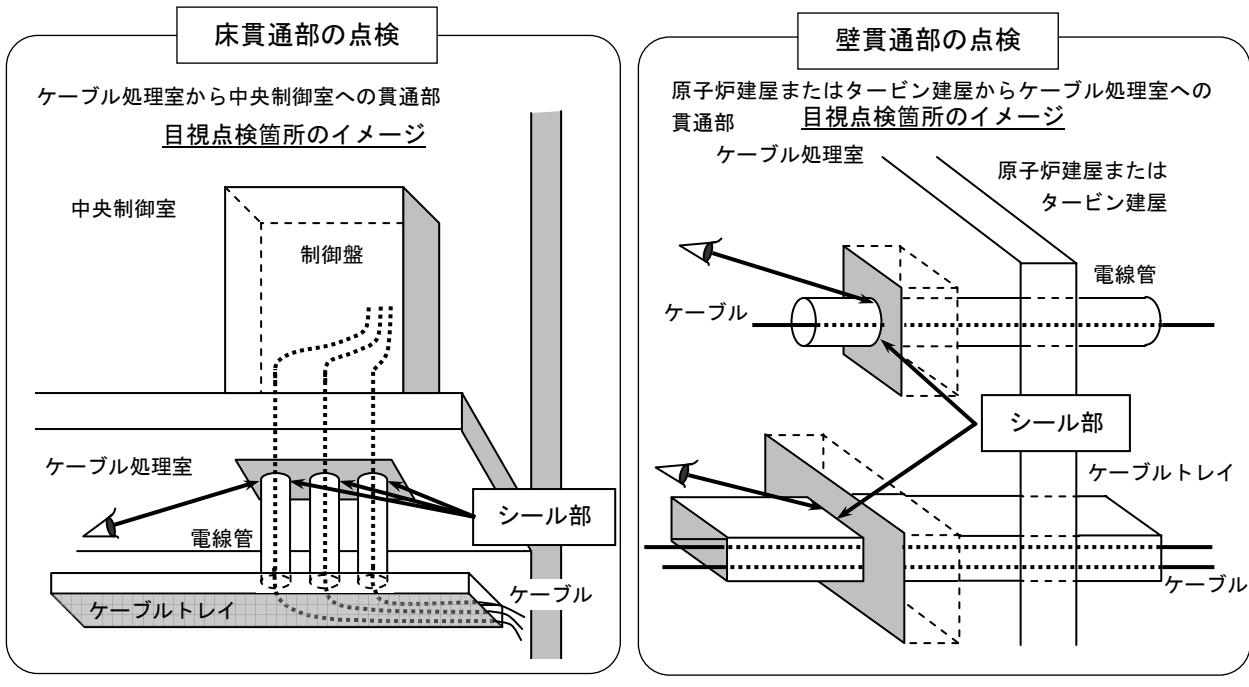
## 貫通部の点検例

国内プラントで発生した２次系配管破損事故において、中央制御室につながるケーブルトレイおよび電線管の壁貫通部等のシール施工が不適切であったため中央制御室への蒸気浸入が認められたことを踏まえ、中央制御室貫通部等１，３１９箇所のシール施工状況を点検し、不適切な箇所１５６箇所を含む１８２箇所の手直しを実施しました。
