高浜発電所4号機の原子炉起動と調整運転の開始について
(第16回定期検査)

高浜発電所4号機(加圧水型軽水炉;定格電気出力87.0万kW)は、平成17年11月16日から第16回定期検査を実施していたが、平成18年2月15日に原子炉を起動し、翌16日に臨界となる予定である。

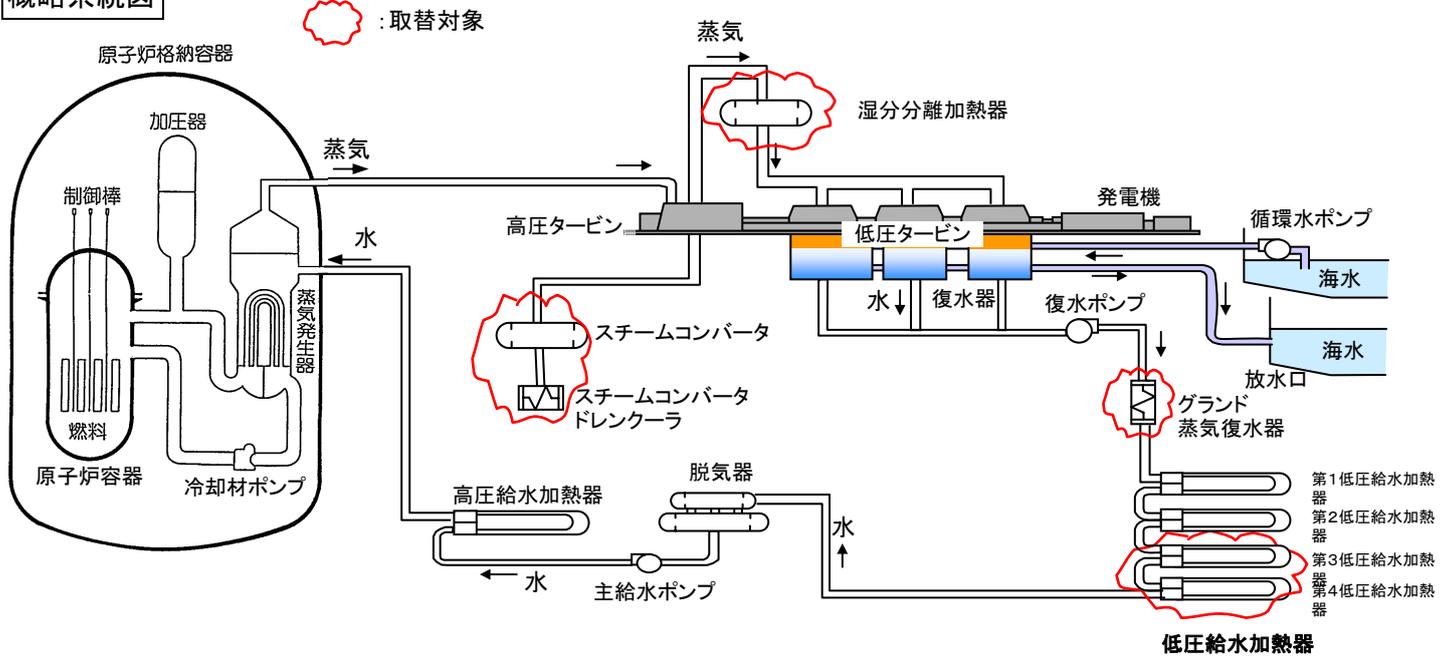
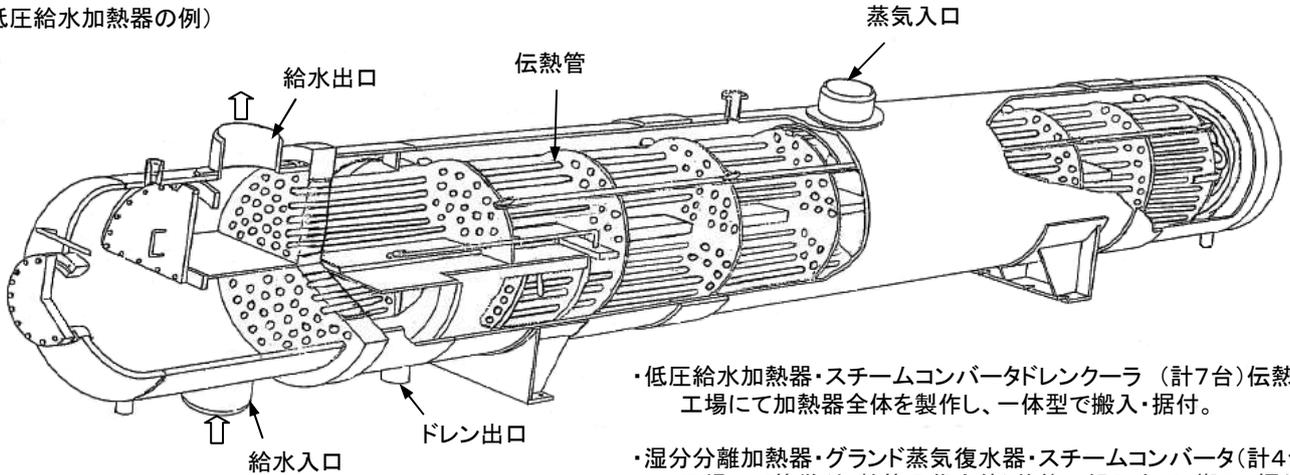
図-1 2次系熱交換器他取替工事

2次系給水系統の水質向上対策として、低圧給水加熱器などの伝熱管を、銅合金から耐食性に優れたステンレスに取り替えた。これにより蒸気発生器への不純物の持ち込み低減を図る。

2次系給水系統の水質向上対策として、湿分分離加熱器や低圧給水加熱器などの2次系熱交換器の伝熱管について、銅合金製から耐食性に優れたステンレス製に取り替えた。これにより、蒸気発生器への不純物の持ち込み低減が図られる。

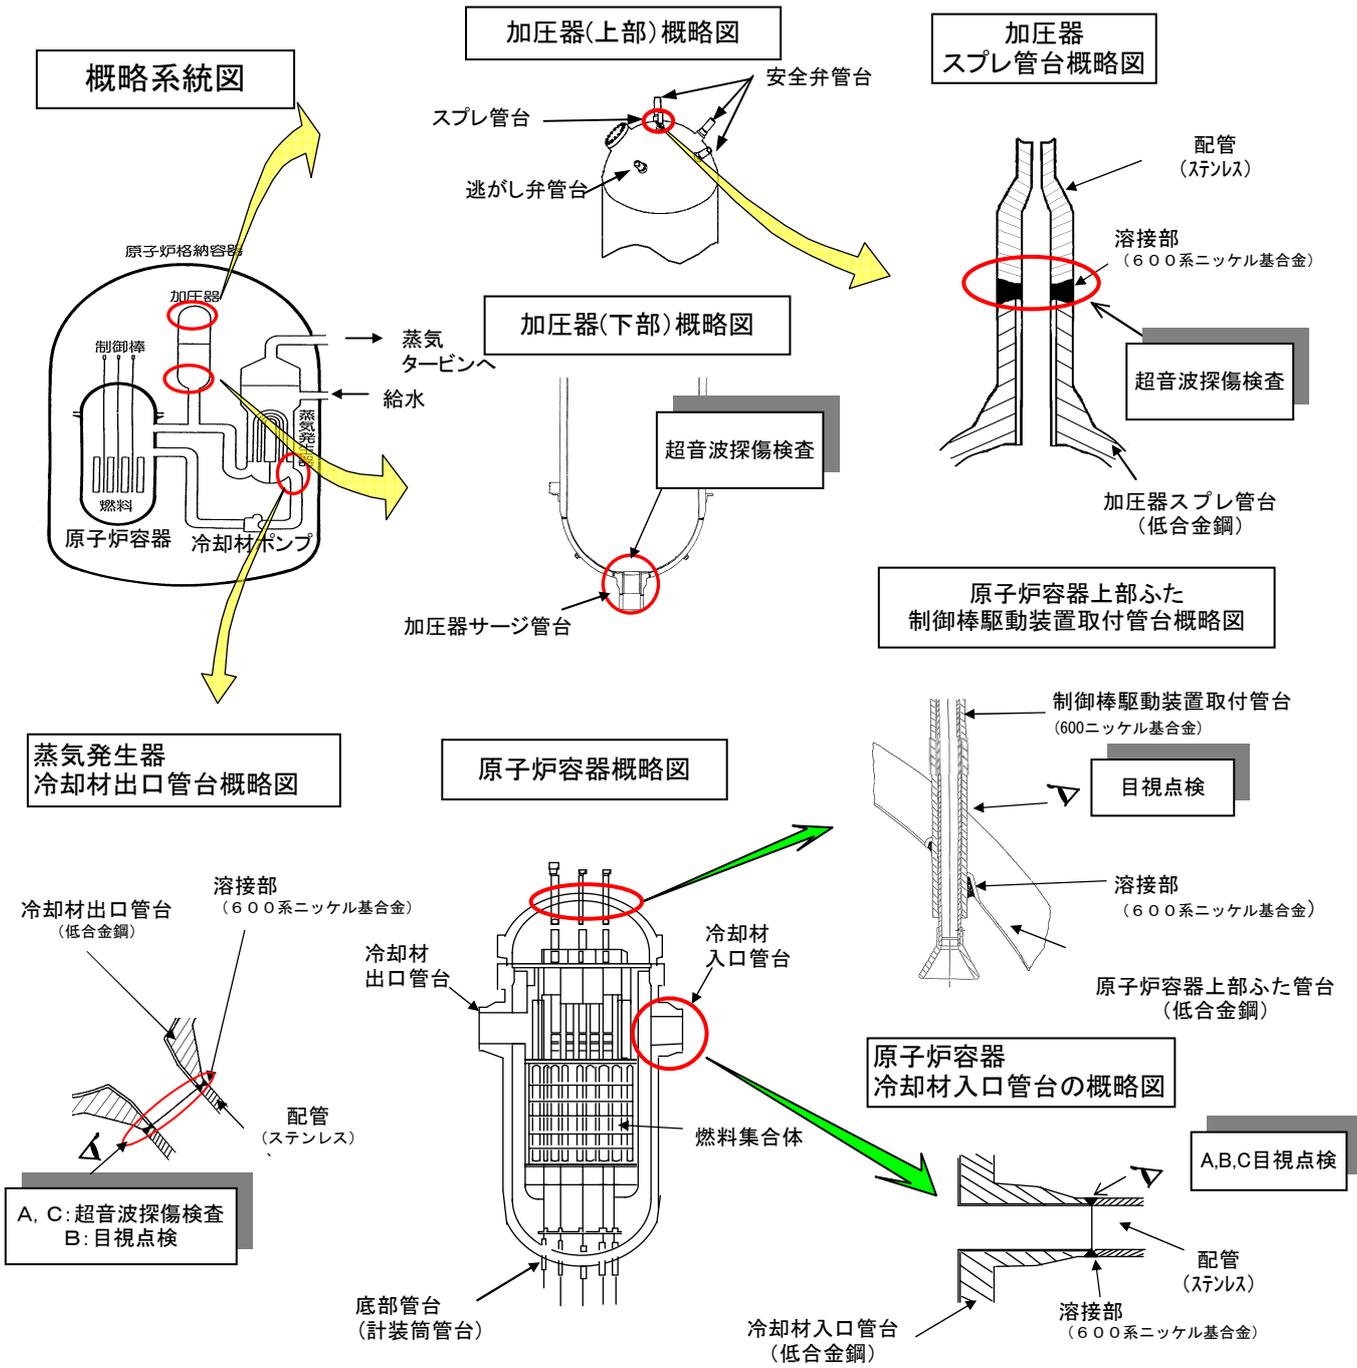
図-2 1次冷却材系統管台溶接部等の点検

国内外PWRプラントにおいて、600系ニッケル基合金を用いた原子炉容器上部ふた管台や1次冷却材系統の溶接部で応力腐食割れが発生した事象に鑑み、溶接箇所600系ニッケル基合金が使用されている原子炉容器上部ふた管台全数(66本)、原子炉容器冷却材入口管台、加圧器のスプレ管台およびサージ管台、ならびに蒸気発生器出口管台について、外観目視点検や超音波探傷検査を実施し、異常がないことを確認した。

原子炉容器上部ふた管台全数(66本)について、上部ふた表面の外観目視点検を実施し、異常がないことを確認した。

溶接箇所には600系ニッケル基合金が使用されている原子炉容器冷却材入口管台、加圧器スプレ管台、蒸気発生器出口管台等について、外観目視点検や超音波探傷検査を実施し、異常がないことを確認した。

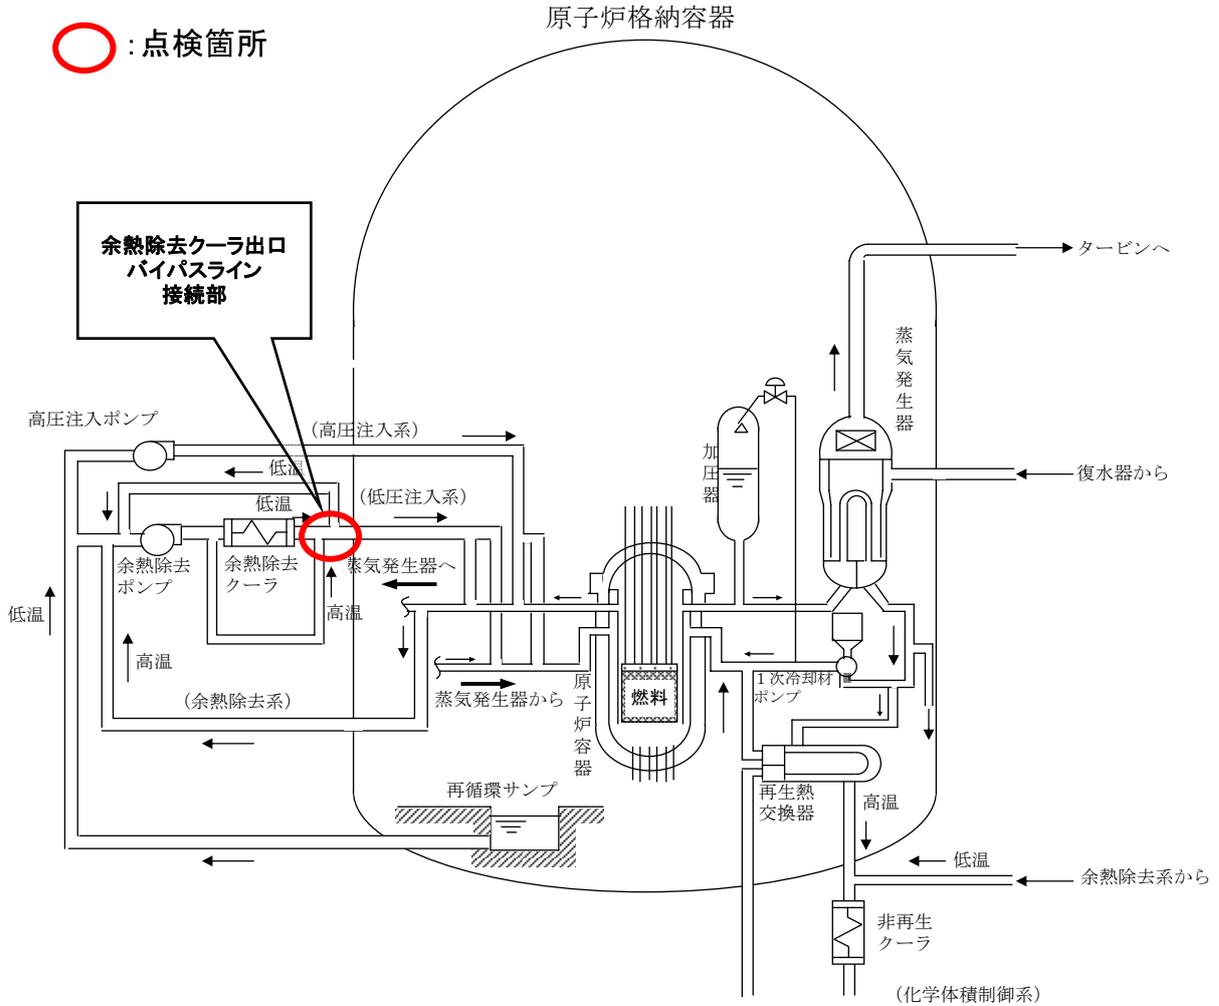
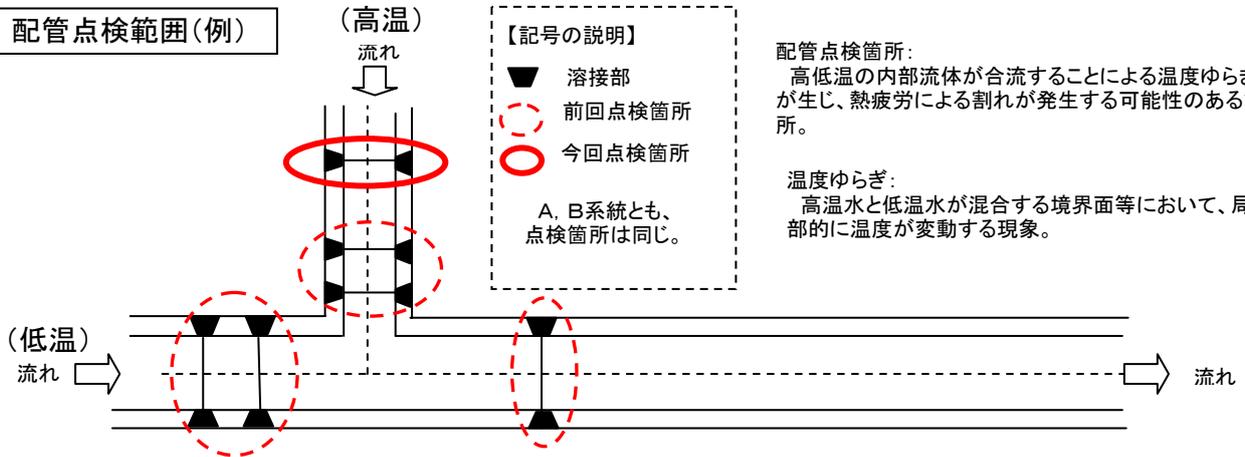
図-3 高サイクル熱疲労割れに係る点検

国内PWRプラントにおいて、再生交換器の胴側出口配管部で、高温水と低温水の混合により発生する温度ゆらぎを主要因とする高サイクル熱疲労割れが発生した事象に鑑み、同様の熱疲労割れが発生する可能性のある余熱除去クーラバイパスライン接続部について、超音波探傷検査を実施し、異常がないことを確認した。

国内PWRプラントにおいて、再生熱交換器の胴側出口配管部で、高温水と低温水の混合により発生する温度ゆらぎを主な要因とする高サイクル熱疲労割れが発生した事例に鑑み、同様の熱疲労割れが発生する可能性のある余熱除去クーラ出口バイパスライン接続部について、超音波探傷検査を実施し、異常がないことを確認した。

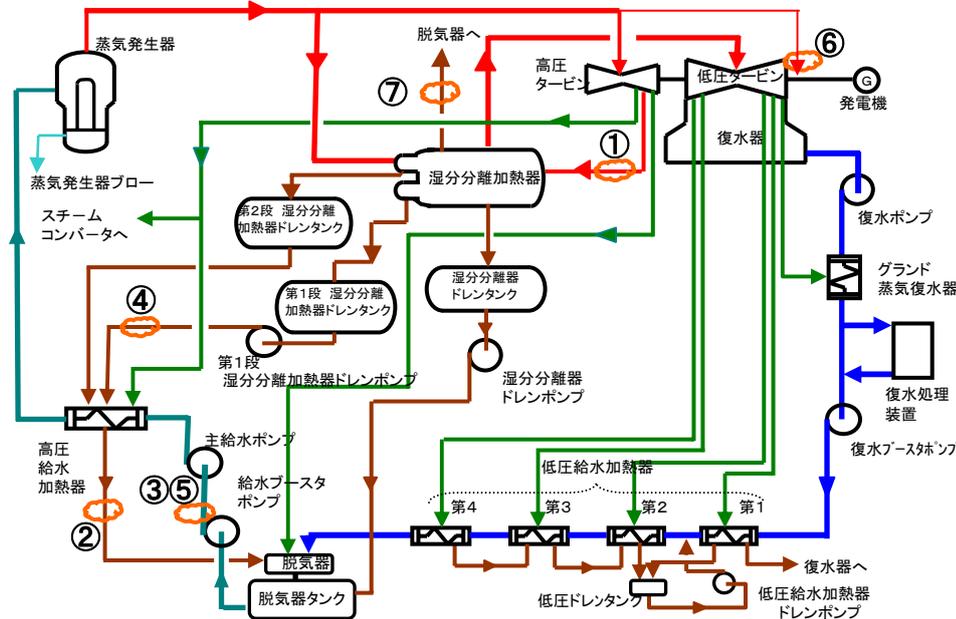
図-4 2次系配管の点検等

今定期検査において、合計1280箇所について超音波検査(肉厚測定)等を実施した。
 [超音波検査(肉厚測定)1,261箇所、目視点検5箇所、目視点検および超音波検査(肉厚測定)14箇所]

高圧排気管の直管部19箇所について、配管内面から目視点検を実施した結果、14箇所に減肉が認められたため、超音波検査(肉厚測定)を行った。

計算必要厚さを下回っている箇所が1箇所確認された。

No	取替え理由	取替え部位	材質	箇所数
1	計算必要厚さを下回る箇所 [肉厚最小値：7.3mm≦計算必要厚さ：7.9mm]	高圧排気管	炭素鋼→ ステンレス鋼	1箇所

○今回実施した超音波検査(肉厚測定)において、計算必要厚さを下回っている1箇所について、炭素鋼から耐食性に優れたステンレス鋼または低合金鋼の配管に取替えた。(別紙参照)

○当初計画していた過去の点検結果から減肉傾向の見られる部位等125箇所に加え、新たに作業性の観点等から43箇所について、炭素鋼から耐食性に優れたステンレス鋼または低合金鋼の配管に取り替えた。(別紙参照)

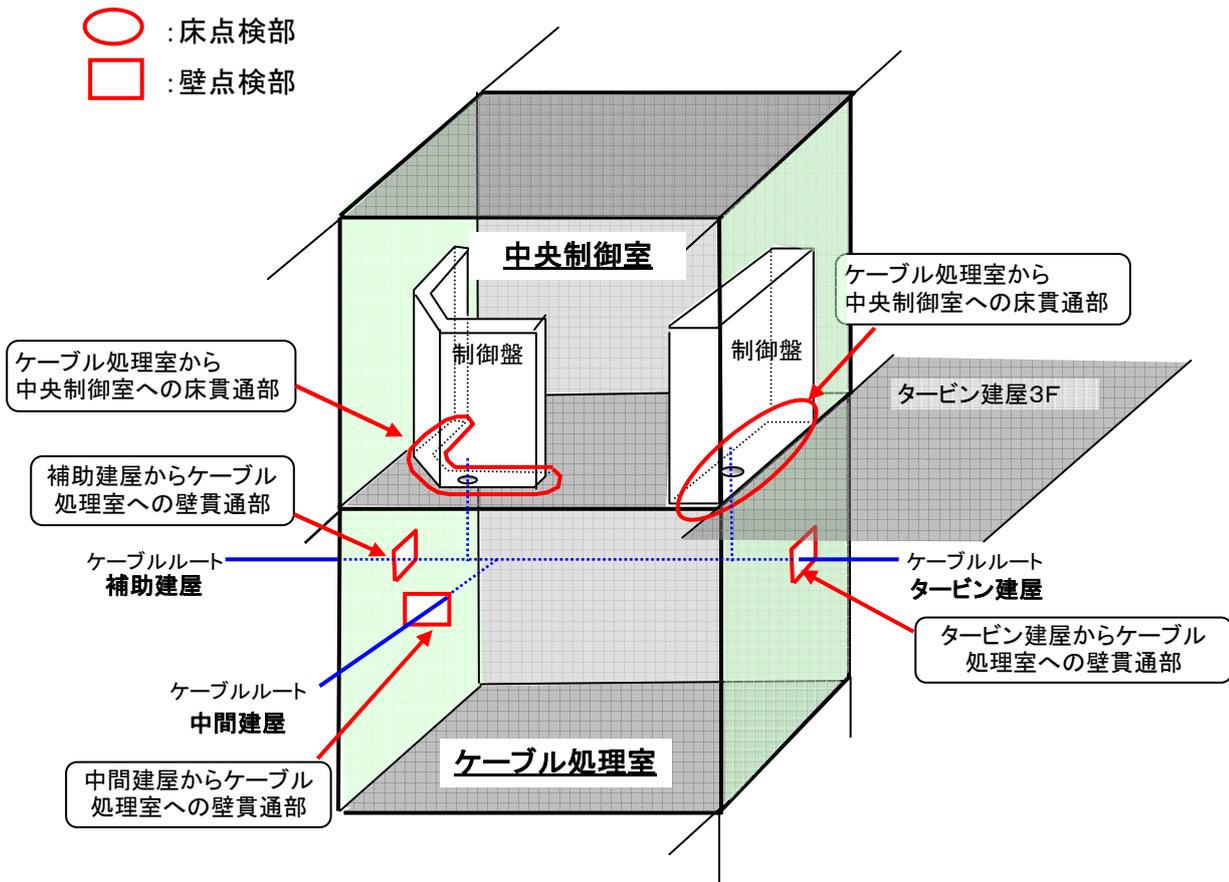
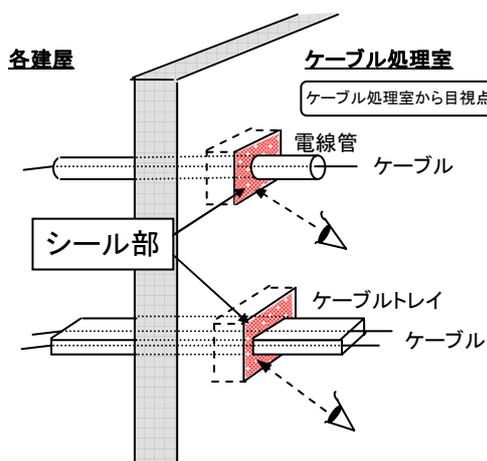
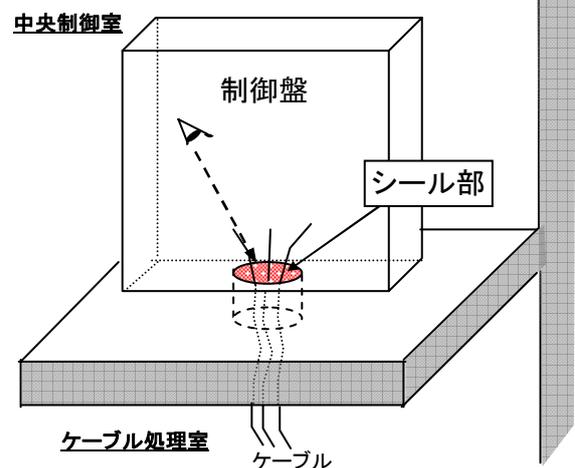
図-5 中央制御室への蒸気流入に係る点検

美浜発電所3号機事故において、中央制御室につながるケーブルトレイおよび電線管の壁貫通部等のシール施工が不適切であったため、中央制御室への蒸気浸入が認められたことを踏まえ、中央制御室貫通部等432箇所のシール施工状況を点検し、不適切な箇所104箇所を含む287箇所について補修を実施した。
