平成18年2月28日  
原子力安全対策課  
(17-109)  
<14時記者発表>

## 美浜発電所2号機の第23回定期検査開始について

美浜発電所2号機（加圧水型軽水炉；定格電気出力50.0万kW）は、平成18年3月3日から約4カ月の予定で第23回定期検査を実施する。

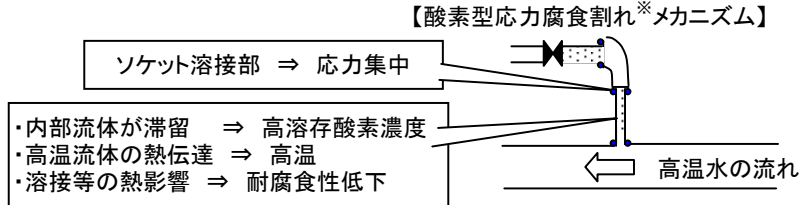
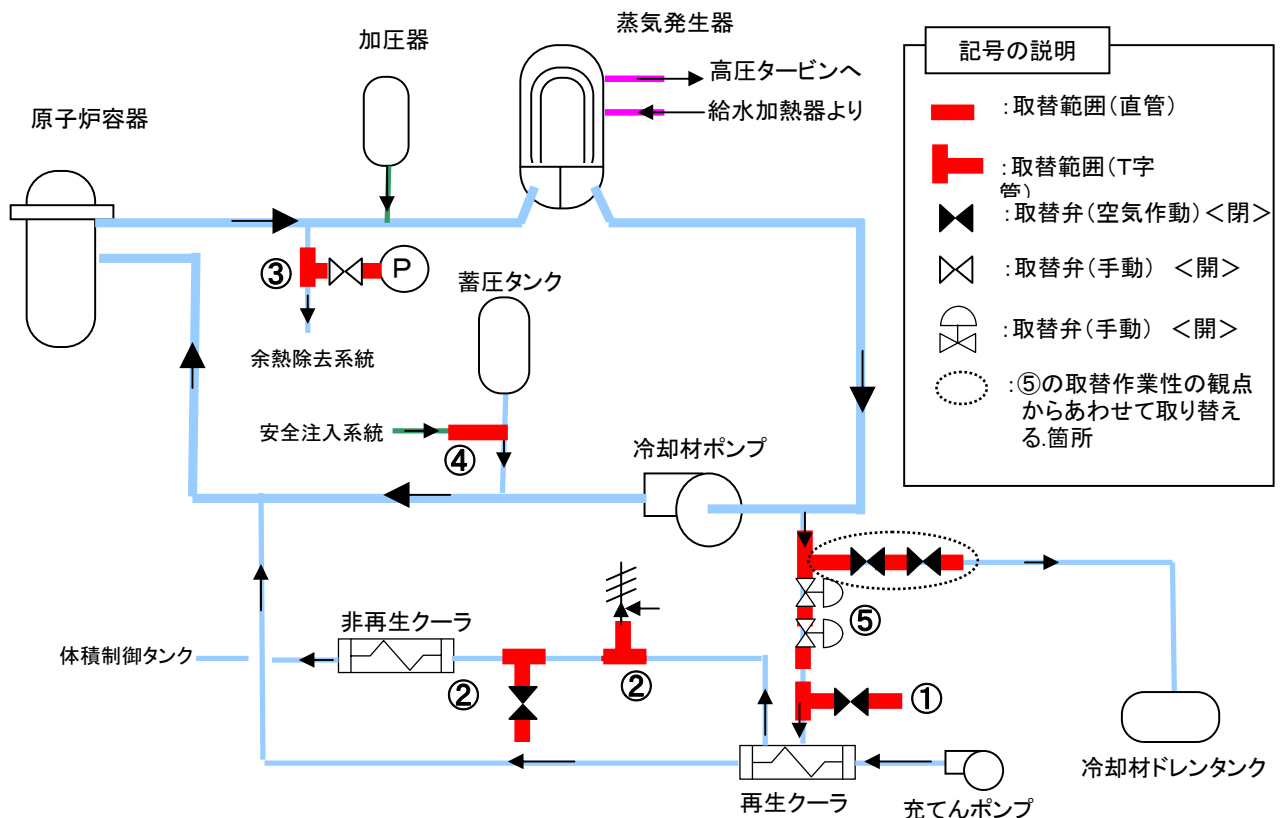
## 図－１ 原子炉冷却系統設備小口径配管他取替工事

海外での損傷事例に鑑み、化学体積制御系統など溶存酸素濃度が高く応力腐食割れの可能性がある配管分岐部について、応力集中を低減させるため溶接形状を変更し、耐食性に優れた材料に取り替える。[図中番号①～④]

※酸素型応力腐食割れ：溶接等の熱影響により鋭敏化（耐腐食性が低下）した配管に、高温、高溶存酸素濃度の水質条件下で割れが発生する事象。

高経年化技術評価によりプラント起動・停止時の温度変化に伴う疲労割れに対する点検が必要と評価されている化学体積制御系統の抽出水配管の溶接継手部について、今後の保守性を考慮して、応力集中を低減させるため溶接形状を変更し、耐食性に優れた材料に取り替える。[図中番号⑤]

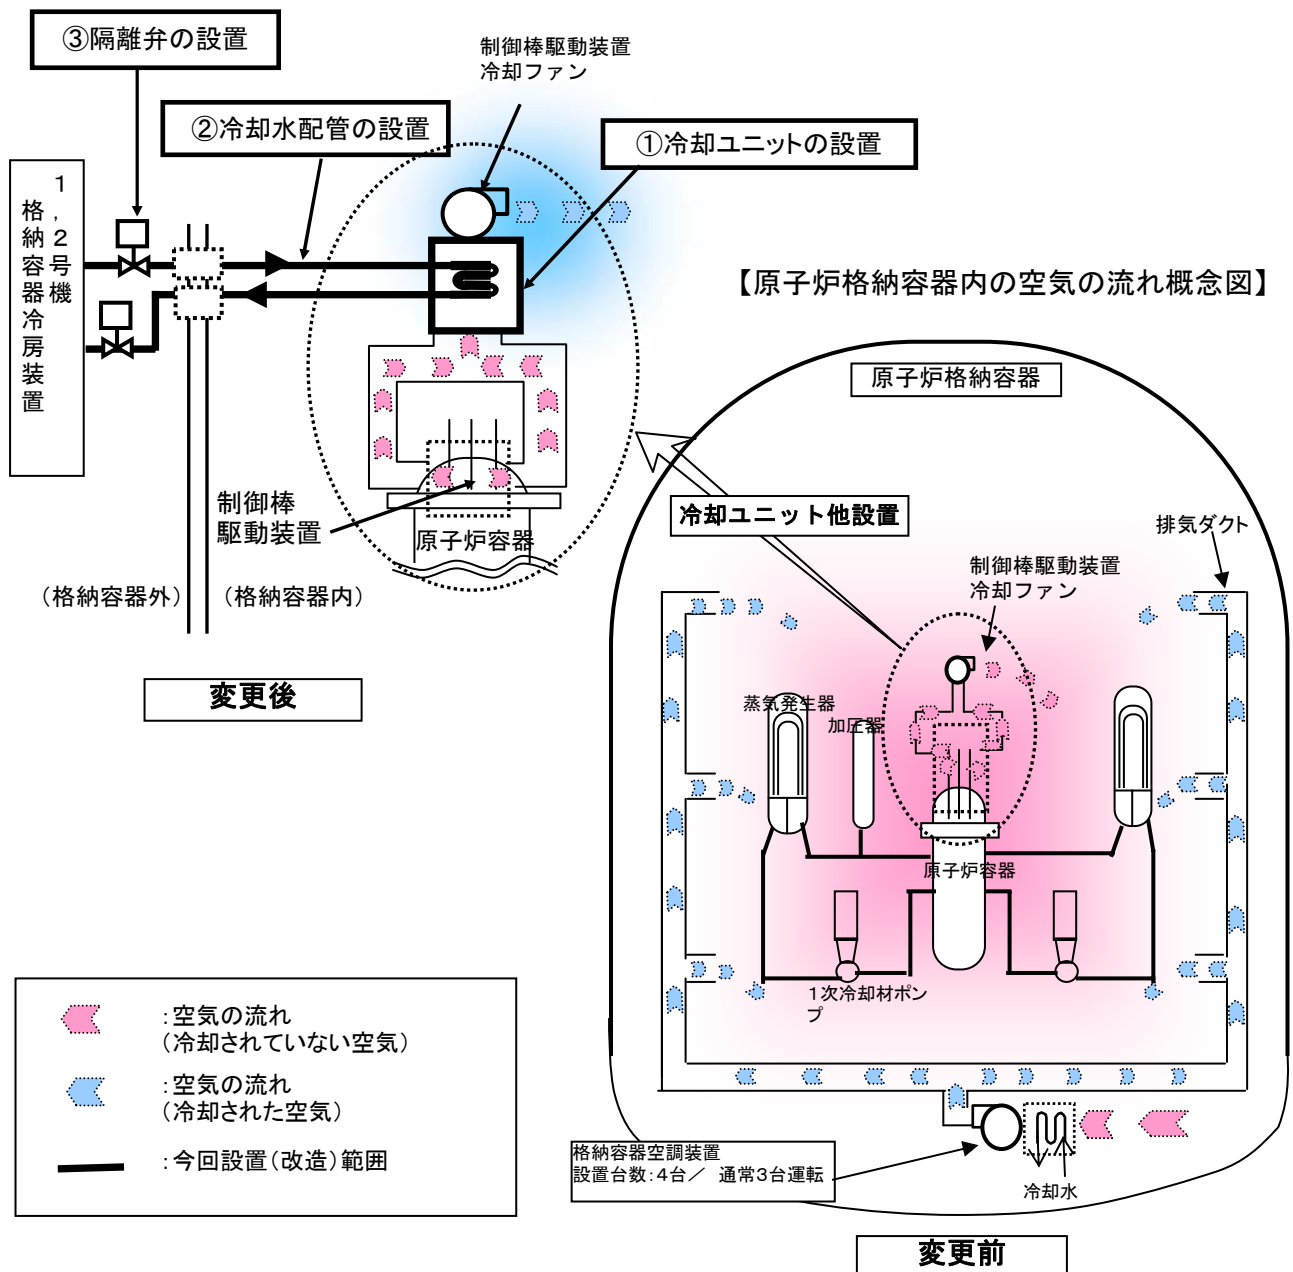
図－２ 制御棒駆動装置冷却ユニット設置工事

原子炉格納容器内雰囲気温度による計器等への影響を緩和するため、制御棒駆動装置の冷却用空気ダクトに水冷式の冷却ユニットを設置し、制御棒駆動装置から格納容器へ排出される循環空気の温度低減を図る。

- ①制御棒駆動装置冷却ファン(既設)上流側に冷却ユニットを設置する。
- ②屋外の原子炉格納容器冷房装置(既設)から冷却ユニットへ冷却水を供給するための配管を設置する。
- ③上記配管の設置に伴い、原子炉格納容器配管貫通部の改造ならびに原子炉格納容器隔離弁(電動弁)を設置する。

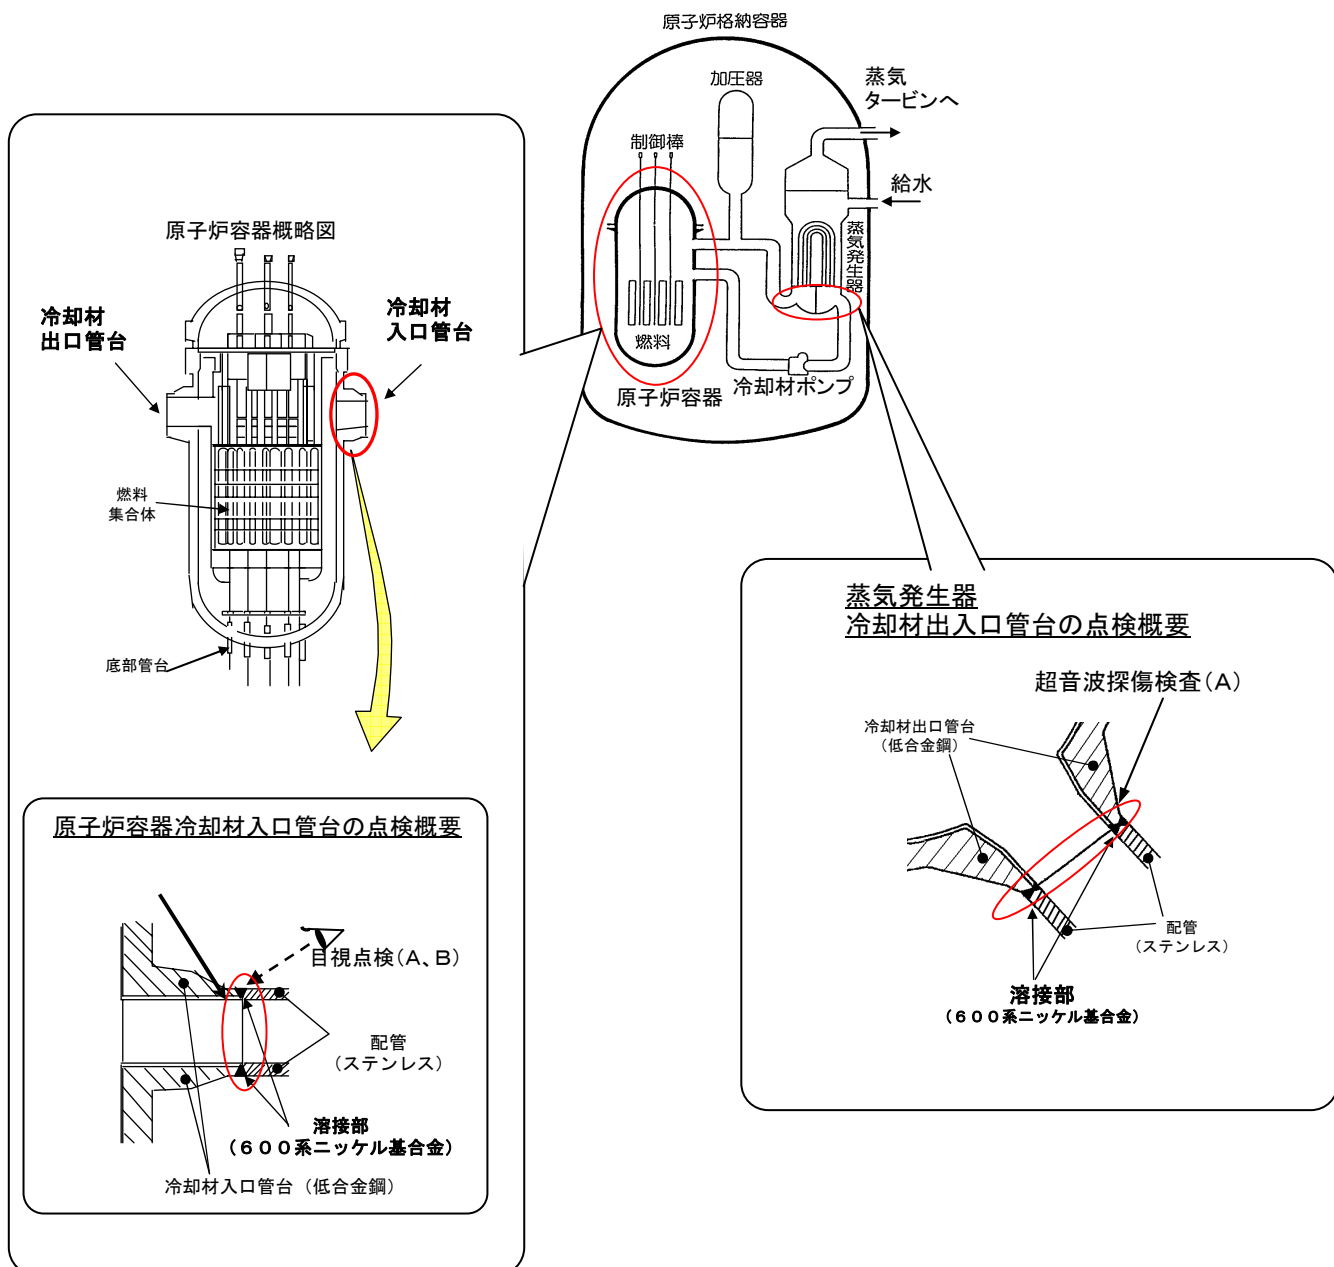
図－3 原子炉容器管台溶接部等の応力腐食割れに係る点検

国内外PWRプラントにおいて、600系ニッケル基合金を用いた1次冷却材系統の溶接部で応力腐食割れが発生した事例に鑑み、溶接箇所600系ニッケル基合金が使用されている、原子炉容器冷却材入口管台、蒸気発生器冷却材出入口管台について、外観目視点検や超音波探傷検査を実施する。

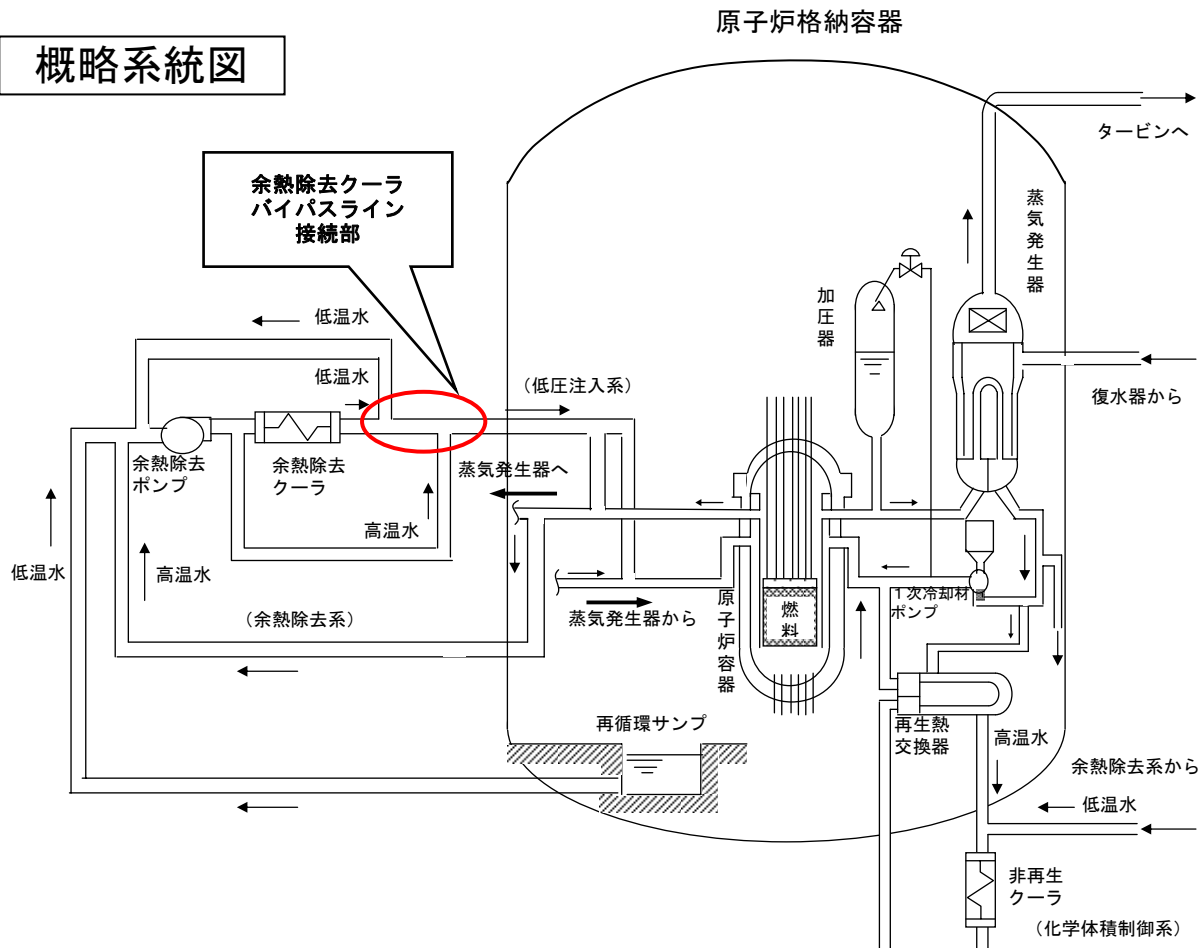
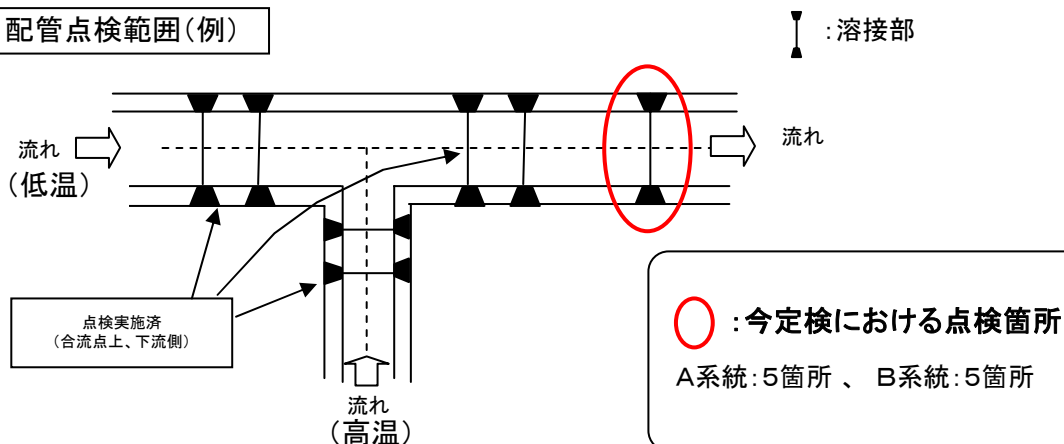
## 図－４ 高サイクル熱疲労割れに係る点検

国内PWRプラントにおいて、再生熱交換器の銅側出口配管部で、高温水と低温水の混合により発生する温度ゆらぎを主な要因とする高サイクル熱疲労割れが発生した事例に鑑み、同様の熱疲労割れが発生する可能性のある余熱除去クーラ出口バイパスライン接続部について、超音波探傷検査を実施する。

※：高低温の内部流体が合流することによる温度ゆらぎが生じ、熱疲労による割れが発生する可能性のある箇所。  
なお、下流側の点検については、検査の充実を図るため、点検範囲を拡大して実施する。

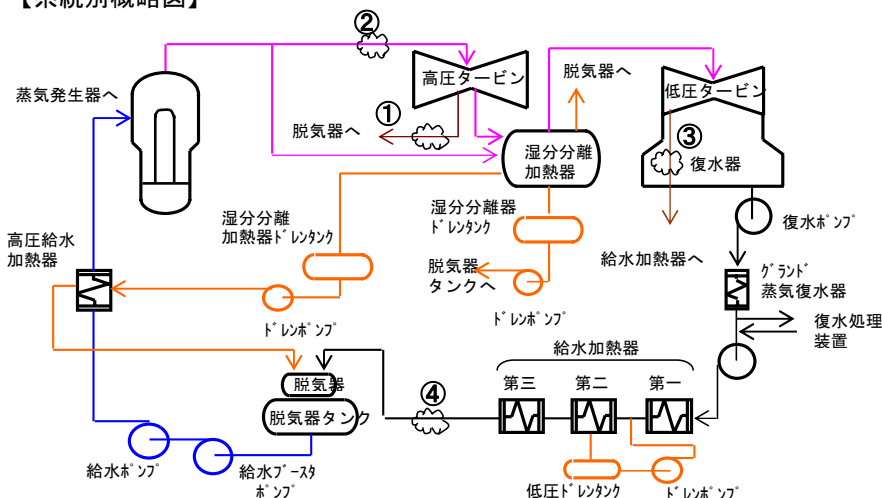
図-5 2次系配管の点検等

今定期検査において、合計1,066箇所について超音波検査(肉厚測定)等を実施する。

○過去の点検結果から減肉傾向の見られる部位等16箇所\*について、計画的に配管を取り替える。

- ①余寿命10年未満で減肉が確認されたため取り替える(7箇所)
  - ・炭素鋼 ⇒ 同種材料 1箇所
  - ・炭素鋼 ⇒ ステンレス鋼 6箇所
- ②配管取替による作業性を考慮して取り替える(2箇所)
  - ・炭素鋼 ⇒ 同種材料 1箇所
  - ・炭素鋼 ⇒ ステンレス鋼 1箇所
- ③配管の保守性を考慮して取り替える(3箇所)
  - ・炭素鋼 ⇒ ステンレス鋼 3箇所
- ④これまでに他プラントで減肉を確認した類似箇所(4箇所)
  - ・炭素鋼 ⇒ ステンレス鋼 4箇所

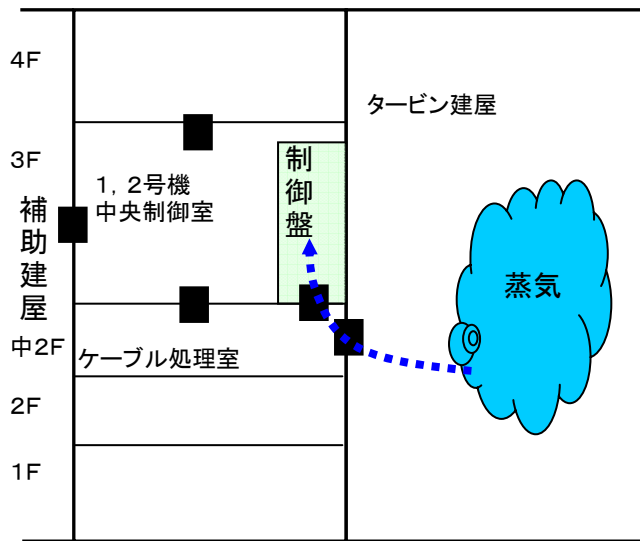
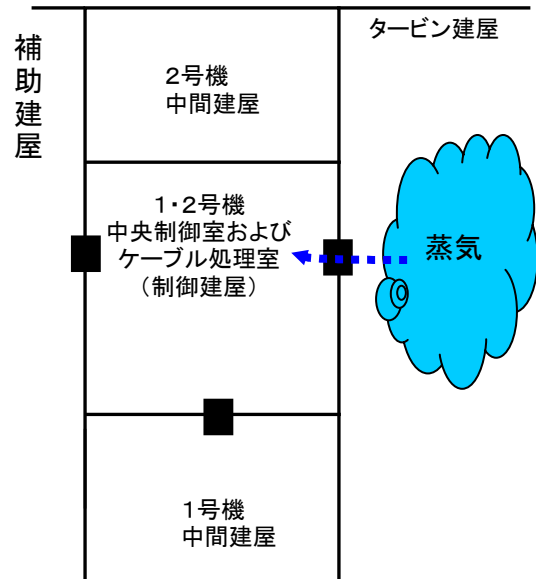
## 図－6 中央制御室への蒸気流入に係る点検

美浜発電所3号機2次系配管破損事故において、中央制御室につながるケーブルトレイ及び電線管の壁貫通部等のシール施工が不適切であったため、中央制御室への蒸気浸入が認められたことを踏まえて、中央制御室貫通部等のシール施工状況を点検し、不適切な箇所については補修を行う。

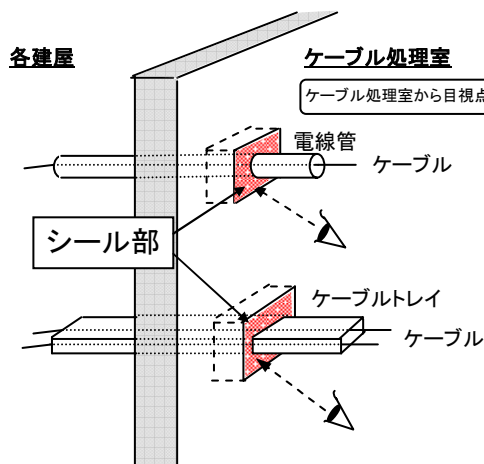
#### 壁貫通部の点検

各建屋からケーブル処理室への壁貫通部  
目視点検箇所のイメージ

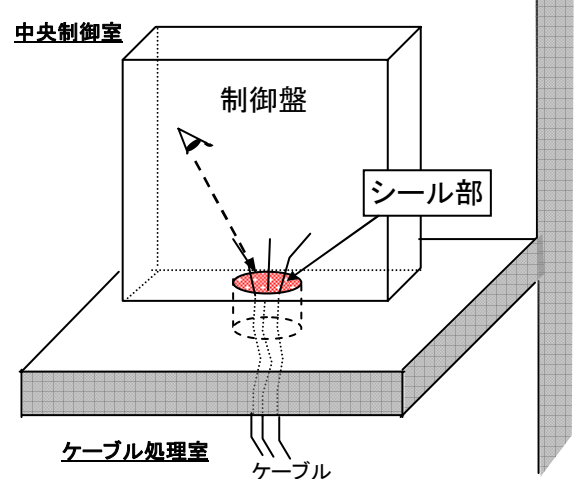
#### 床貫通部の点検

ケーブル処理室から中央制御室制御盤への床貫通部  
目視点検箇所のイメージ
