大飯発電所 4 号機の原子炉起動と調整運転の開始について (第 1 0 回定期検査)

大飯発電所4号機(加圧水型軽水炉;定格電気出力118.0万kW)は、平成17年12月27日から第10回定期検査を実施していたが、平成18年3月9日に原子炉を起動し、翌10日に臨界となる予定である。

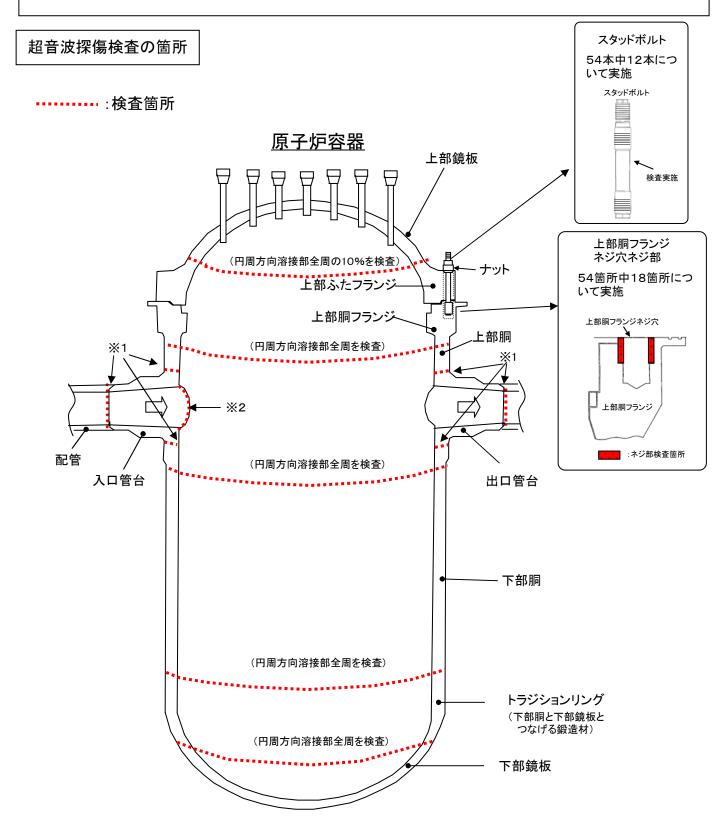
図-1 原子炉容器供用期間中検査

原子炉容器の供用期間中検査(10年毎に計画的に実施)として、原子炉容器溶接部等の超音波探傷検査を 実施し、異常がないことを確認した。

※1:(円周方向溶接部全周×A、B、C、D管台4箇所を検査)

※2:(円周方向入口管台内面丸み部×A、B、C、D管台4箇所を検査)

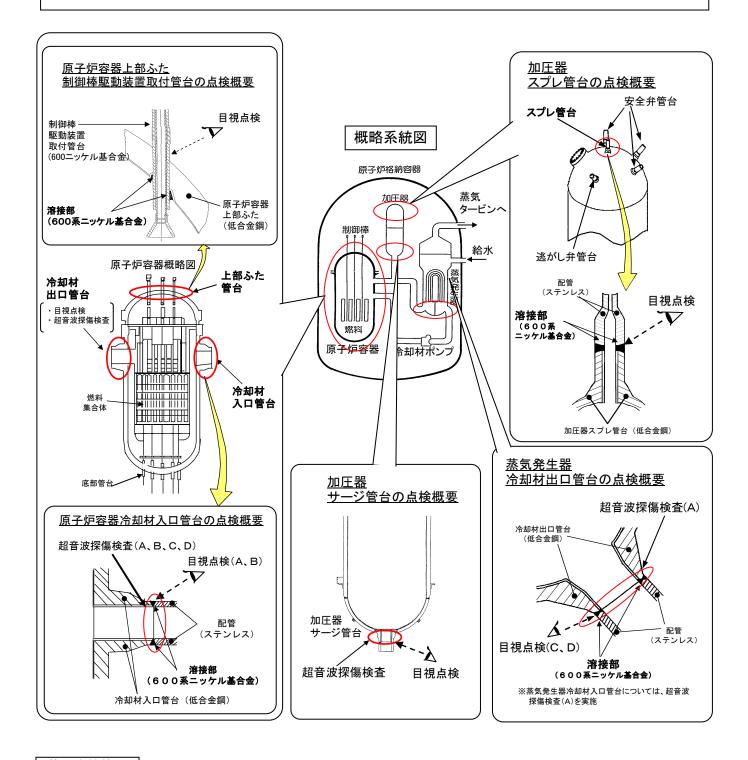
図-2 1次冷却材系統管台溶接部等の点検

国内外PWRプラントにおいて、600系ニッケル基合金を用いた原子炉容器上部ふた管台や1次冷却材系統の溶接部で応力腐食割れが発生した事例に鑑み、溶接箇所に600系ニッケル基合金が使用されている原子炉容器上部ふた管台全数(70本)、原子炉容器冷却材出入口管台、加圧器のスプレ管台およびサージ管台、ならびに蒸気発生器出入口管台について、外観目視点検や超音波探傷検査を実施し、異常がないことを確認した。

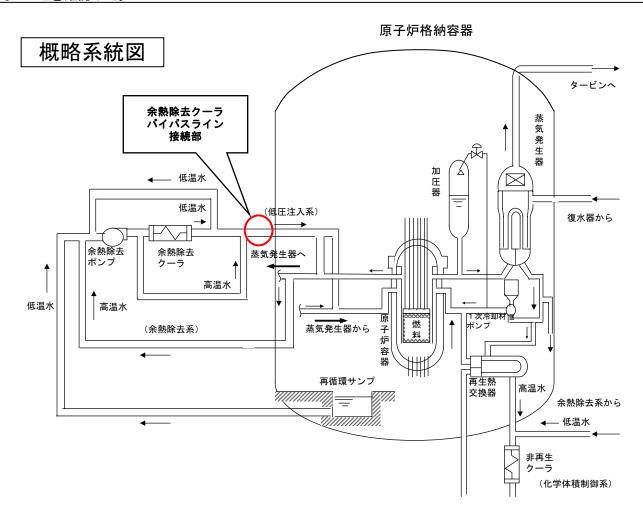
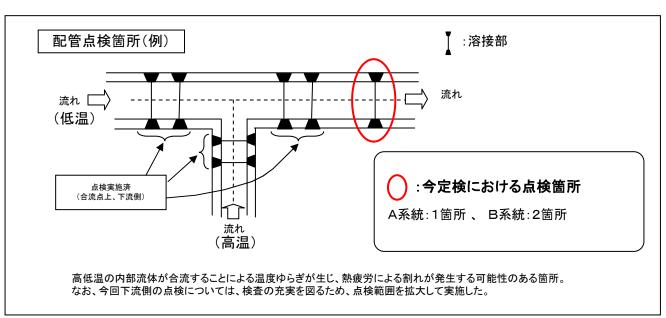
図-3 高サイクル熱疲労割れに係る点検

国内PWRプラントにおいて、再生熱交換器の胴側出口配管部で、高温水と低温水の混合により発生する温度ゆらぎを主な要因とする高サイクル熱疲労割れが発生した事例に鑑み、同様の熱疲労割れが発生する可能性のある余熱除去クーラ出口バイパスライン接続部について、超音波探傷検査を実施し、異常がないことを確認した。

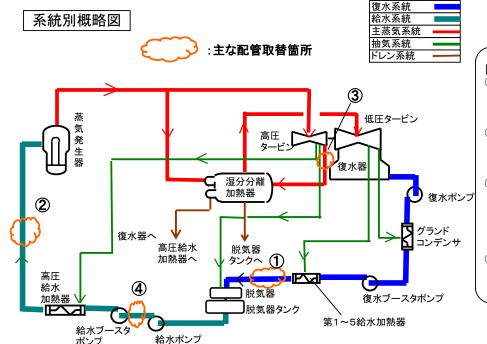
2次系配管の点検等 図-4

今定期検査において、合計895箇所について超音波検査(肉厚測定)等を実施した結果、計算 必要厚さを下回っている箇所、ならびに次回定期検査までに計算必要厚さを下回る可能性があると 評価された部位はなかった。 [超音波検査(肉厚測定)848箇所、目視点検47箇所]

高圧排気管の直管部47箇所について、配管内面から目視点検を実施した結果、減肉は認めら れなかった。

- ①余寿命5年未満で減肉が確認された ため取り替える(4箇所)
 - ·炭素鋼 ⇒ ステンレス鋼 4箇所
- ②配管の保守性を考慮して取り替える (250箇所)
 - ・炭素鋼 ⇒ ステンレス鋼 250箇所
- ③これまでに他プラントで減肉を確認した 類似箇所(92箇所)
 - ・炭素鋼 ⇒ 同種材料 12箇所
 - ・炭素鋼 ⇒ 低合金鋼
 - 43箇所 - 炭素鋼 ⇒ ステンレス鋼 37箇所
- ④配管取替による作業性を考慮して 取り替える (43箇所)
 - ・炭素鋼 ⇒ ステンレス鋼 43箇所

- 〇過去の点検結果から減肉傾向の見られる部位等389箇所*について、当初の計画どおり配管を取り替えた。
 - *:炭素鋼材から耐食性に優れたステンレス鋼または低合金鋼の配管に取り替えを行う箇所は377箇所、熱膨張の影響を 考慮して炭素鋼材で取り替えを行う箇所は12箇所。

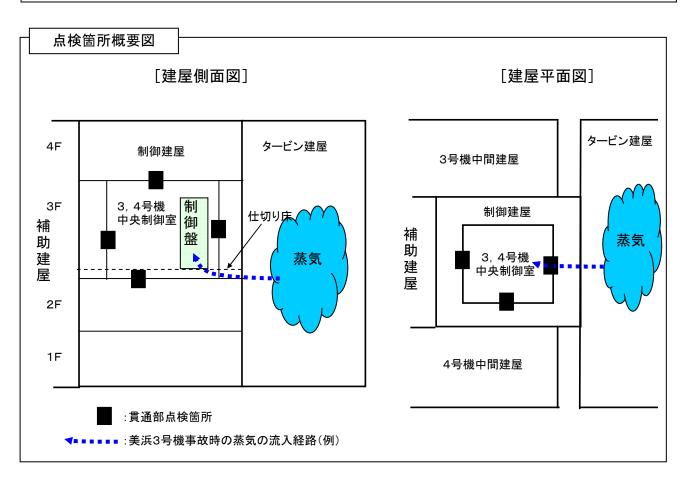
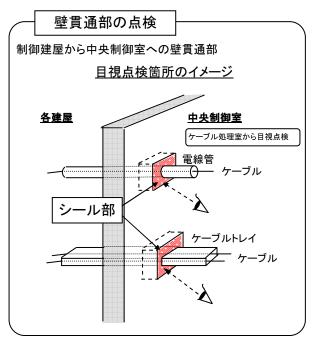
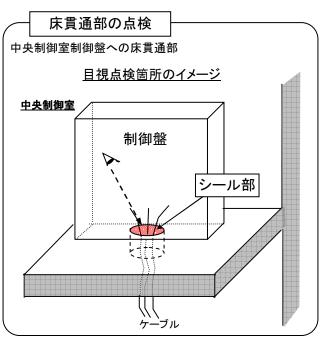
図-5 中央制御室への蒸気流入に係る点検

美浜発電所3号機事故において、中央制御室につながるケーブルトレイおよび電線管の壁貫通部等のシール施工が不適切であったため、中央制御室への蒸気浸入が認められたことを踏まえ、中央制御室貫通部等204箇所のシール施工状況を点検し、不適切な箇所104箇所を含む131箇所について補修を実施した。
