平成18年4月12日  
原子力安全対策課  
( 1 8 - 5 )  
<15時記者発表>

## 高浜発電所2号機の第23回定期検査開始について

高浜発電所2号機（加圧水型軽水炉；定格電気出力82.6万kW）は、平成18年4月14日から約3カ月の予定で第23回定期検査を実施する。

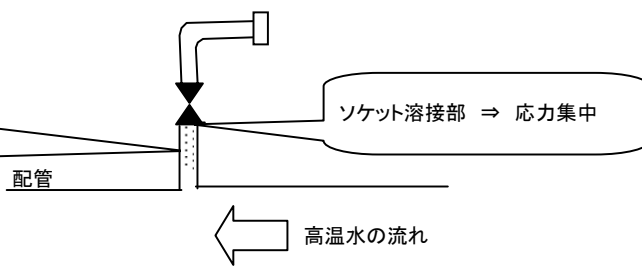
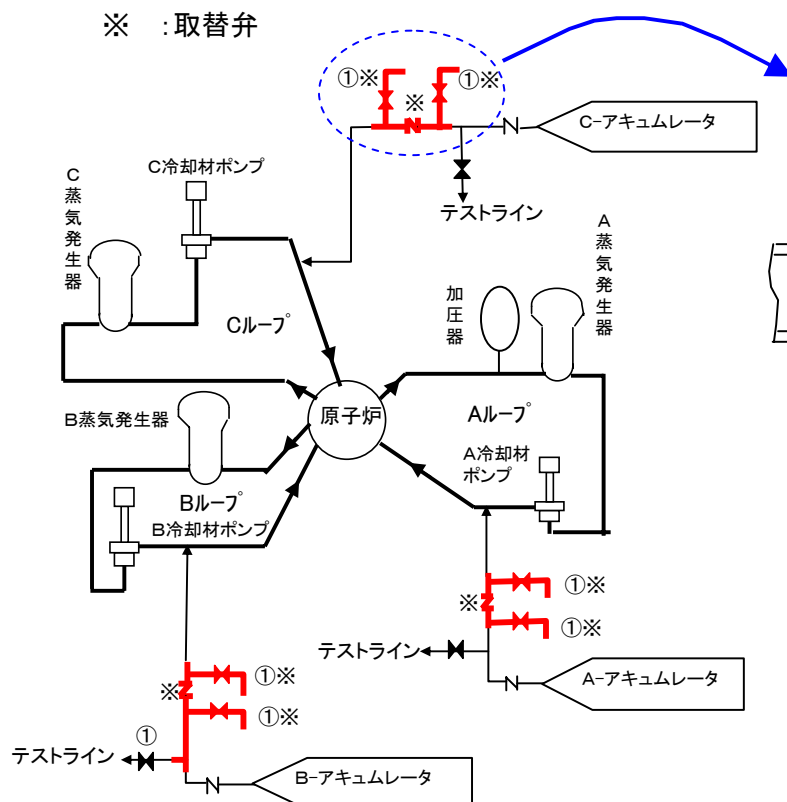
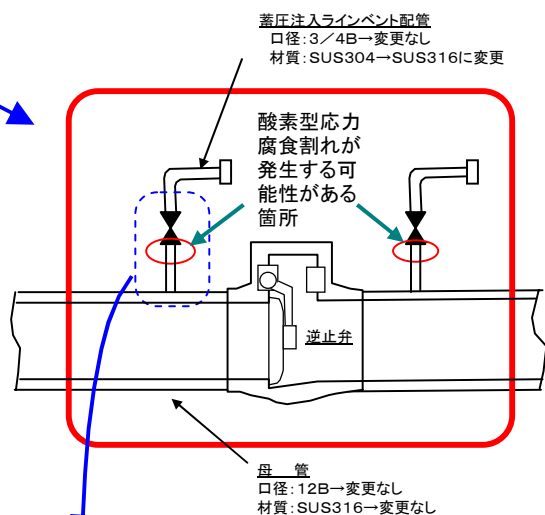
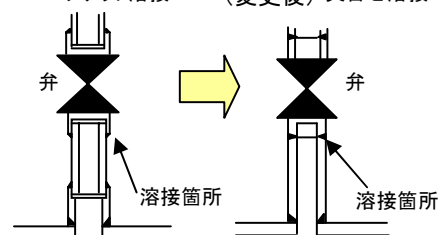
# 図－１ 高浜発電所2号機 原子炉冷却系統設備小口径配管他取替工事

海外での損傷事例に鑑み、溶存酸素濃度が高く応力腐食割れの可能性がある安全注入系統の配管分岐部について、応力集中を低減させるため溶接形状を変更し、耐食性に優れた材料に取り替える。

※酸素型応力腐食割れ：溶接等の熱影響により鋭敏化（耐腐食性が低下）した配管に、高温、高溶存酸素濃度の水質条件下で割れが発生する事象。

- ・内部流体が滞留 ⇒ 高溶存酸素濃度
- ・高温流体の熱伝達 ⇒ 高温
- ・溶接等の熱影響 ⇒ 耐腐食性低下

(変更前)ソケット溶接 (変更後) 突合せ溶接

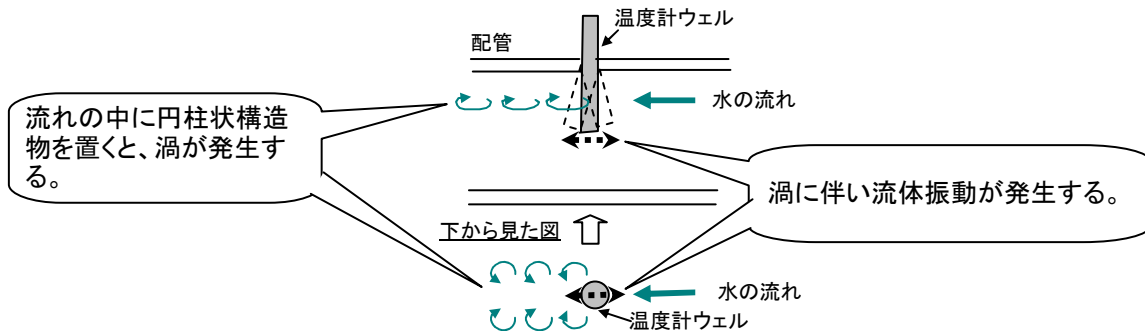
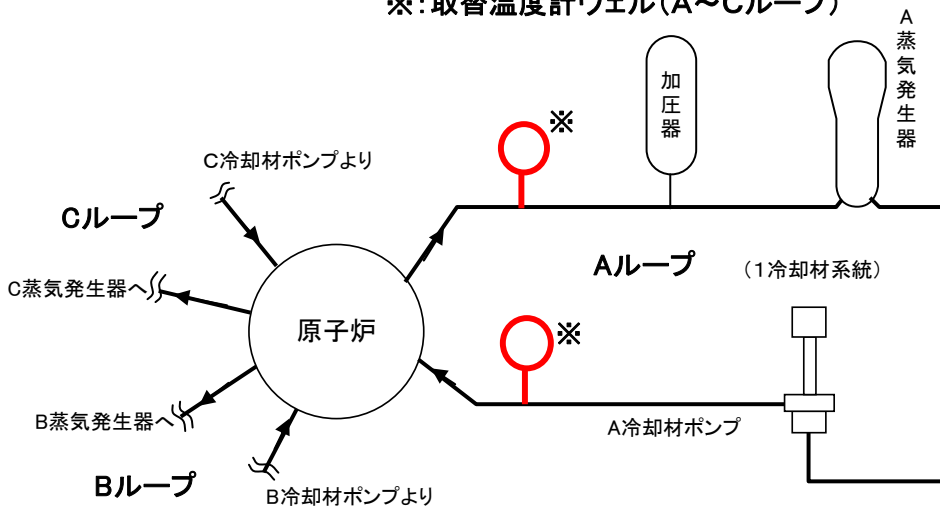
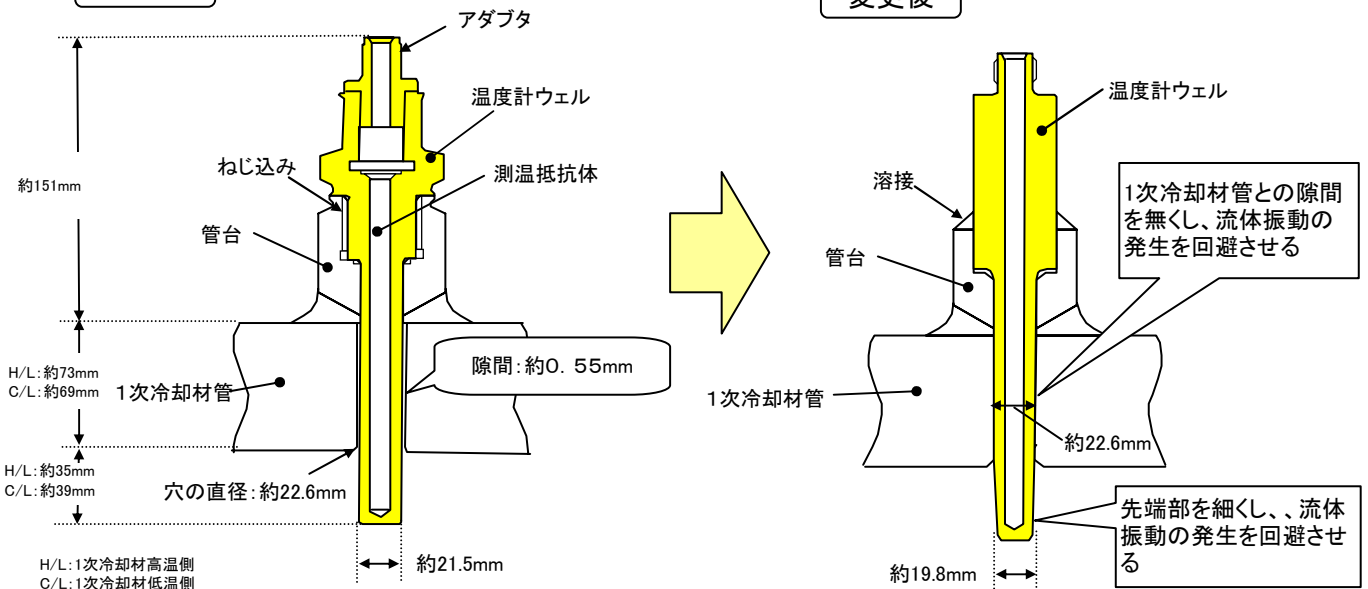
## 図－2 1次冷却材管内構造物流体振動対策工事

本年1月に新しい技術基準が施行されたことを踏まえ、配管内に設置されている温度計ウェル(さや管)などの円柱状構造物の流体振動評価を行った結果、流体振動が発生する可能性があるとして評価された1次冷却材系統の温度計ウェル(6本)について、ウェルと1次冷却材配管の隙間を無くすなど、流体振動の発生を回避した剛構造のものと取り替える。

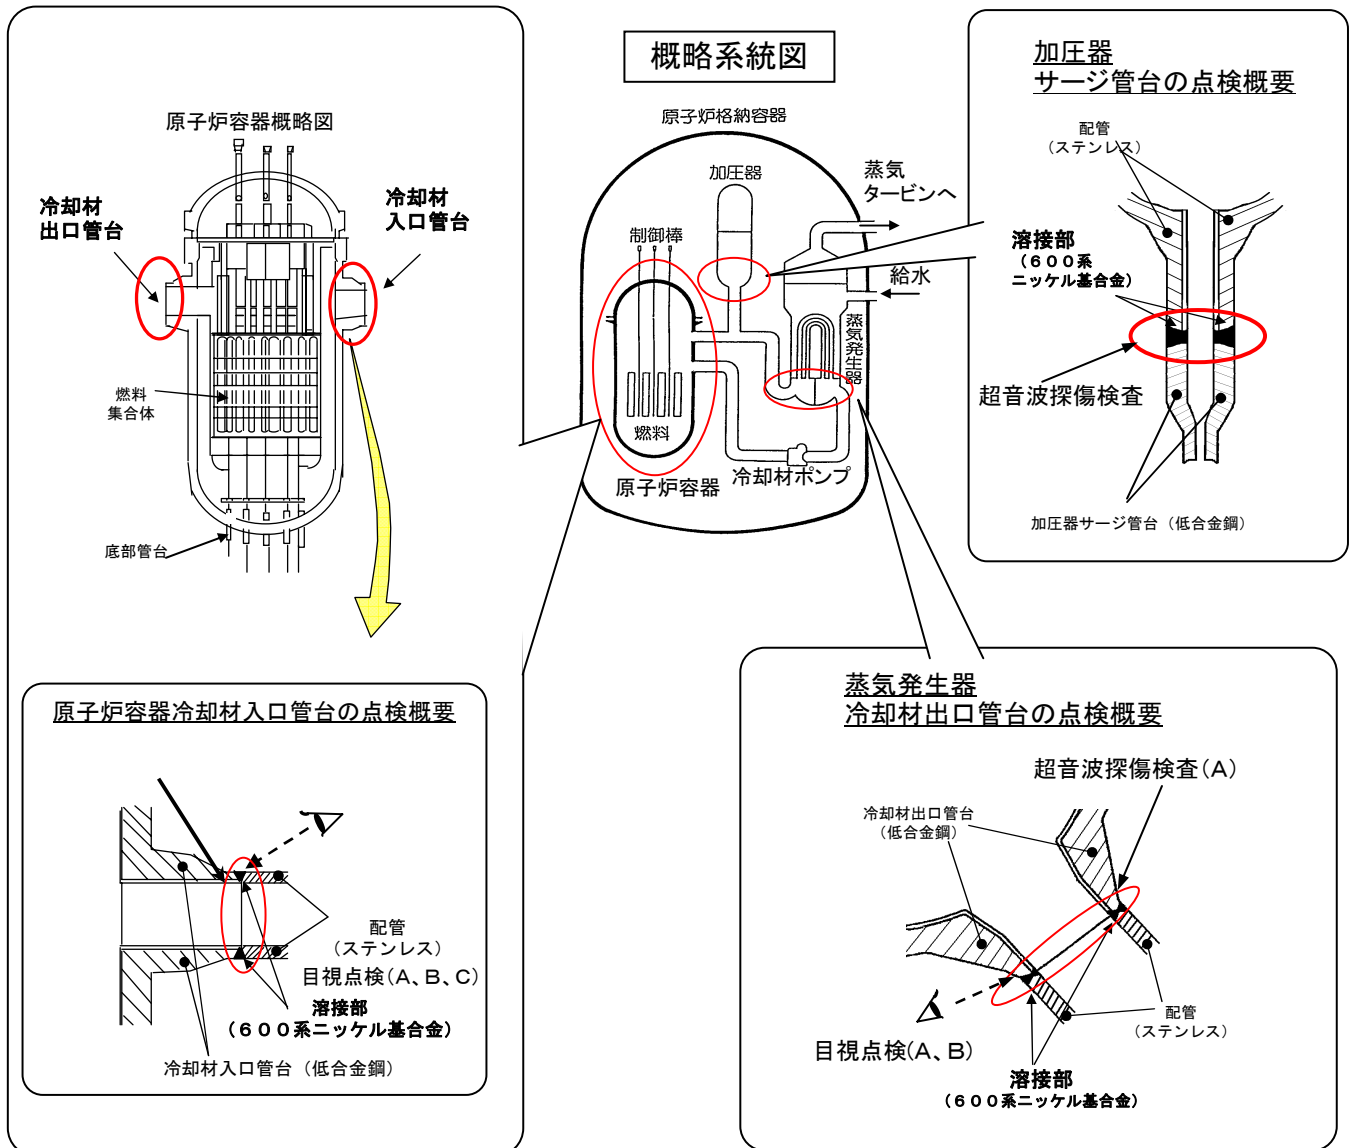
## 図-3 原子炉容器管台溶接部等の応力腐食割れに係る点検

国内外PWRプラントにおいて、600系ニッケル基合金を用いた1次冷却材系統の溶接部で応力腐食割れが発生した事例に鑑み、溶接箇所600系ニッケル基合金が使用されている、原子炉容器冷却材入口管台、蒸気発生器冷却材出入口管台、加圧器サージ管台について、外観目視点検や超音波探傷検査を実施する。

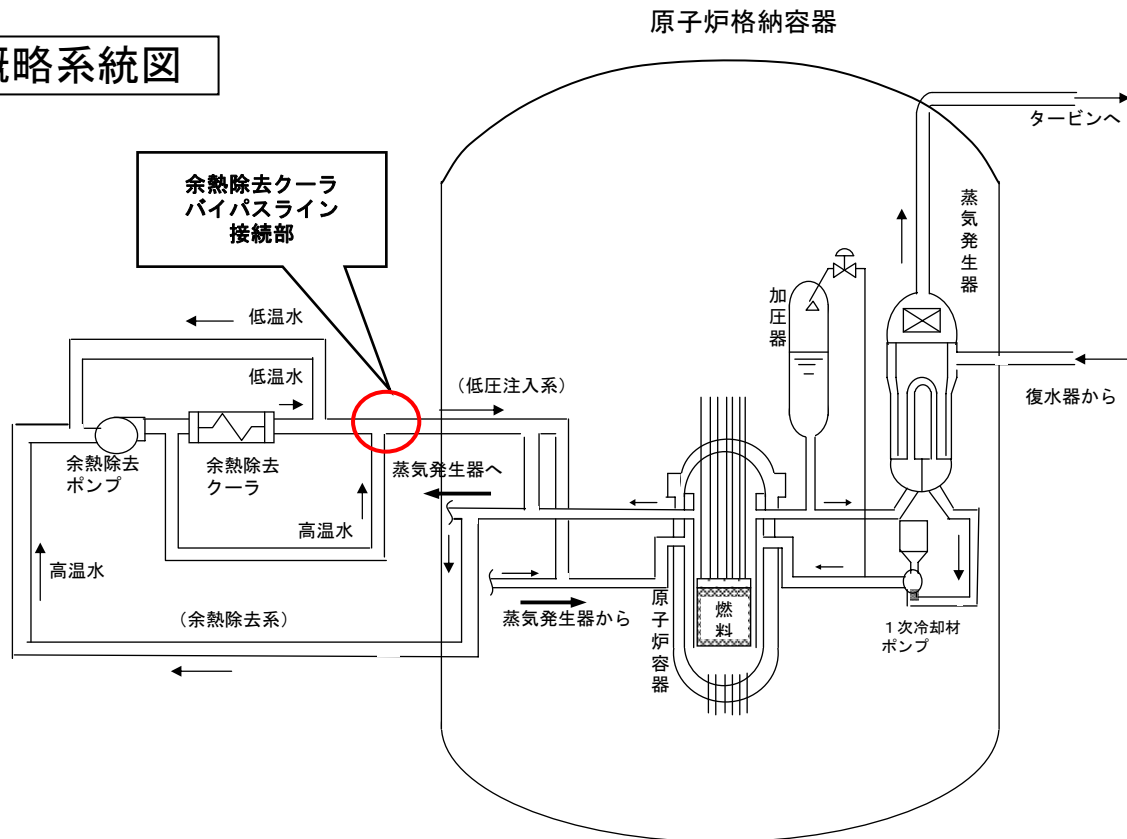
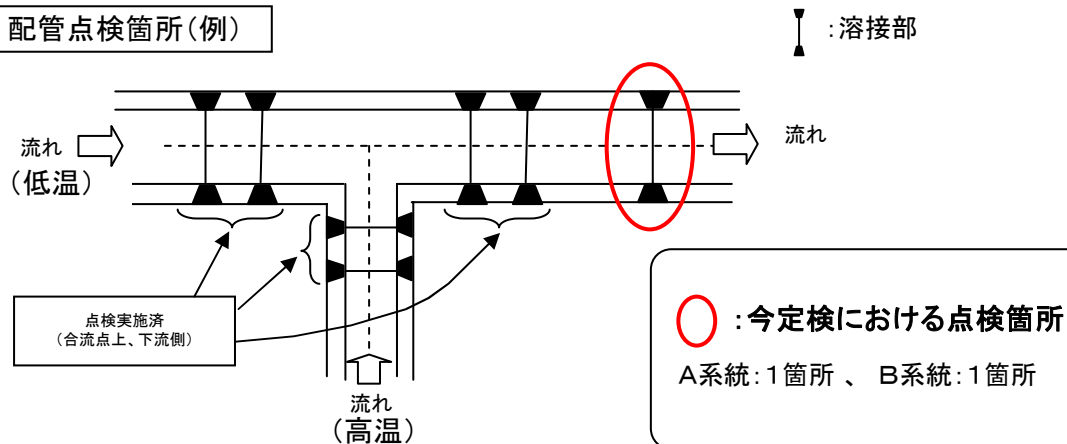
## 図－４ 高サイクル熱疲労割れに係る点検

国内PWRプラントにおいて、再生熱交換器の銅側出口配管部で、高温水と低温水の混合により発生する温度ゆらぎを主な要因とする高サイクル熱疲労割れが発生した事例に鑑み、同様の熱疲労割れが発生する可能性のある余熱除去クーラ出口バイパスライン接続部について、超音波探傷検査を実施する。

高低温の内部流体が合流することによる温度ゆらぎが生じ、熱疲労による割れが発生する可能性のある箇所。  
 なお、今回の下流側の点検については、検査の充実を図るため、点検範囲を拡大して実施する。

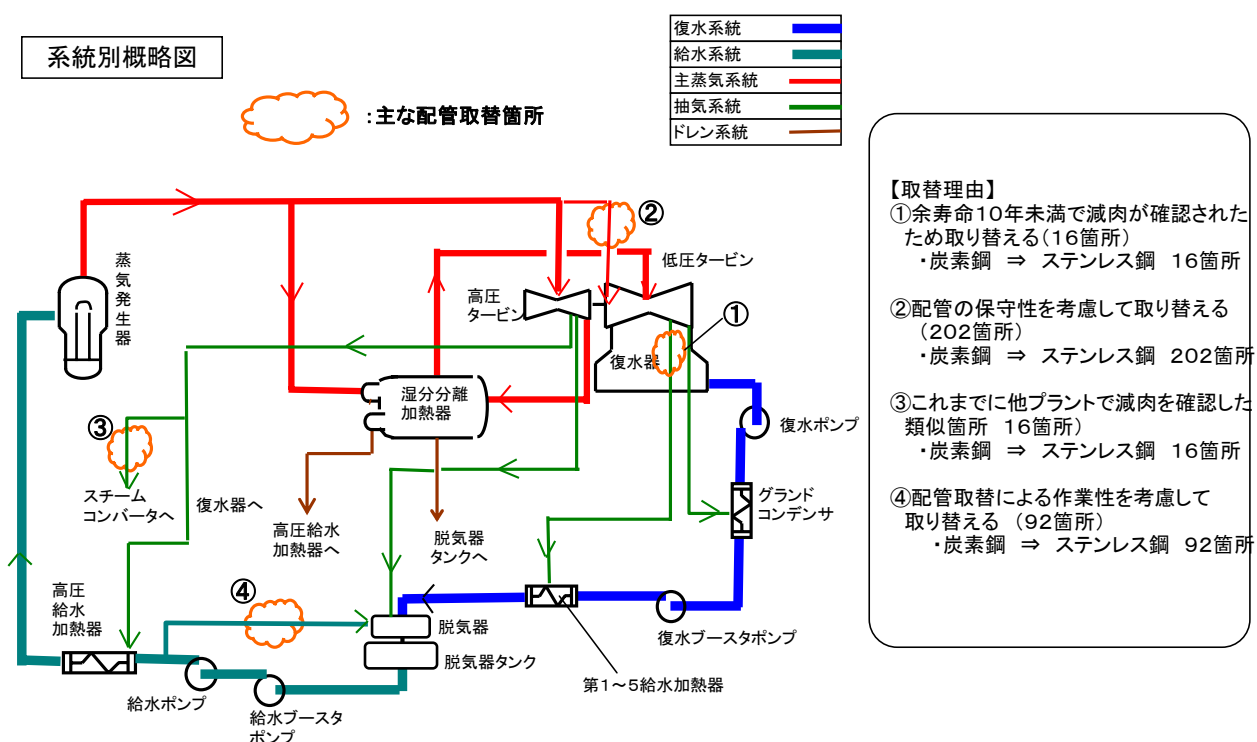
図-5 2次系配管の点検等

今定期検査において、合計1,278箇所について超音波検査(肉厚測定)等を実施する。

高圧排気管の直管部13箇所について、配管内面から目視点検を実施する。  
その結果、配管内面に減肉傾向が認められれば、配管外面からの超音波検査(肉厚測定)を実施する。

○過去の点検結果から減肉傾向の見られる部位等326箇所について、計画的に炭素鋼から耐食性に優れたステンレス鋼の配管に取り替えます。

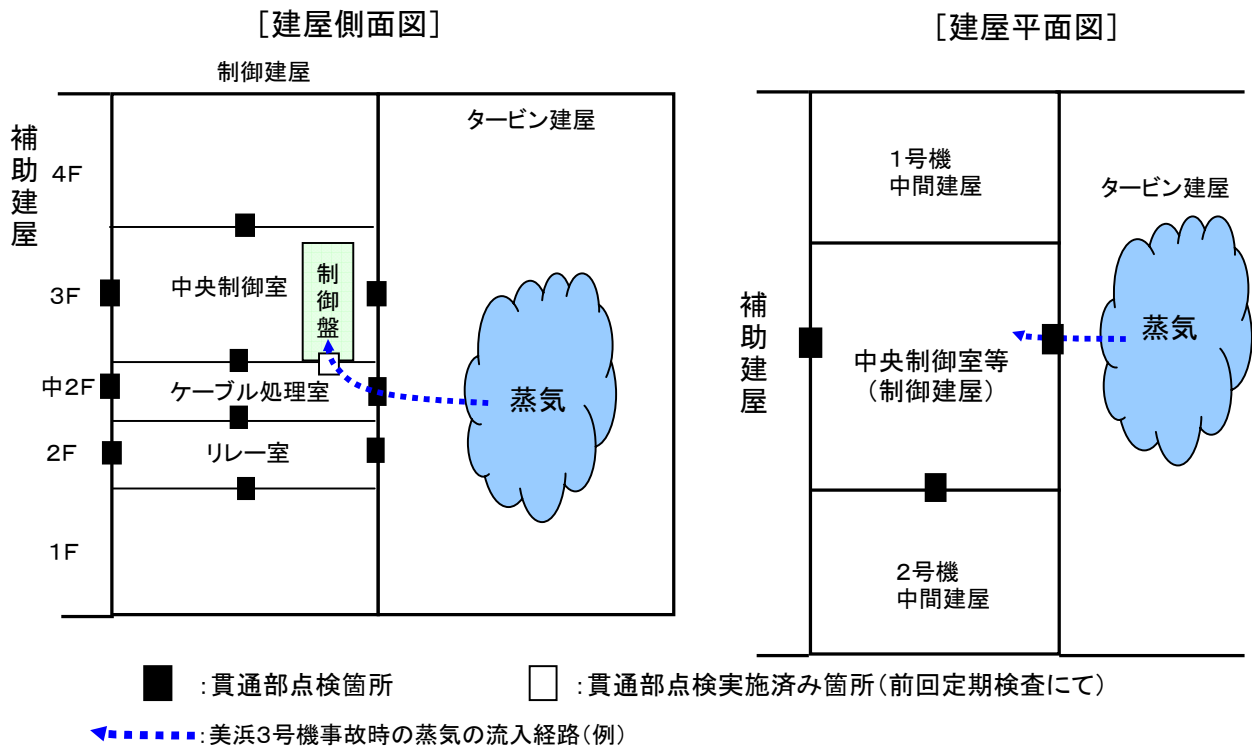
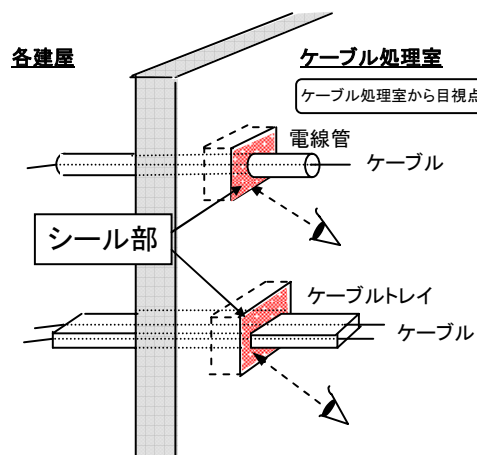
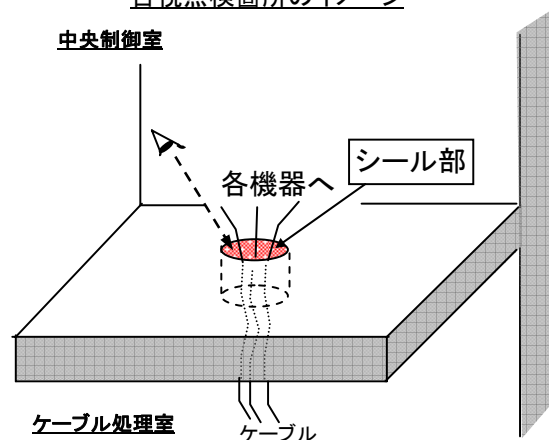
図－6 中央制御室への蒸気流入に係る点検

美浜発電所3号機事故において、中央制御室につながるケーブルトレイおよび電線管の壁貫通部等のシール施工が不適切であったため、中央制御室への蒸気浸入が認められたことを踏まえ、中央制御室貫通部等のシール施工状況を点検し、不適切な箇所について補修を行う。

各建屋からケーブル処理室への壁貫通部  
目視点検箇所のイメージ

ケーブル処理室から中央制御室への床貫通部  
目視点検箇所のイメージ
