平成18年4月21日
原子力安全対策課
(1 8 - 8)
<14時記者発表>

敦賀発電所2号機の第15回定期検査開始について

敦賀発電所2号機（加圧水型軽水炉；定格電気出力116.0万kW）は、平成18年4月23日から約2カ月の予定で第15回定期検査を実施する。

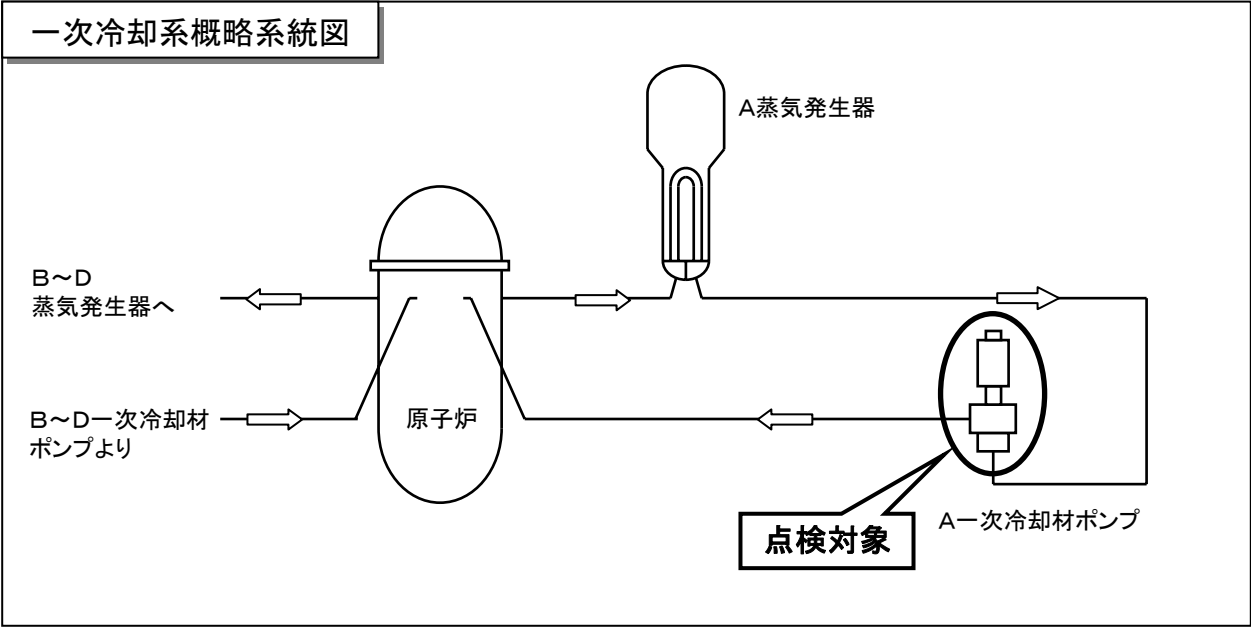
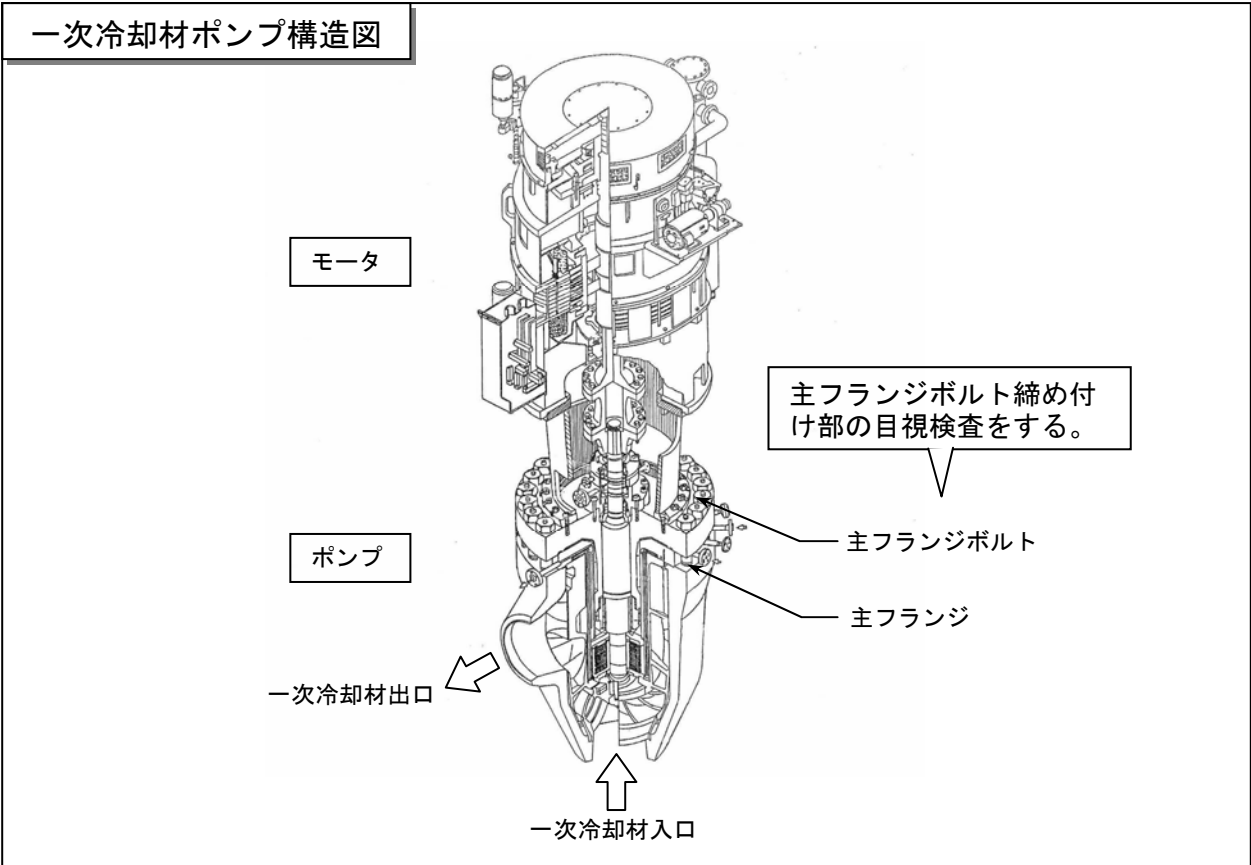
一次冷却材ポンプ供用期間中検査

一次冷却材ポンプの供用期間中検査として、4台あるポンプのうちAポンプについて、主フランジボルト締め付け部の耐圧部の健全性を確認します。

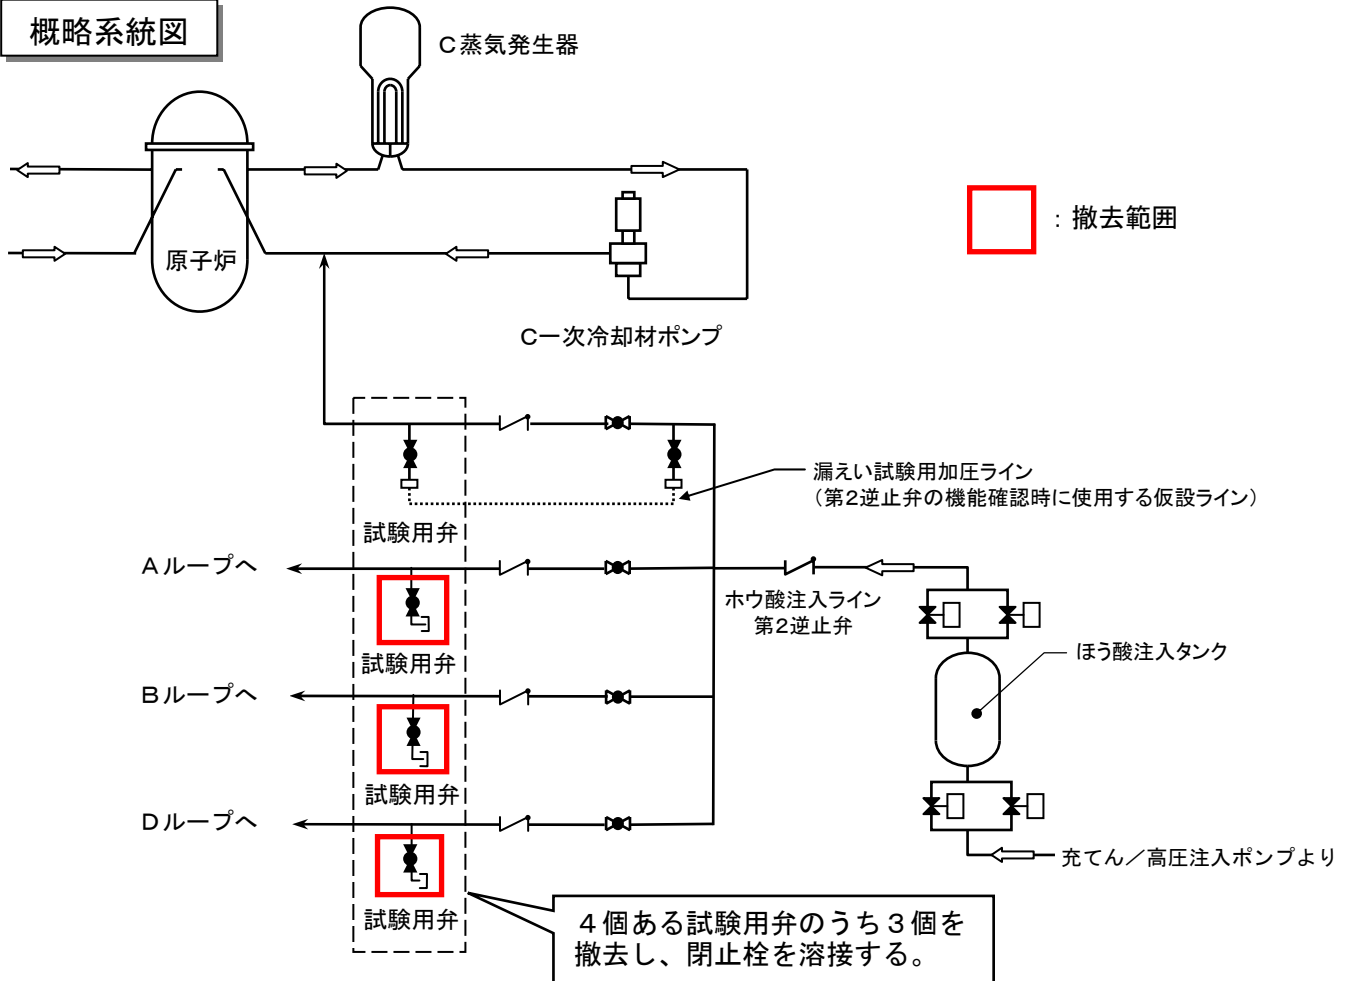
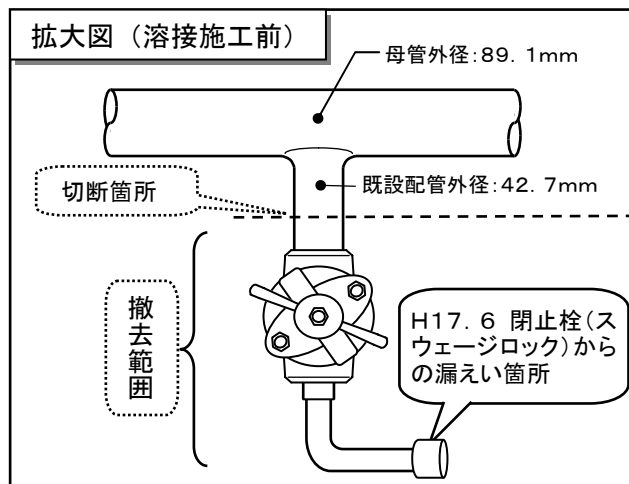
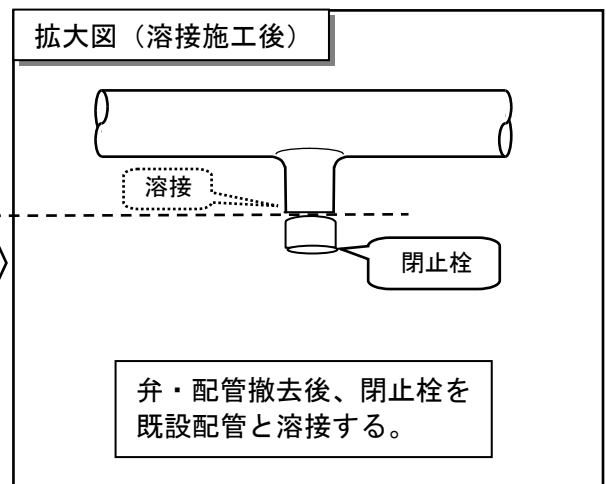
ホウ酸注入ライン試験用弁撤去工事

平成17年6月に発生したホウ酸注入ライン※の分岐管に設置された試験用弁下流の閉止栓（スウェージロック）からの漏えいを踏まえ、当該試験用弁4個のうち、今後使用する予定のない3個を撤去し、閉止栓を溶接します。

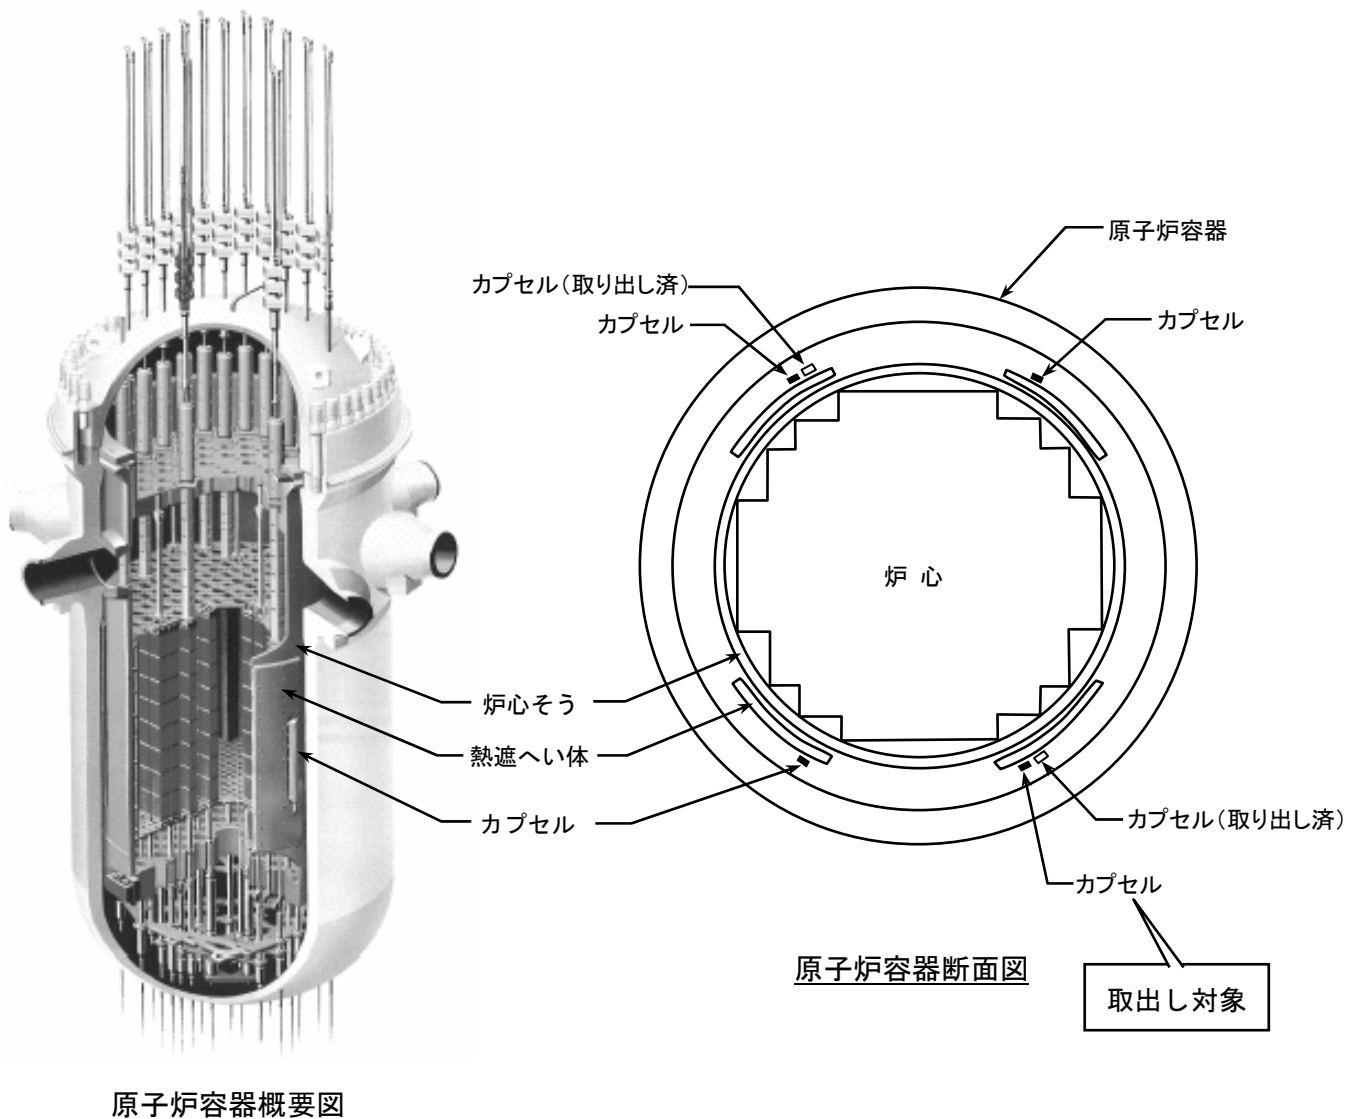
原子炉容器概要図

中性子照射による原子炉容器の材料特性変化を定期的に把握するため、原子炉容器内部に設置している照射試験片を計画的に取り出します。

カプセルには、原子炉容器母材等の衝撃試験片、引張試験片等が収納されており、炉内より取り出し、中性子照射による金属材料の脆化を評価して、原子炉容器の健全性を確認します。

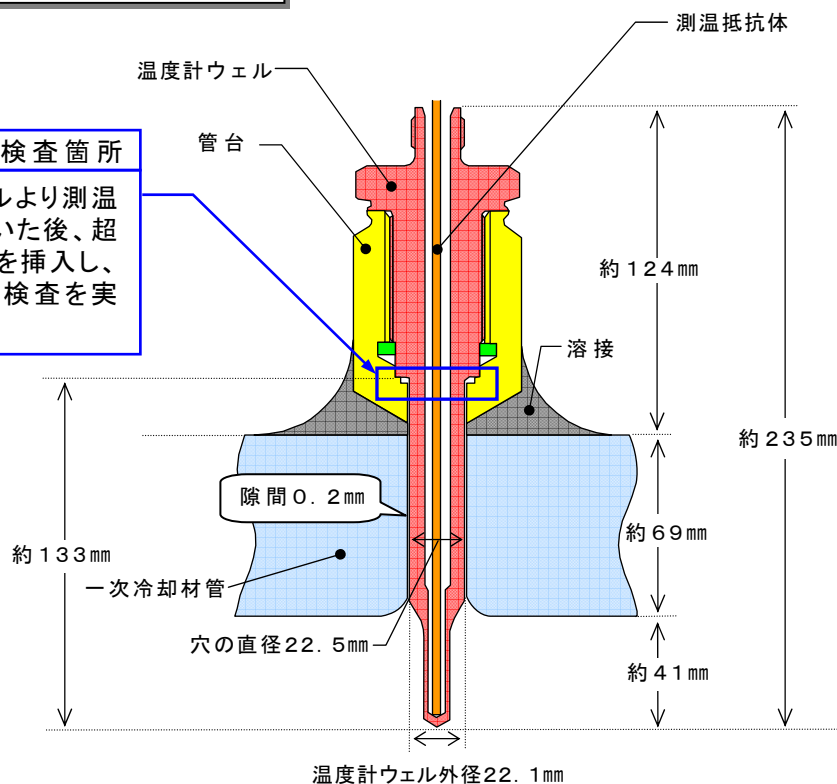
概略系統図

本年1月より新しい技術基準が施行されたことを踏まえ、配管内に設置されている温度計ウェル(さや管)等の円柱状構造物の流体振動評価[※]を行った結果、流体振動が発生する可能性があるとして評価された一次冷却材系統の温度計ウェル(8本)について、超音波探傷検査を実施します。(次回定期検査にて取り替え)

【点検対象】
一次冷却材温度計ウェル(低温側)
各ループ2台、合計8台

温度計ウェルより测温抵抗体を抜いた後、超音波探触子を挿入し、超音波探傷検査を実施する。

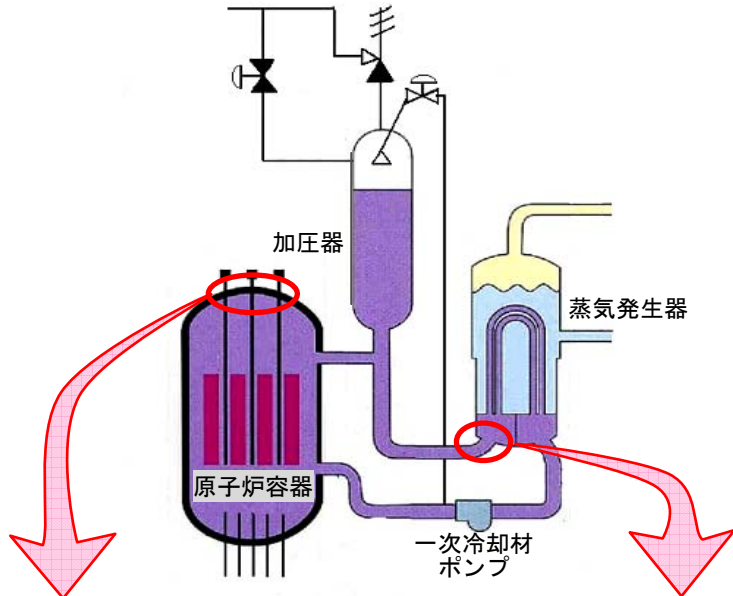
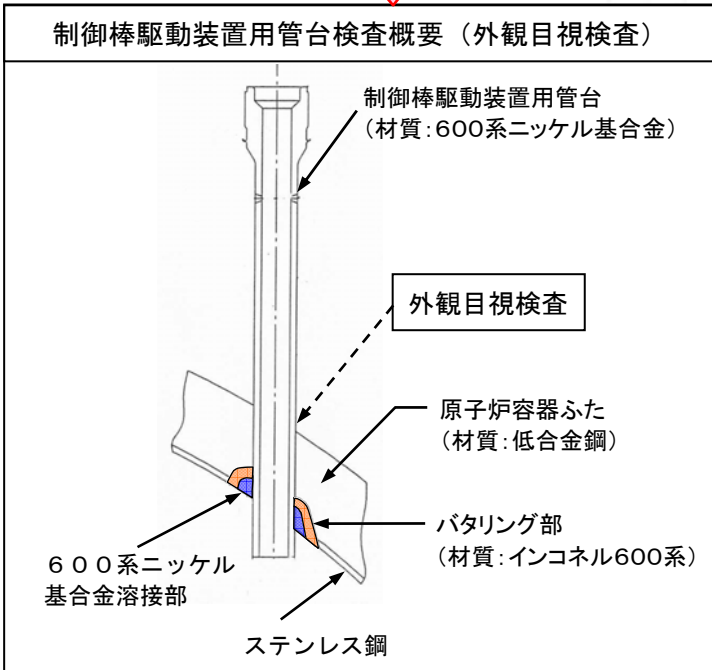
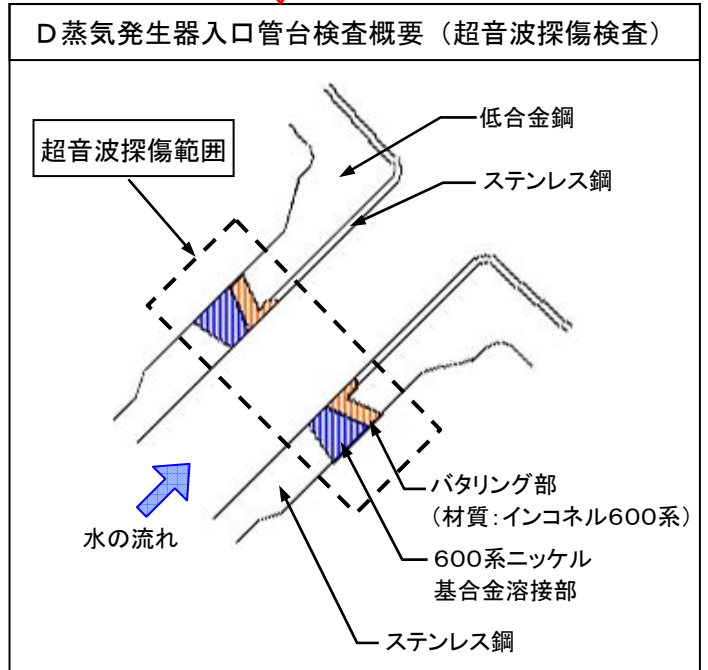
概要図

概要
 国内外PWRプラントにおいて、600系ニッケル基合金溶接部の応力腐食割れ事象に鑑み、溶接部に600系ニッケル基合金が使用されている原子炉容器上部ふた管台全数（74本）及びD蒸気発生器冷却材入口管台について、外観目視点検や超音波探傷検査を実施します。

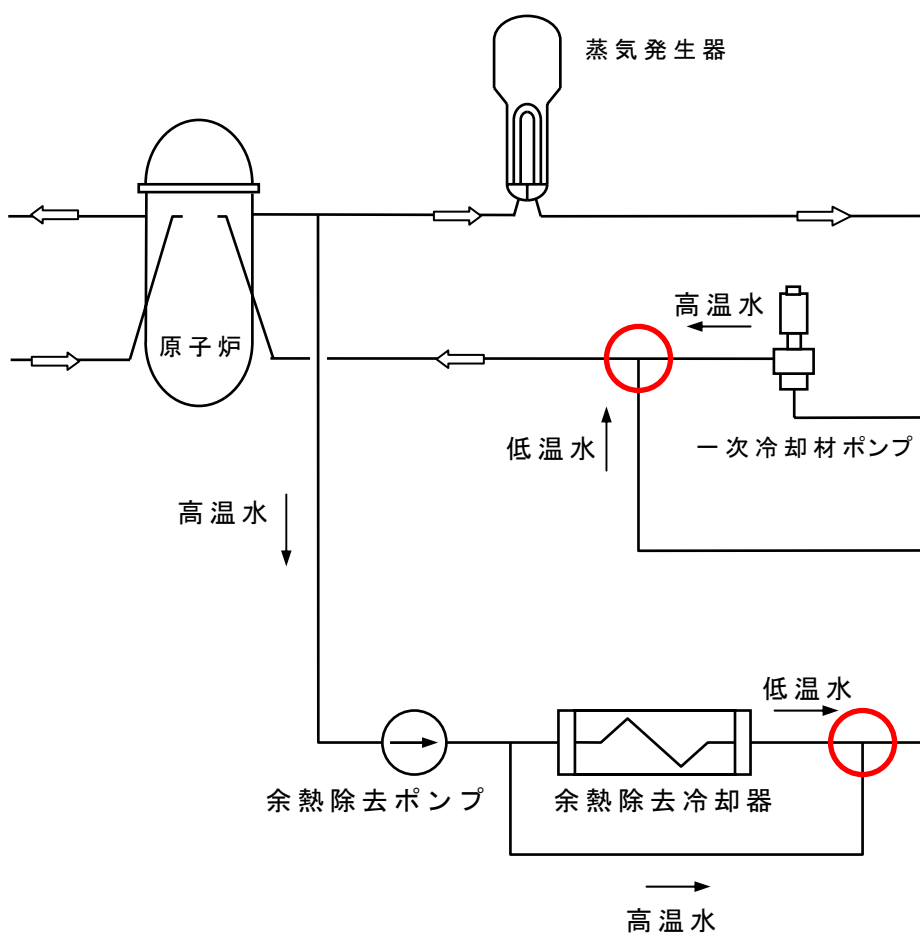
概略系統図

国内PWRプラントにおいて、高温水と低温水の混合による温度ゆらぎを主要因とする高サイクル熱疲労割れ事象に鑑み、同様の熱疲労割れが発生する可能性がある箇所について評価を行い、その結果を踏まえ超音波探傷検査を実施します。

高温水と低温水の合流部で高サイクル熱疲労割れが発生する可能性がある箇所について評価中であり、高サイクル熱疲労割れが発生する可能性がある箇所について、超音波探傷検査を行ない健全性を確認する。

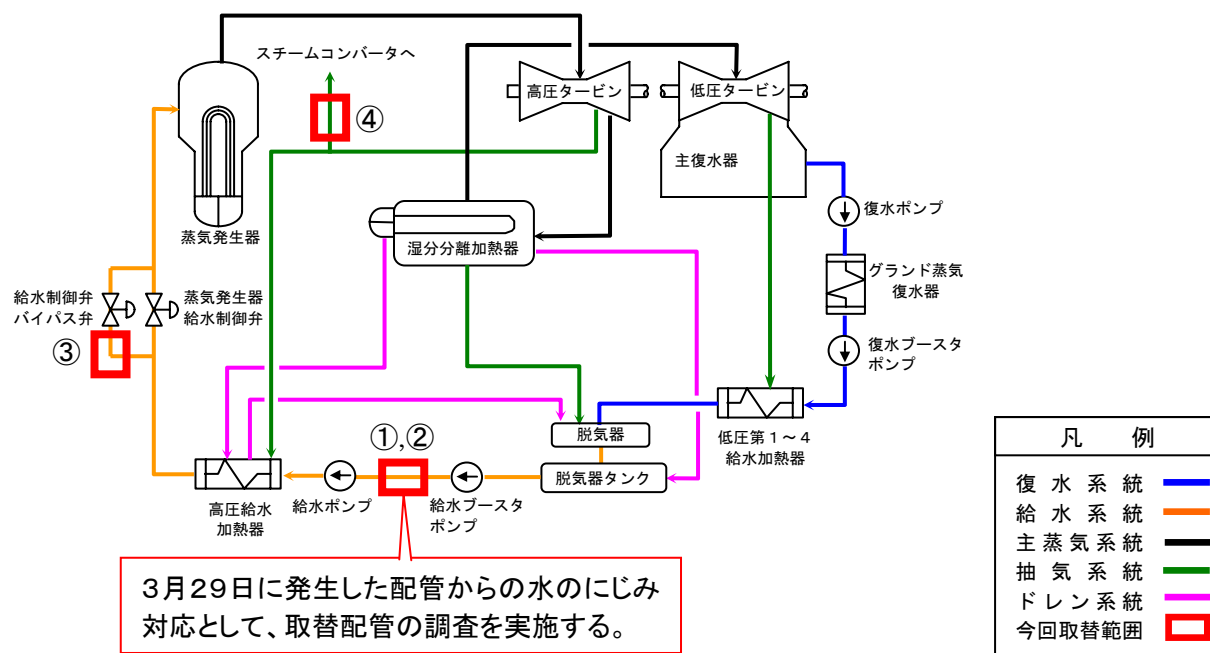
国内プラントにおいて二次系配管が減肉し破損した事故に鑑み、二次系配管1,120箇所について肉厚測定(超音波検査)を実施します。

No.	取替箇所	部位数	取替理由	材質
①	A1タービン動主給水ポンプ用ブースタポンプ出口配管	2	・余寿命5年未満(1箇所) ・配管取り替えによる作業性を考慮(1箇所)	炭素鋼⇒ステンレス鋼
②	B1、B2タービン動主給水ポンプ用ブースタポンプ共通出口配管 ^{※4}	2	・余寿命5年未満(1箇所) ・配管取り替えによる作業性を考慮(1箇所)	炭素鋼⇒ステンレス鋼
③	蒸気発生器給水制御弁バイパス配管	2	・配管の保守性を考慮(2箇所)	炭素鋼⇒低合金鋼
④	スチームコンバータ加熱蒸気配管	1	・余寿命5年未満(1箇所)	炭素鋼⇒低合金鋼

※4: 3月29日に発生した配管からの水のにじみ箇所を含む。

過去の点検結果から減肉傾向の見られる部位等7箇所について、炭素鋼から耐食性に優れたステンレス鋼または低合金鋼の配管に取り替えます。

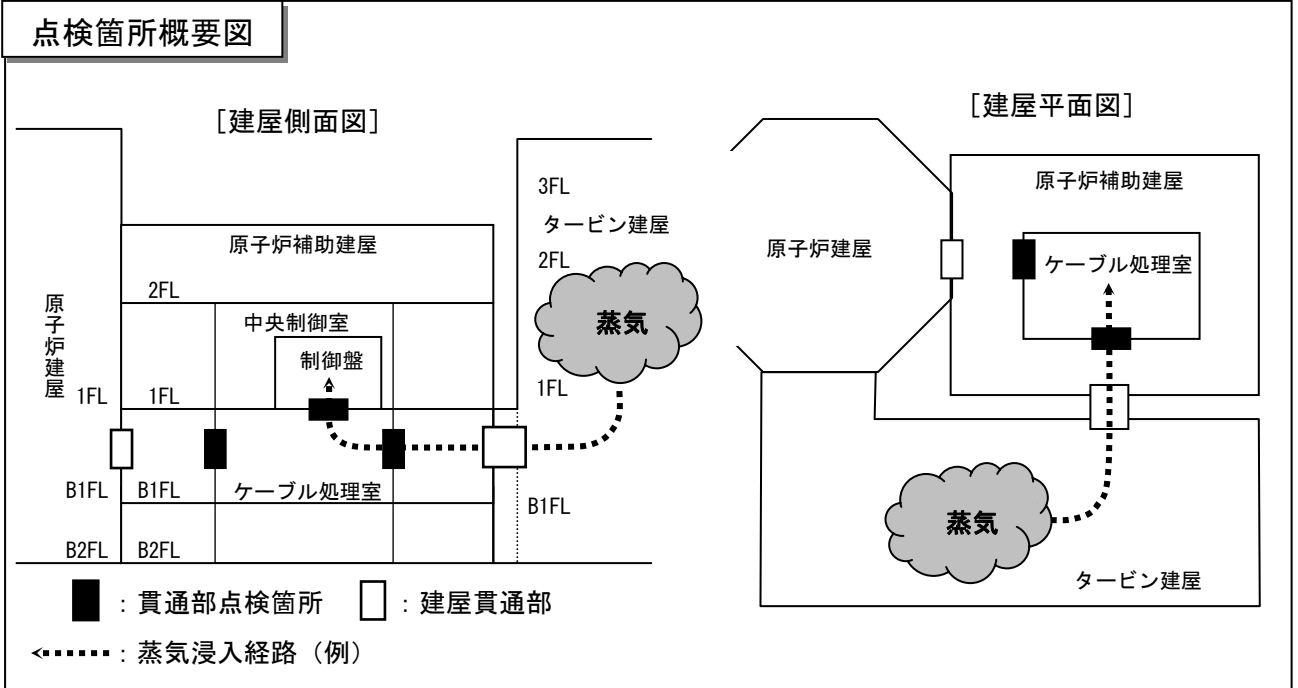
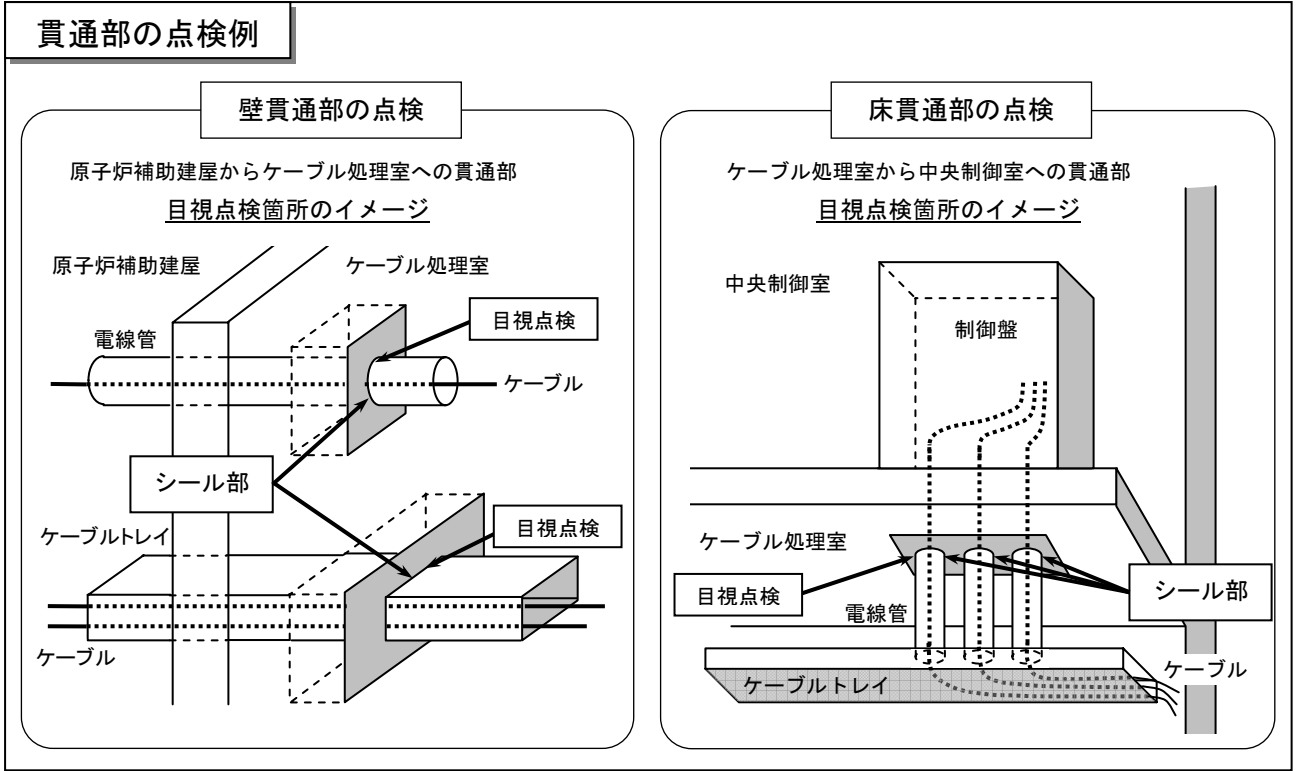
国内プラントにおいて発生した、ケーブルトレイ及び電線管の壁貫通部等のシール施工が不適切であった箇所から中央制御室への蒸気浸入事象に鑑み、中央制御室貫通部等のシール施工状況を点検し、不適切な箇所について補修を行います。
