美浜発電所3号機の定期検査状況について (格納容器内での水漏れの原因と対策)

美浜発電所 3号機 格納容器内での水漏れについて

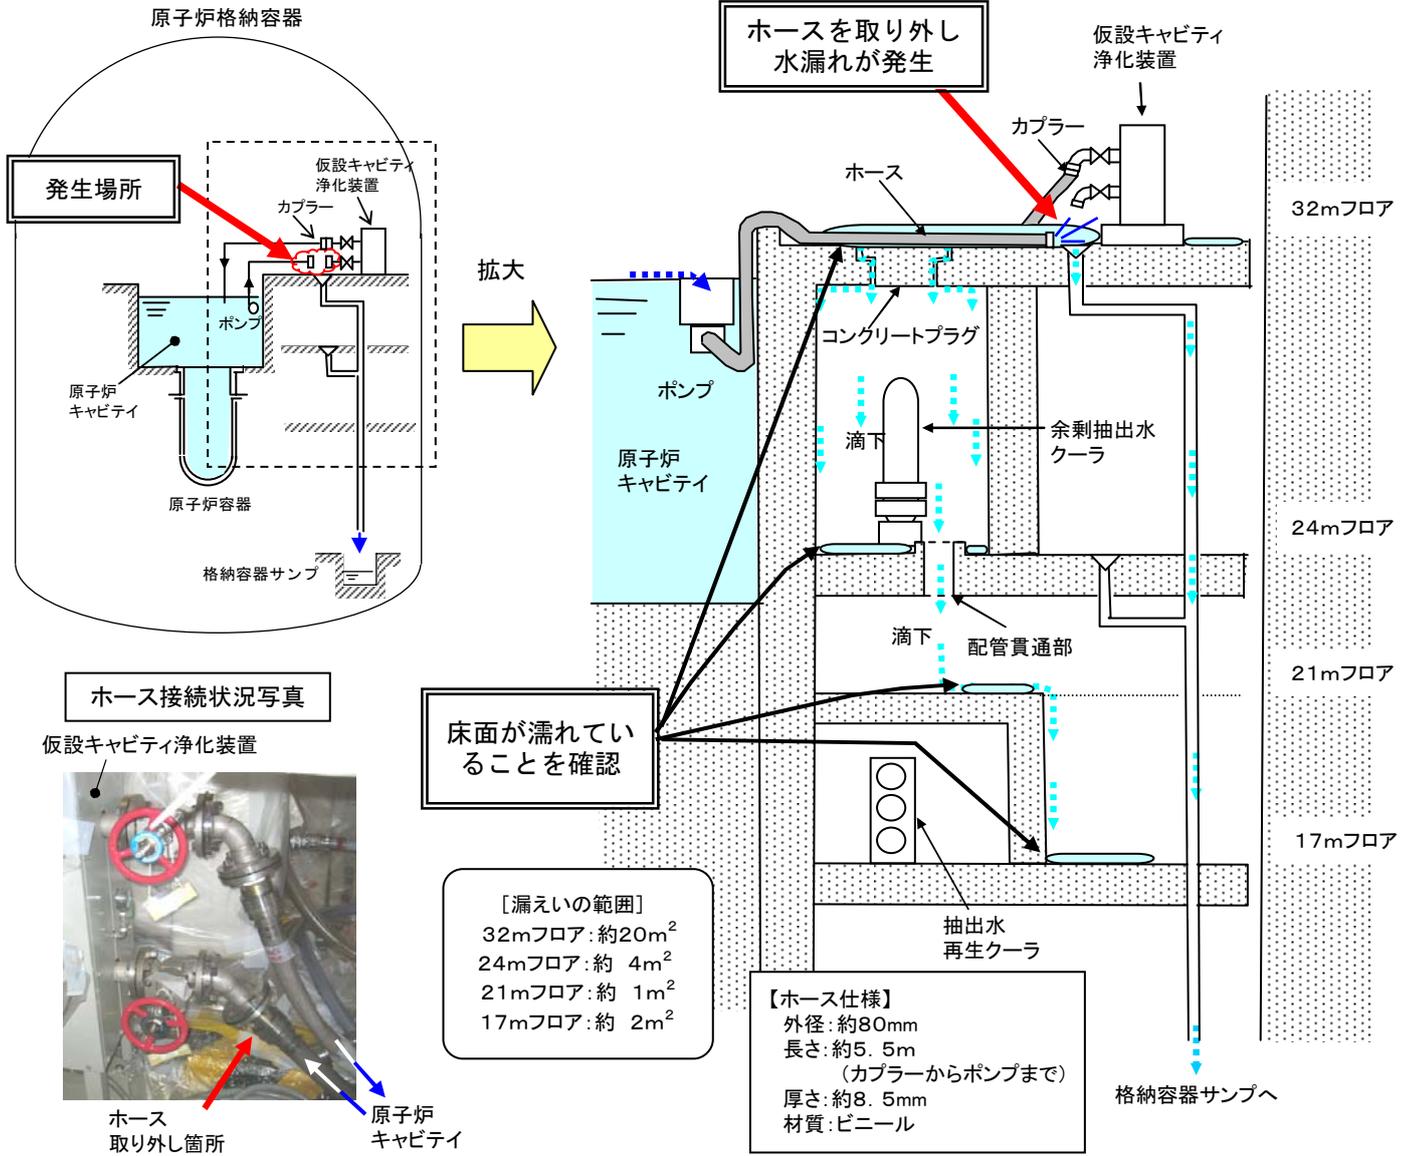
発生場所および水漏れの状況

美浜発電所3号機(加圧水型軽水炉; 定格電気出力82.6万kW)は、第21回定期検査中のところ、5月16日15時13分、中央制御室で、「原子炉格納容器サンプ水位上昇率高」の警報が発信した。運転員が現場を確認したところ、15時40分頃、仮設キャビティ浄化装置*¹のホースから漏えいを確認した。

作業員から状況を聴取した結果、作業準備のため浄化装置のホースを取り外したところ、ホースからキャビティ水が漏えいしたため、ただちに同装置の水中ポンプを停止させたことがわかった。

漏えい水は、浄化装置が設置されている床面(32M)の目皿を通じて格納容器内の下部にある格納容器サンプに達するとともに、当該床面の下階でも漏えい水が回収された。漏えいしたキャビティ水の量は、格納容器サンプの水位上昇分と床面への漏えいを合わせ、約400ℓである。また、漏えいした水の放射能濃度は8.12Bq/ccであり、総放射エネルギーは約 3.25×10^6 Bqと推定された。

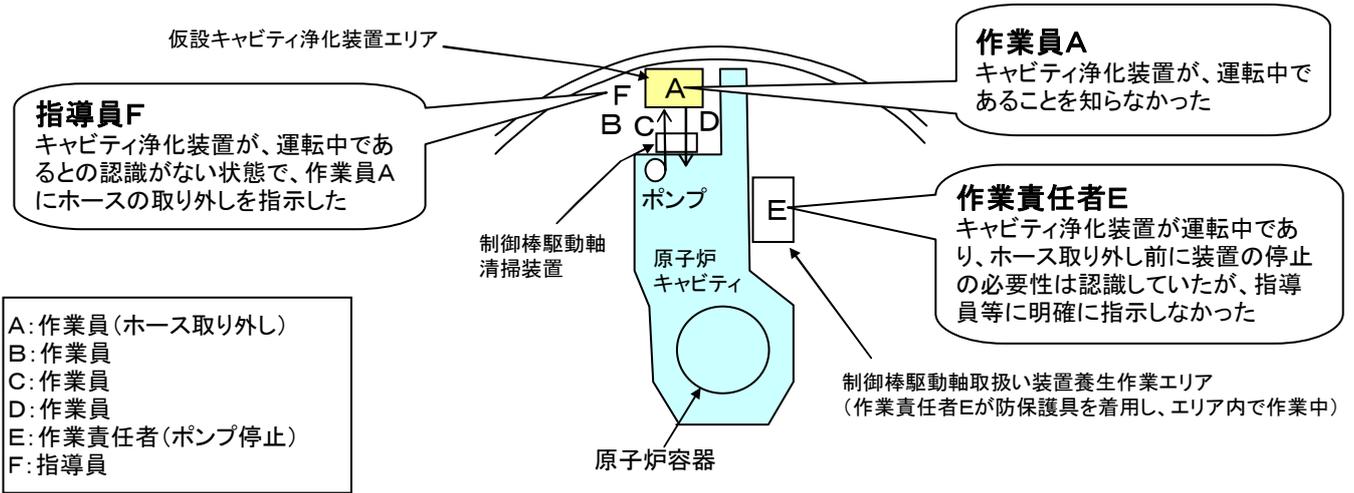
原子炉容器炉内構造物点検清掃工事作業人員配置図 (32mフロア)

現場周辺では作業指導員と作業員4名の計5名が作業していた。

作業内容は、原子炉キャビティ横の床面に仮設の制御棒駆動軸清掃装置を設置し、同装置と浄化装置とを接続する作業を行う計画であった。

制御棒駆動軸清掃装置とキャビティ浄化装置とを接続する前には、運転中の浄化装置を停止させる必要があったが、作業要領書にそのことが記載されておらず、また、そのことを知っていた作業責任者が、指導員や作業員に対して、「装置を停止させる」との明確な指示や注意を与えていなかった。

このため、浄化装置が運転中であるとの認識がない状態で、指導員の指示により作業員がホースを取り外したため漏えいが発生した。

- ・ 仮設キャビティ浄化装置のホースを取り外す前には、当該装置を停止することを作業手順書等に明記する。
- ・ 当日の作業前の打ち合わせにおいては、作業責任者が設備の運転状態等を作業関係者に対し確実に周知・伝達するよう指導する。
- ・ 仮設キャビティ浄化装置については、運転状態が容易に識別できるよう表示を行う。
