美浜発電所2号機の原子炉起動と調整運転の開始について
(第23回定期検査)

美浜発電所2号機(加圧水型軽水炉;定格電気出力50.0万kW)は、平成18年3月3日から第23回定期検査を実施しているが、平成18年5月26日に原子炉を起動し、臨界となる予定である。

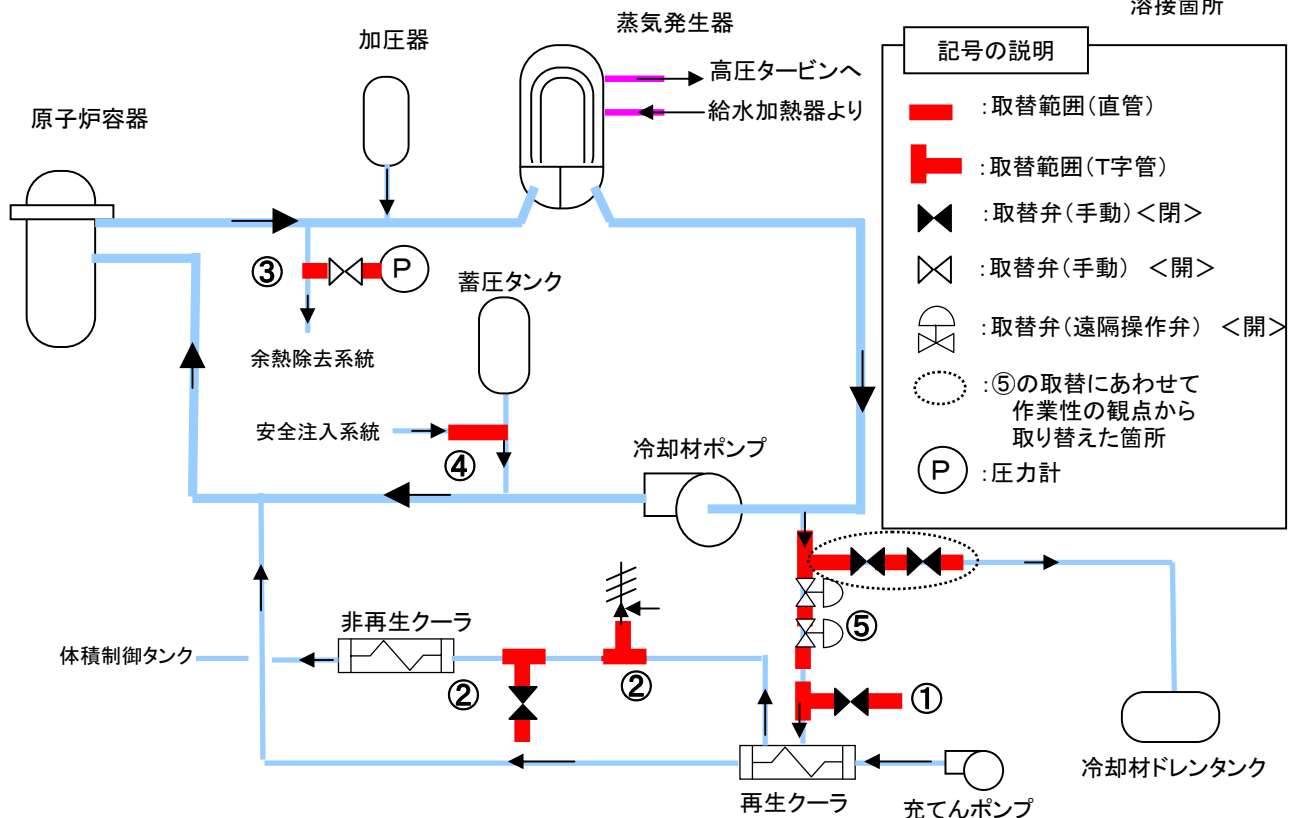
取替範囲概略図

海外での損傷事例に鑑み、化学体積制御系統など溶存酸素濃度が高く応力腐食割れの可能性がある配管分岐部について、応力集中を低減させるため溶接形状を変更し、耐食性に優れた材料に取り替えた。
[図中番号①~④]

高経年化技術評価により、プラント起動・停止時の温度変化に伴う疲労割れに対する点検が必要とされている、化学体積制御系統の抽出水配管の溶接継手部について、今後の保守性を考慮して、応力集中を低減させるため溶接形状を変更し、耐食性に優れた材料に取り替えた。[図中番号⑤]

系 統	対 象 箇 所	箇所数	図中番号	内 訳
化学体積制御系統	抽出水ラインイベント・ドレン配管	3	①	A系=3
	抽出水ライン安全弁取出配管・ドレン配管	2	②	(系区分なし)
余熱除去系統	余熱除去系統圧力計元弁取出配管	1	③	A系=1
安全注入系統	安全注入系統、蓄圧タンク注入ライン合流配管	2	④	A系=1 B系=1

系 統	対 象 箇 所	箇所数	図中番号	内 訳
化学体積制御系統	抽出水ライン他配管	1	⑤	A系=1

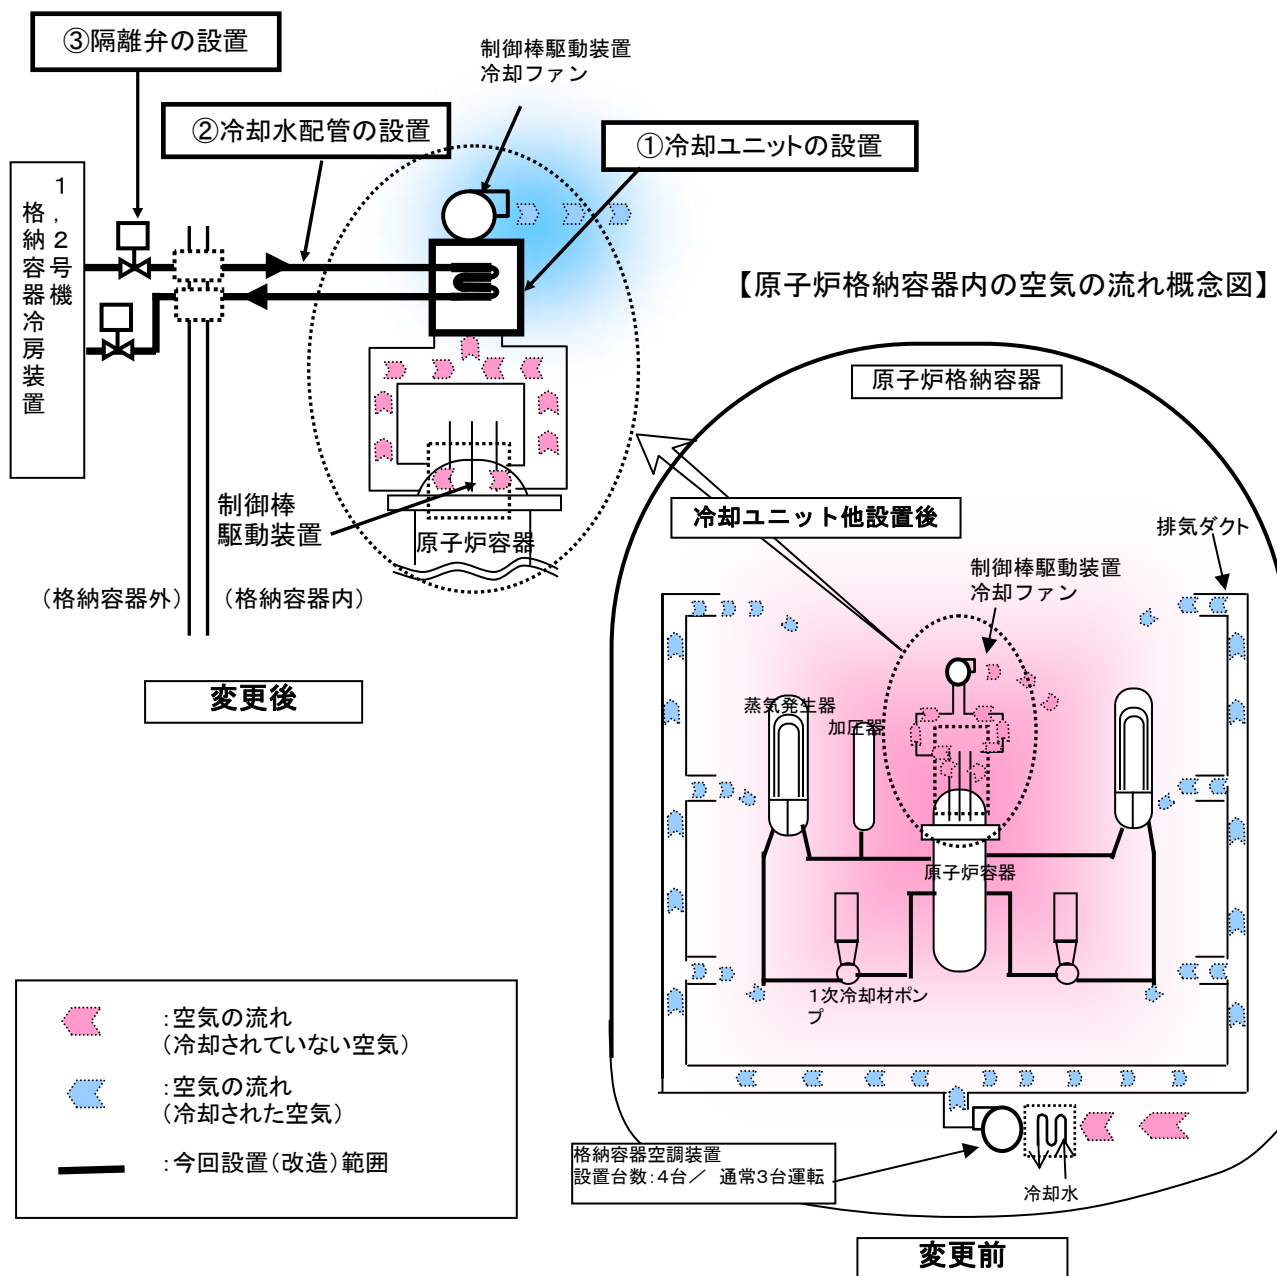
【制御棒駆動装置冷却ユニット設置工事概略図】

原子炉格納容器内雰囲気温度による計器等への影響を緩和するため、制御棒駆動装置の冷却用空気ダクトに水冷式の冷却ユニットを設置し、制御棒駆動装置から格納容器へ排出される循環空気の色度低減を図った。

- ①制御棒駆動装置冷却ファン(既設)上流側に冷却ユニットを設置した。
- ②屋外の原子炉格納容器冷房装置(既設)から冷却ユニットへ冷却水を供給するための配管を設置した。
- ③上記配管の設置に伴い、原子炉格納容器配管貫通部の改造ならびに原子炉格納容器隔離弁(電動弁)を設置した。

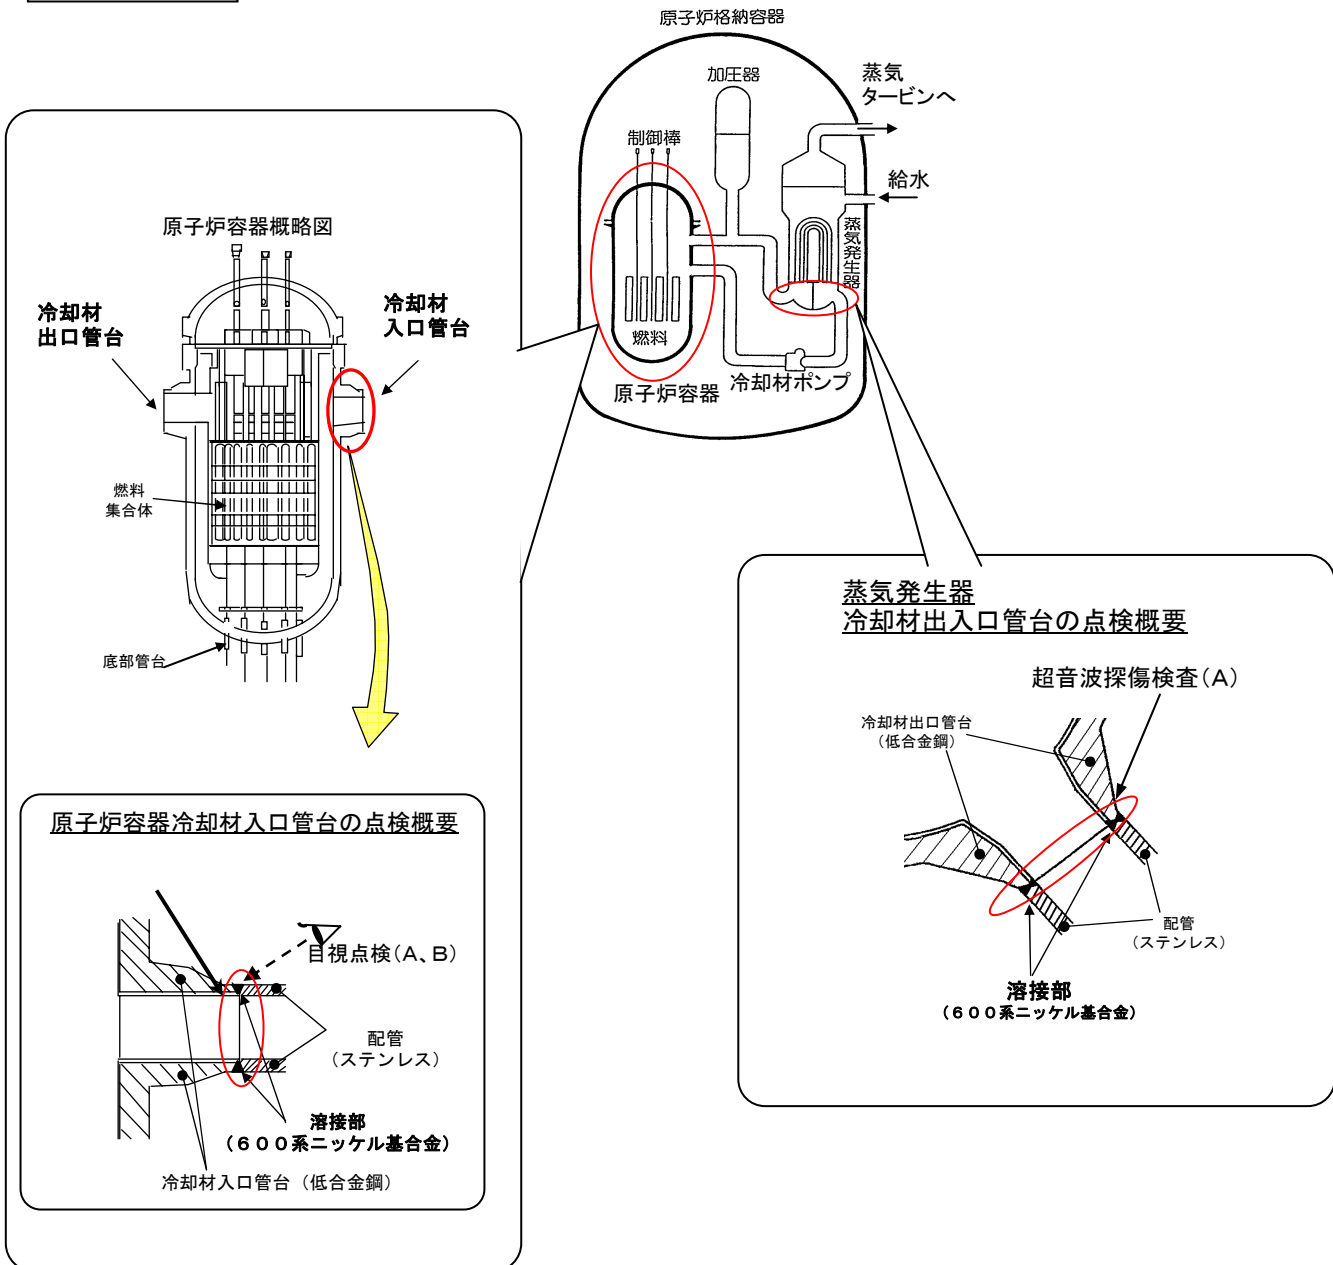
概略系統図

国内外PWRプラントにおいて、600系ニッケル基合金を用いた原子炉容器上部ふた管台や1次冷却材系統の溶接部で応力腐食割れが発生した事象に鑑み、溶接箇所には600系ニッケル基合金が使用されている原子炉容器冷却材入口管台および蒸気発生器冷却材出入口管台について、外観目視点検や超音波探傷検査を実施し、異常のないことを確認した。

国内外PWRプラントにおいて、600系ニッケル基合金を用いた1次冷却材システムの溶接部で応力腐食割れが発生した事例に鑑み、溶接箇所には600系ニッケル基合金が使用されている、原子炉容器冷却材入口管台、蒸気発生器冷却材出入口管台について、外観目視点検や超音波探傷検査を実施した。

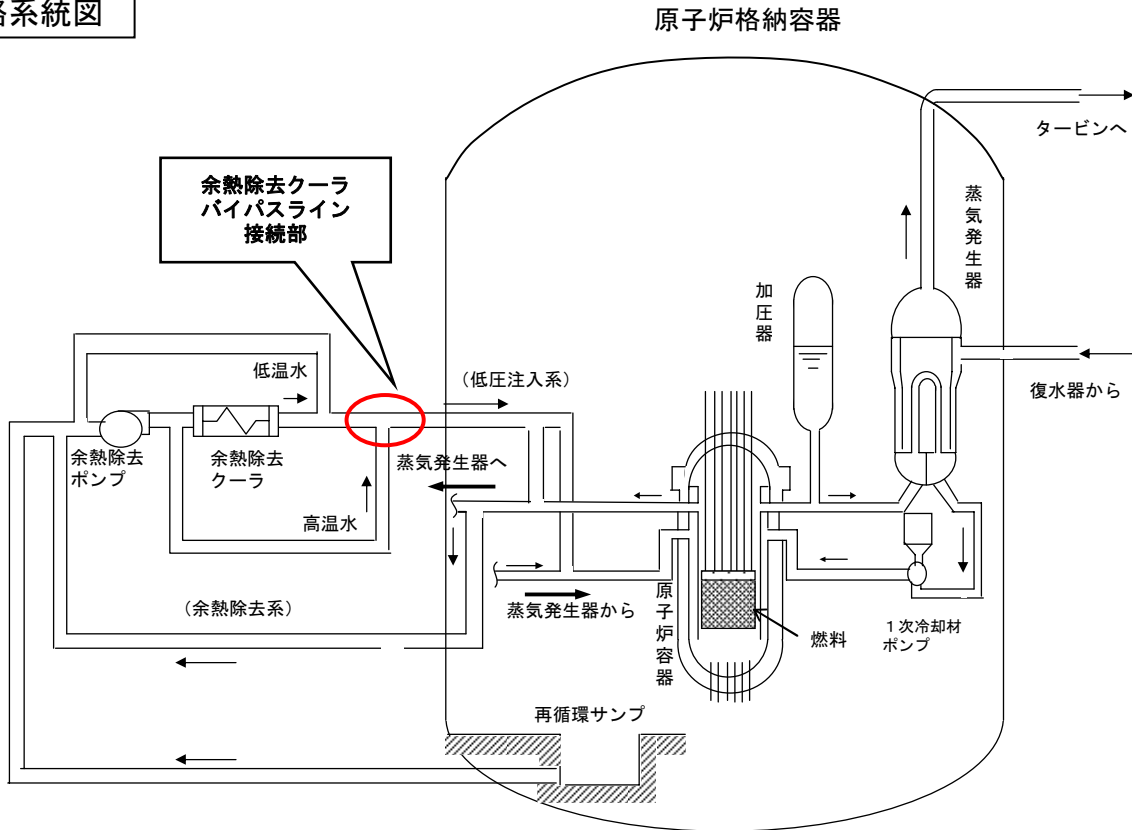
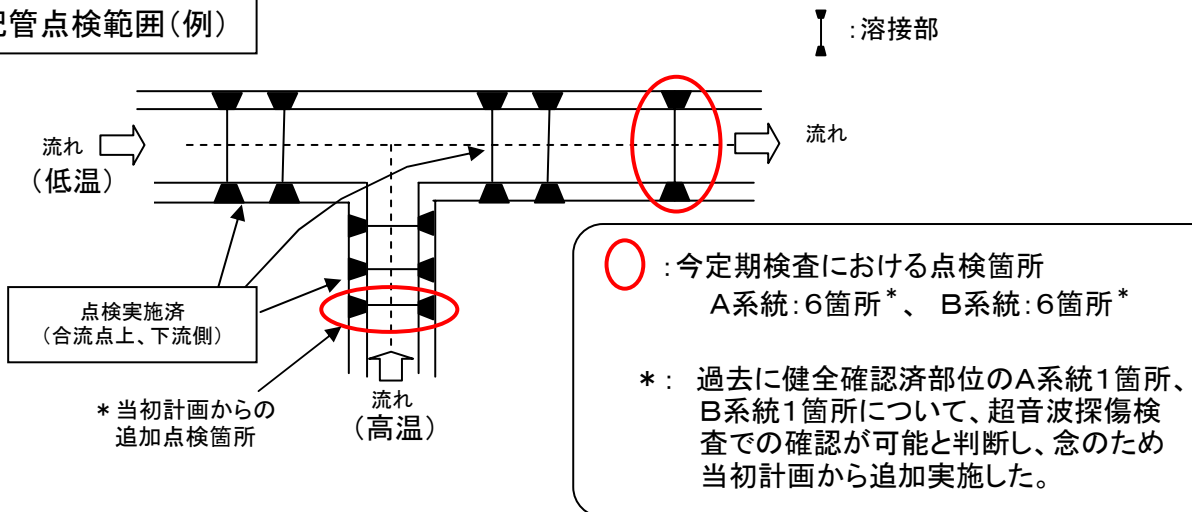
概略系統図

国内PWRプラントにおいて、再生熱交換器の胴側出口配管部で、高温水と低温水の混合により発生する温度ゆらぎを主要因とする高サイクル熱疲労割れが発生した事象に鑑み、同様の熱疲労割れが発生する可能性のある余熱除去クーラバイパスライン接続部について、超音波探傷検査を実施し、異常がないことを確認した。

国内PWRプラントにおいて、再生熱交換器の胴側出口配管部で、高温水と低温水の混合により発生する温度ゆらぎを主な要因とする高サイクル熱疲労割れが発生した事例に鑑み、同様の熱疲労割れが発生する可能性のある余熱除去クーラ出口バイパスライン接続部について、超音波探傷検査を実施した。

温度ゆらぎ:
 高低温の内部流体が合流することによる温度ゆらぎが生じ、熱疲労による割れが発生する可能性のある箇所。

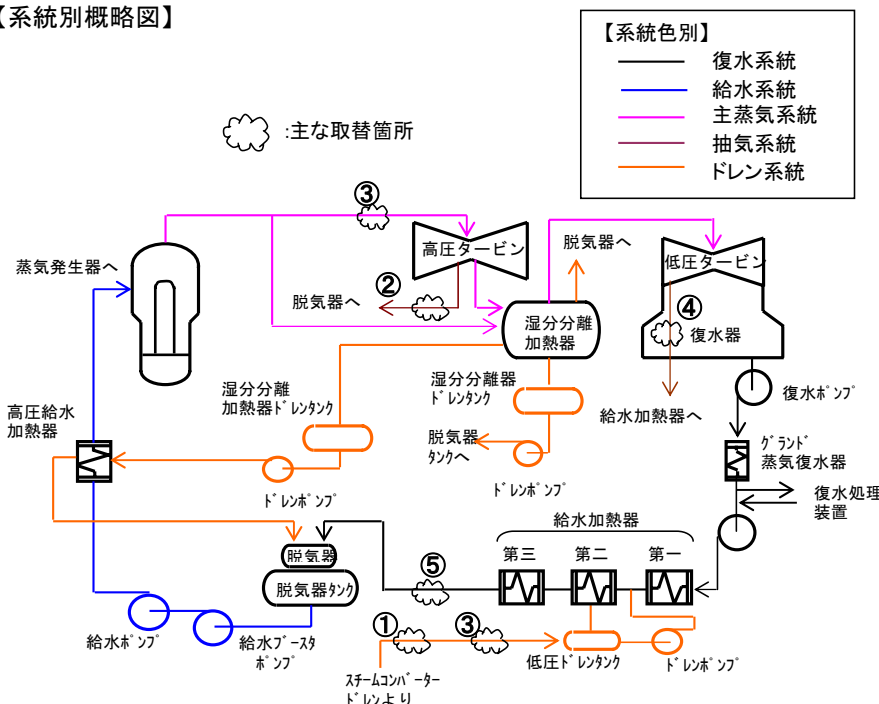
【系統別概略図】

その結果、計算必要厚さを下回っている箇所が9箇所、次回定期検査までに計算必要厚さを下回ると評価された箇所が1箇所あり、これら計10箇所については、炭素鋼から耐食性に優れたステンレス鋼の配管に取り替えた。

今定期検査において、合計1,113箇所について超音波検査(肉厚測定)等を実施した結果、計算必要厚さを下回っている箇所が9箇所確認され、さらに次回定期検査までに計算必要厚さを下回ると評価された箇所が1箇所確認された。〔超音波検査(肉厚測定)1,077箇所、目視点検36箇所〕

- 今回実施した超音波検査(肉厚測定)において、計算必要厚さを下回っている9箇所および次回定期検査までに計算必要厚さを下回ると評価された1箇所について、炭素鋼から耐食性に優れたステンレス鋼の配管に取り替えた。
- 過去の点検結果から減肉傾向の見られる部位7箇所、他プラントにおいて減肉傾向の見られる類似部位4箇所、保守性・作業性を考慮し取り替えた部位83箇所、合計94箇所について、同種材料(炭素鋼)、または耐食性に優れたステンレス鋼の配管に取り替えました。
(炭素鋼材から耐食性に優れたステンレス鋼の配管に取り替えた箇所は64箇所、熱膨張の影響等を考慮して同種材料で取り替えた箇所は40箇所。)

- ① 計算必要厚さを下回る箇所および次回定期検査までに計算必要厚さを下回ると評価された箇所 (10箇所)
 - ・炭素鋼 ⇒ ステンレス鋼 10箇所
- ② 余寿命10年未満で減肉が確認されていた箇所<当初より計画>(7箇所)
 - ・炭素鋼 ⇒ 同種材料 1箇所
 - ・炭素鋼 ⇒ ステンレス鋼 6箇所
- ③ 配管取替による作業性を考慮して取替えた箇所 (42箇所)
 - ・炭素鋼 ⇒ 同種材料 1箇所
 - ・炭素鋼 ⇒ ステンレス鋼 41箇所
- ④ 今後の保守性を考慮して取り替えた箇所 (41箇所)
 - ・炭素鋼 ⇒ 同種材料 38箇所
 - ・炭素鋼 ⇒ ステンレス鋼 3箇所
- ⑤ これまでに他プラントで減肉を確認した類似箇所 (4箇所)
 - ・炭素鋼 ⇒ ステンレス鋼 4箇所

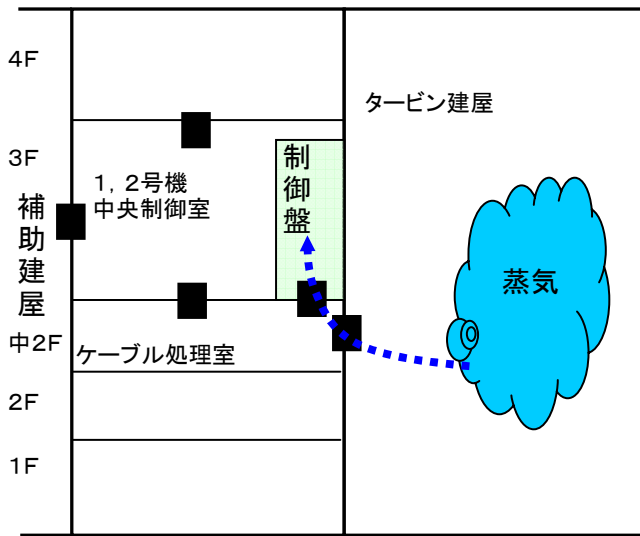
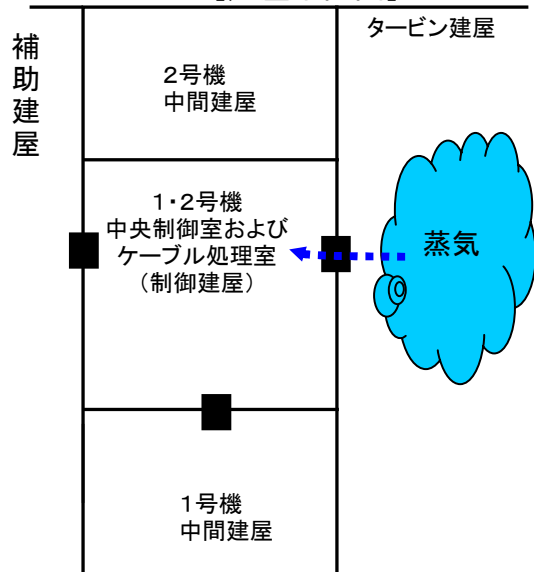
点検箇所概要図

美浜発電所3号機2次系配管破損事故において、中央制御室につながるケーブルトレイおよび電線管の壁貫通部等のシール施工が不適切であったため中央制御室への蒸気浸入が認められたことを踏まえ、中央制御室貫通部等124箇所^{※2}のシール施工状況を点検し、不適切な箇所11箇所を含む94箇所について補修を実施した。

美浜発電所3号機事故において、中央制御室につながるケーブルトレイおよび電線管の壁貫通部等のシール施工が不適切であったため、中央制御室への蒸気浸入が認められたことを踏まえ、中央制御室貫通部等124箇所（シール施工状況）を点検し、不適切な箇所11箇所を含む94箇所について補修を実施した。

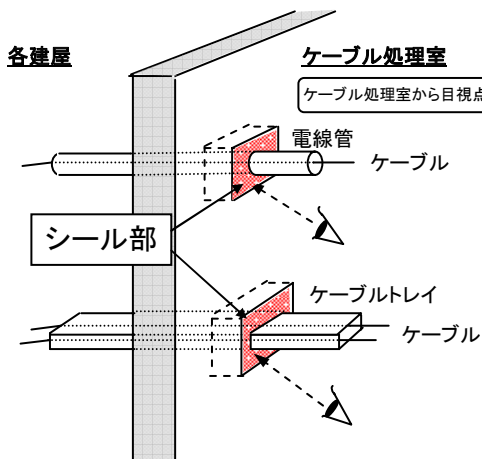
壁貫通部の点検

各建屋からケーブル処理室への壁貫通部
目視点検箇所のイメージ

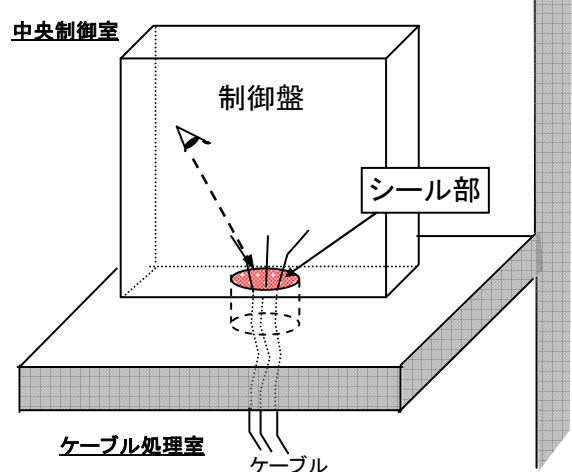
床貫通部の点検

ケーブル処理室から中央制御室制御盤への床貫通部
目視点検箇所のイメージ
