敦賀発電所1号機の復水器の点検結果について (復水器B室の点検に伴う出力降下の原因と対策)

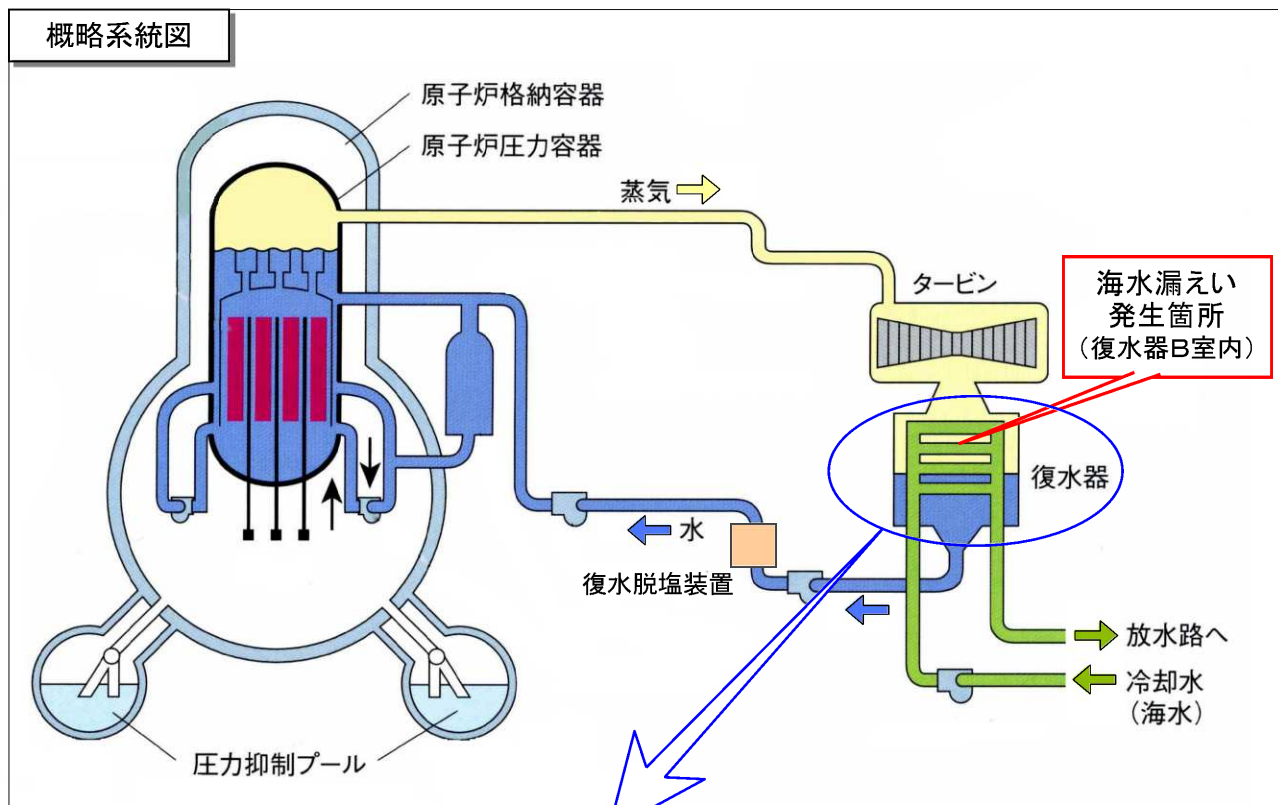
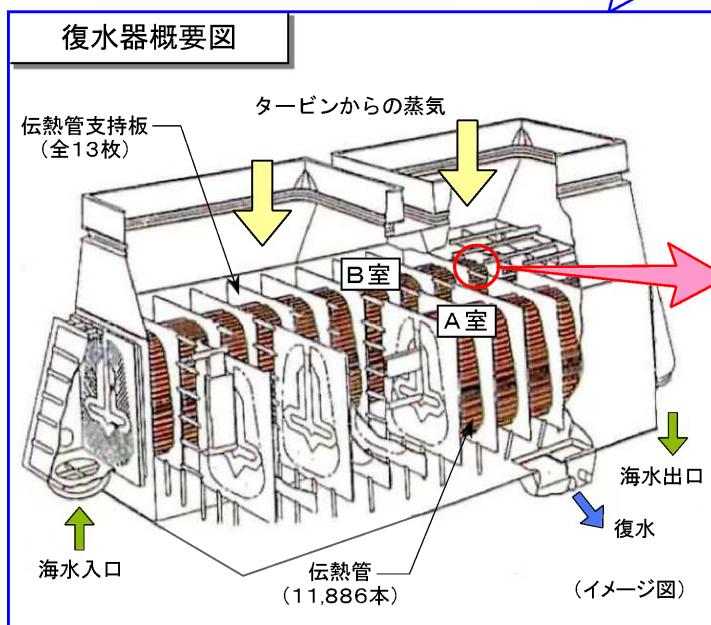
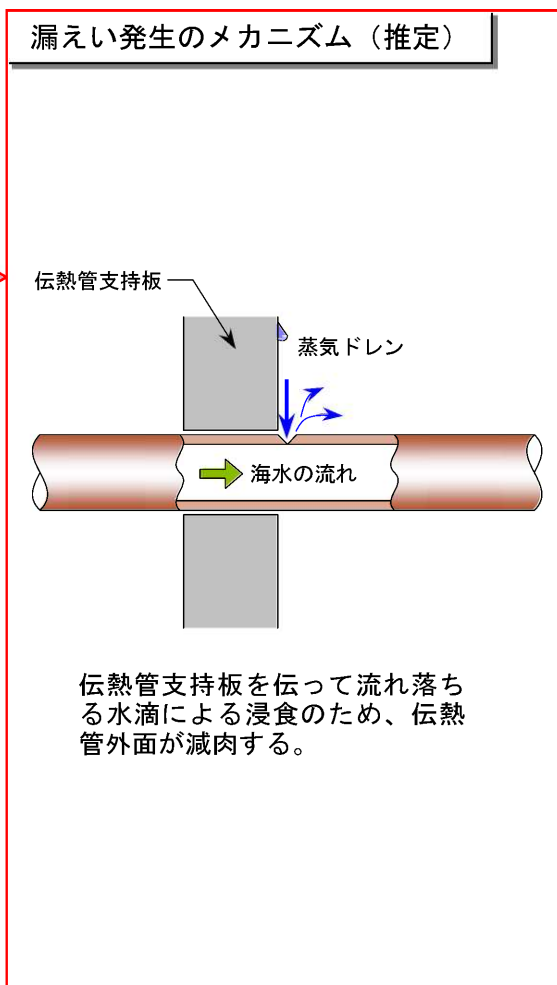
復水器概要図

- ・復水器B室にある伝熱管全数（既施栓管325本を除く11,561本、黄銅管）について渦流探傷検査（ECT）を実施した結果、伝熱管19本に施栓基準に達する減肉指示信号が認められた。
- ・また、発泡剤を用いて伝熱管全数の漏えい確認試験を実施したところ、ECTで施栓基準に達する減肉が認められた伝熱管19本のうちの1本に漏えいが確認された。なお、当該伝熱管のECT結果では、漏えい箇所は伝熱管支持板部近傍で、外面からの減肉信号であった。

- ・漏えい確認試験およびE C T結果より、伝熱管支持板部を伝って流れ落ちる水滴^{※2}により伝熱管外面の減肉が進行して貫通に至り、海水が漏えいしたものと推定される。

- ・今回漏えいが認められた伝熱管1本を含め、施栓基準に達している伝熱管計19本について施栓を行う。
