敦賀発電所2号機の原子炉起動と調整運転の開始について  
(第15回定期検査)

敦賀発電所2号機(加圧水型軽水炉;定格電気出力116.0万kW)は、平成18年4月23日から第15回定期検査を実施しているが、平成18年6月27日に原子炉を起動し、翌28日に臨界となる予定である。

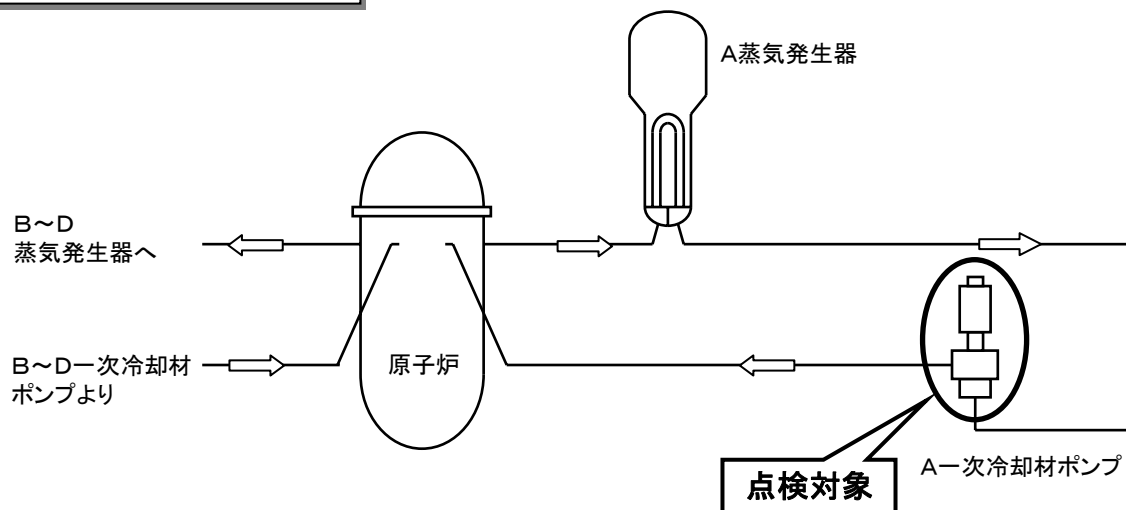
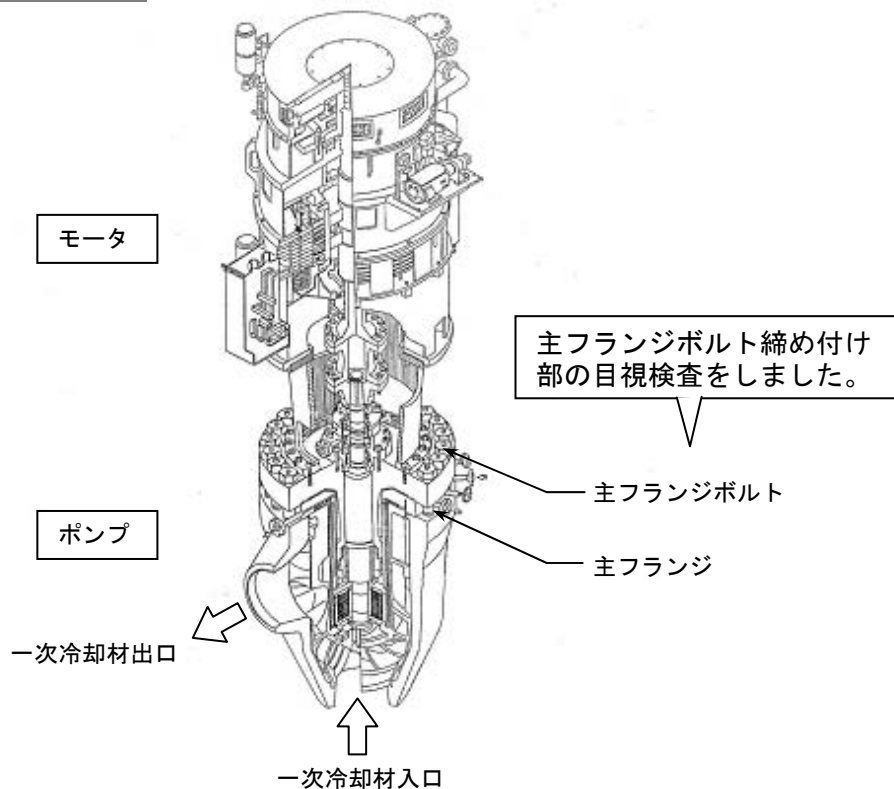
## 一次冷却材ポンプ供用期間中検査

1次冷却材ポンプ供用期間中検査として、4台あるポンプのうちAポンプについて、主フランジボルト締め付け部の耐圧部の健全性を確認した。

一次冷却材ポンプの供用期間中検査として、4台あるポンプのうちAポンプについて、主フランジボルト締め付け部の耐圧部に異常がないことを確認しました。

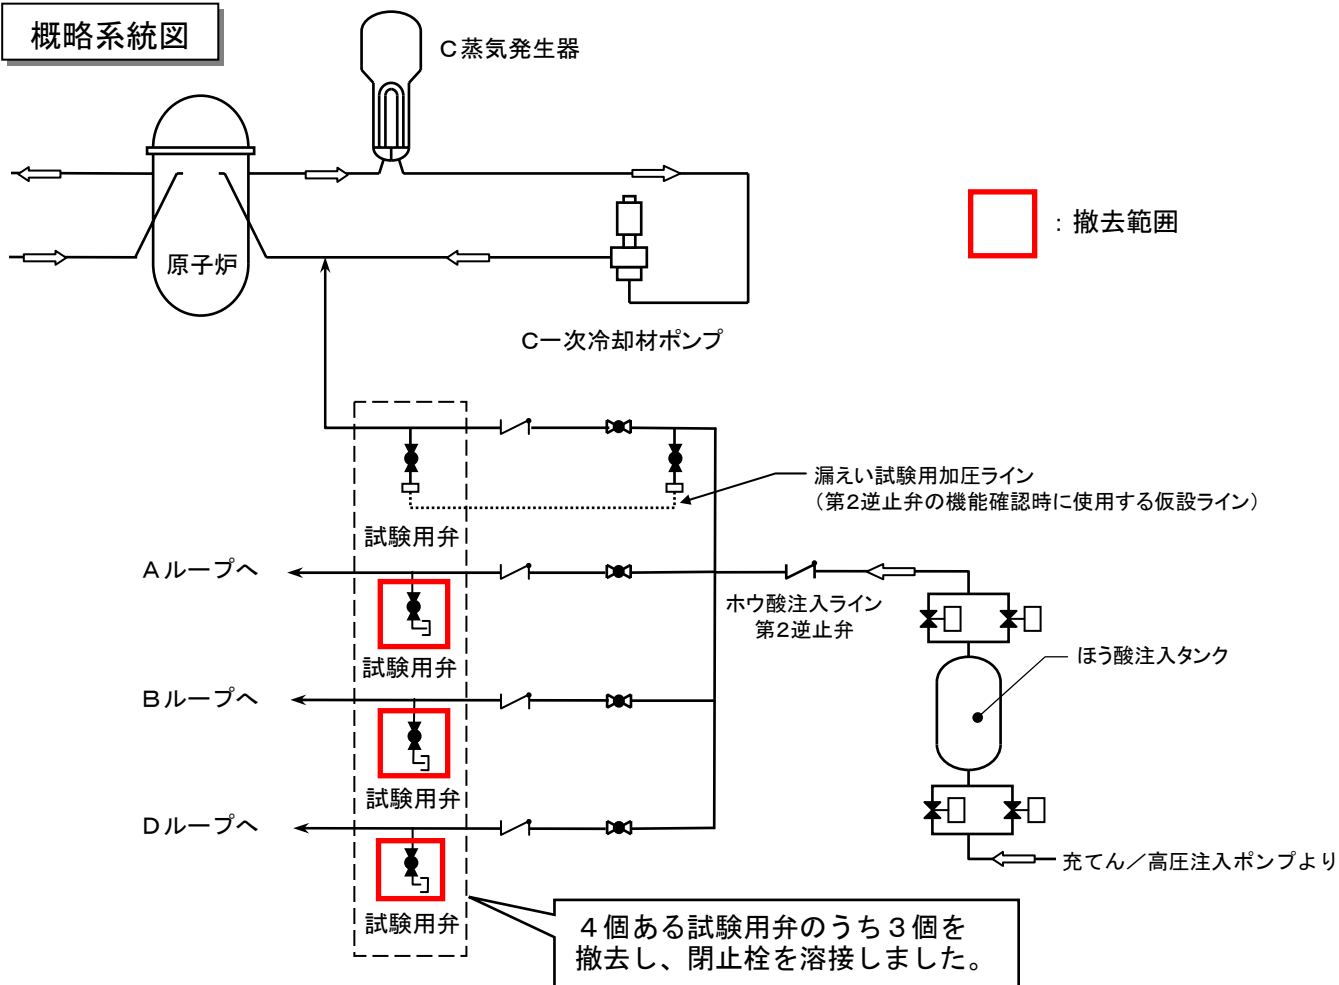
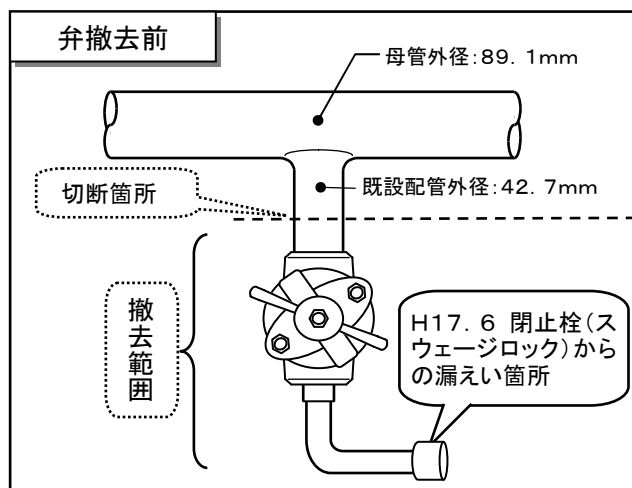
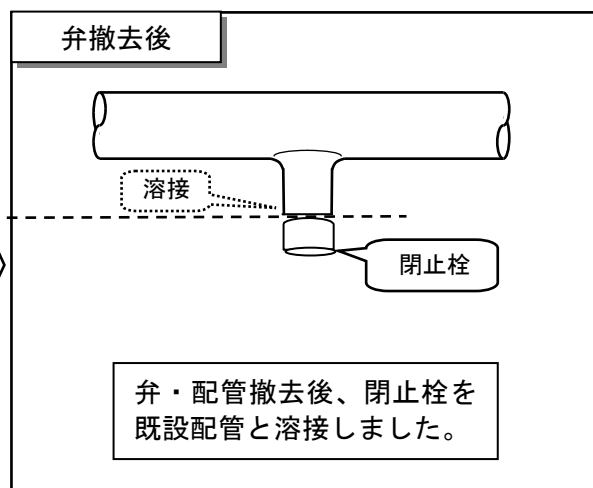
## ホウ酸注入ライン試験用弁撤去工事

平成17年6月に発生したホウ酸注入ライン分岐管に設置された試験用弁(テストコネクタ弁)下流閉止栓(スウェージロック)からの漏えいを踏まえ、試験用弁4個のうち、今後使用する予定のない3個を撤去した。

平成17年6月に発生したホウ酸注入ライン※の分岐管に設置された試験用弁下流の閉止栓（スウェージロック）からの漏えいを踏まえ、当該試験用弁4個のうち、今後使用する予定のない3個を撤去しました。

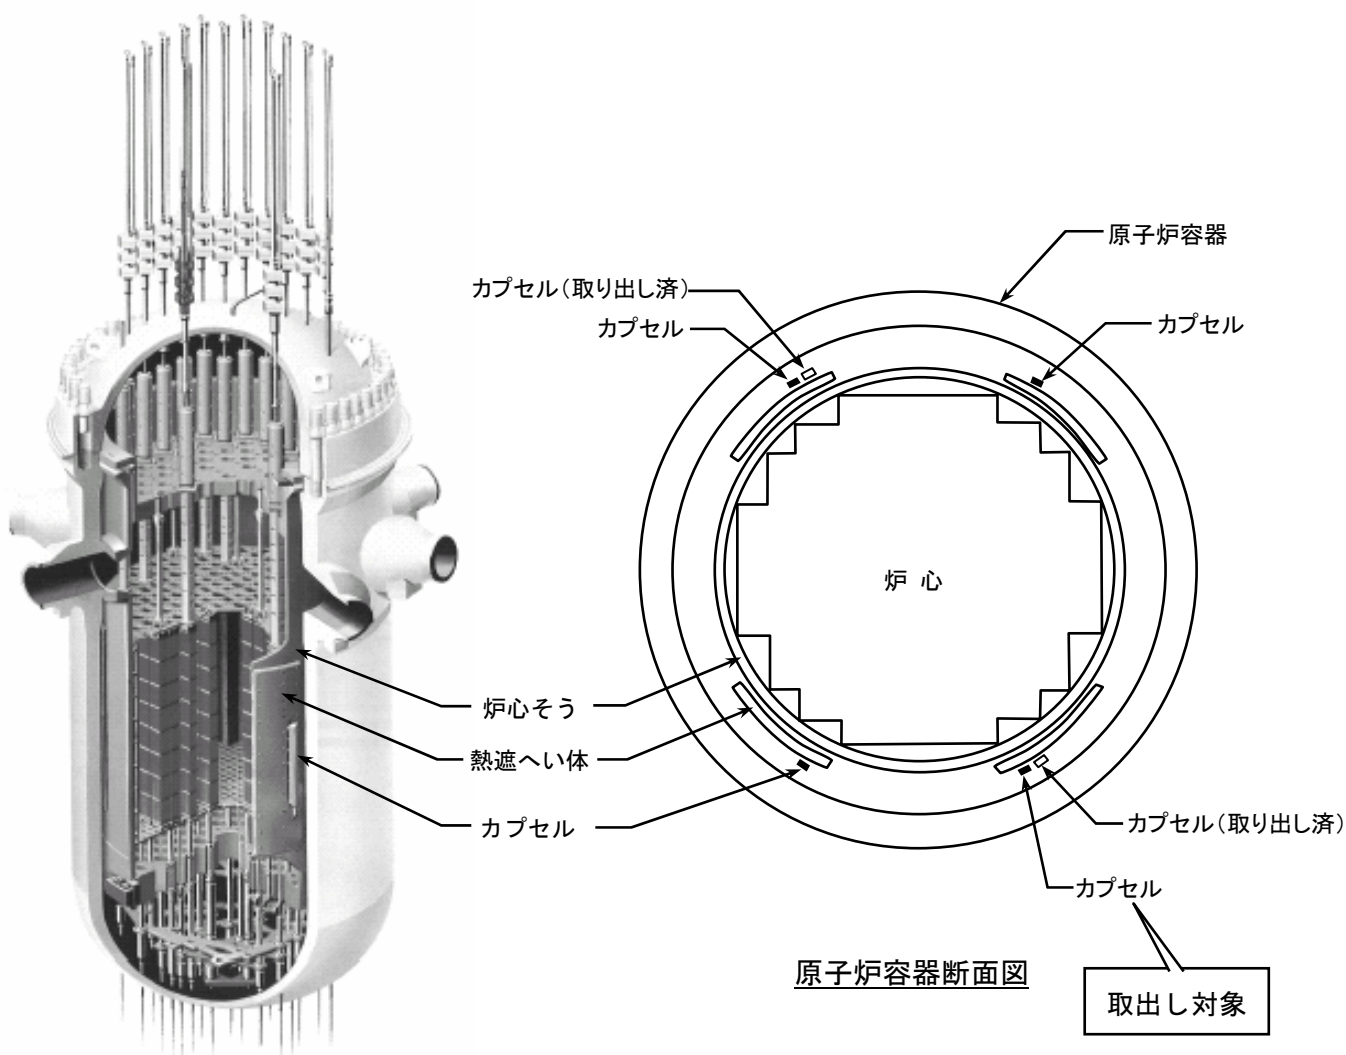
原子炉容器概要図

- (3) 炉内照射試験片取出工事 (図－3 参照)  
中性子照射による原子炉容器の材料特性変化を定期的に把握するため、原子炉容器内部に設置している照射試験片を取り出した。
- (4) 原子炉容器フランジシート面修繕工事 (図－4 参照)  
原子炉容器フランジシート面にわずかな面荒れが認められたため、肉盛溶接による補修を実施した。

中性子照射による原子炉容器の材料特性変化を定期的に把握するため、原子炉容器内部に設置している照射試験片を計画的に取り出しました。同試験片は、今後、民間試験機関にて破壊試験等を行います。

カプセルには、原子炉容器母材等の衝撃試験片、引張試験片等が収納されており、炉内より取り出し、今後民間試験機関にて、中性子照射による金属材料の脆化を評価して、原子炉容器の健全性を確認します。

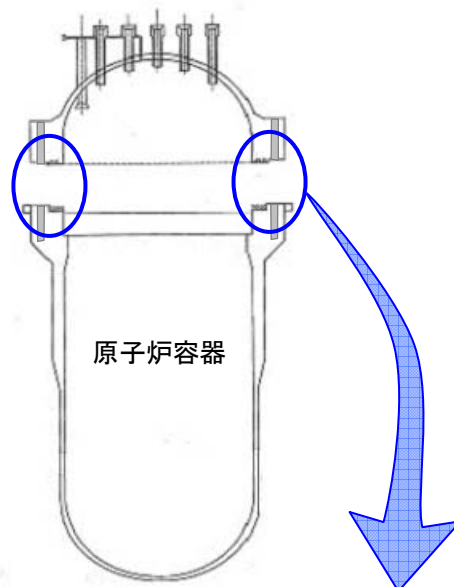
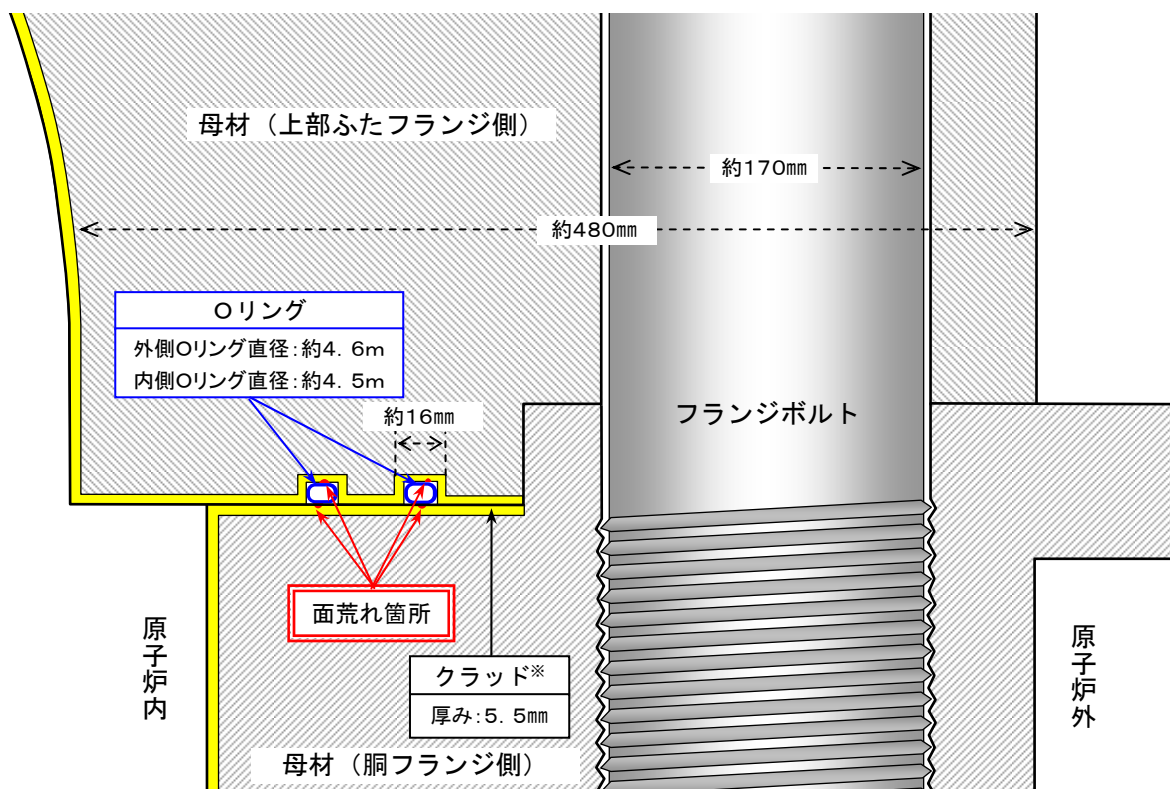
## 原子炉容器フランジシート面修繕工事

原子炉容器フランジシート面にわずかな面荒れが認められていたため、肉盛溶接による補修を実施しました。

面荒れ箇所を補修（箇所数は点検による）

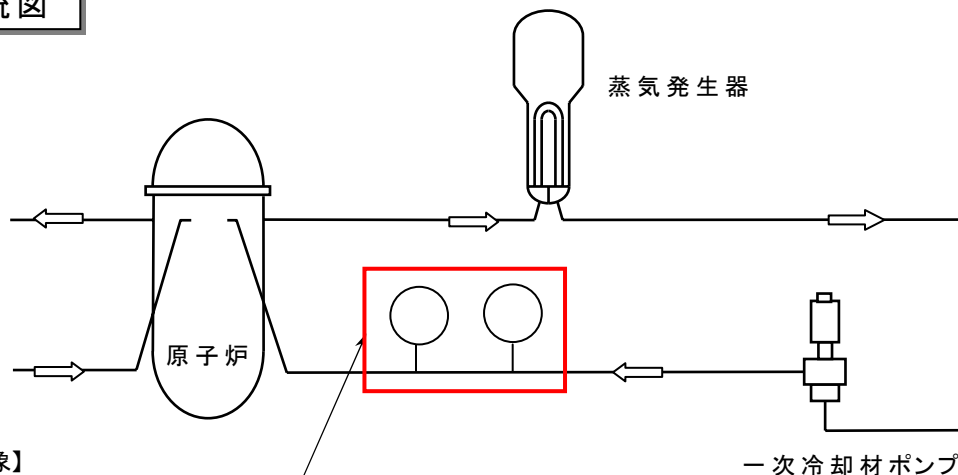
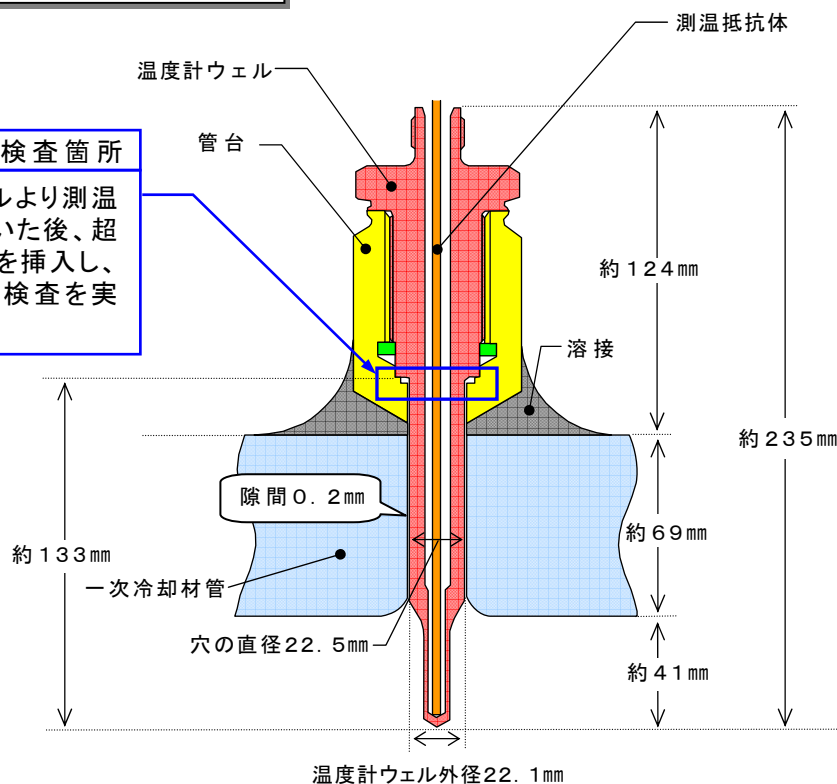
一次冷却材管内構造物の流体振動に係る点検

- (1) 1次冷却材管内構造物の流体振動に係る点検 (図－5 参照)  
本年1月、流体振動に関する新しい技術基準が施行されたことを踏まえ、配管内に設置されている温度計ウェル（さや管）など円柱状構造物の振動評価を行った結果、流体振動が発生する可能性があるとして評価された1次冷却材系統の温度計ウェル（8本）について、超音波探傷検査を実施し、健全性を確認した。
- \*：各電力事業者においては、平成7年12月の「もんじゅ」事故を踏まえ、配管内に設置されている温度計ウェルなどについて、当時の知見をもとに評価していた。その後、日本機械学会において「配管内円柱状構造物の流力振動評価指針」が整備され、本年1月に技術基準として適用されたことを受けて、改めて評価を実施した。
- (2) 原子炉容器管台溶接部等の応力腐食割れに係る点検 (図－6 参照)  
国内外PWRプラントにおいて、600系ニッケル基合金溶接部の応力腐食割れ事象に鑑み、溶接部に600系ニッケル基合金が使用されている原子炉容器上部ふた管台全数（74本）およびD－蒸気発生器冷却材入口管台について、外観目視点検や超音波探傷検査を実施し、健全性を確認した。
- (3) 高サイクル熱疲労割れに係る点検 (図－7 参照)  
本年1月、高温水と低温水の混合による温度ゆらぎを主要因とする高サイクル熱疲労割れに関する新しい技術基準が施行されたことを踏まえ、高サイクル熱疲労割れが発生する可能性のある箇所について評価を行った結果、点検を必要とする箇所はなかった。
- \*：平成15年9月の泊発電所2号機での再生熱交換器胴側出口配管の損傷事例を受け、敦賀発電所2号機では、前回定期検査において、高サイクル熱疲労割れが発生する可能性があるとして評価された5箇所について超音波検査を実施し、異常のないことを確認した。その後、日本機械学会において「配管の高サイクル熱疲労に関する評価指針」が整備され、本年1月に技術基準として適用されたことを受けて、今回、改めて評価を実施した。

本年1月より新しい技術基準が施行されたことを踏まえ、配管内に設置されている温度計ウェル(さや管)等の円柱状構造物の流体振動評価<sup>※</sup>を行った結果、流体振動が発生する可能性があるとして評価された一次冷却材系統の温度計ウェル(8本)について、超音波探傷検査を実施し、異常がないことを確認しました。

【点検対象】  
一次冷却材温度計ウェル(低温側)  
各ループ2台、合計8台

温度計ウェルより测温抵抗体を抜いた後、超音波探触子を挿入し、超音波探傷検査を実施した。

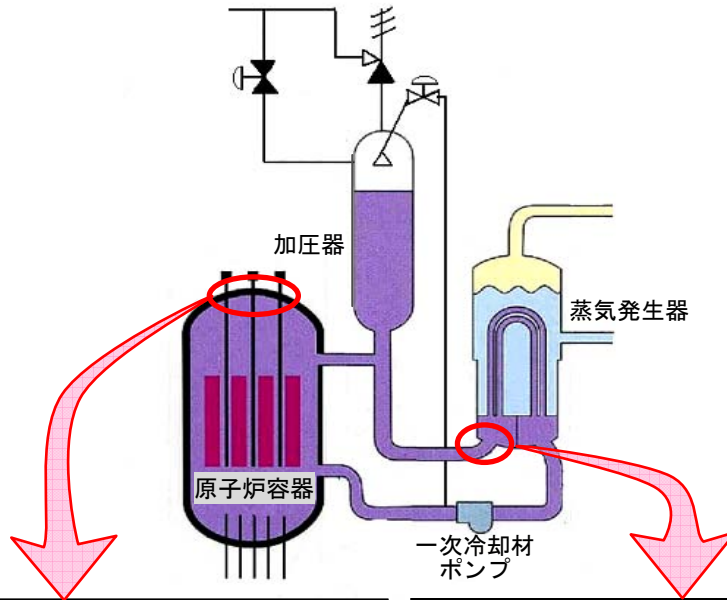
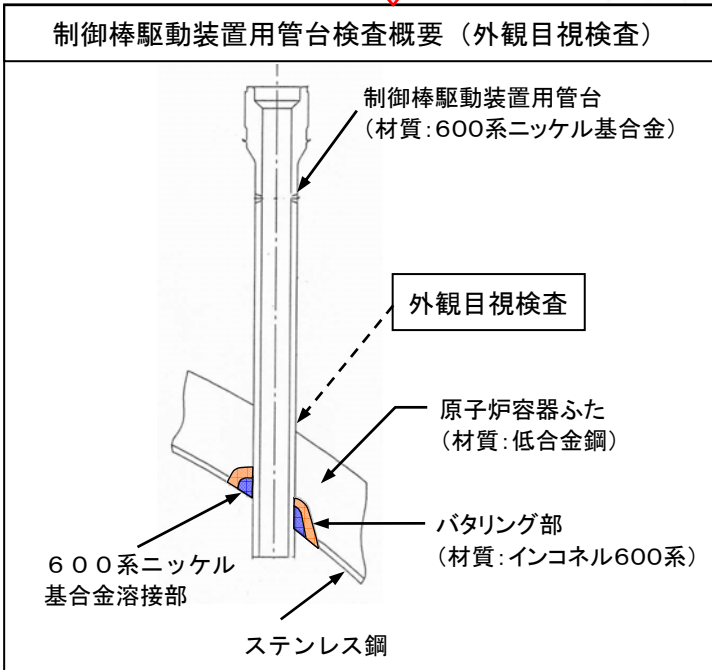
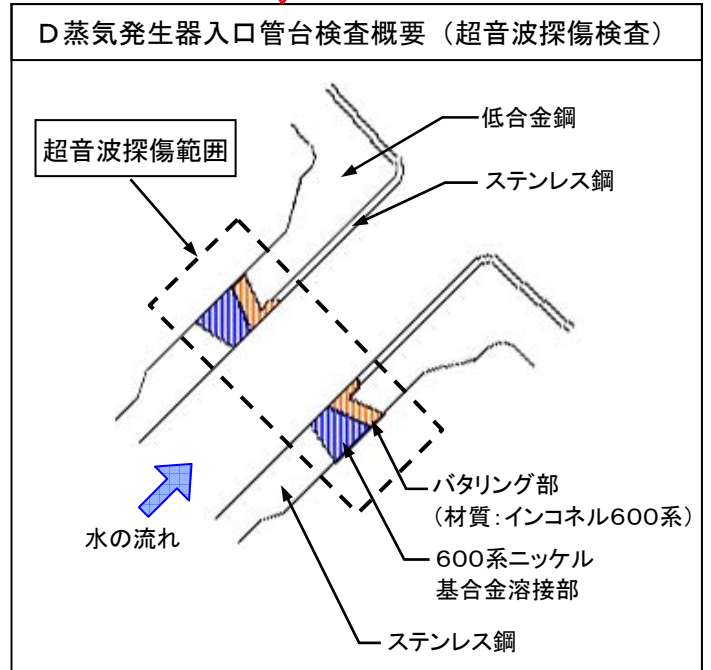
原子炉容器管台溶接部等の応力腐食割れに係る点検

**概要**  
 国内外PWRプラントにおいて、600系ニッケル基合金溶接部の応力腐食割れ事象に鑑み、溶接部に600系ニッケル基合金が使用されている原子炉容器上部ふた管台全数(74本)及びD蒸気発生器冷却材入口管台について、外観目視点検や超音波探傷検査を実施し、異常がないことを確認しました。

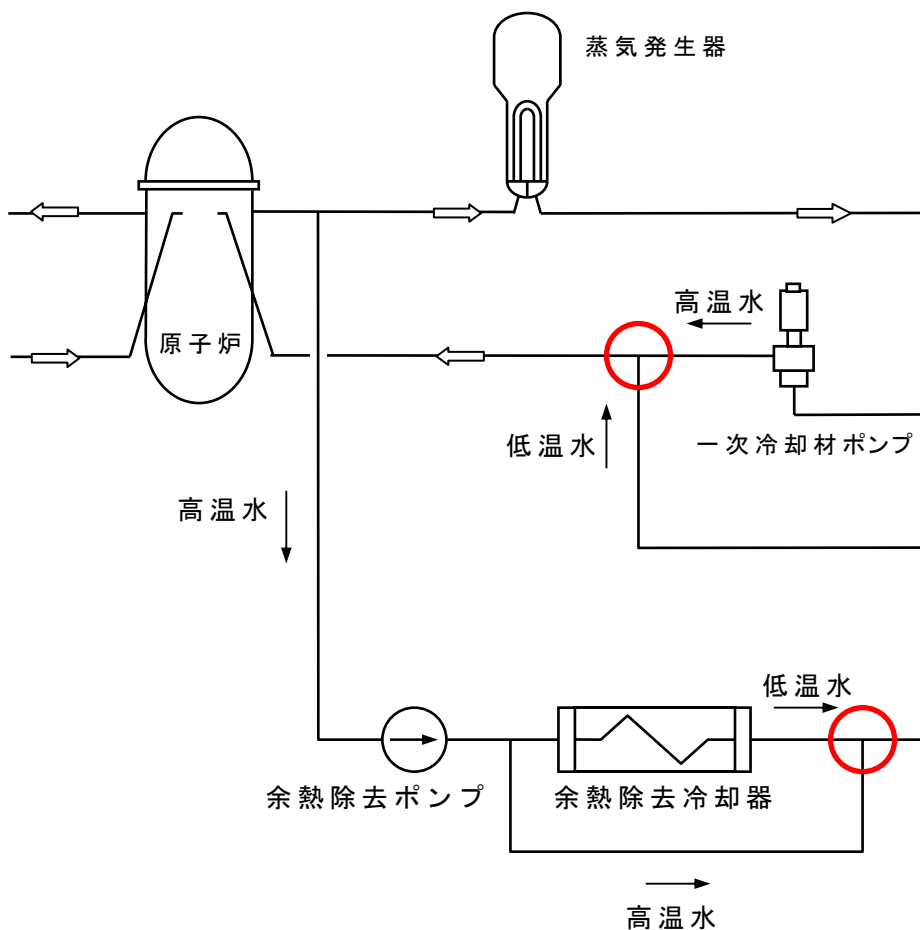
## 高サイクル熱疲労割れに係る点検

本年1月より、高温水と低温水の混合による温度ゆらぎを主要因とする高サイクル熱疲労割れに関する新しい技術基準が施行されたことを踏まえ、高サイクル熱疲労割れが発生する可能性のある箇所について評価※を行った結果、点検をする必要がある箇所はありませんでした。

高温水と低温水の合流部で高サイクル熱疲労割れが発生する可能性がある箇所。

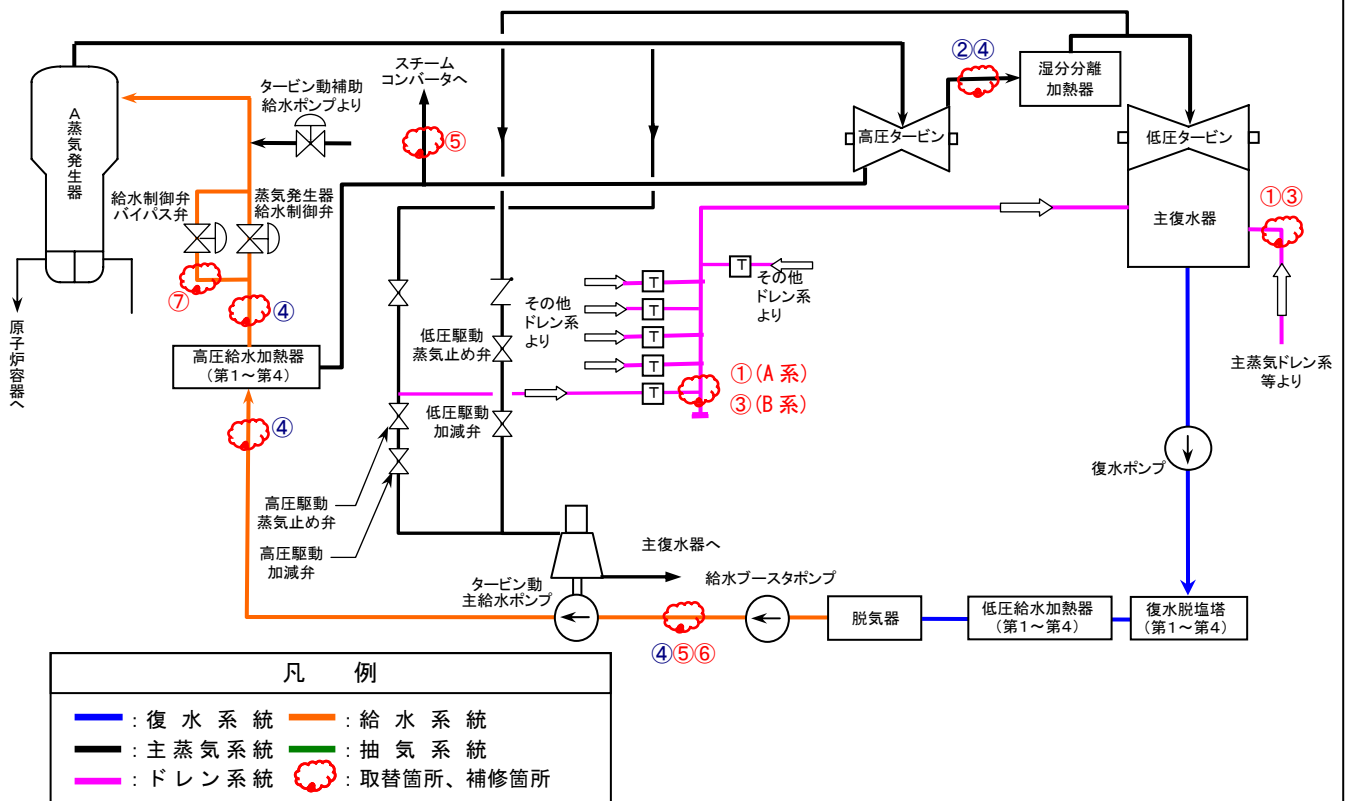
二次系配管の点検等

①美浜発電所3号機事故を踏まえ、2次系配管1,168箇所<sup>※1</sup>について超音波による肉厚測定を行った。その結果、復水器につながるドレン集合配管で微小な貫通穴1箇所と、次回定期検査までに計算必要厚さを下回ると評価された部位2箇所が確認された。

これを踏まえ、類似の147箇所を追加して点検した結果、計算必要厚さを下回っている部位が1箇所確認された。

今定期検査において、合計1,370箇所について超音波検査(肉厚測定)を実施した結果、計算必要厚さを下回っている箇所が2箇所、次回定期検査までに計算必要厚さを下回る可能性があるとして評価された箇所が2箇所確認された。

貫通穴1箇所と追加点検で計算必要厚さを下回っていた1箇所、および予防保全として減肉が認められる4箇所の合計6箇所を、炭素鋼から耐食性に優れたステンレス鋼の配管に取り替えた。

また次回定期検査までに計算必要厚さを下回ると評価された2箇所と予防保全として減肉が認められる4箇所の合計6箇所について、配管内面の肉盛溶接補修を行った。これらの箇所は、次回定期検査で取り替える計画である。

今定期検査では、13箇所の配管を取り替え、18箇所について肉盛補修溶接を行った。

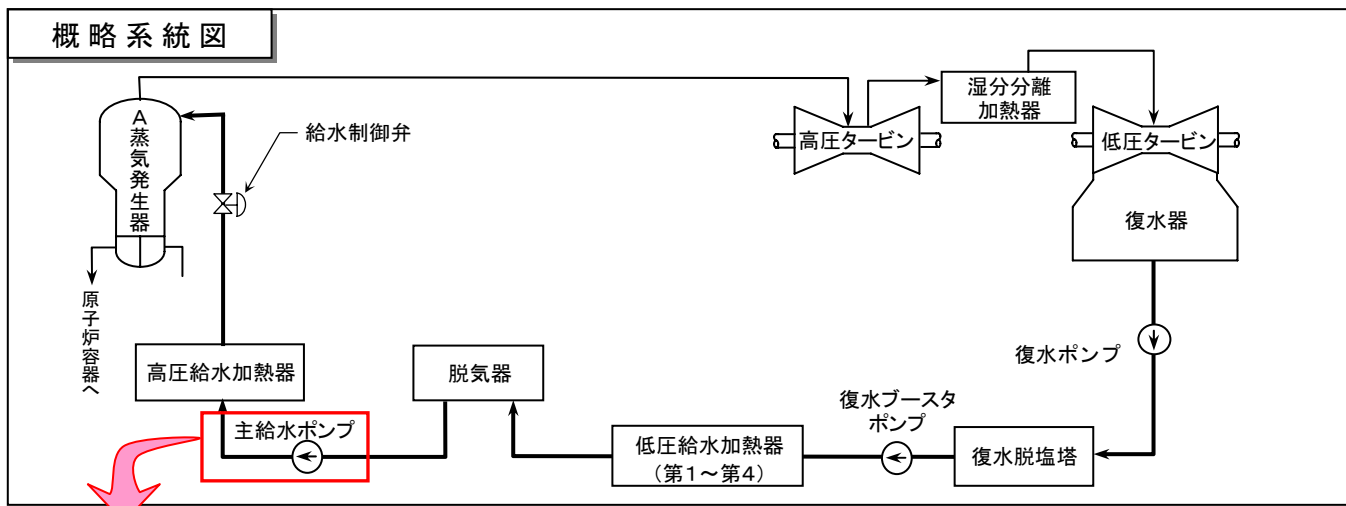
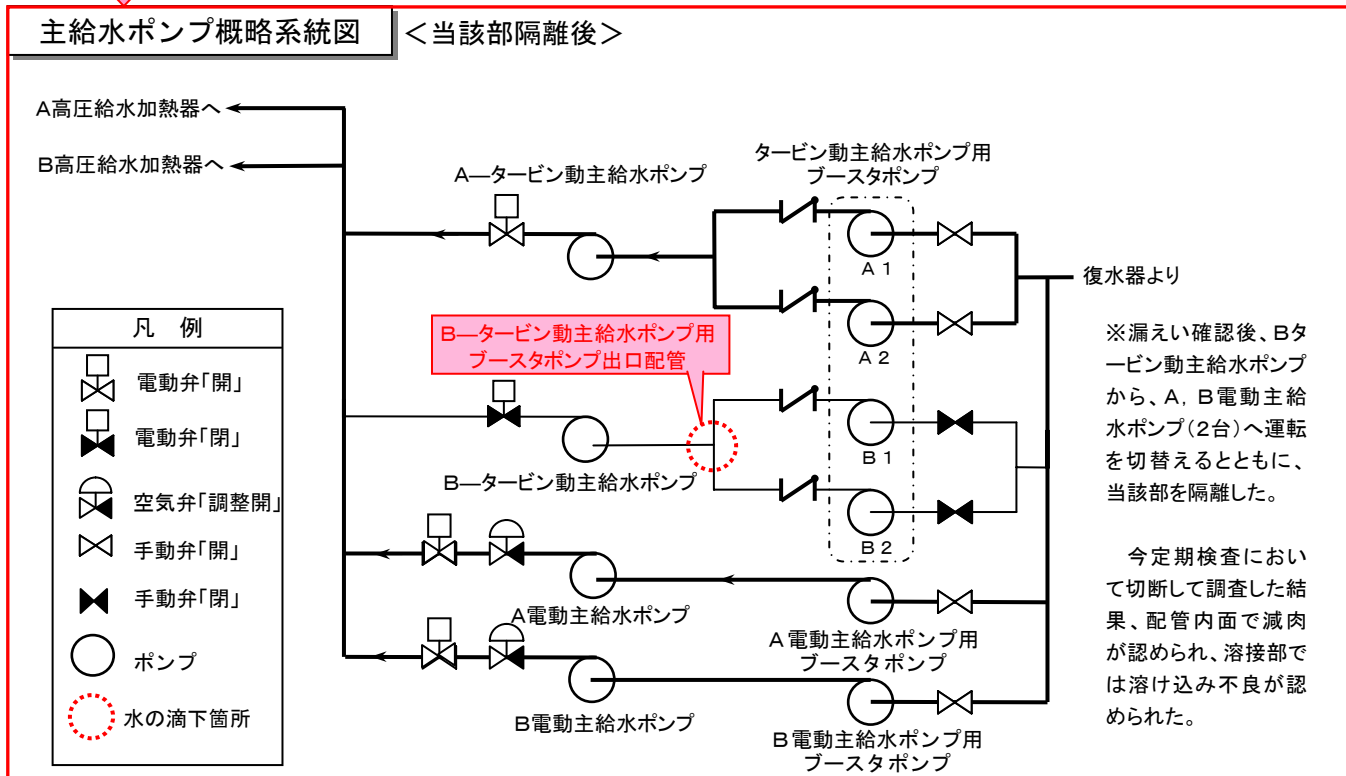
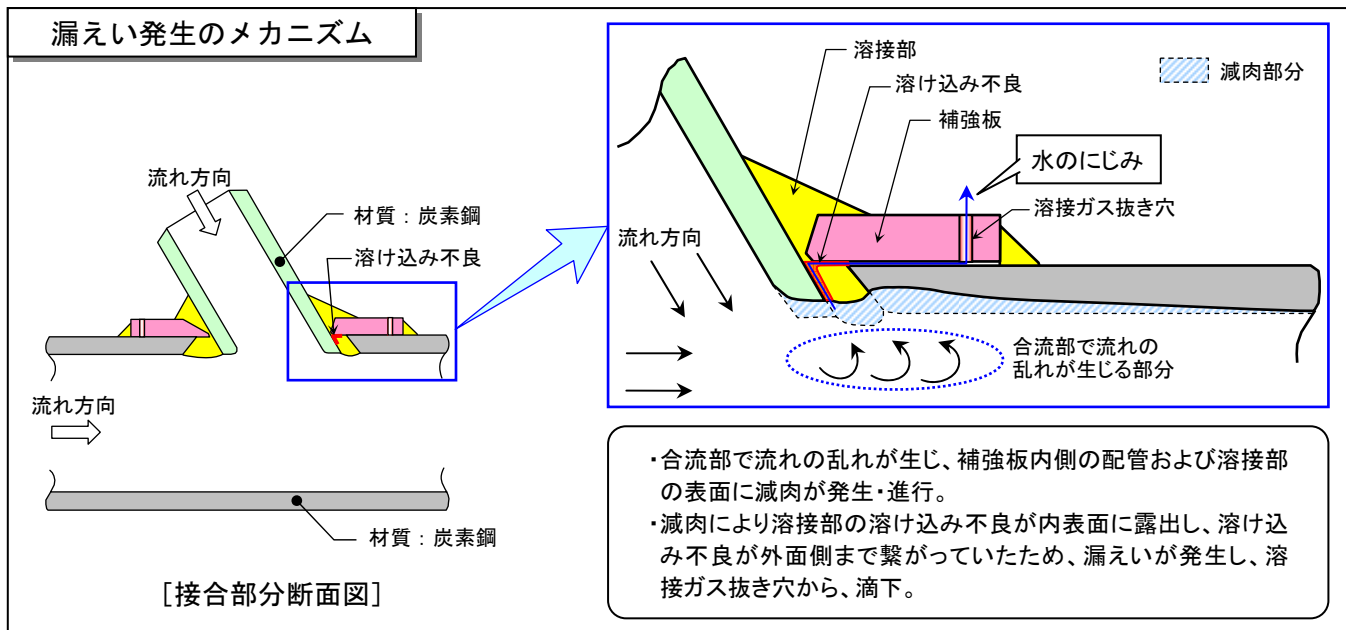
「B-タービン動主給水ポンプ用ブースタポンプ出口配管からのわずかな漏えい」について

②運転中の本年3月に漏えいが認められたBタービン動主給水ポンプ用ブースタポンプ出口配管部について切断し調査した結果、配管内面で減肉が認められ、溶接部では溶け込み不良が認められた。これらのことから、今回の漏えいは、配管内面の減肉が進展し、溶接不良部から漏えいしたものと推定された。

対策として、当該部を炭素鋼からステンレス鋼の配管に取り替えた。

この事象を踏まえ、追加で55箇所を点検した結果、減肉が認められた12箇所について予防保全として配管内面の肉盛溶接補修を行った。これらの箇所は、次回定期検査で取り替える計画である。

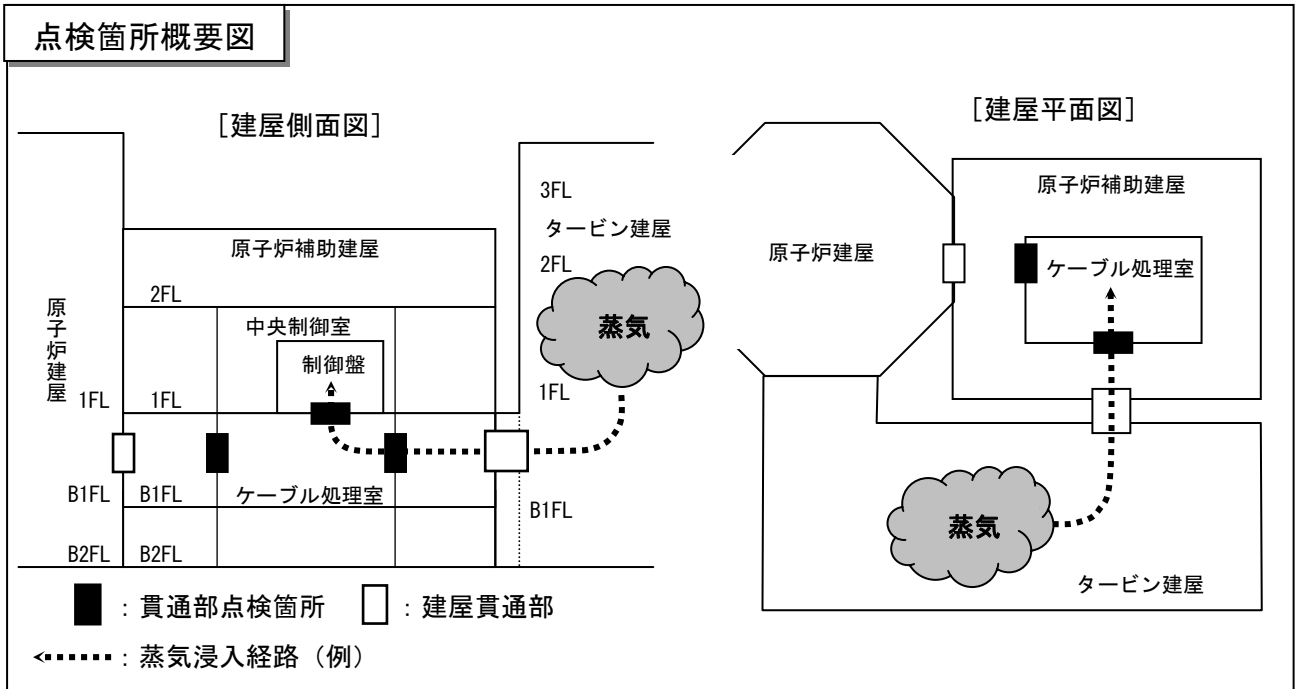
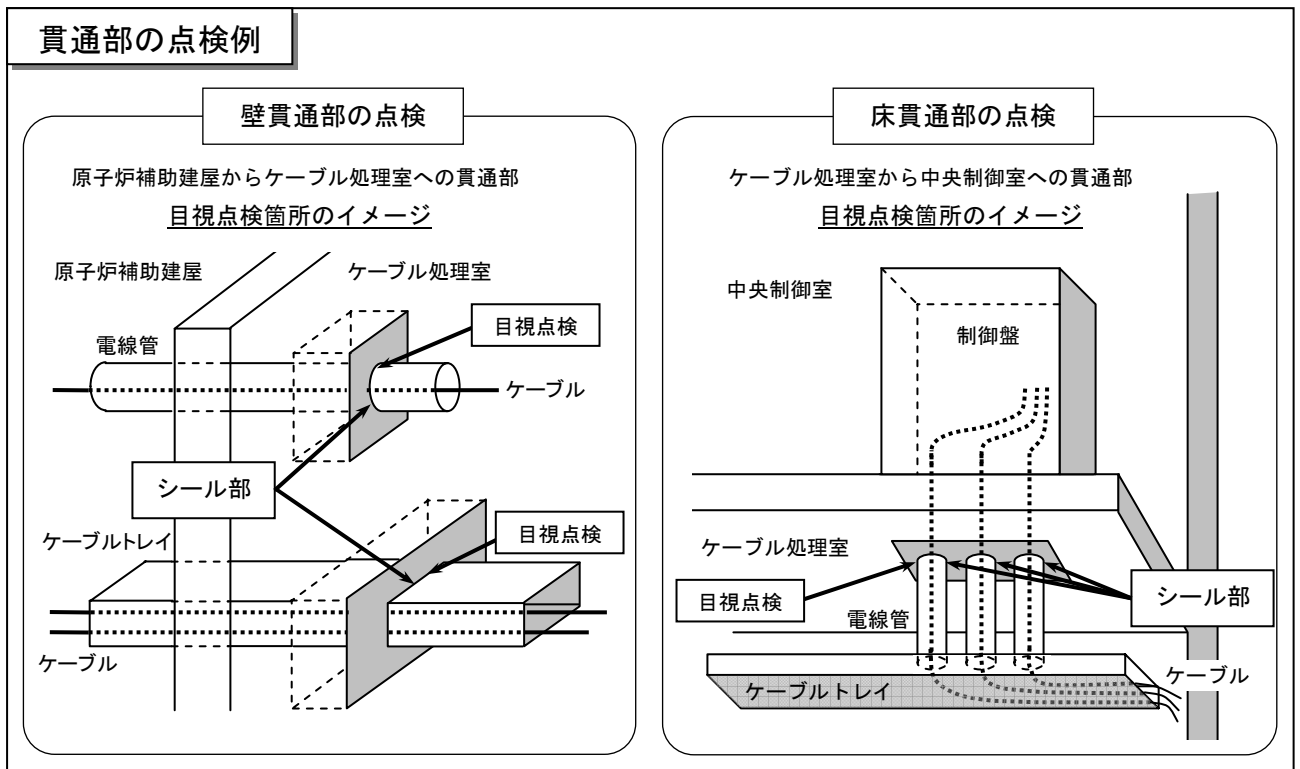
## 中央制御室への蒸気浸入に係る点検

美浜発電所3号機事故で、中央制御室につながるケーブルトレイや壁貫通部等のシール施工が不適切であった箇所から中央制御室に蒸気浸入が認められたことを踏まえ、中央制御室貫通部等386箇所を点検し、シール施工が不適切な2箇所を含む31箇所について補修を実施した。

国内プラントにおいて発生した、中央制御室につながるケーブルトレイ及び電線管の壁貫通部等のシール施工が不適切であった箇所から中央制御室への蒸気浸入事象に鑑み、中央制御室貫通部等386箇所のシール施工状況を点検した結果、不適切な2箇所を含む31箇所について補修を実施しました。
