## 高浜発電所 2 号機の原子炉起動と調整運転の開始について (第 2 3 回定期検査)

高浜発電所 2 号機（加圧水型軽水炉；定格電気出力82.6万kW）は、平成18年 4 月14日から第 2 3 回定期検査を実施しているが、平成18年 6 月28日に原子炉を起動し、翌29日に臨界となる予定である。

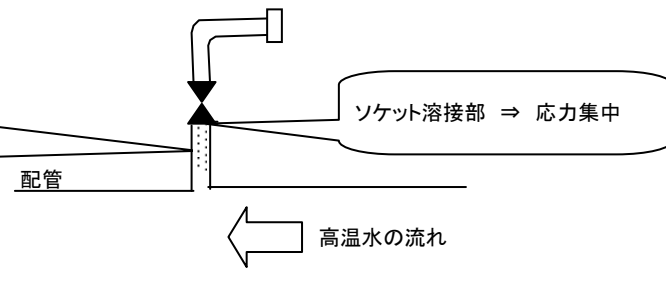
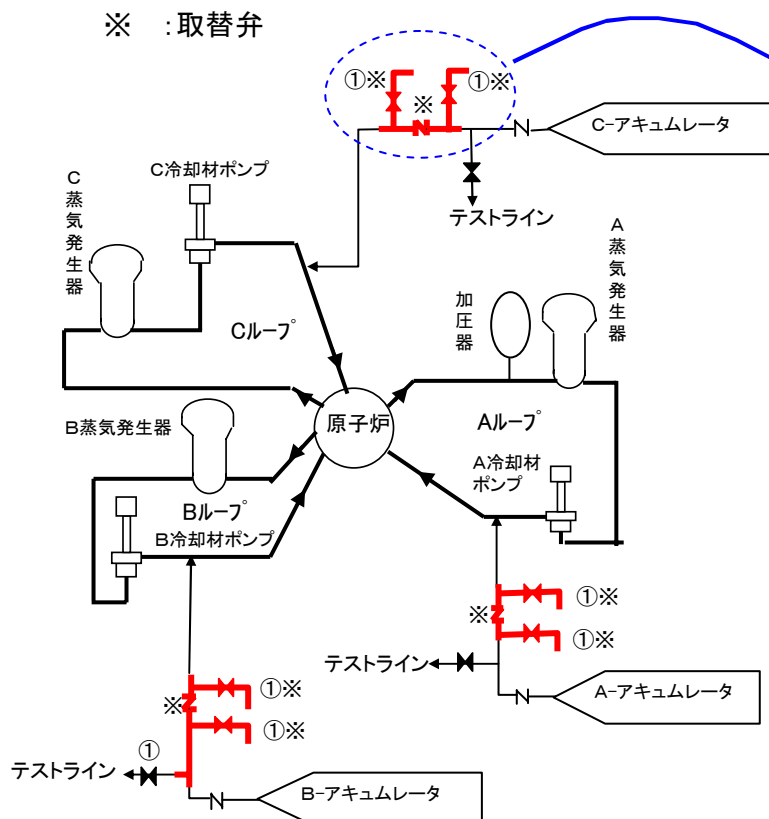
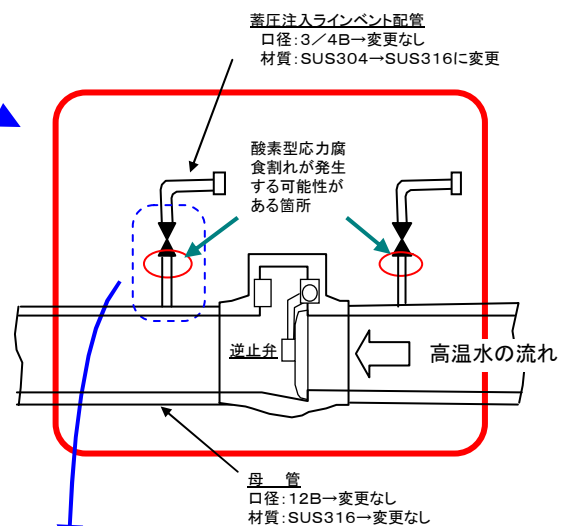
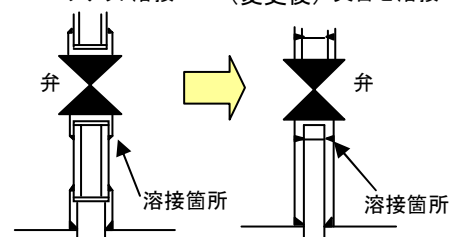
# 図－１ 原子炉冷却系統設備小口径配管他取替工事

海外での損傷事例に鑑み、安全注入系統の溶存酸素濃度が高く応力腐食割れの可能性がある配管分岐部について、応力集中を低減させるため溶接形状を変更し、耐食性に優れた材料に取り替えた。

海外での損傷事例に鑑み、溶存酸素濃度が高く応力腐食割れの可能性がある安全注入系統の配管分岐部について、応力集中を低減させるため溶接形状を変更し、耐食性に優れた材料に取り替えた。

※酸素型応力腐食割れ：溶接等の熱影響により鋭敏化（耐腐食性が低下）した配管に、高温、高溶存酸素濃度の水質条件下で割れが発生する事象。

- ・内部流体が滞留 ⇒ 高溶存酸素濃度
- ・高温流体の熱伝達 ⇒ 高温
- ・溶接等の熱影響 ⇒ 耐腐食性低下

## 溶接式継手の溶接方法の変更

(変更前) ソケット溶接

(変更後) 突合せ溶接

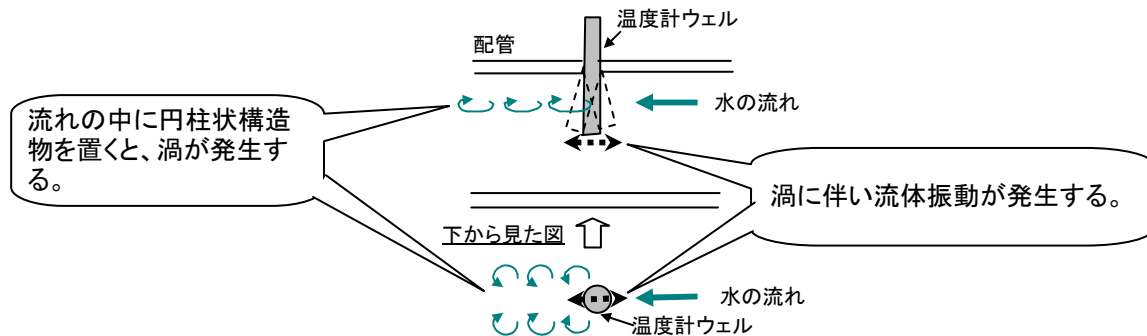
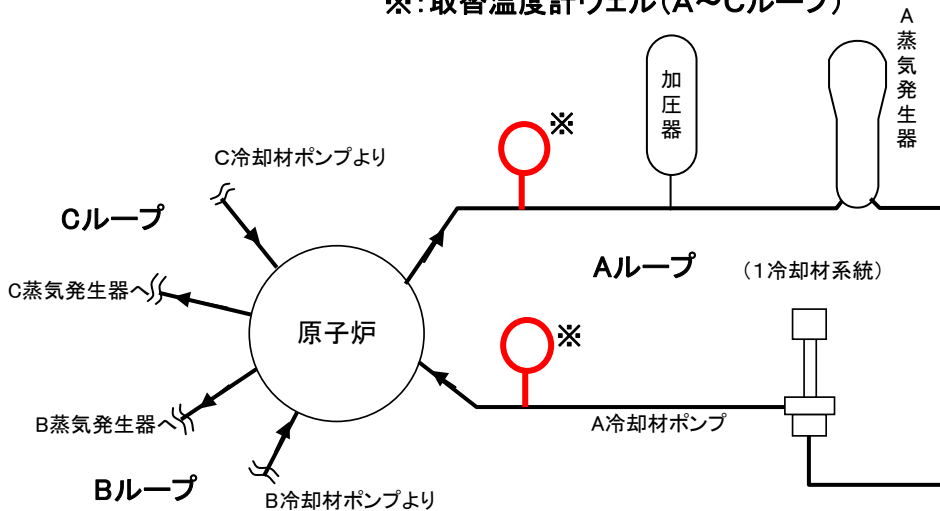
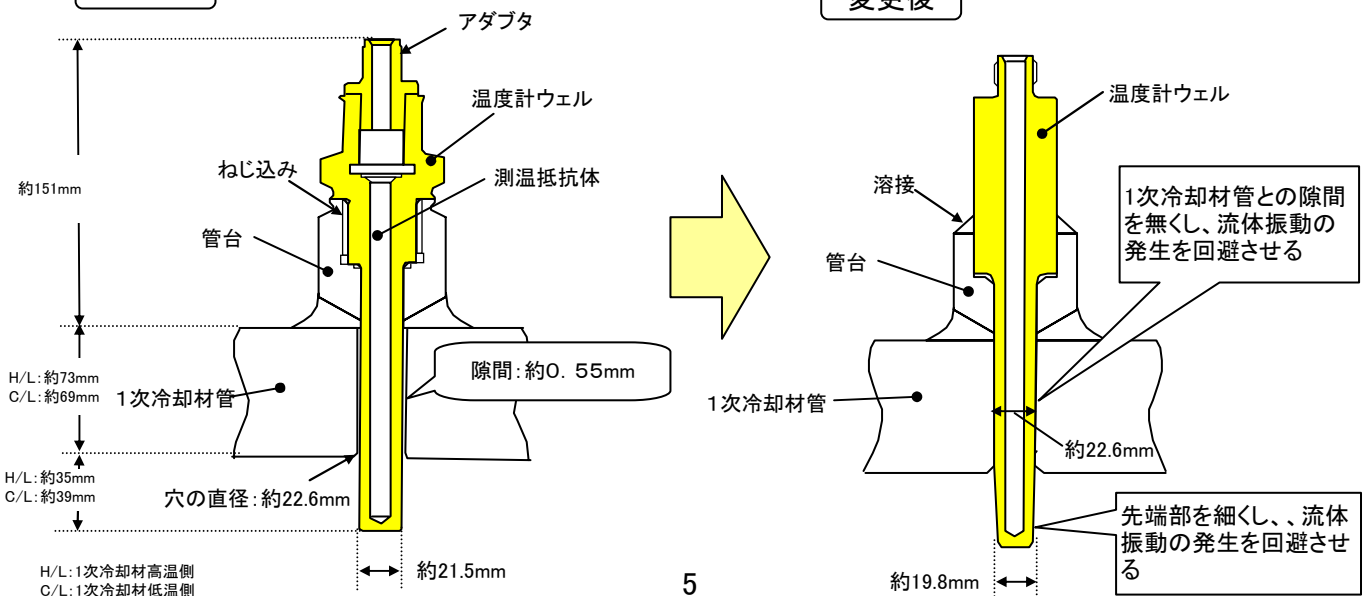
## 図－2 1次冷却材管内構造物流体振動対策工事

本年 1 月より新しい技術基準が施行されたことを踏まえ、配管内に設置されている温度計ウェル（さや管）などの円柱状構造物の流体振動評価を行った結果、流体振動が発生する可能性があるとして評価された 1 次冷却材系統の温度計ウェル（6 本）について、ウェルと 1 次冷却系配管の隙間をなくすなど、流体振動の発生を回避した剛構造のものと取り替えた。

本年1月に新しい技術基準が施行されたことを踏まえ、配管内に設置されている温度計ウェル(さや管)などの円柱状構造物の流体振動評価を行った結果、流体振動が発生する可能性があるとして評価された1次冷却材系統の温度計ウェル(6本)について、ウェルと1次冷却材配管の隙間を無くすなど、流体振動の発生を回避した剛構造のものと取り替えた。

#### 【流体による同期振動のメカニズム】

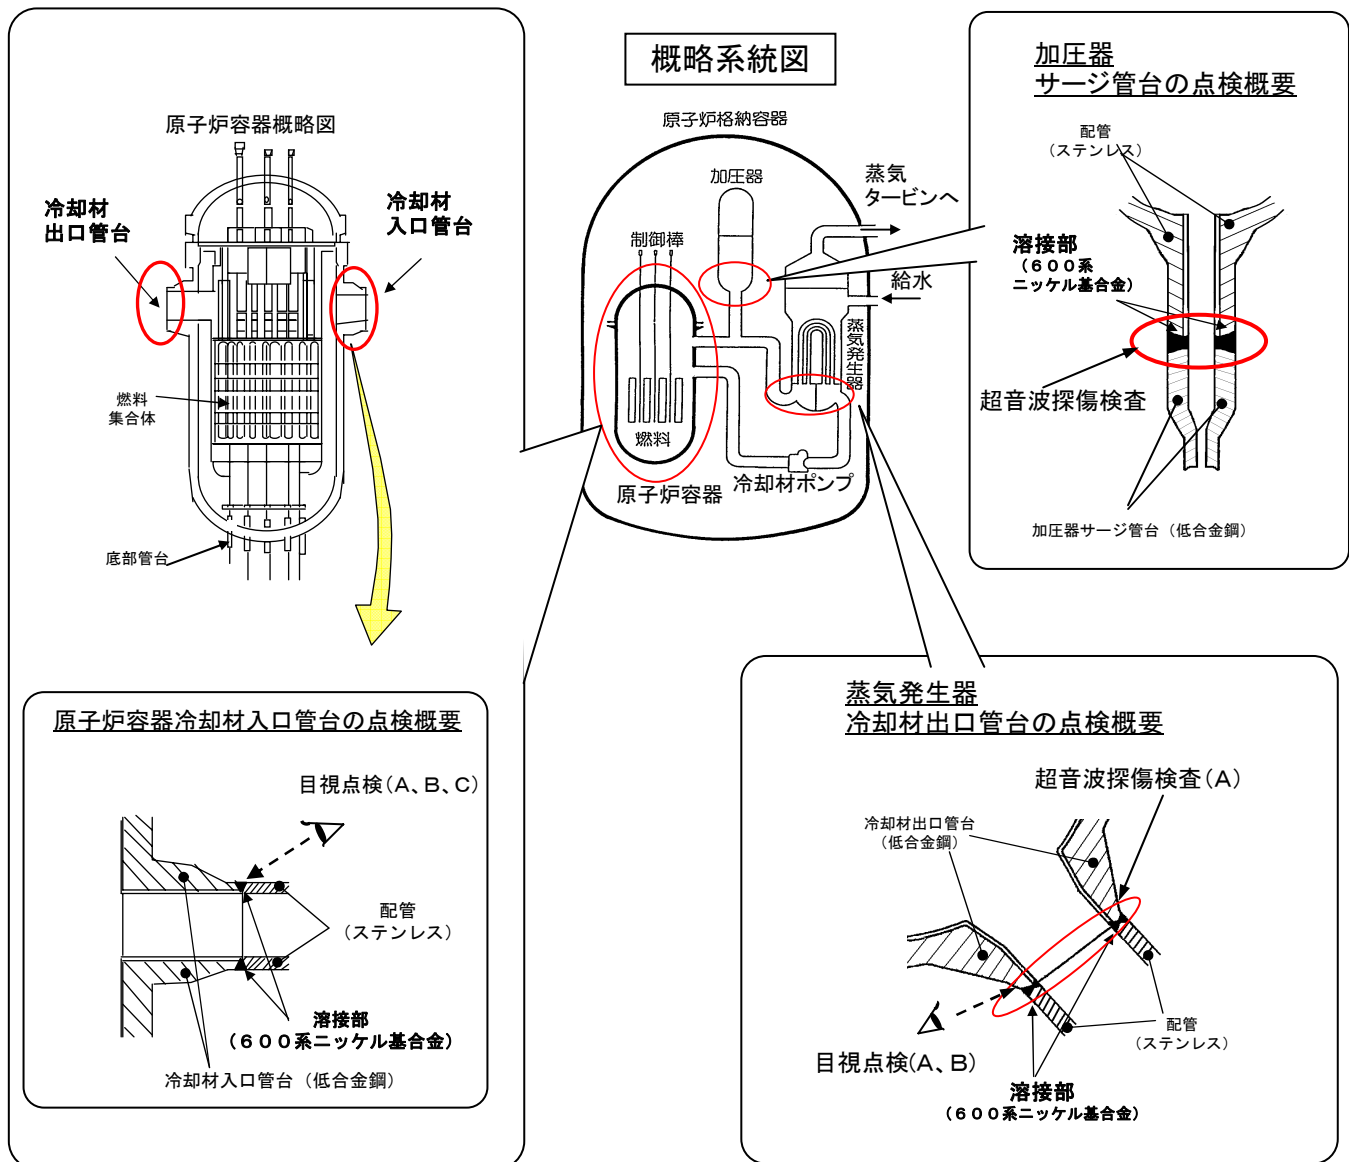
## 図－３ 原子炉容器管台溶接部等の応力腐食割れに係る点検

国内外PWRプラントにおいて、600系ニッケル基合金を用いた原子炉容器上部ふた管台や1次冷却材系統の溶接部で応力腐食割れが発生した事象に鑑み、溶接箇所600系ニッケル基合金が使用されている原子炉容器冷却材出入口管台、蒸気発生器冷却材出入口管台および加圧器サージ管台について、外観目視点検や超音波探傷検査を実施し、異常のないことを確認した。

国内外PWRプラントにおいて、600系ニッケル基合金を用いた1次冷却材系統の溶接部で応力腐食割れが発生した事例に鑑み、溶接箇所600系ニッケル基合金が使用されている、原子炉容器冷却材出入口管台、蒸気発生器冷却材出入口管台、加圧器サージ管台について、外観目視点検や超音波探傷検査を実施し、異常がないことを確認した。

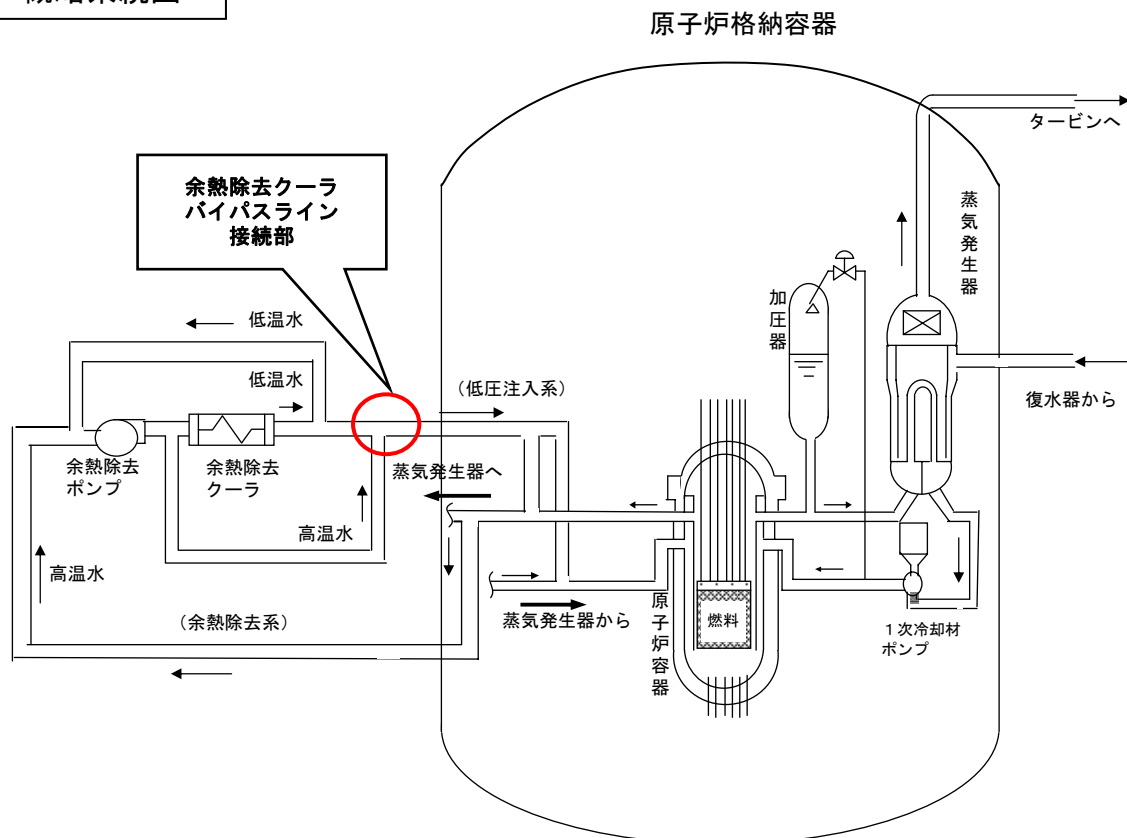
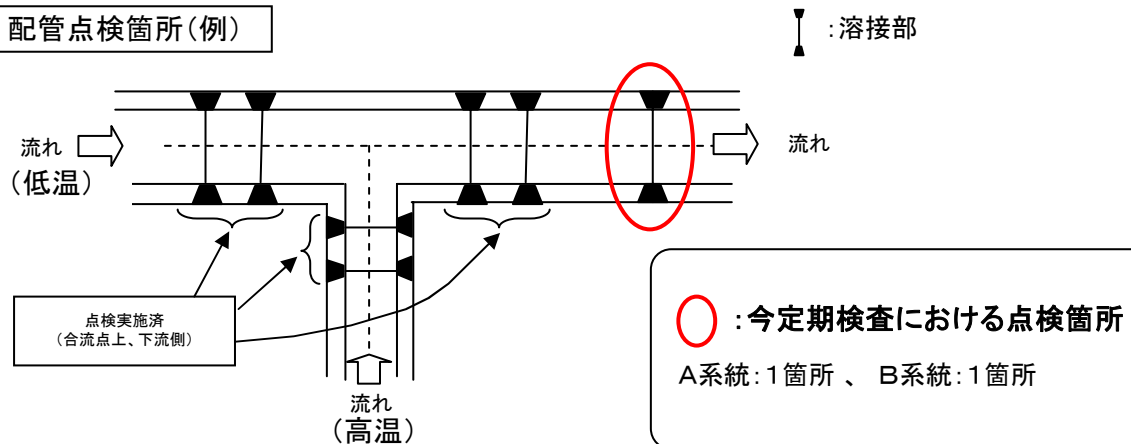
## 図－４ 高サイクル熱疲労割れに係る点検

国内PWRプラントにおいて、再生熱交換器の胴側出口配管部で、高温水と低温水の混合により発生する温度ゆらぎを主要因とする高サイクル熱疲労割れが発生した事象に鑑み、同様の割れが発生する可能性のあると評価された余熱除去クーラバイパスライン接続部について、超音波探傷検査を実施し、異常のないことを確認した。

国内PWRプラントにおいて、再生熱交換器の胴側出口配管部で、高温水と低温水の混合により発生する温度ゆらぎを主な要因とする高サイクル熱疲労割れが発生した事例に鑑み、同様の熱疲労割れが発生する可能性のある余熱除去クーラ出口バイパスライン接続部について、超音波探傷検査を実施し、異常がないことを確認した。

高低温の内部流体が合流することによる温度ゆらぎが生じ、熱疲労による割れが発生する可能性のある箇所。  
なお、今回の点検については、検査の充実を図るため、点検範囲を拡大して実施した。

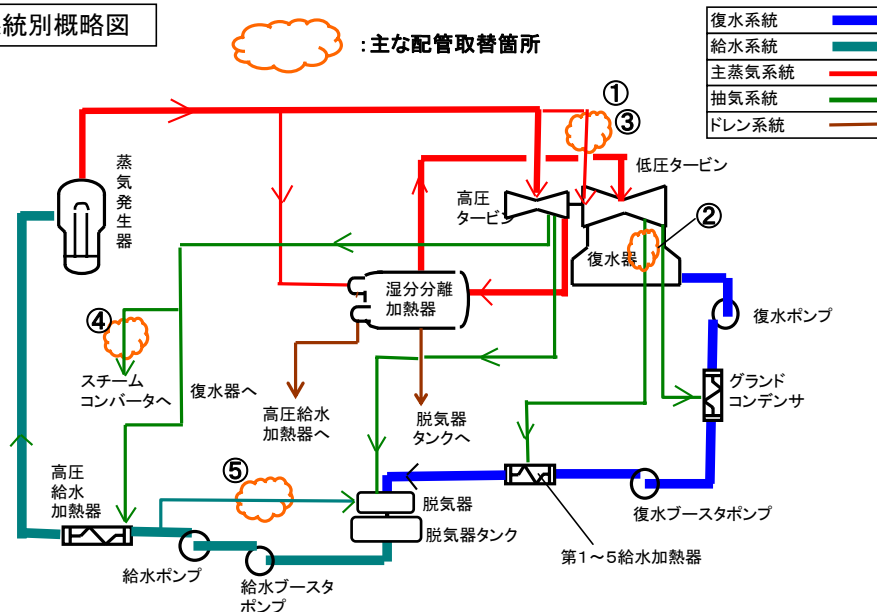
図-5 2次系配管の点検等

①美浜発電所3号機2次系配管破損事故を踏まえ、2次系配管1,325箇所について超音波検査（肉厚測定）等を行った。

その結果、計算必要厚さを下回っている部位が1箇所確認された。この1箇所については、炭素鋼から耐食性に優れた低合金鋼の配管に取り替えた。

今定期検査において、合計1,325箇所について超音波検査(肉厚測定)等を実施した結果、計算必要厚さを下回っている箇所が1箇所確認された。

高圧排気管の直管部13箇所について、配管内面から目視点検を実施した結果、9箇所に減肉が認められたため、超音波検査(肉厚測定)を行った。

- 今回実施した超音波検査(肉厚測定)において確認された計算必要厚さを下回っている1箇所について、炭素鋼から耐食性に優れた低合金鋼の配管に取り替えた。
- 当初計画していた過去の点検結果から減肉傾向の見られる部位等326箇所に加え、新たに作業性の観点から43箇所を追加した合計369箇所について、炭素鋼から耐食性に優れたステンレス鋼の配管に取り替えた。

- ①計算必要厚さを下回った箇所  
・炭素鋼 ⇒ 低合金鋼 1箇所
- ②余寿命10年未満で減肉が確認された箇所  
・炭素鋼 ⇒ ステンレス鋼 16箇所
- ③配管の保守性を考慮した箇所  
・炭素鋼 ⇒ ステンレス鋼 202箇所
- ④これまでに他プラントで減肉を確認した類似箇所  
・炭素鋼 ⇒ ステンレス鋼 16箇所
- ⑤配管取替による作業性を考慮した箇所  
・炭素鋼 ⇒ ステンレス鋼 135箇所  
(当初計画92箇所に43箇所を追加した。)

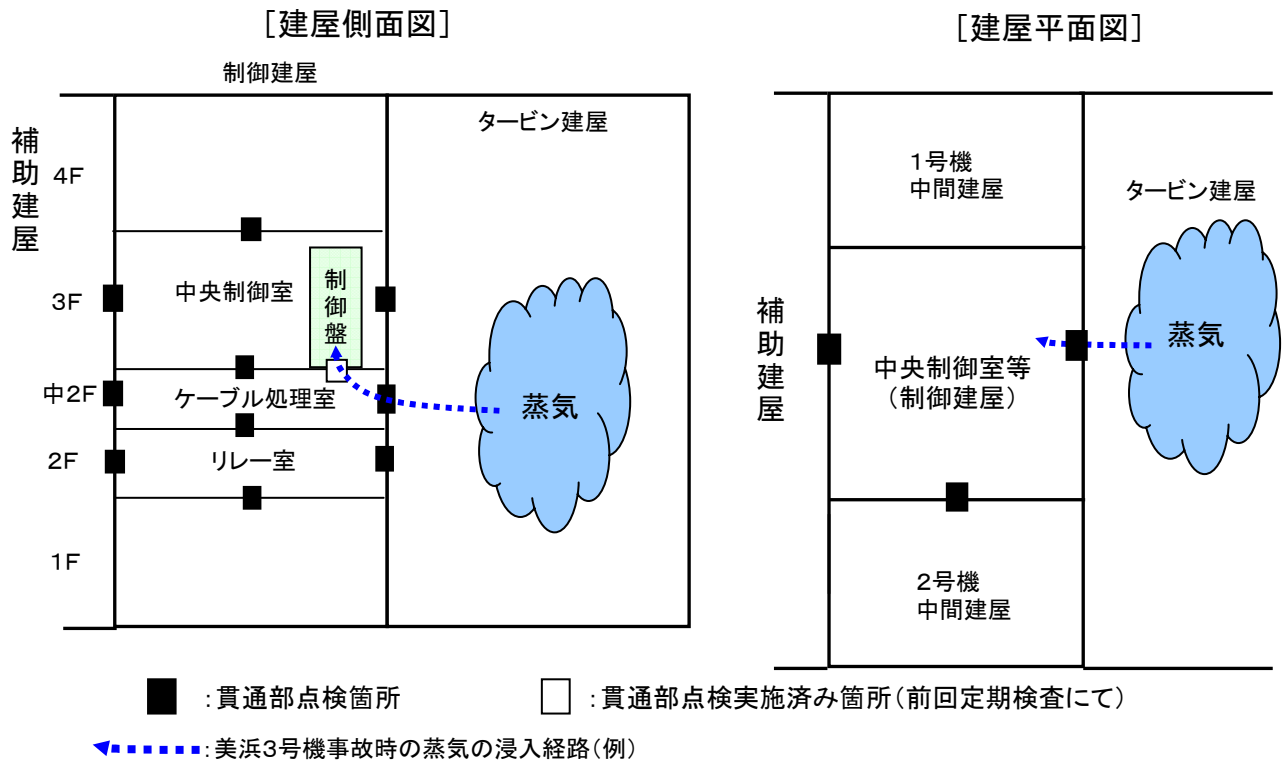
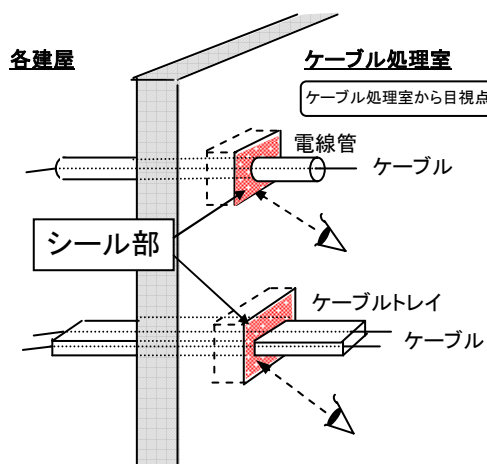
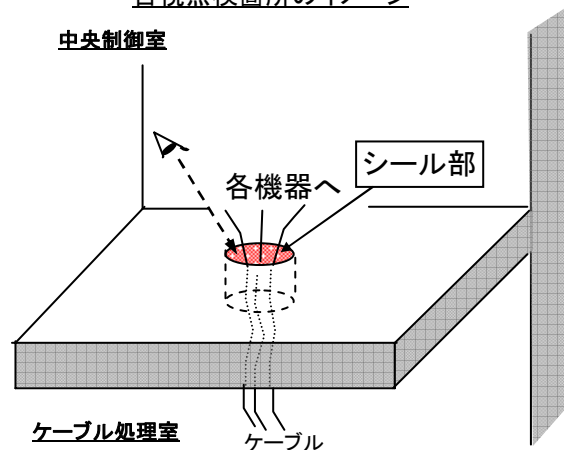
## 図－6 中央制御室への蒸気浸入に係る点検

美浜発電所 3 号機 2 次系配管破損事故において、中央制御室につながるケーブルトレイおよび電線管の壁貫通部等のシール施工が不適切であったため中央制御室への蒸気浸入が認められたことを踏まえ、中央制御室貫通部等 179 箇所※のシール施工状況を点検し、不適切な箇所 45 箇所を含む 137 箇所については補修を実施した。

美浜発電所3号機事故において、中央制御室につながるケーブルトレイおよび電線管の壁貫通部等のシール施工が不適切であったため、中央制御室への蒸気浸入が認められたことを踏まえ、中央制御室貫通部等179箇所※のシール施工状況を点検し、不適切な箇所45箇所を含む137箇所について補修を実施した。
