美浜発電所2号機の5A高圧給水加熱器ドレンライン  
逆止弁フランジ部からの蒸気漏れについて  
(原因と対策)

# 美浜発電所2号機

## 5A高圧給水加熱器ドレンライン逆止弁フランジ部からのわずかな蒸気漏れの原因と対策について

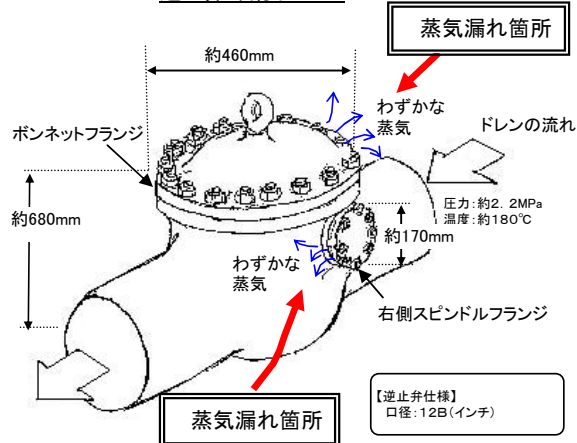
#### 逆止弁外観イメージ

調査のため当該弁の保温材を取り外したところ、当該弁の2カ所のフランジ部からわずかに蒸気が漏れているのを確認した。

### 蒸気漏れ箇所の状況

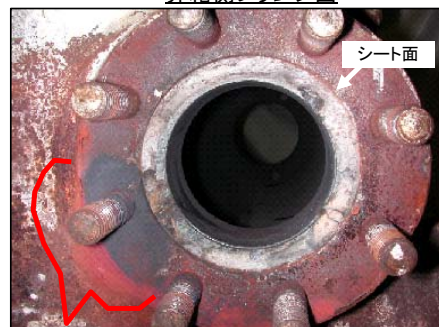
#### 弁箱側フランジ面

- ・スピンドルフランジには、蓋側の1カ所で蒸気の流れによると思われる小さな減肉が認められ、当該部のパッキンは欠損していた。

### 右側スピンドルフランジ部

- ・当該弁のフランジシート面の補修、手入れを行い、パッキンを新品に取り替える。
- ・また、次回定期検査時に、当該弁のパッキンを、より高温・高圧の環境下での使用が可能な仕様のものに取り替える。
- ・今後、比較的高温・高圧の条件下にある弁フランジ部について、パッキン仕様や点検頻度等について検討し、フランジ部の保守管理の充実を図る。

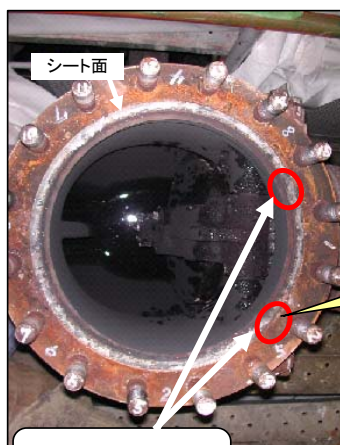
#### 弁箱側フランジ面

- ・ボンネットフランジには、漏えいしたと思われる痕跡が2箇所あり、その周囲のパッキンの変色と、フランジシート面内周の荒れが認め

られた。

- ・当該弁の点検後においては、パッキンの漏れ止めは機能していたが、フランジシート面の荒れ等が要因となって、漏れ止め機能が低下し、蒸気漏れに至ったものと推定された。

### ボネットフランジ部
