大飯発電所3・4号機の廃棄物処理建屋内での火災について (原因調査結果と対策)

大飯発電所3. 4号機 廃棄物処理建屋内での火災の概要

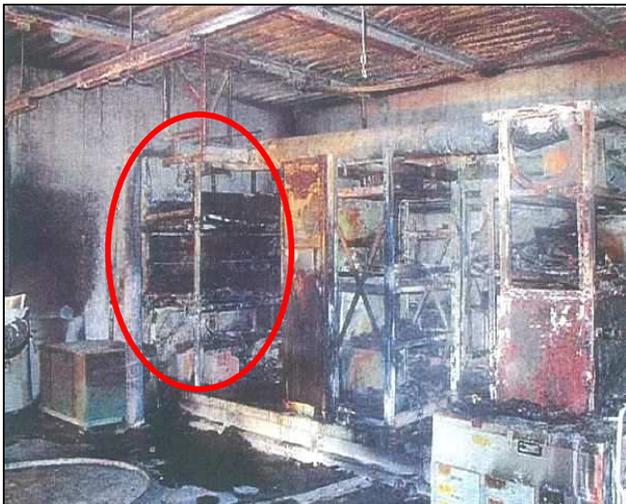
状況写真(A矢視)

消防機関と警察による現場検証の結果、最も激しく燃えていたのは防火シートや防災シート等を保管していた機材整理棚の中段部と判明した。

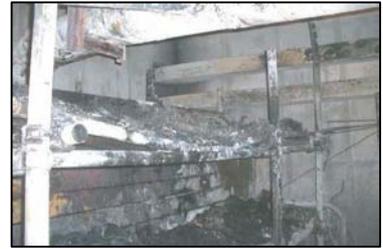
火災後の棚上段の写真

○上段に置かれていたのは金属ワイヤー入りホース等で、ビニール部は燃えて金属ワイヤーのみが残っていた。

○棚板は、中段、上段とも左半分が変形していた。

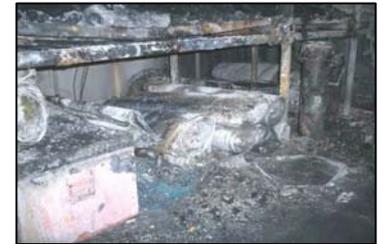
火災後の棚下段の写真

○下段に置かれていたのは養生用ブリキ板等で、表面は熱で変色していた。

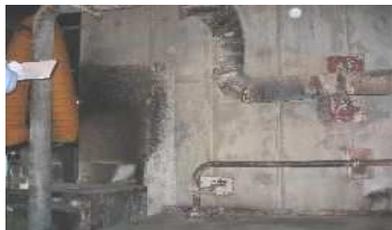
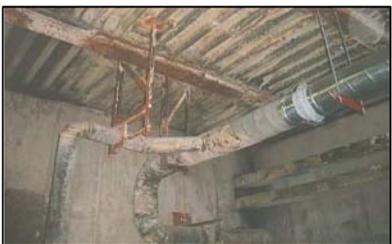
コンクリート壁の一部ですすの付着があったものの大部分ですすの付着は認められなかった

コンクリート壁にすすが付着

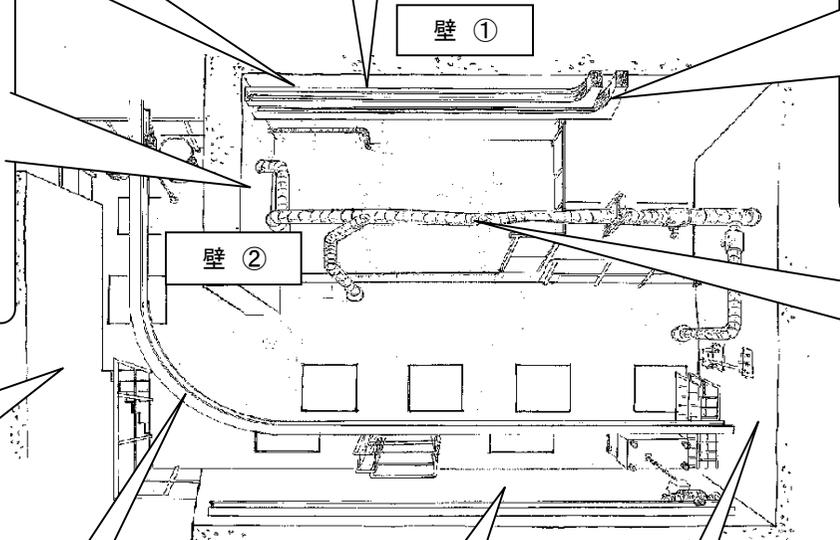
クレーンホイストレールの天井埋込金物とサポートの溶接部にき裂あり

ケーブルトレイサ
ポート埋込金物周
辺のコンクリート表
面に一部剥離あり

- 火災現場周囲のコンクリート壁について、火災による影響を評価した。コンクリート壁に付着したすすの状況から、すすが付着していない箇所は300℃以上の熱を受けていた可能性があることから、念のため、コンクリートの反発度調査を実施した。
- その結果、コンクリートの反発度は火災の影響を受けていない箇所と同程度であり、コンクリート壁の健全性が確保されていることを確認した。なお、直接火炎の影響を受けた壁部では、ケーブルトレイ等の支持用埋込金具が熱膨張し、周囲のコンクリート表面の一部が剥離している箇所が認められたが、これらについてはモルタル補修を実施した。

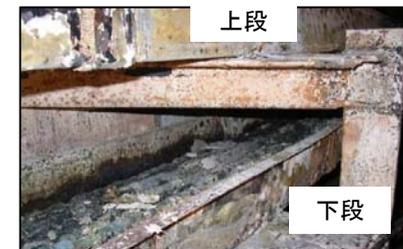
ケーブルラックのケーブルが焼損

- ドラム缶運搬用リフト
電源ケーブル等の
動力ケーブル
- ドラム缶運搬用リフト
制御ケーブル等の
制御ケーブル
- ページングのケーブル

- 火災により発生した高温の煙は、廃棄物処理建屋3階の防火扉が動作した範囲内に拡がり、この範囲の火災感知器やページング装置、ケーブル等の一部で損傷が認められた。
- 上記の損傷箇所については、補修又は取替を行い復旧する予定である。なお、火災発生時に、ケーブル損傷により、ページングの制御電源が地絡し、システム全体が一時的に使用不能となったため、一部のケーブルが損傷しても制御電源の地絡が発生しないよう改善を図る。
