## 敦賀発電所1号機の原子炉手動停止について (原子炉再循環ポンプメカニカルシールの機能低下の原因と対策)

# 原子炉再循環ポンプ軸封部および給水制御弁 状況説明図

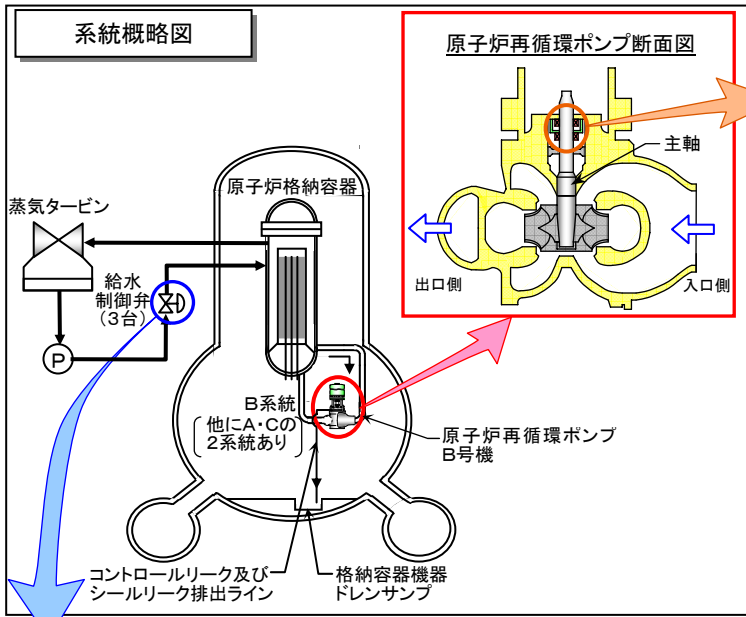
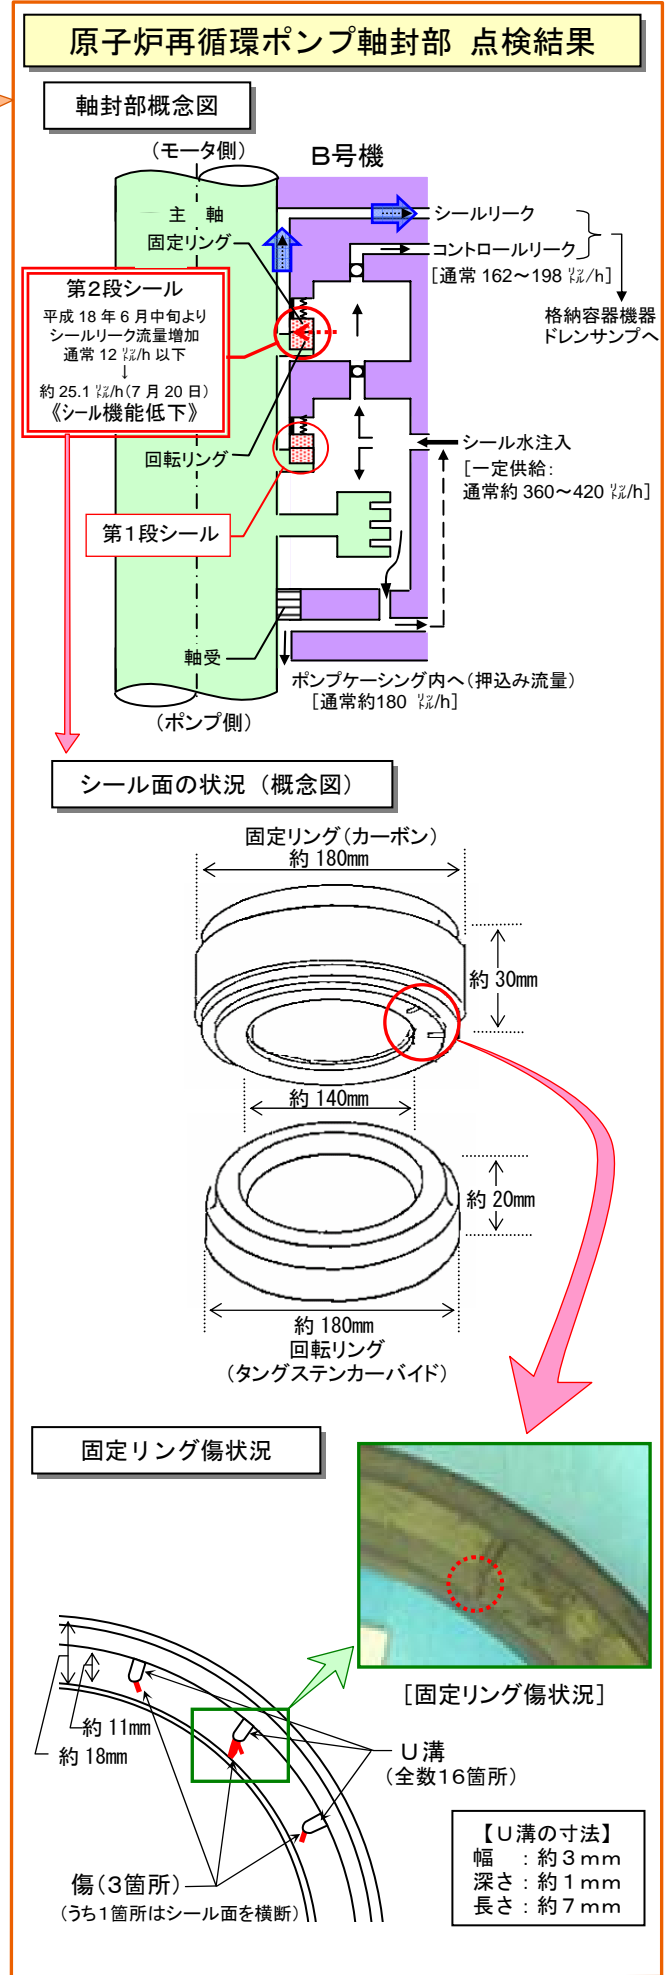
- ・当該B号機の第2段軸封部のカーボン製固定リングのシール面（回転リングとの接触面）に3箇所傷が確認された。
- ・これらの傷は、固定リングシール面の外周に設けられているU溝部を起点として内側に伸びており、1箇所は内周側まで達していた。
- ・第1段軸封部については、異常は認められなかった。

- ・復水器伝熱管補修後の定格熱出力一定運転に復帰した以降、微小な異物が第2段軸封部のシール面に混入し、シール面を傷つけたためシール機能が低下し、シール水の回収量が増加したものと推定された。

- ・ B号機の第1段および第2段軸封部の固定リングと回転リングを新品に取り替えた。

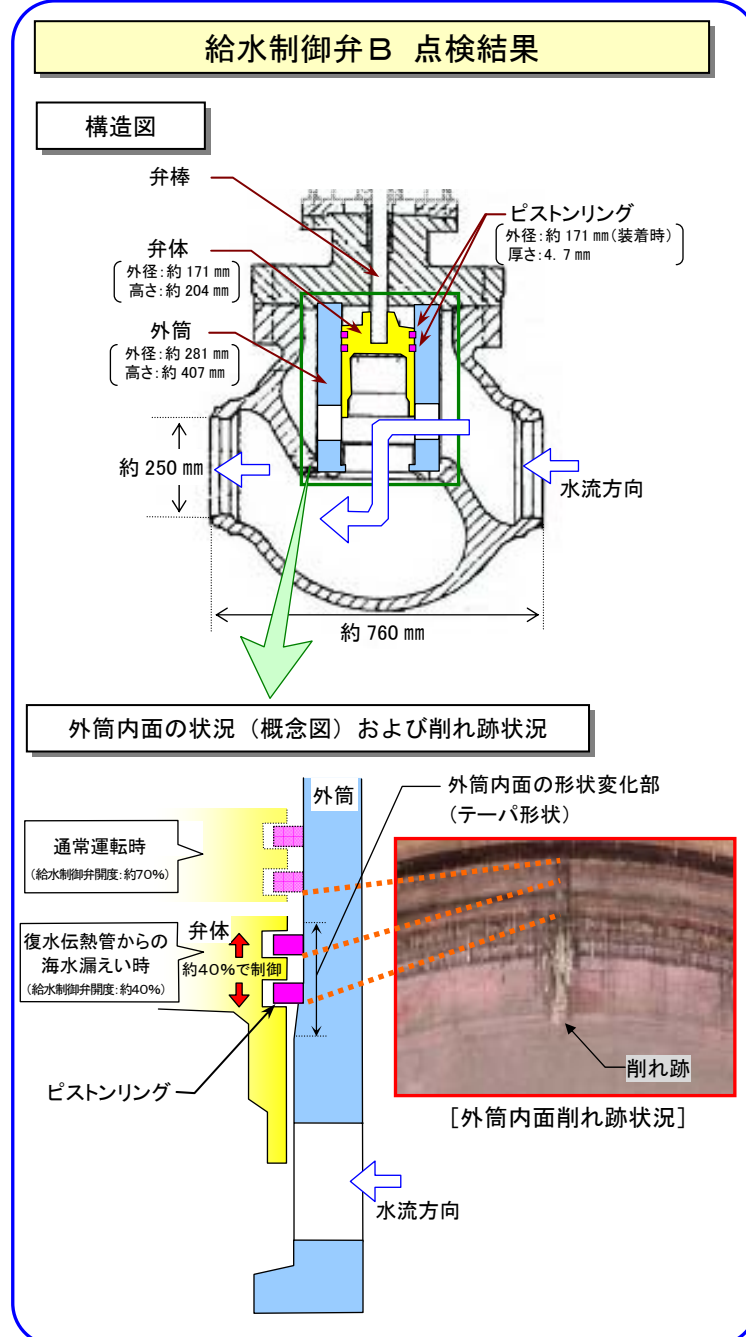
停止後、当該弁を分解点検したところ、弁箱内の外筒（円筒状）内面で大きな削れ跡および擦れ跡が認められた。

原因を調査したところ、復水器での海水漏えいの補修作業のため、約42%出力で運転したが、その際給水制御弁の開度も通常開度（約70%）から約40%開度位置で制御されていた。一方、弁箱内の外筒の内面は、弁体上部のピストンリングと常時接触しており、通常運転時も摺動しているため、定期検査時に手入れを行っている。この手入れによる形状変化部（テーパ形状）が40%開度位置近くにあったことから、出力約42%での運転時に、ピストンリングが外筒に擦れ跡を生じさせ、今回の停止操作のために閉動作をさせた際、弁体のピストンリングが外筒内面に噛み込み、弁の動作不良が発生したものと推定された。

このため、当該弁の弁体と外筒を手入れ済みの予備品に取り替えるとともに、出力を下げた運転を行う際には、弁体の位置が中間開度（形状変化部の位置）にならないように給水制御弁の使用方法を変更した。

また、今後は定期検査毎に外筒を取り替えることとした。
