## 大飯発電所2号機の原子炉起動と調整運転の開始について (第20回定期検査)

大飯発電所2号機(加圧水型軽水炉;定格電気出力117.5万kW)は、平成18年4月24日から第20回定期検査を実施しているが、平成18年8月11日に原子炉を起動し、翌12日に臨界となる予定である。

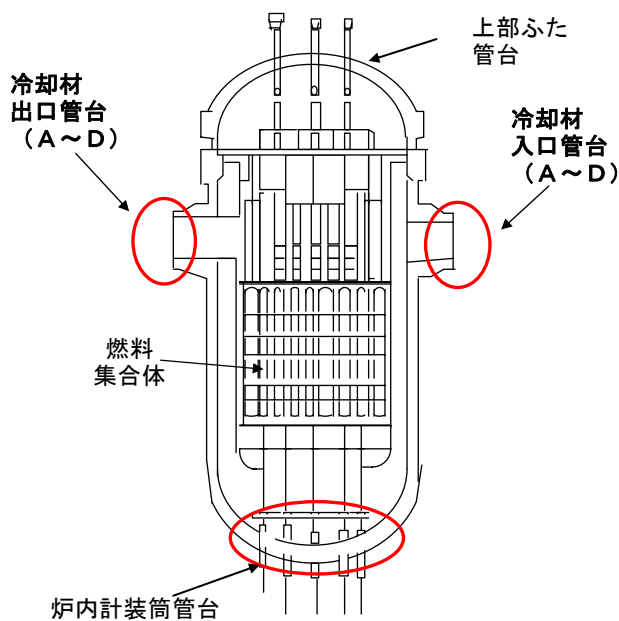
原子炉容器概略図

国内外PWRプラントにおける、600系ニッケル基合金溶接部の応力腐食割れ事例に鑑み、600系ニッケル基合金が使用されている原子炉容器冷却材出入口管台溶接部および炉内計装筒管台溶接部について、予防保全として、配管表面の残留応力を低減させるためのウォータージェットピーニングを施工した。

○：施工対象箇所

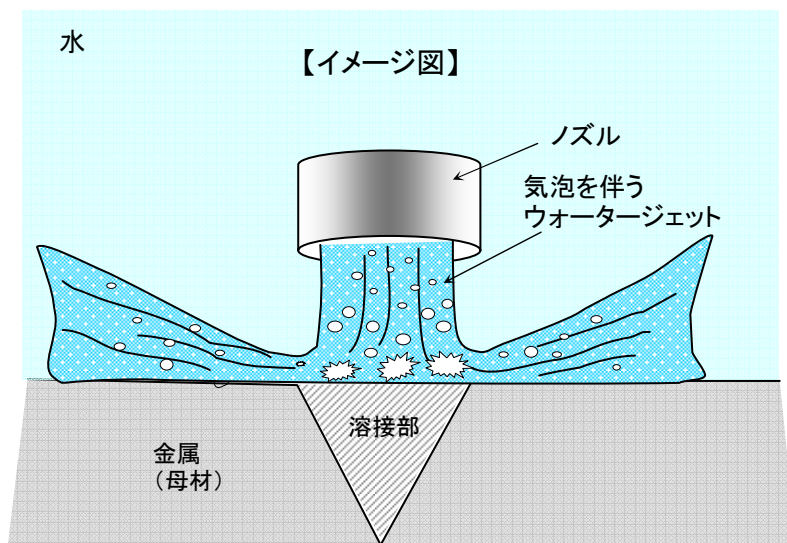
【イメージ図】

水中で高圧ジェット水(約60 MPa)をノズルから噴射すると、気泡が発生する。この気泡は、高速のウォータージェット流に乗って流れ、金属表面近傍で崩壊する。

その時に生じる衝撃力で金属表面をたたき(ピーニング)、金属表面近傍の残留応力を低減する。

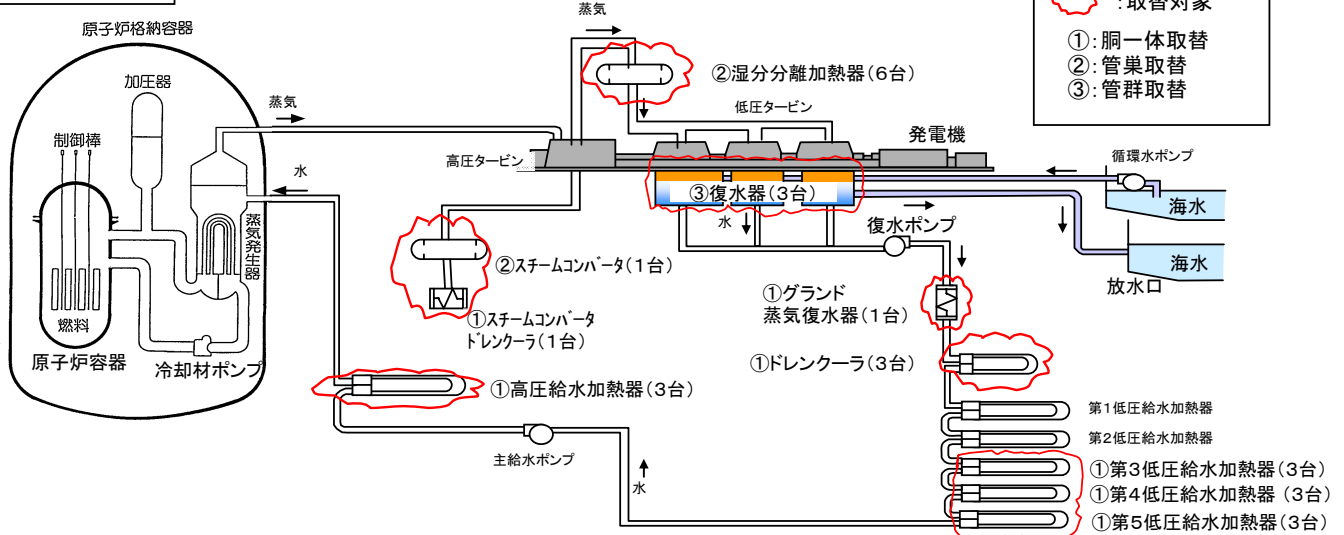
### 概略系統図

2次系水質向上対策として、蒸気発生器への不純物持ち込み低減を図るため、給水加熱器等の伝熱管を銅合金製からステンレス製に取り替えた。

また、復水器伝熱管からの海水漏えいを防止するため、伝熱管を銅合金製から耐食性に優れたチタン製に取り替えた。

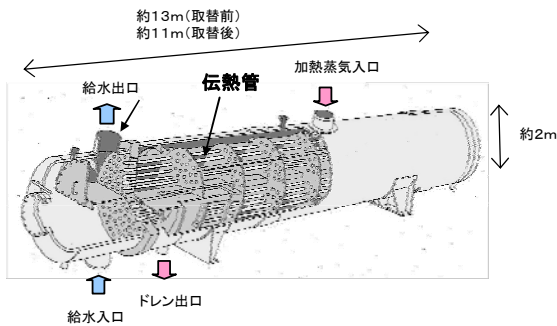
### 第5低圧給水加熱器の例（①胴一体取替）

(伝熱管本数)  
取替前: 840本  
取替後: 1,269本

(材質)  
取替前: 銅合金  
取替後: ステンレス

・工場にて加熱器本体を組立、現地で取り替えた。

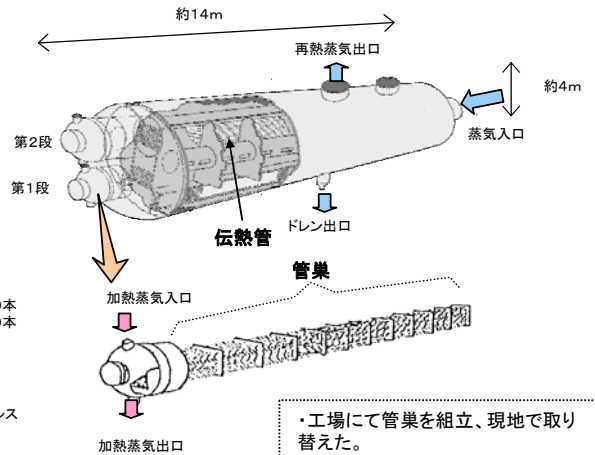
### 湿分離加熱器の例（②管巢取替）

(伝熱管本数)  
取替前: 1,009本  
取替後: 1,009本

(材質)  
取替前: 銅合金  
取替後: ステンレス

・工場にて管巢を組立、現地で取り替えた。

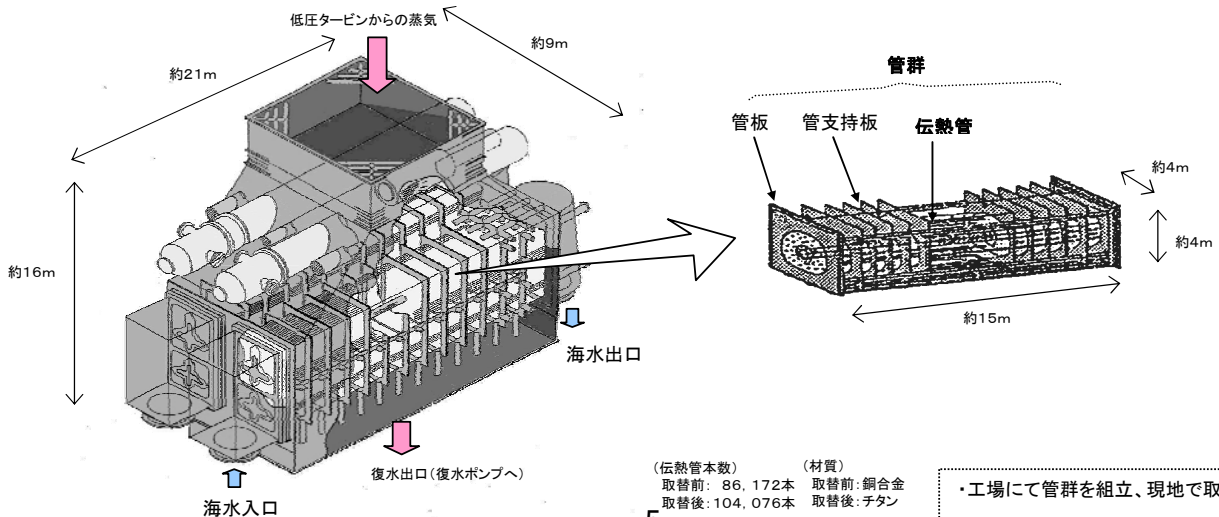
### 復水器の例（③管群取替）

(伝熱管本数)  
取替前: 86,172本  
取替後: 104,076本

(材質)  
取替前: 銅合金  
取替後: チタン

・工場にて管群を組立、現地で取り替えた。

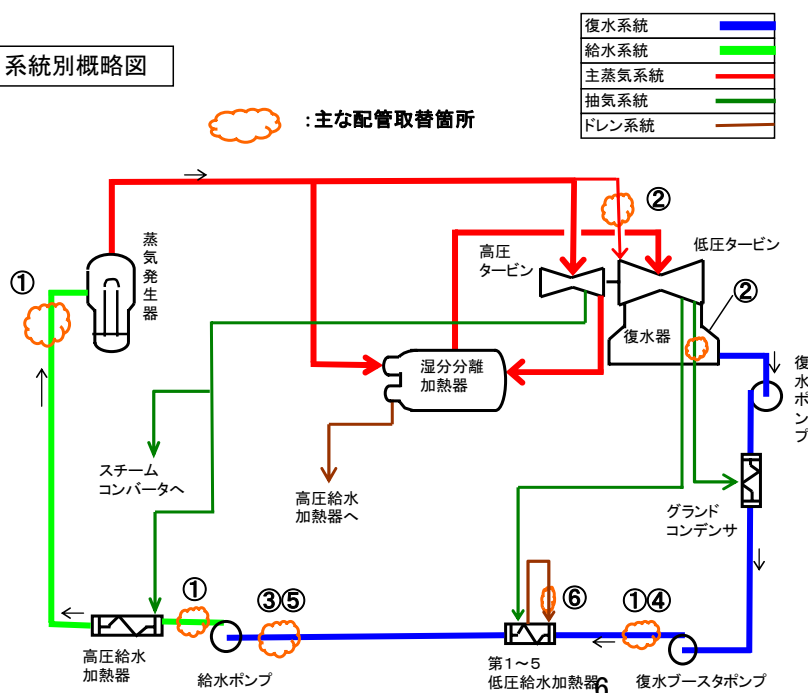
### 系統別概略図

その結果、計算必要厚さを下回っている部位が1箇所、次回定期検査までに計算必要厚さを下回ると評価された部位が1箇所確認された。これら2箇所については、炭素鋼から耐食性に優れたステンレス製配管に取り替えた。

○今回実施した超音波検査(肉厚測定)において、計算必要厚さを下回っている1箇所および、次回定期検査までに計算必要厚さを下回ると評価された1箇所について、耐食性に優れたステンレス鋼に取り替えた。

- ① 余寿命5年未満で減肉が確認されたため取り替えた(33箇所)
  - ・炭素鋼 ⇒ ステンレス鋼 27箇所
  - ・炭素鋼 ⇒ 低合金鋼 5箇所
  - ・炭素鋼 ⇒ 同種材料 1箇所
- ② 配管の保守性を考慮して取り替えた(87箇所)
  - ・炭素鋼 ⇒ ステンレス鋼 18箇所
  - ・炭素鋼 ⇒ 低合金鋼 69箇所  
(当初計画74箇所に13箇所を追加した。)
- ③ これまでに他プラントで減肉を確認した類似箇所(2箇所)
  - ・炭素鋼 ⇒ ステンレス鋼 2箇所
- ④ 配管取替による作業性を考慮して取り替えた(45箇所)
  - ・炭素鋼 ⇒ ステンレス鋼 6箇所
  - ・炭素鋼 ⇒ 低合金鋼 39箇所  
(当初計画35箇所に10箇所を追加した。)
- ⑤ 計算必要厚さを下回っていた箇所(1箇所)
  - ・炭素鋼 ⇒ ステンレス鋼 1箇所
- ⑥ 次回定期検査までに計算必要厚さを下回ると評価された箇所(1箇所)
  - ・炭素鋼 ⇒ ステンレス鋼 1箇所

○当初計画していた、過去の点検結果から減肉傾向の見られる部位等144箇所に加え、配管の保守性を考慮した部位等23箇所について追加で取り替えた。
