平成18年8月17日  
原子力安全対策課  
(18-36)  
<14時記者発表>

## 高浜発電所3号機の第17回定期検査開始について

高浜発電所3号機（加圧水型軽水炉；定格電気出力87.0万kW）は、平成18年8月19日から約4カ月の予定で第17回定期検査を実施する。

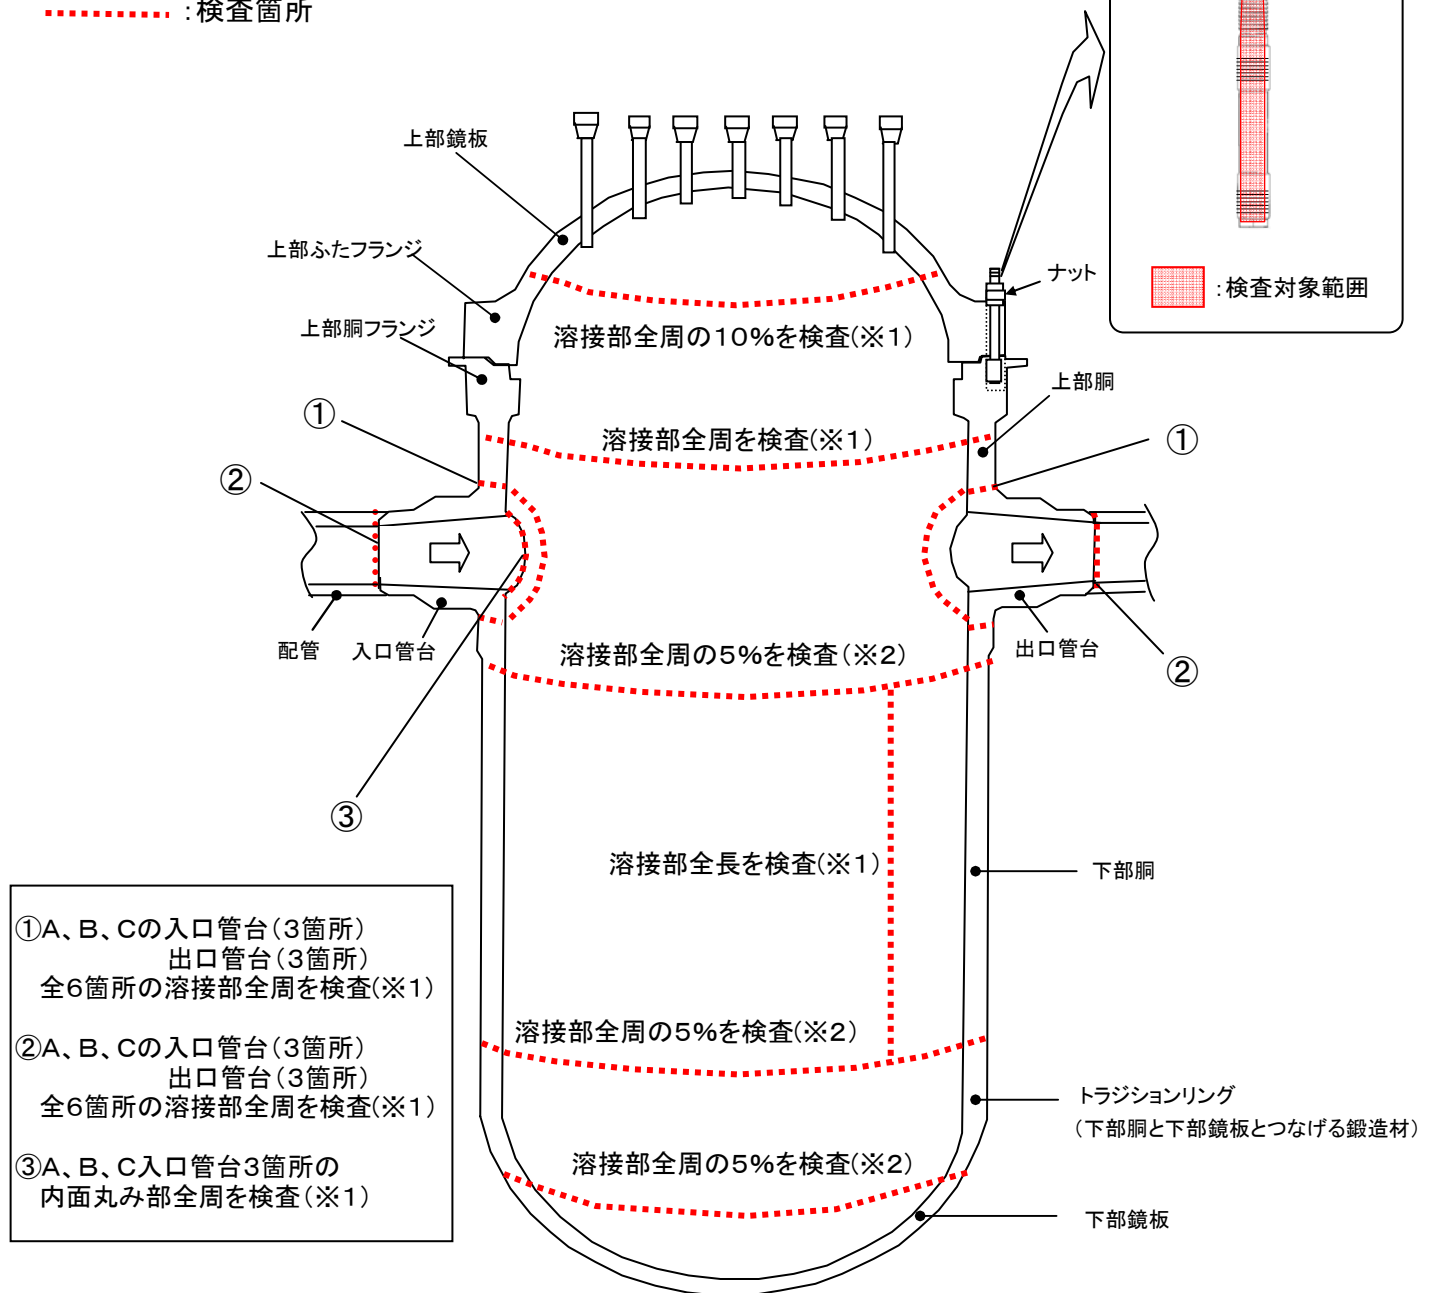
# 図－1 原子炉容器供用期間中検査

原子炉容器の供用期間中検査として、原子炉容器溶接部等の超音波傷検査を行い、健全性を確認する。

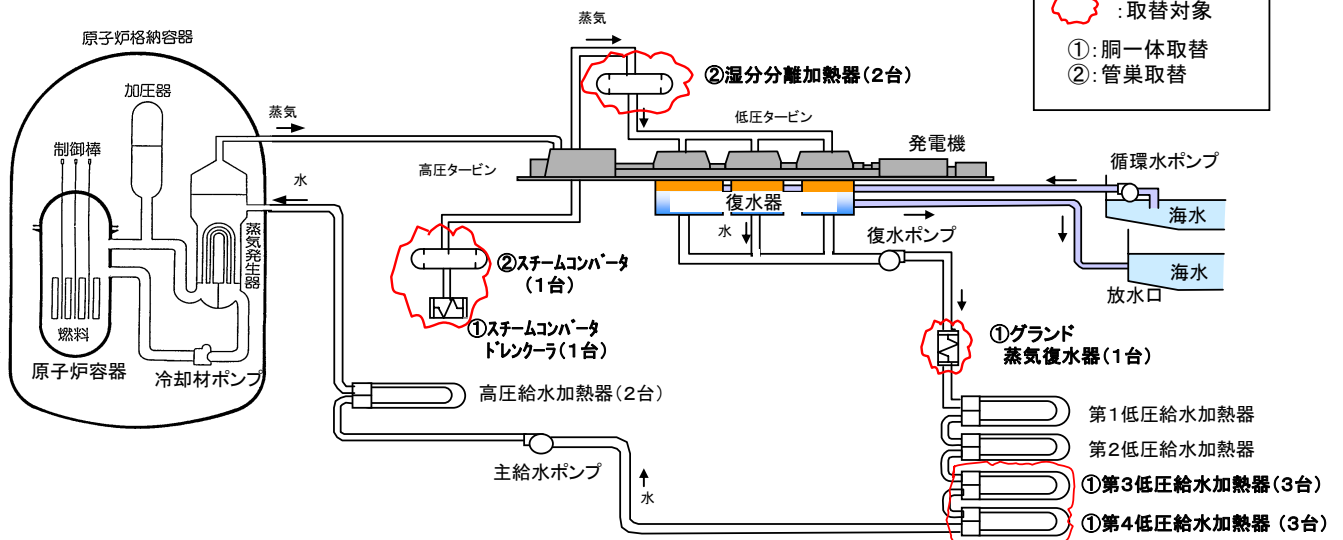
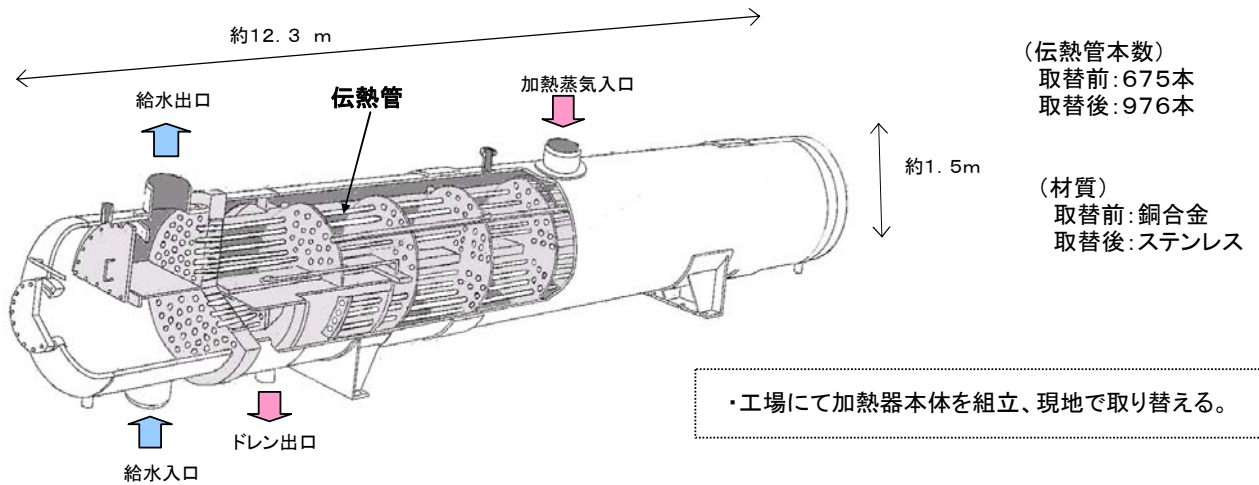
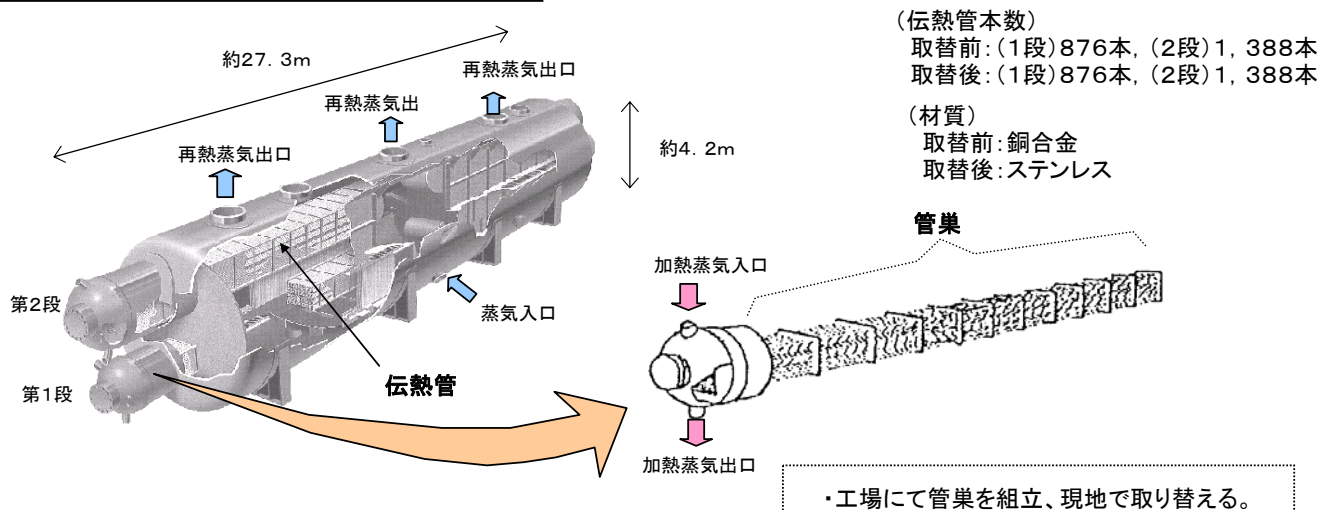
## 図-2 2次系熱交換器他取替工事

2次系水質向上対策として、蒸気発生器への不純物持ち込み低減を図るため、給水加熱器等の伝熱管を銅合金製からステンレス製に取り替える。

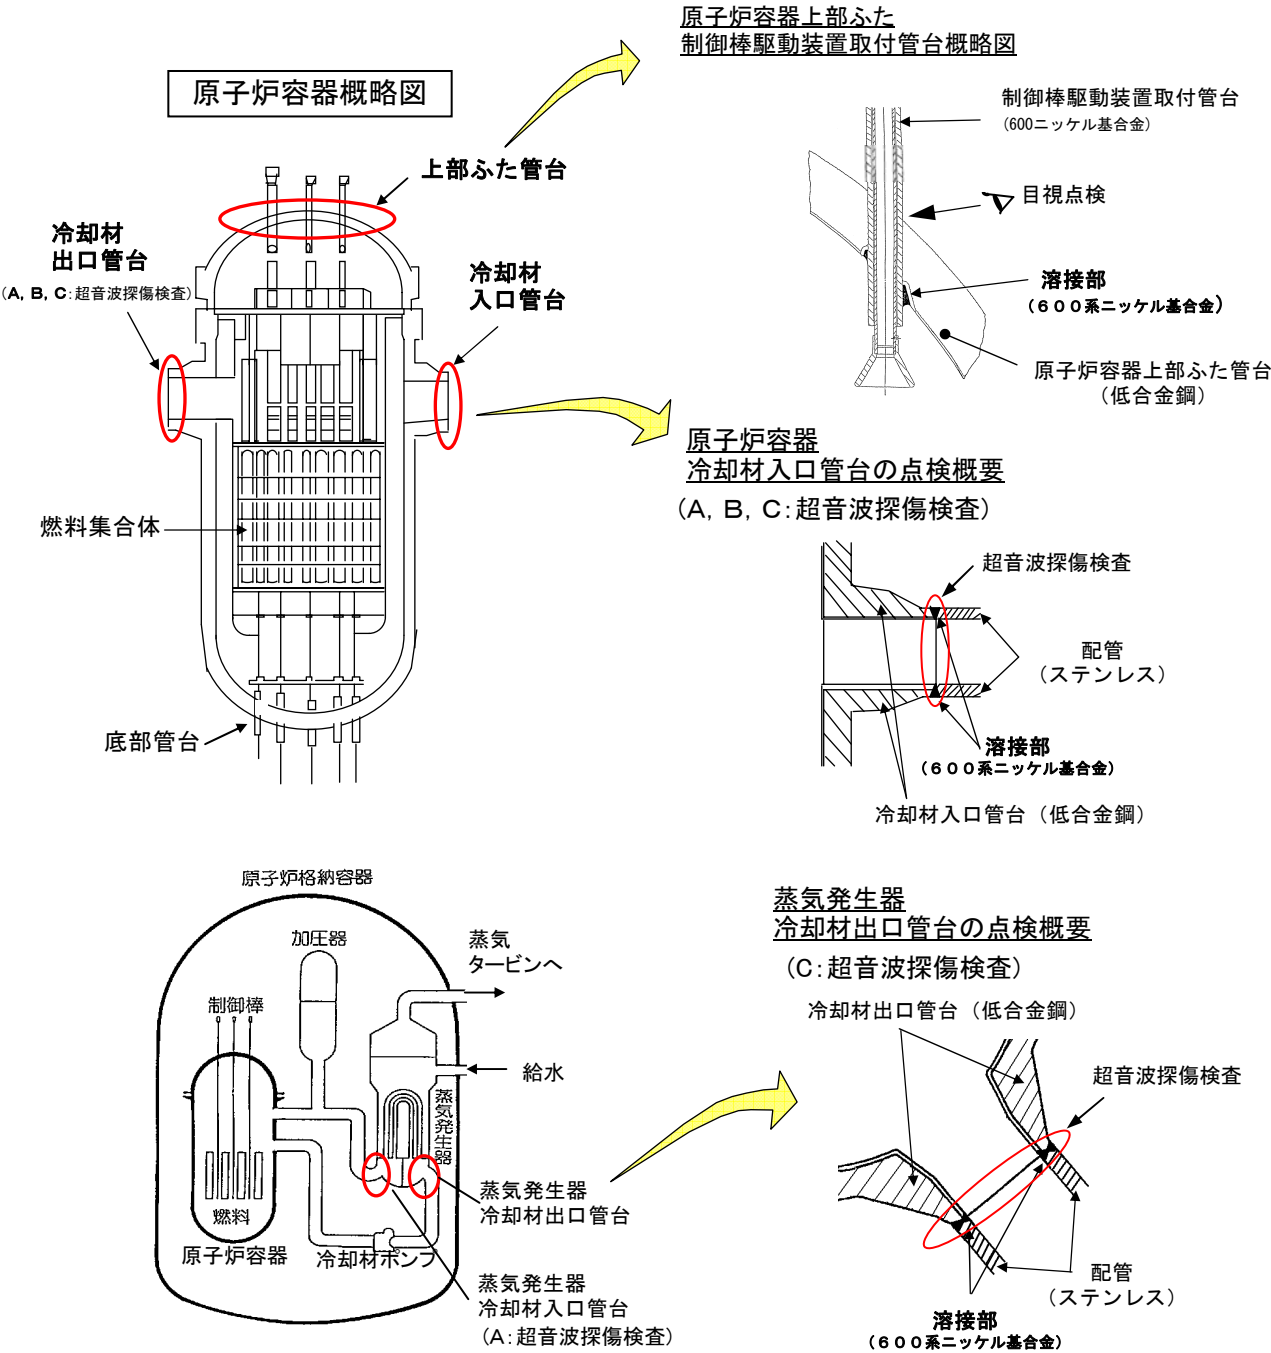
図－３ 原子炉容器管台溶接部等の応力腐食割れに係る点検

国内外PWRプラントにおいて、600系ニッケル基合金を用いた原子炉容器上部ふた管台や1次冷却材系統の溶接部で応力腐食割れが発生した事例に鑑み、以下の点検を行う。

- ①原子炉容器上部ふた管台の点検
 原子炉容器上部ふた管台全数(66本)について、上部ふた表面の外観目視点検を実施する。
- ②1次冷却材系統管台溶接部等の点検
 溶接箇所600系ニッケル基合金が使用されている原子炉容器冷却材出入口管台、蒸気発生器出入口管台について、超音波探傷検査を実施する。

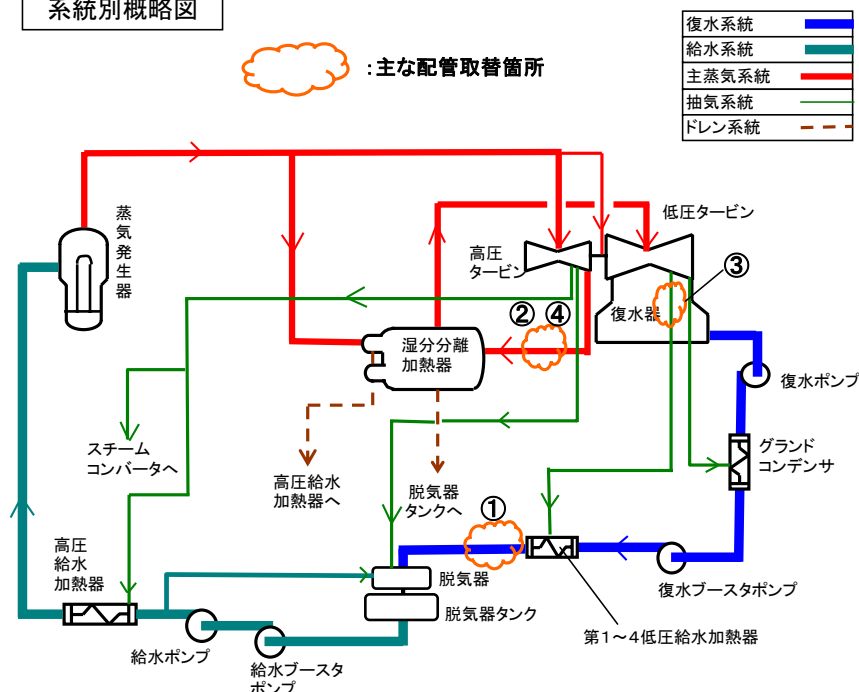
図－4 2次系配管の点検等

今定期検査において、合計1,296箇所について超音波検査(肉厚測定)等を実施する。

高圧排気管の直管部18箇所について、配管内面から目視点検を実施する。

### ○過去の点検結果から減肉傾向の見られる部位等480箇所について、計画的に取り替える。

- ① 余寿命5年未満で減肉が確認されたため取り替える(12箇所)
  - ・炭素鋼 ⇒ ステンレス鋼 10箇所
  - ・炭素鋼 ⇒ 低合金鋼 2箇所
- ② 余寿命5年以上であるが減肉傾向が確認されたため取り替える(5箇所)
  - ・炭素鋼 ⇒ ステンレス鋼 5箇所
- ③ 配管の保守性を考慮して取り替える(449箇所)
  - ・炭素鋼 ⇒ ステンレス鋼 449箇所
- ④ 配管取替による作業性を考慮して取り替える(14箇所)
  - ・炭素鋼 ⇒ ステンレス鋼 14箇所
