平成18年10月30日  
原子力安全対策課  
(18-59)  
<11時記者発表>

## 美浜発電所1号機の第22回定期検査開始について

美浜発電所1号機（加圧水型軽水炉；定格電気出力34.0万kW）は、平成18年11月1日から約4カ月の予定で第22回定期検査を実施する。

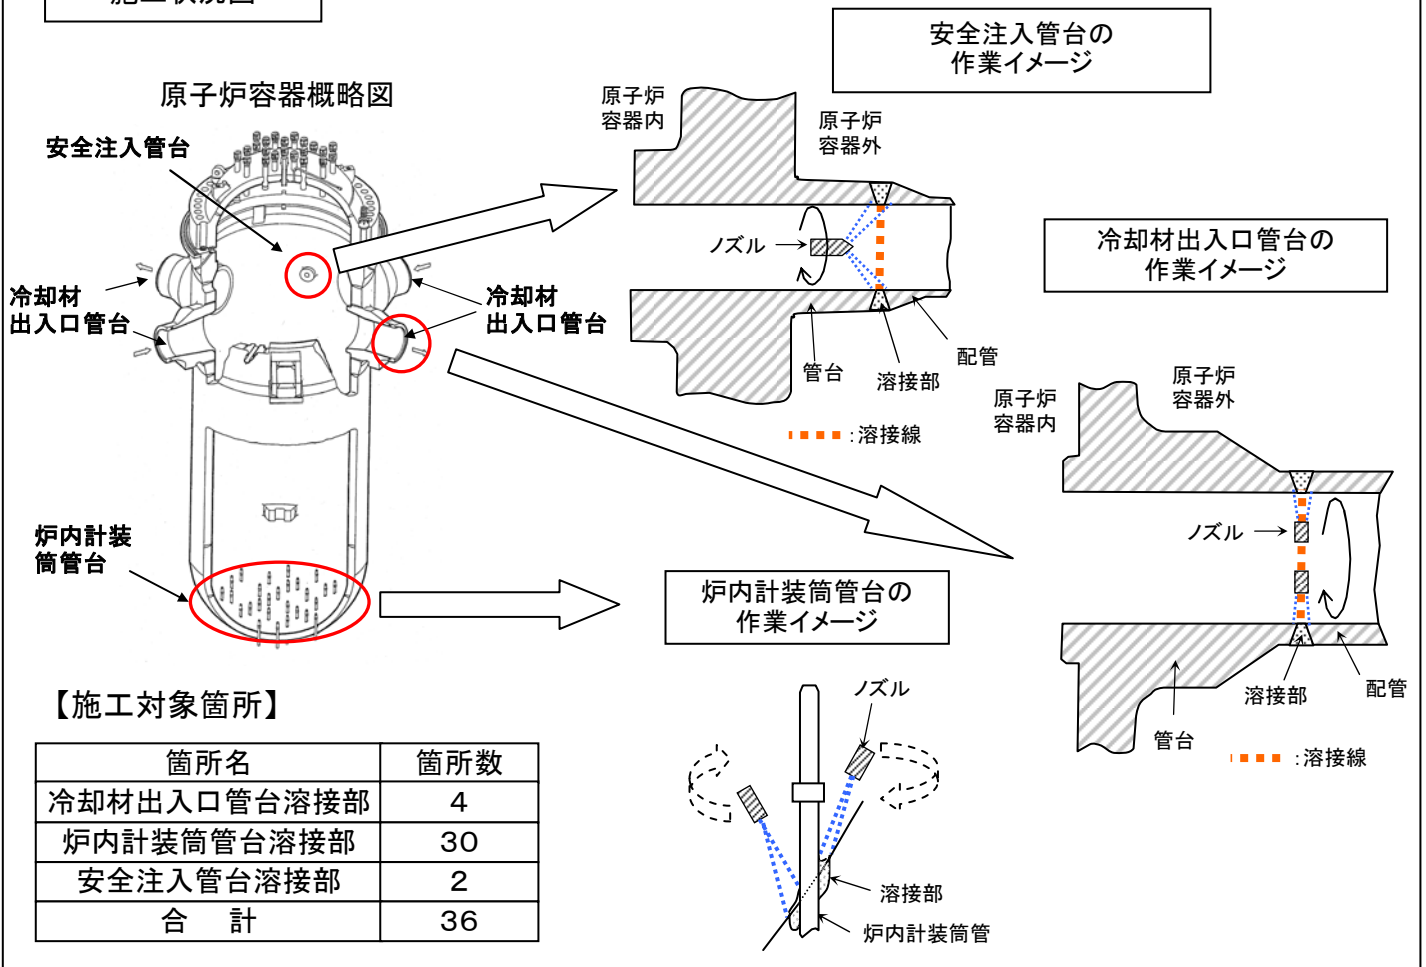
施工状況図

図-1 原子炉容器管台溶接部等の応力腐食割れに係る予防保全工事

国内外PWRプラントにおける、600系ニッケル基合金溶接部の応力腐食割れ事例に鑑み、600系ニッケル基合金が使用されている原子炉容器の冷却材出入口管台溶接部および安全注入管台溶接部、炉内計装筒管台溶接部について、予防保全として、溶接部表面の残留応力を低減させるためのウォータージェットピーニングを施工する。

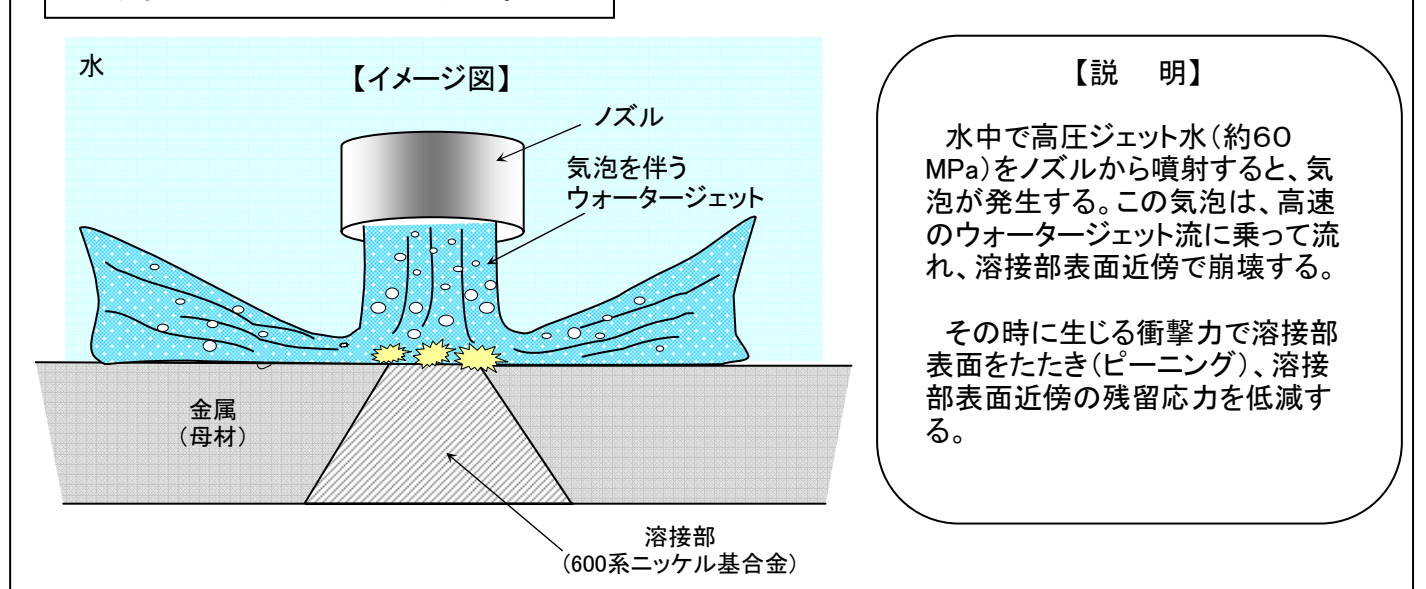
ウォータージェットピーニングの原理

(\*) 金属表面に高圧ジェット水を吹き付けることにより、金属表面の引っ張り残留応力を圧縮応力に変化させる。

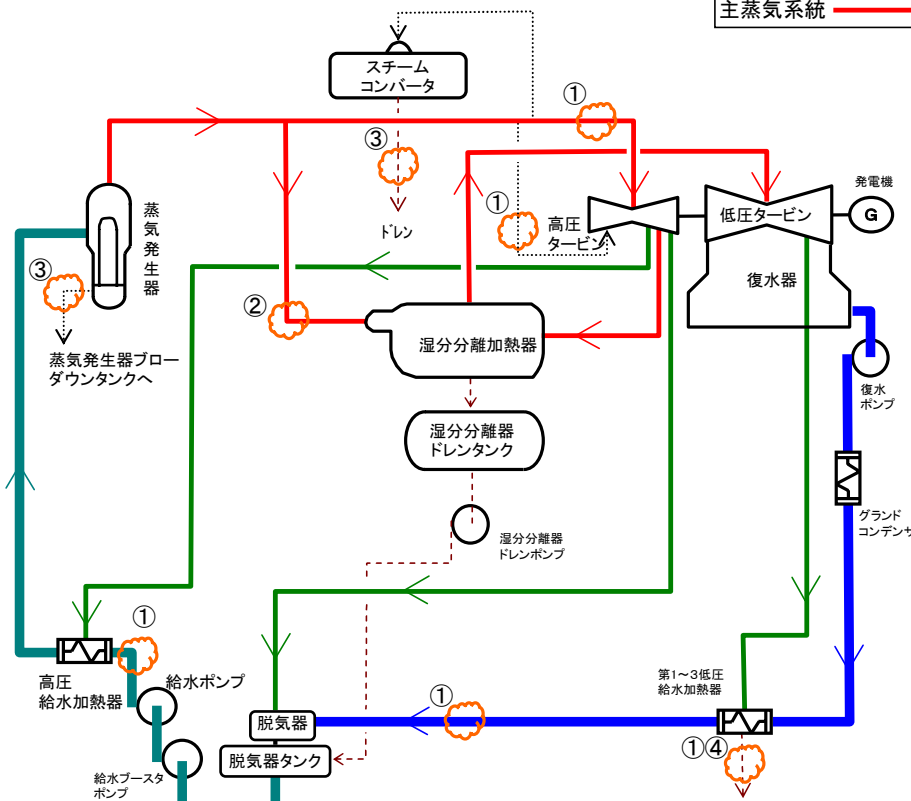
系統別概略図

○過去の点検結果から減肉傾向の見られる部位等76箇所について、計画的に取り替える。

- ① 余寿命10年未満で減肉が確認されたため取り替える(8箇所)
  - ・ 炭素鋼 ⇒ ステンレス鋼 5箇所
  - ・ 炭素鋼 ⇒ 同種材料(炭素鋼) 3箇所
- ② 配管の保守性を考慮して取り替える(3箇所)
  - ・ 炭素鋼 ⇒ ステンレス鋼 3箇所
- ③ これまでに他プラントで減肉を確認した類似箇所(61箇所)
  - ・ 炭素鋼 ⇒ ステンレス鋼 61箇所※2
  - ※2:上記その他部位の未点検部位55箇所を含む。
- ④ 配管取替による作業性を考慮して取り替える(4箇所)
  - ・ 炭素鋼 ⇒ ステンレス鋼 4箇所

\* 取り替えは第1、第2低圧給水加熱器

また、過去の点検結果から減肉が確認された部位8箇所、保守性・作業性を考慮し取り替える部位7箇所、他プラントでの減肉事象を踏まえて取り替える部位61箇所、合計76箇所について配管の取替えを行う。
