敦賀発電所2号機の定期検査状況について (原子炉補機冷却水冷却器からの漏えいの原因と対策)

原子炉補機冷却水冷却器伝熱管漏えいの調査結果

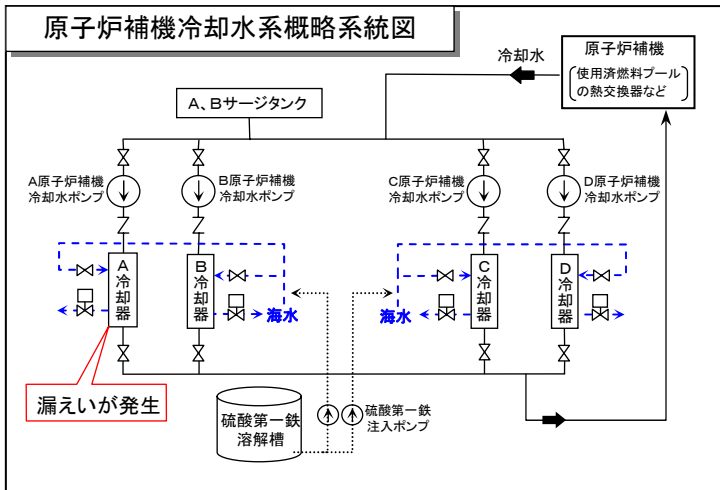
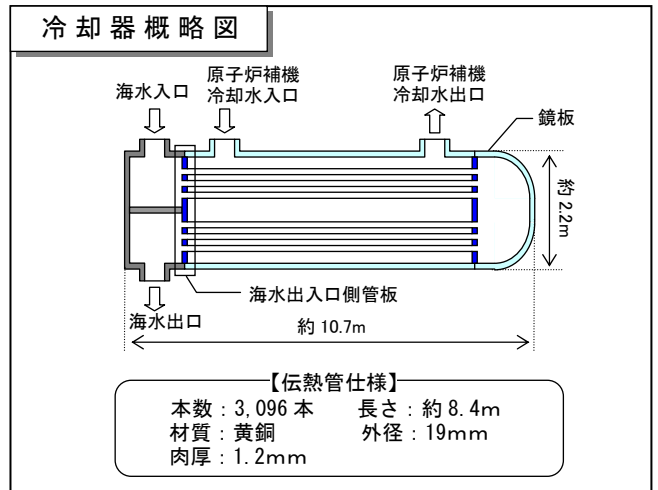
- ・ 今回漏えいが発生したA冷却器と今定期検査で施栓基準未満ではあったが減肉信号が多数認められたD冷却器の伝熱管を抜管して断面観察を行った結果、エロージョン・コロージョン^{※2}による波状や窪み状の減肉形状が多数認められた。
- ・ また、減肉による窪み形状は段階的に進展した様相が見られ、特に、漏えいが認められたA冷却器では、初期の減肉が深い様相を呈していた。

- ・第14回定期検査時、A冷却器伝熱管の渦流探傷試験を実施した後、管内面の保護被膜を形成させるための硫酸第一鉄水溶液の注入が行われていない状態（管内面の保護被膜が十分形成されていない状態）での海水の通水が24日間あったことから、その際、管内面でエロージョン・コロージョンが発生し、深く減肉した。
- ・その後の使用時においては、硫酸第一鉄水溶液の注入が行われたが、既にある減肉部で流れの乱れが生じたことから、段階的に減肉が進展し、貫通に至ったものと推定された。
- ・注入設備の配管詰まりについては、担当者が発見して清掃作業を依頼したが、作業準備（足場組み立て）や作業自体に時間を要していた。
- ・また、過去の注入設備の配管詰まりでは減肉が発生していなかったことから、点検終了後に行う硫酸第一鉄水溶液の注入に対する重要性の認識が低かった。

- ・第11回定期検査のD冷却器の点検時に、当該冷却器として始めて高圧水洗浄を実施したが、洗浄回数が多かったため、保護被膜の剥離が大きかった。点検終了後、硫酸第一鉄水溶液を注入したが、保護被膜の形成が十分でない状態であったため減肉が進行し、その一部がその後の通水時に進展し、施栓基準未満の減肉が生じたものと推定された。

- ・ A冷却器については、施栓基準を上回る減肉信号が確認された1,514本と、予防保全として施栓基準未満だが30%以上の減肉信号が確認された347本、調査のために抜管した4本、既施栓管1本の合計1,866本を新品の伝熱管に取り替える。
- ・ B、C冷却器については、予防保全として施栓基準未満だが減肉信号が確認されたB冷却器の3本とC冷却器の9本、合計12本を新品の伝熱管に取り替える。
- ・ D冷却器については、施栓基準を上回る減肉信号が確認された2本と、予防保全として施栓基準未満だが30%以上の減肉信号が確認された174本、調査のために抜管した1本の合計177本を新品の伝熱管に取り替える。
(全冷却器で合計2,055本の伝熱管の取替え)
- ・ 次回定期検査まではB、C冷却器を優先して使用するとともに、次回定期検査において、全冷却器の伝熱管全数について渦流探傷試験を実施し、その結果を踏まえ点検頻度について検討する。
- ・ 保護被膜を確実に形成するため、
 - ①海水通水前に注入設備の健全性を確認すること
 - ②注入設備の配管詰まりを防止するため、使用後は配管を水で十分洗浄すること
 - ③冷却器点検後は保護被膜を短期間に形成するため、海水通水後の1ヶ月間、通常の倍の濃度(1.0 ppm)の硫酸第一鉄水溶液を注入することを運転操作手順書に明記するとともに、硫酸第一鉄水溶液注入の重要性について関係者に周知する。
