## 高浜発電所3号機の原子炉起動と調整運転の開始について (第17回定期検査)

高浜発電所3号機（加圧水型軽水炉；定格電気出力87.0万kW）は、定期検査に伴う出力降下中の平成18年8月18日に「B-SG水位異常低」警報の発信により原子炉が自動停止し、翌19日から計画どおり第17回定期検査を実施しているが、平成18年11月14日に原子炉を起動し、翌15日に臨界となる予定である。

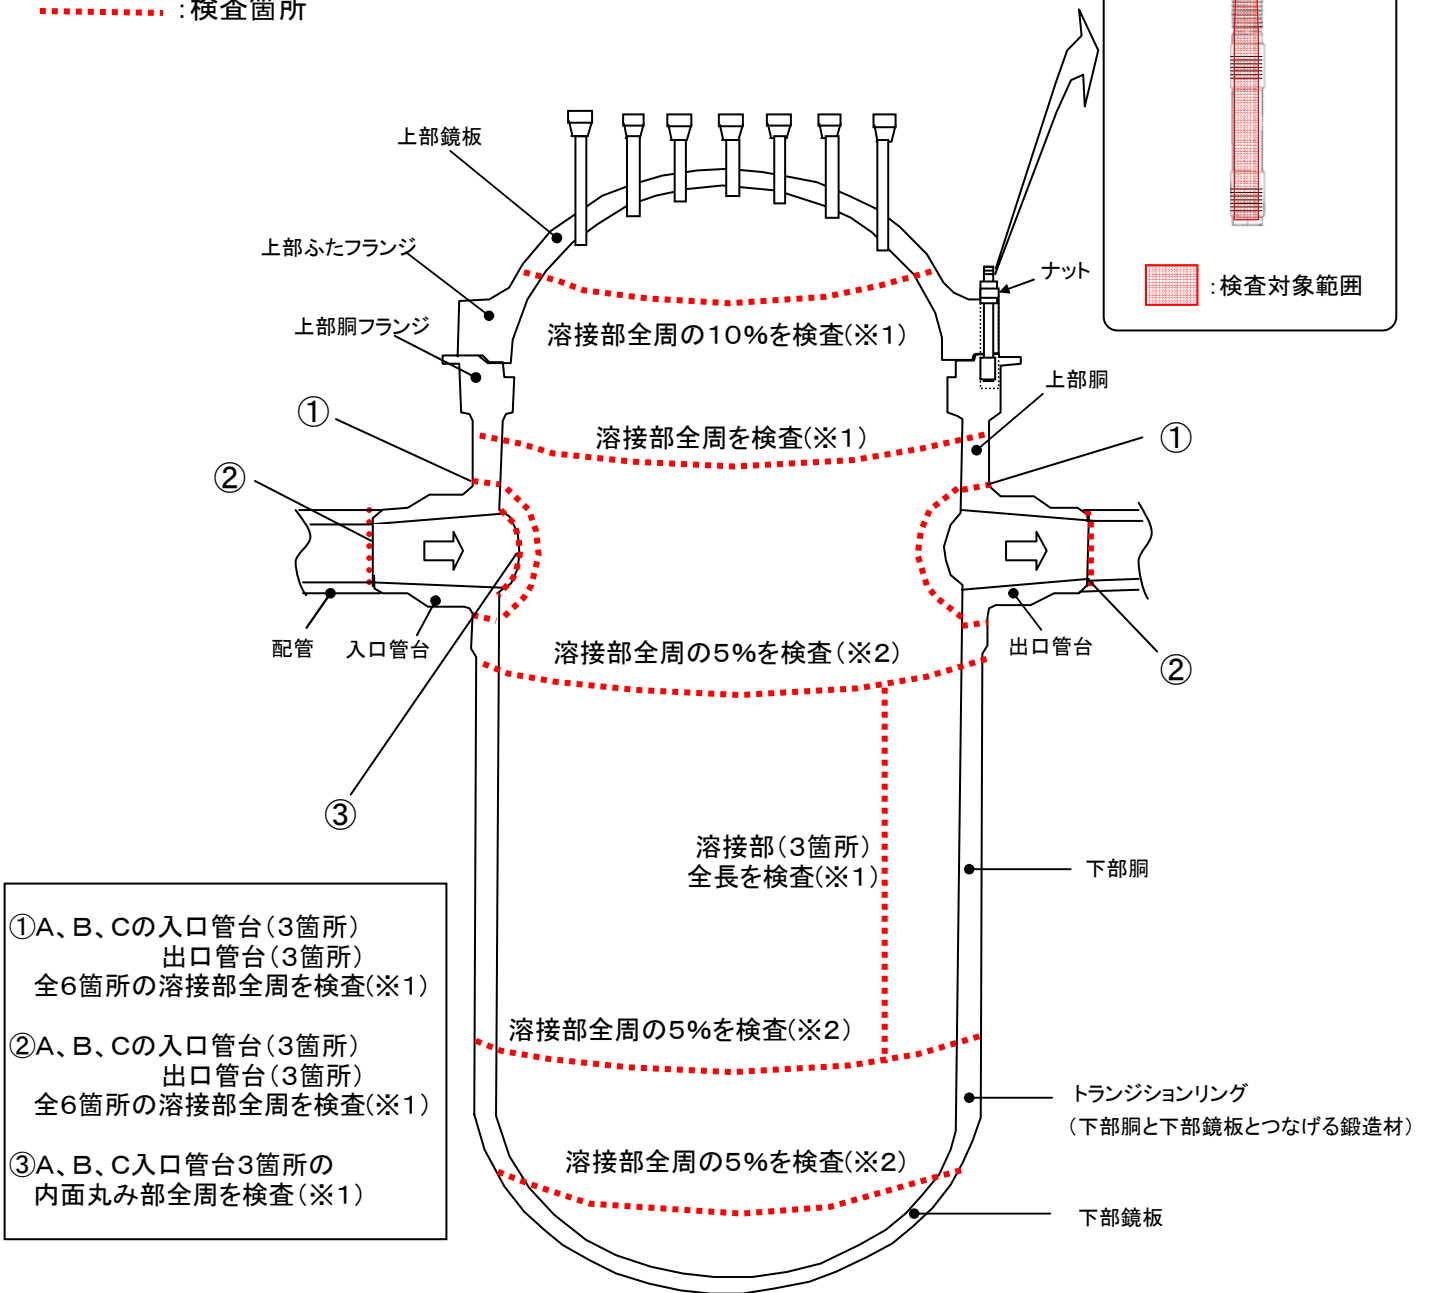
# 図-1 原子炉容器供用期間中検査

原子炉容器の供用期間中検査として、原子炉容器溶接部等の超音波探傷検査を行い、異常がないことを確認した。

- ①A、B、Cの入口管台(3箇所)  
出口管台(3箇所)  
全6箇所の溶接部全周を検査(※1)
- ②A、B、Cの入口管台(3箇所)  
出口管台(3箇所)  
全6箇所の溶接部全周を検査(※1)
- ③A、B、C入口管台3箇所の  
内面丸み部全周を検査(※1)

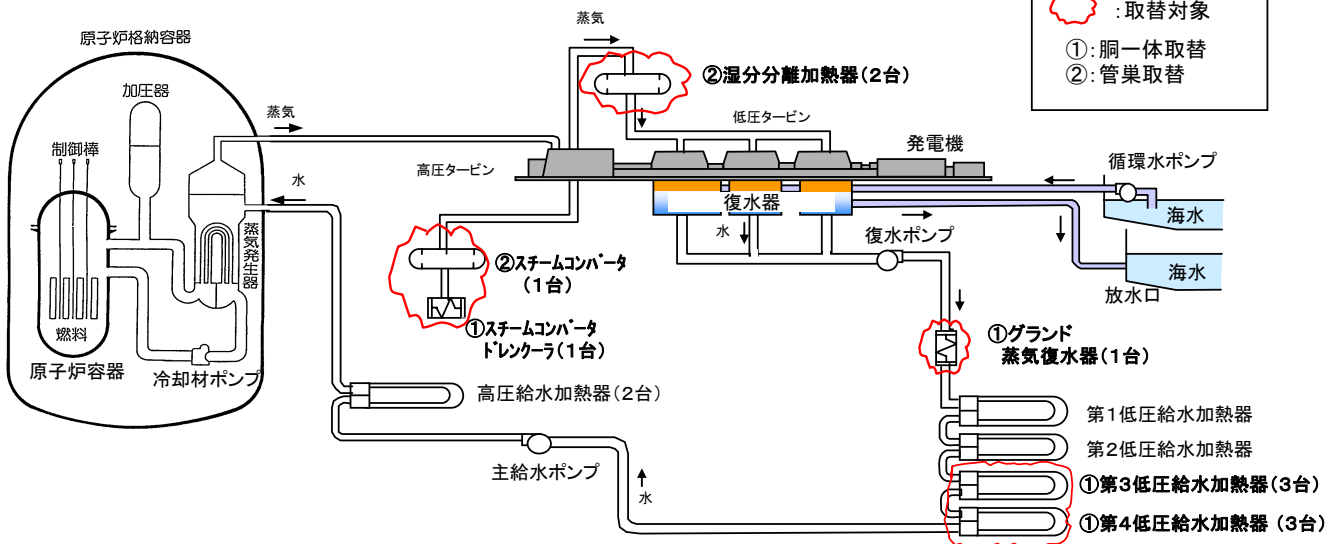
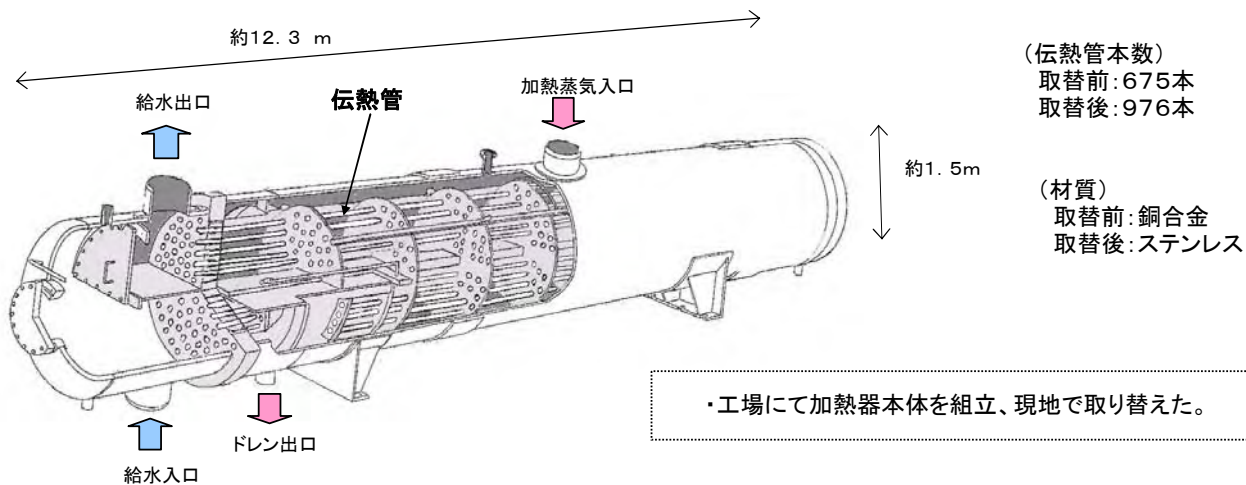
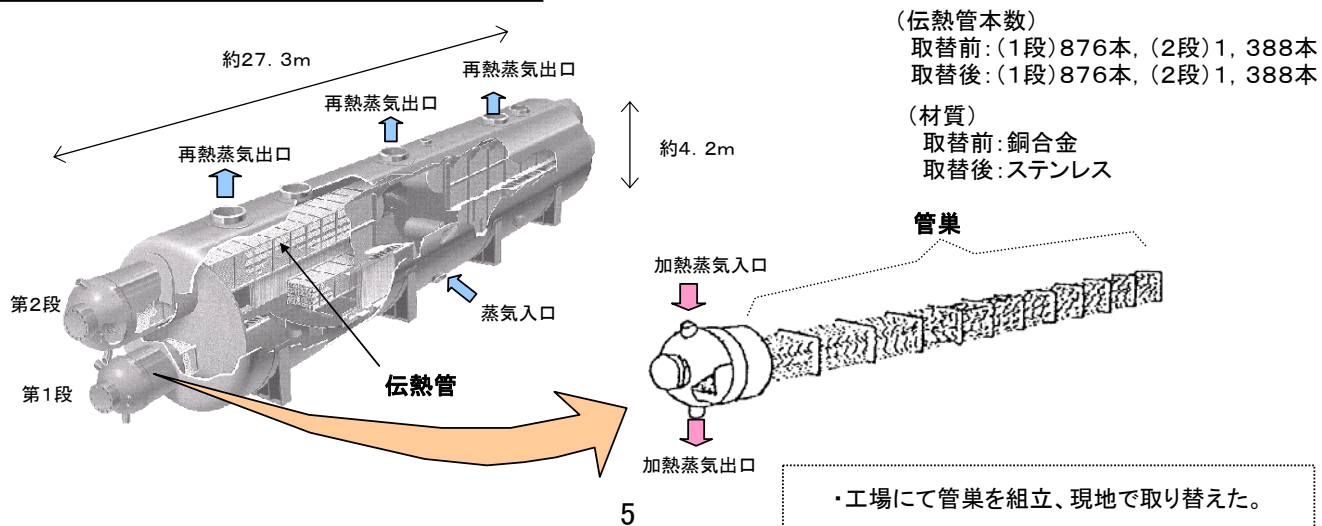
## 図-2 2次系熱交換器他取替工事

2次系水質向上対策として、蒸気発生器への不純物持ち込み低減を図るため、給水加熱器等の伝熱管を銅合金製からステンレス製に取り替えた。

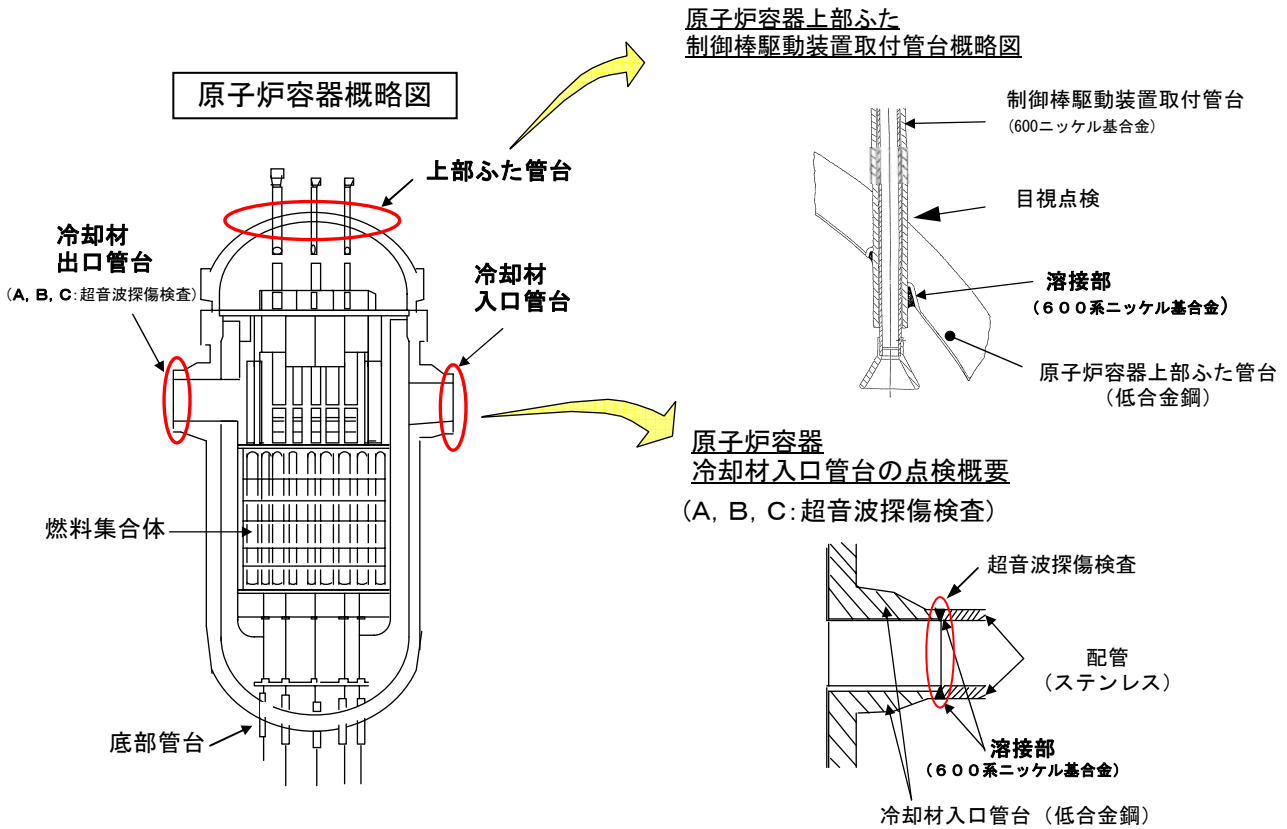
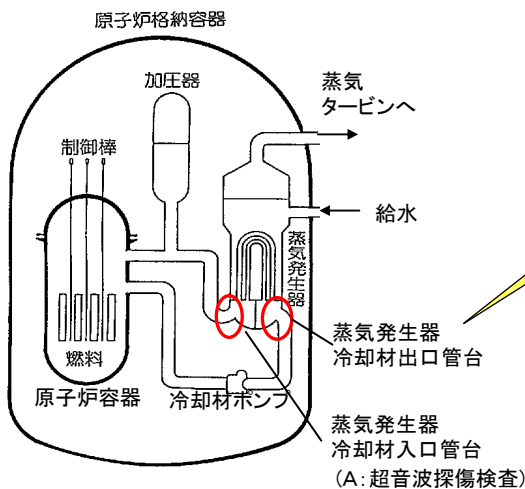
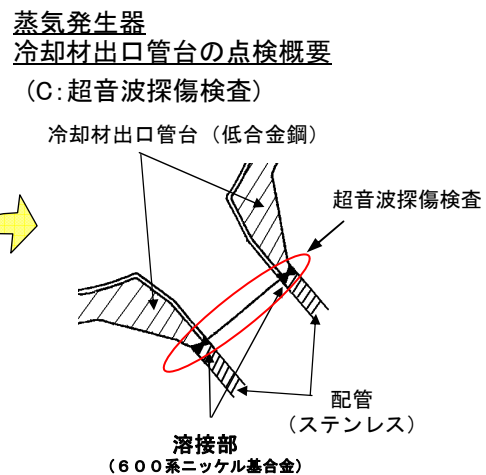
# 図-3 原子炉容器管台溶接部等の応力腐食割れに係る点検

- ①原子炉容器上部ふた管台の点検  
原子炉容器上部ふた管台全数(66本)について、上部ふた表面の外観目視点検を実施し、異常がないことを確認した。
- ②1次冷却材系統管台溶接部等の点検  
溶接箇所ニッケル基合金が使用されている原子炉容器冷却材出入口管台、蒸気発生器冷却材出入口管台について、超音波探傷検査を実施し、異常がないことを確認した。

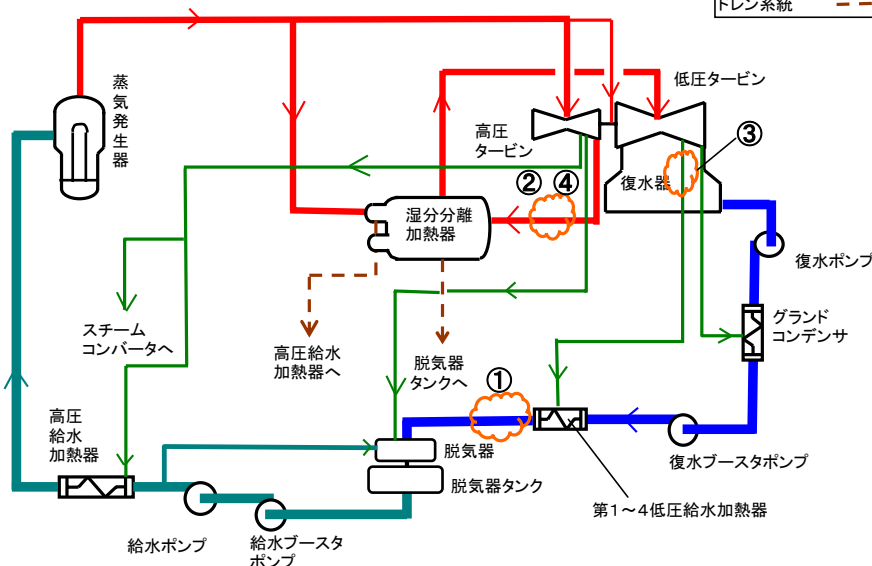
# 図-4 2次系配管の点検等

高圧排気管の直管部18箇所について、配管内面から目視点検を実施した結果、10箇所の配管内面に減肉傾向が認められたため、配管外面から超音波検査(肉厚測定)を実施した。

○計算必要厚さを下回っている箇所、ならびに次回定期検査までに計算必要厚さを下回る可能性があるとして評価された部位はなかった。

- ① 余寿命5年未満で減肉が確認されたため取替(12箇所)  
・炭素鋼 ⇒ ステンレス鋼 10箇所  
・炭素鋼 ⇒ 低合金鋼 2箇所
- ② 余寿命5年以上であるが減肉傾向が確認されたため取替(5箇所)  
・炭素鋼 ⇒ ステンレス鋼 5箇所
- ③ 配管の保守性を考慮して取替(449箇所)  
・炭素鋼 ⇒ ステンレス鋼 447箇所  
・炭素鋼 ⇒ 炭素鋼 2箇所  
(当初449箇所全てステンレス鋼に取り替える予定であったが、その内2箇所については、近傍にあるポンプの点検時における作業性の観点から炭素鋼に取り替えた)
- ④ 配管取替による作業性を考慮して取替(16箇所)  
・炭素鋼 ⇒ ステンレス鋼 16箇所  
(当初計画14箇所に2箇所を追加した)

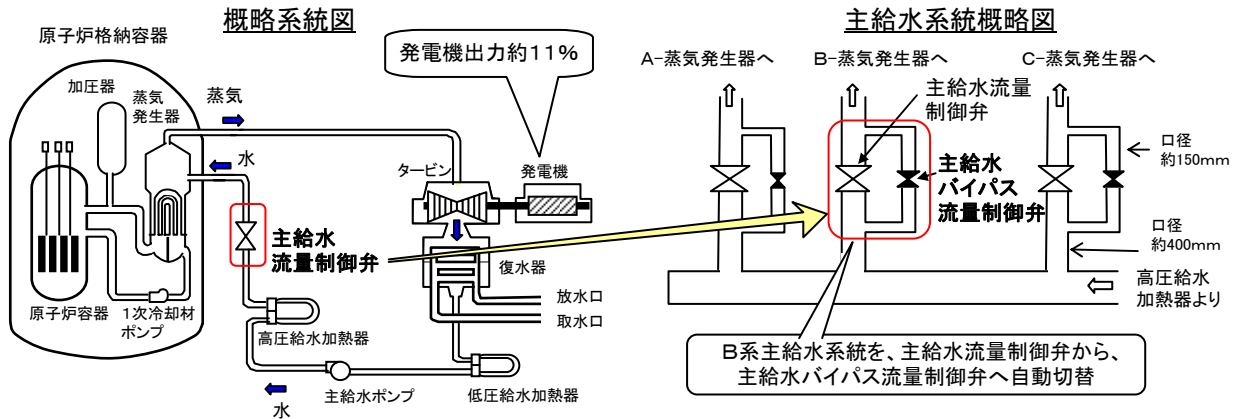
図-5(1) B-SG水位異常低警報発信による原子炉自動停止(原因と対策)

今定期検査のため出力降下中の平成18年8月18日、電気出力約11%にてBシステムの給水制御の主給水流量制御弁から主給水バイパス流量制御弁に自動で切替操作を行っていたところ、主給水バイパス流量制御弁が開かなかったため、蒸気発生器の水位が低下し、「B-SG水位異常低」警報が発信して、原子炉が自動停止した。

対策として、今定期検査において、パイロット弁を新品に取り替えるとともに、硫酸アンモニウムの流入を防ぐため、主給水配管室の外気取入口を閉運用とすることとした。

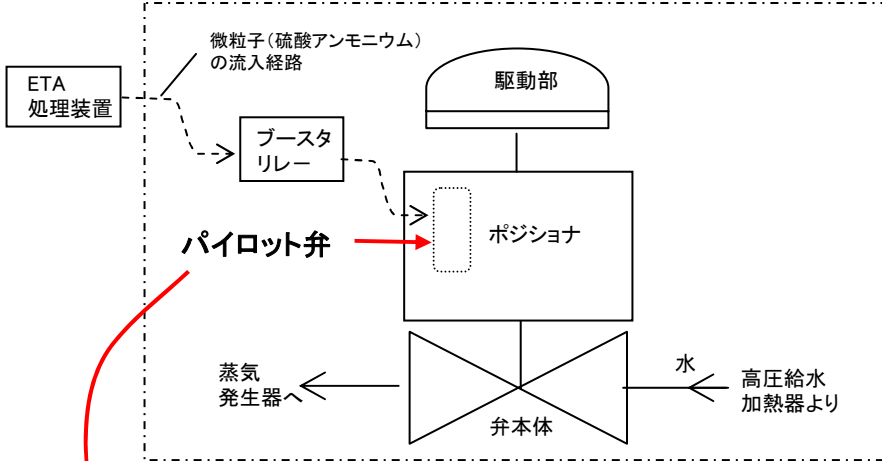
主給水配管室

原因は、当該弁の開閉信号(空気圧)を出力する弁(パイロット弁)の弁棒に付着した硫酸アンモニウムが弁棒の動作を阻害し、開信号が出力されなかったためと推定された。硫酸アンモニウムは近くのETA処理装置で発生し、夏期に当該弁が設置されている主給水配管室の外気取入口を開放した際に室内に流入したものと考えられた。

① ETA処理装置より排出された微粒子(硫酸アンモニウム)が主給水配管室に流入

② 通常運転中の主給水バイパス流量制御弁閉止状態においてパイロット弁部に外気を吸入

③ 外気とともに吸入した微粒子(硫酸アンモニウム)が、弁棒に付着堆積

④ 主給水バイパス流量制御弁への自動切替えにともない、パイロット弁の弁棒が上るところ、付着物(硫酸アンモニウム)が弁棒の動きを阻害し、主給水バイパス流量制御弁が開かなかった。

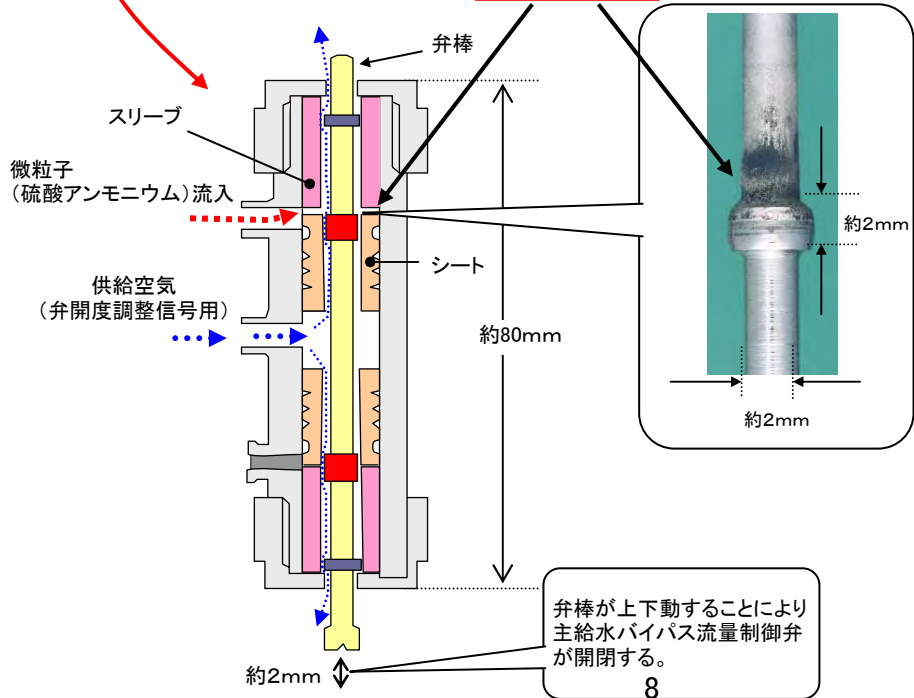
黒色の付着物
