平成18年11月17日
原子力安全対策課
(18-66)
<11時記者発表>

高浜発電所1号機の第24回定期検査開始について

高浜発電所1号機（加圧水型軽水炉；定格電気出力82.6万kW）は、平成18年11月22日から約4カ月の予定で第24回定期検査を実施する。

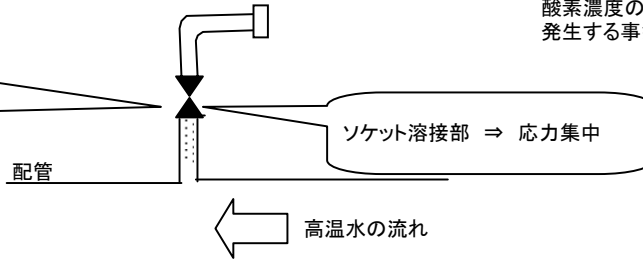
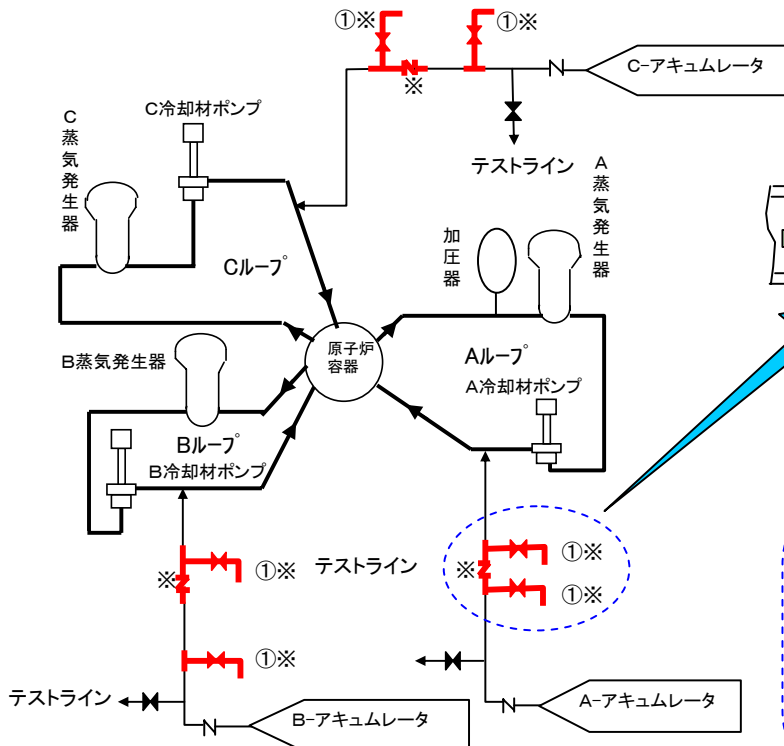
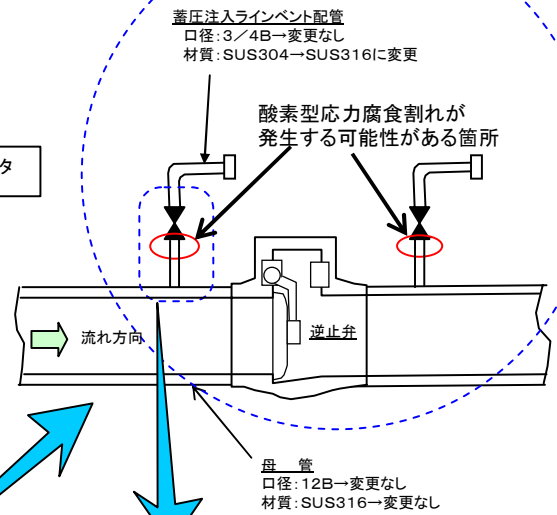
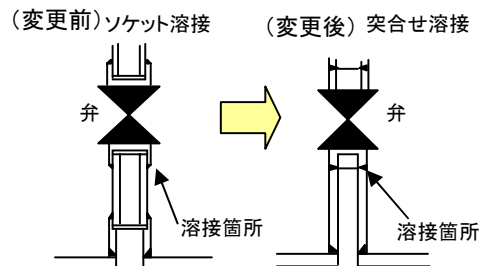
図-1 原子炉冷却系統設備小口径配管他取替工事

海外での損傷事例を踏まえ、溶存酸素濃度が高く応力腐食割れの可能性がある安全注入系統の配管分岐部を、耐食性に優れた材料で応力集中が小さい溶接形状のものに変更する。

【酸素型応力腐食割れ※メカニズム】

※酸素型応力腐食割れ：溶接等の熱影響により鋭敏化（耐食性が低下）した配管に、高温、高溶存酸素濃度の水質条件下で割れが発生する事象。

- ・内部流体が滞留 ⇒ 高溶存酸素濃度
- ・高温流体の熱伝達 ⇒ 高温
- ・溶接等の熱影響 ⇒ 耐食性低下

系統	対象箇所	箇所数	図中番号
安全注入系統	蓄圧注入ラインベント配管他	6	①

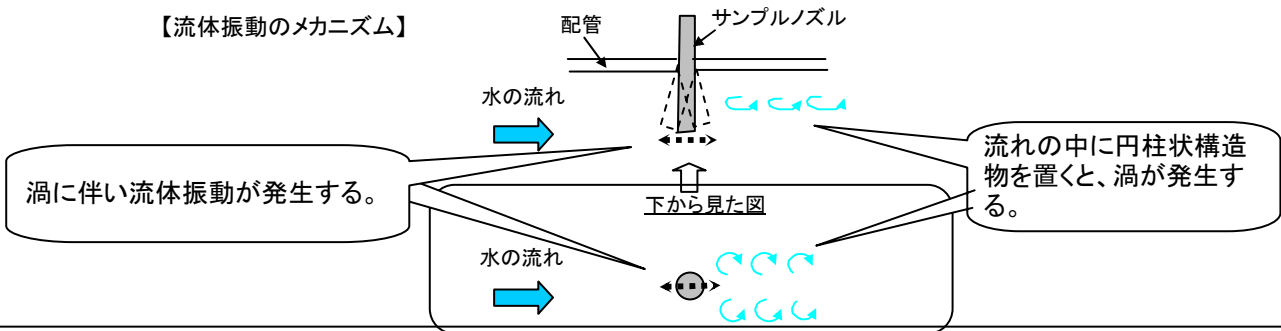
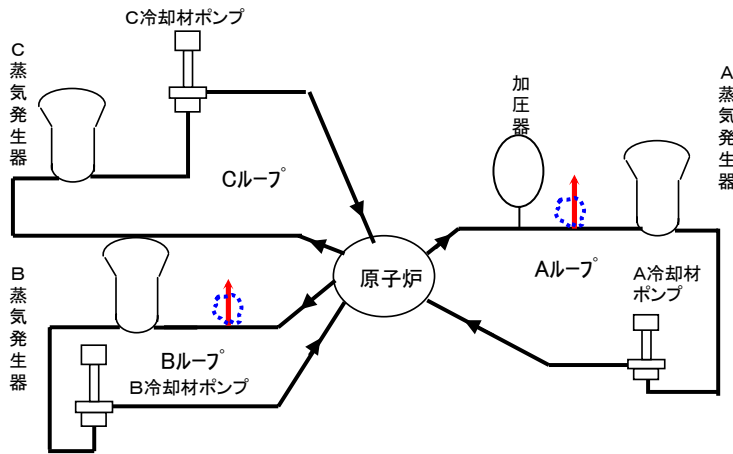
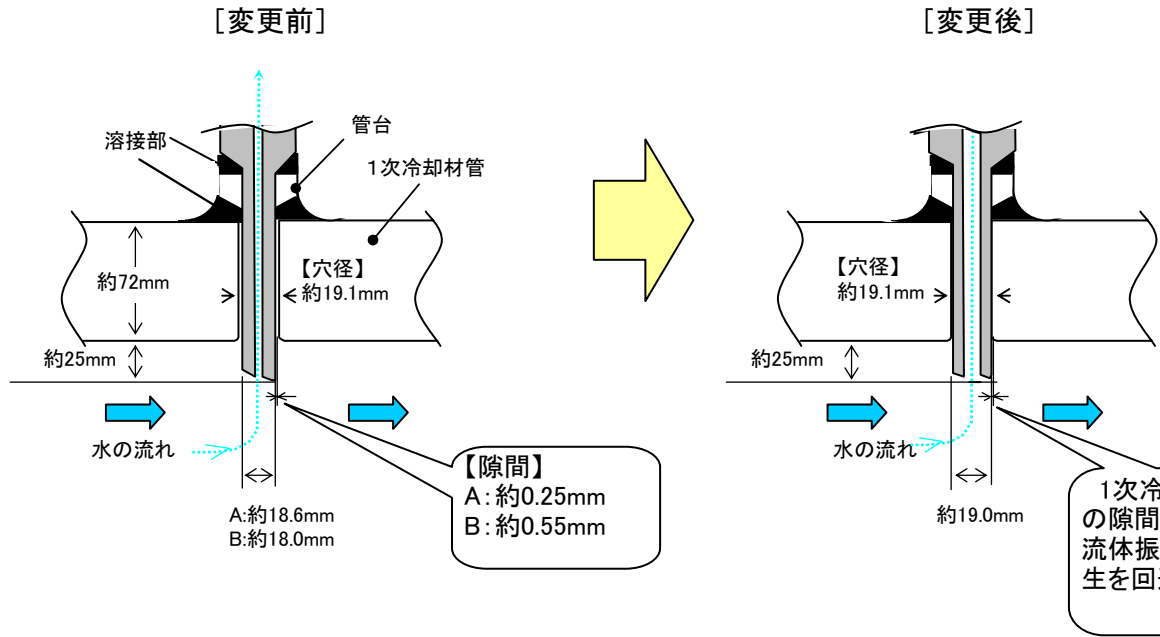
図-2 1次冷却材管内構造物流体振動対策工事

* ;各電力事業者においては、平成7年12月の「もんじゅ」事故を踏まえ、配管内に設置されている円柱状構造物について、当時の知見をもとに評価を行い流体振動が発生しないことを確認していたが、その後、日本機械学会において「配管内円柱状構造物の流力振動評価指針」が整備され、本年1月より技術基準として適用されたことを受けて、改めて保守的な評価を実施した。

流体振動に関する新しい技術基準を踏まえ、配管内に設置されている円柱状構造物の評価を行った結果、流体振動が発生する可能性がある1次冷却材システムのサンプルノズル2本について、1次冷却系配管への差込部の隙間をなくし、流体振動の発生を回避した剛構造のものと取り替える。

取替箇所	取替本数
Aループ1次冷却材高温側サンプルノズル	1
Bループ1次冷却材高温側サンプルノズル	1

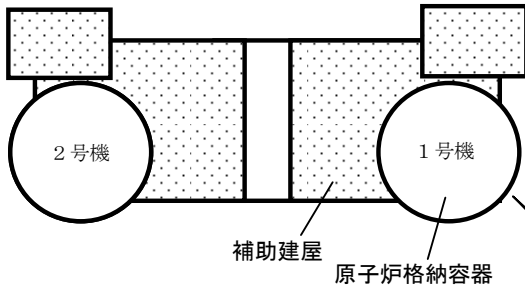
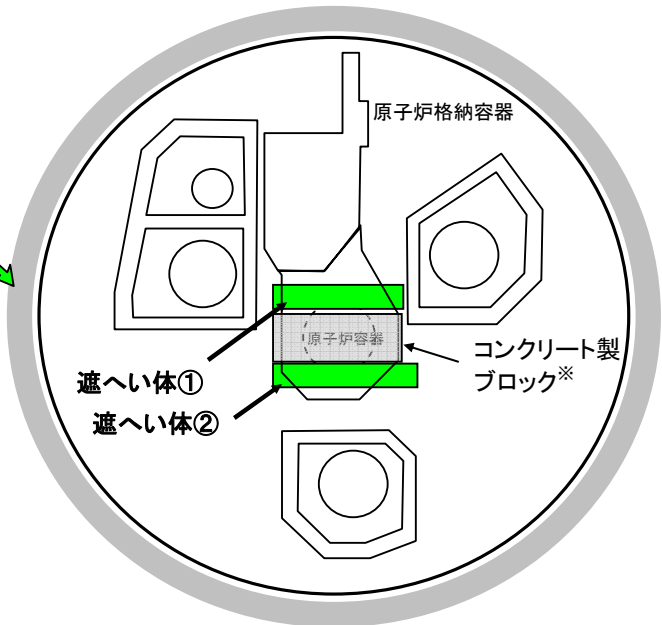
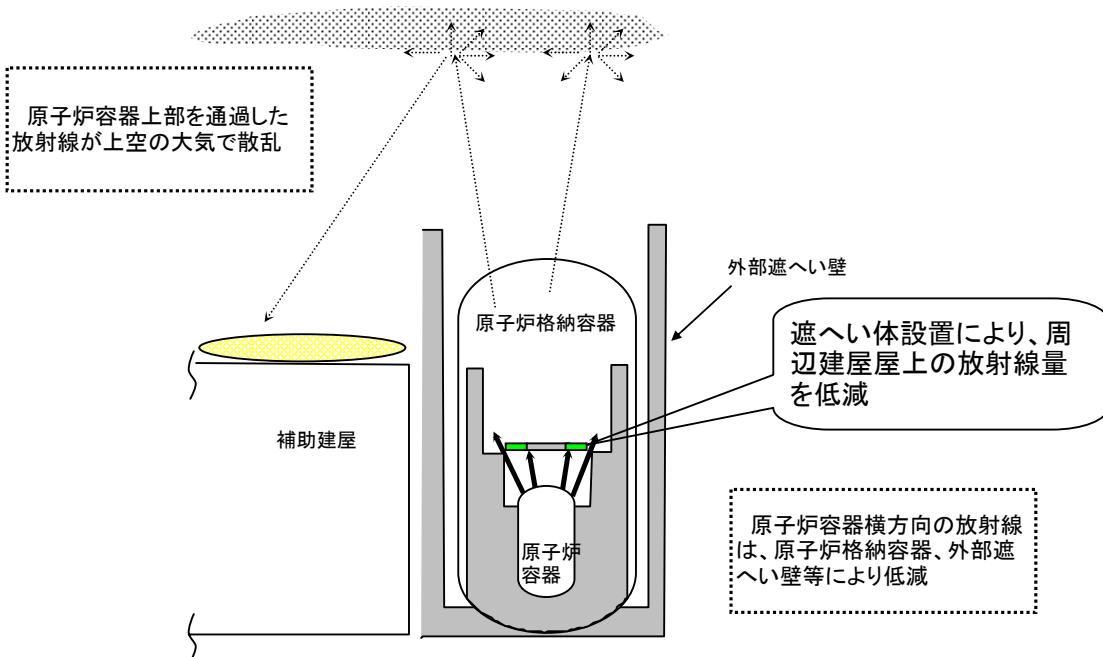
図-3 原子炉容器周辺遮へい体設置工事

原子炉運転中に機器の点検で立ち入る原子炉格納容器周辺建屋屋上の放射線量を低減させるため、原子炉容器の上部に遮へい体を追加設置する。

[遮へい体の主な仕様]

①鋼板型枠コンクリート製

寸法：約8.5m×1.5m×0.25m
重量：約15t

②鋼板型枠コンクリート製

寸法：約9.3m×1.5m×0.25m
重量：約20t

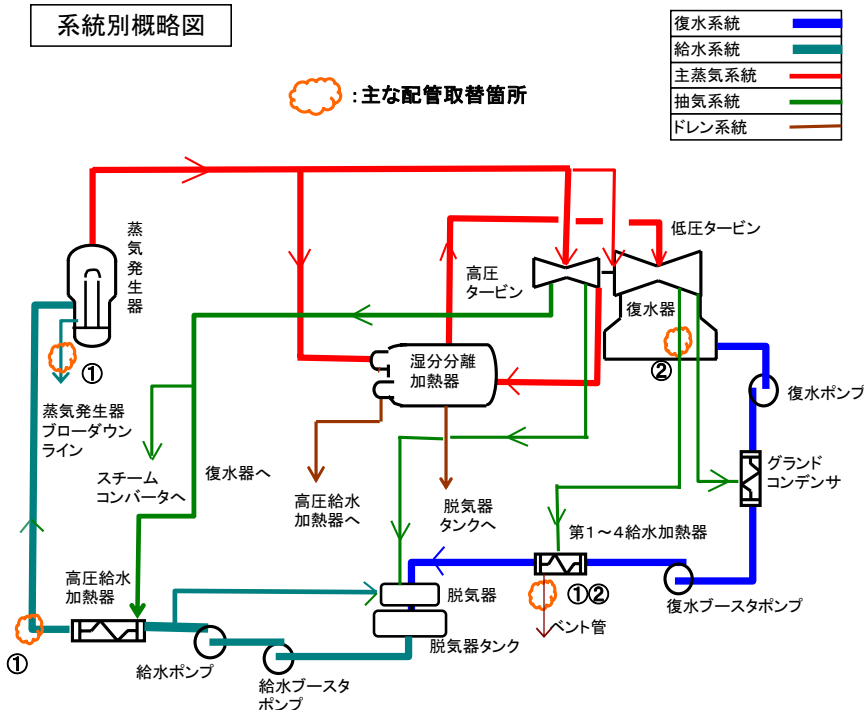
図-4 2次系配管の点検等

今定期検査において、合計1,307箇所について超音波検査(肉厚測定)を実施する。

※ 高浜発電所1号機は高経年化プラントであり、2次系配管の管理指針に基づき、点検未実施部位は至近2定検(平成16年8月を起点として)で全箇所を点検することとしている。
今回は、至近2定検目であり、点検未実施部位の点検をすべて完了させる。

① 余寿命10年未満で減肉が確認されたため取り替える(27箇所)
 ・炭素鋼 ⇒ ステンレス鋼 26箇所
 ・ステンレス鋼 ⇒ ステンレス鋼 1箇所

○過去の点検結果から減肉が確認された部位27箇所、保守性の観点から取り替える部位303箇所、合計330箇所について、ステンレス鋼または低合金鋼の配管に取り替える。

② 配管の保守性を考慮して取り替える(303箇所)
 ・炭素鋼 ⇒ ステンレス鋼 287箇所
 ・炭素鋼 ⇒ 低合金鋼 16箇所

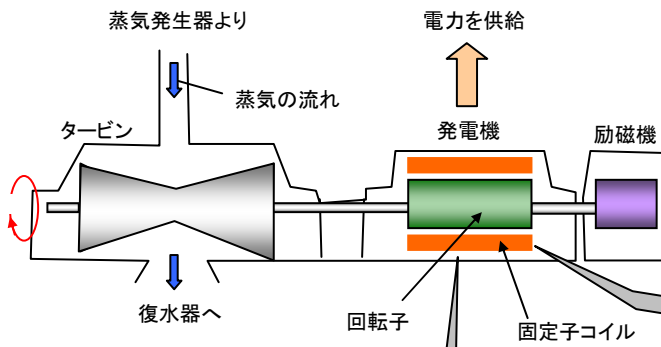
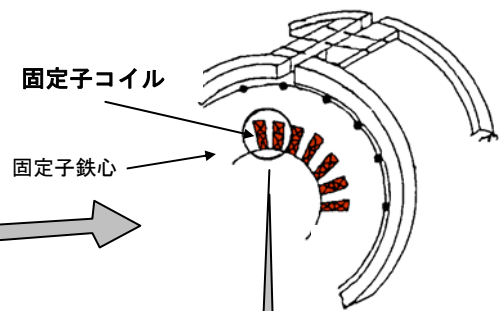
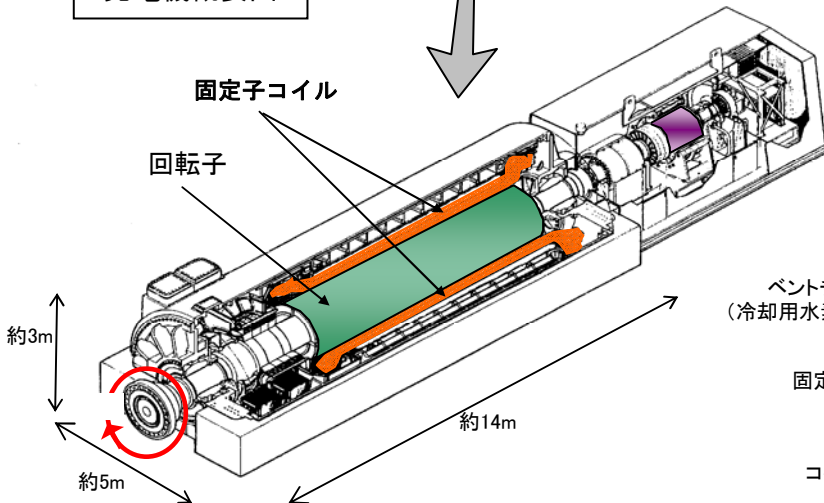
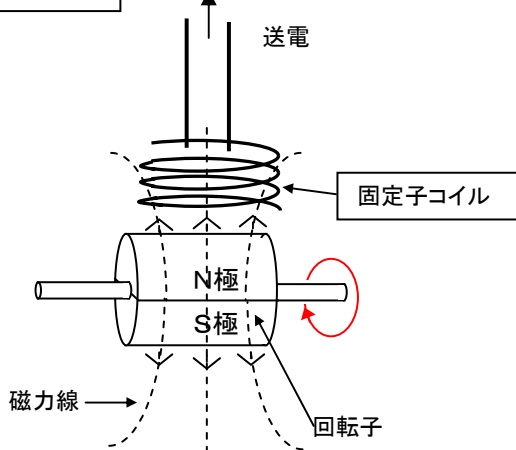
図-5 発電機固定子コイル取替工事

発電機固定子コイルの絶縁物材料が劣化傾向にあることから、予防保全として、耐久性に優れた絶縁物材料を用いた発電機固定子コイルに取り替える。

絶縁能力が低下すると、送電線への落雷等による異常電圧発生時に絶縁破壊を起こし、機器の損傷に至る

- ・コイル数 : 内側 84個(周方向) } 合計168個
 外側 84個(周方向)
- ・コイル寸法 : 内側 約62mm×126mm×7m
 外側 約62mm×110mm×7m
- ・重さ : 約0.25t/個
- ・コイル : 銅製
- ・絶縁物 : (変更前)ポリエステル製
 (変更後)エポキシ製
