大飯発電所3号機の原子炉起動と調整運転の開始について (第12回定期検査)

大飯発電所3号機(加圧水型軽水炉;定格電気出力118.0万kW)は、平成18年9月27日から第12回定期検査を実施しているが、平成18年12月7日に原子炉を起動し、翌8日に臨界となる予定である。

大飯発電所 3 号機原子炉容器上部ふた取替工事の概要

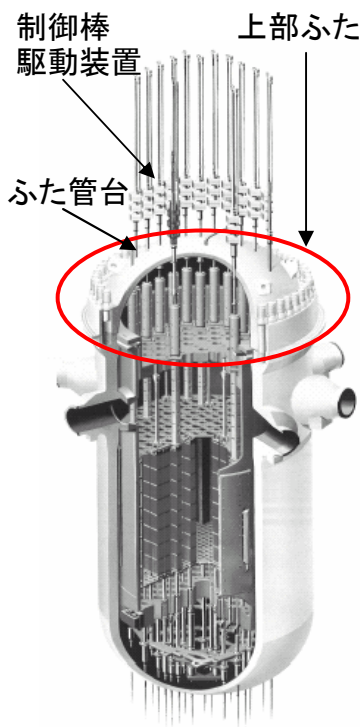
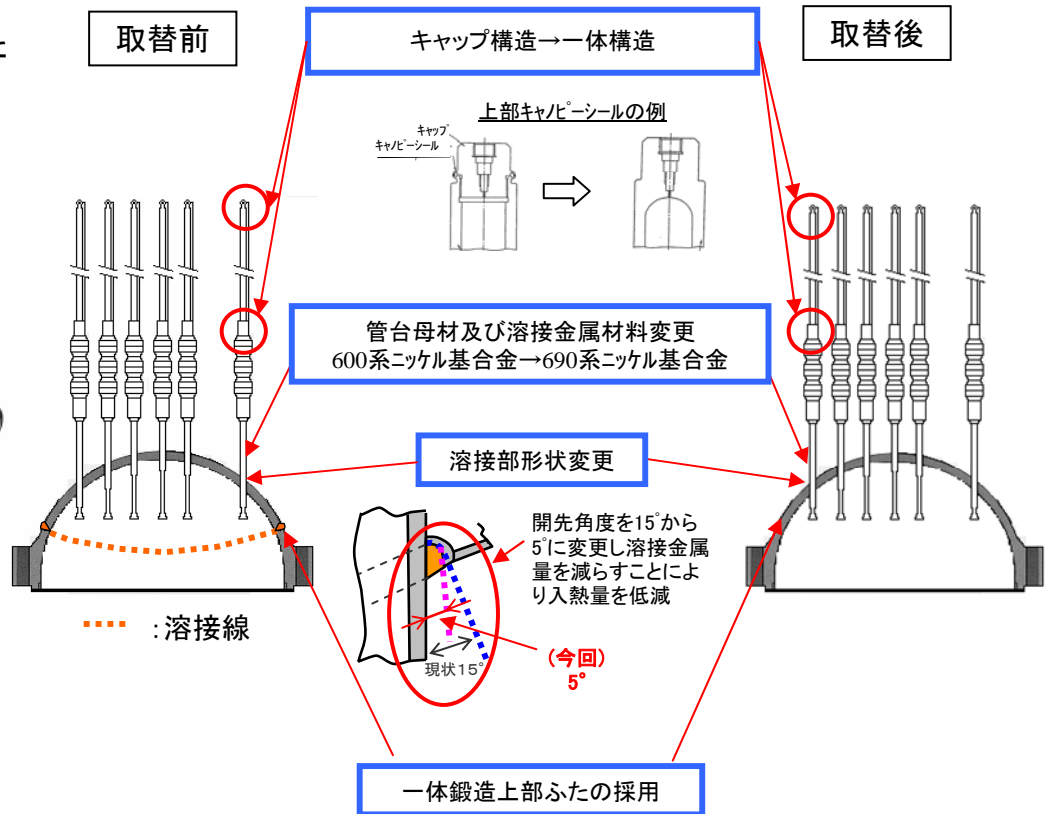
【原子炉容器概要図】

新上部ふたは主要寸法等の仕様に変更はないが、管台の材料を変更し耐腐食性の向上を図るなどの改善が行われている。

項 目	改 善 点	理 由
管台の材料	600系ニッケル基合金から690系ニッケル基合金に変更	耐腐食性向上
キャノピーシール	廃止	信頼性向上
フランジと鏡板の取合部	一体化による溶接部の廃止	信頼性向上
管台溶接部形状変更	溶接開先形状変更	溶接残留応力低減

平成16年5月に発生した大飯発電所3号機の原子炉容器上部ふた管台からの1次冷却材漏えい事象に鑑み、長期的な設備信頼性を確保する観点から、管台および溶接材料を600系ニッケル基合金から耐応力腐食割れ性に優れた690系ニッケル基合金に変更した原子炉容器上部ふた(制御棒駆動装置含む)に取り替えた。また、取替後の旧上部ふたについては、蒸気発生器保管庫内に保管している。

第10回定期検査中の平成16年5月、原子炉容器上部ふたの外観目視点検において、制御棒駆動装置取付管台1箇所から1次冷却材の漏えい跡が確認された。原因調査の結果、管台溶接部の表面仕上げが不十分であったことに起因して発生した応力腐食割れを起点として、1次冷却材中環境下において溶接金属内を応力腐食割れが進展し、貫通に至ったことにより、漏えいが発生したものと推定された。

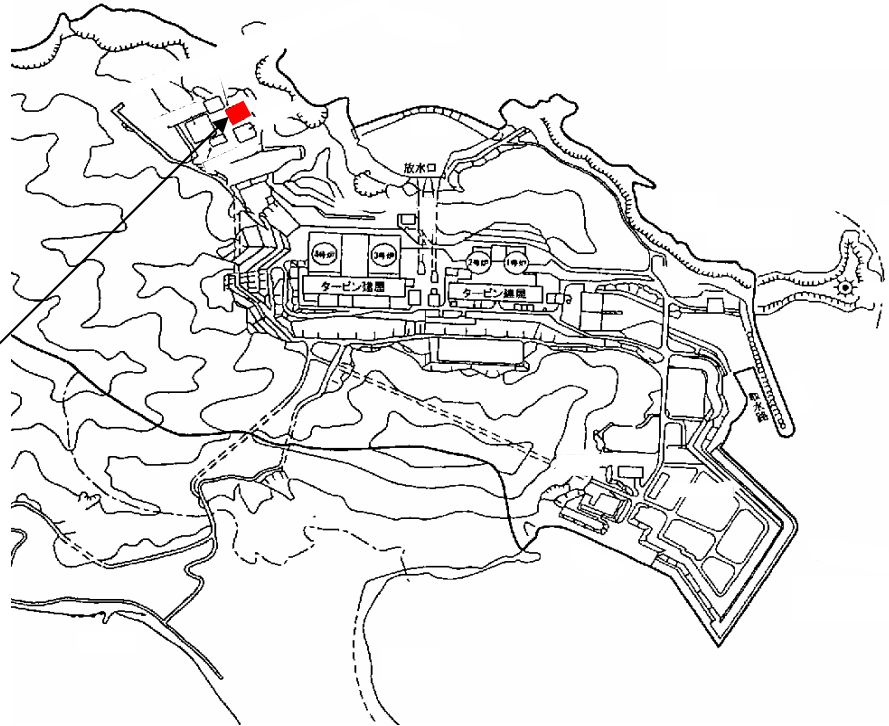
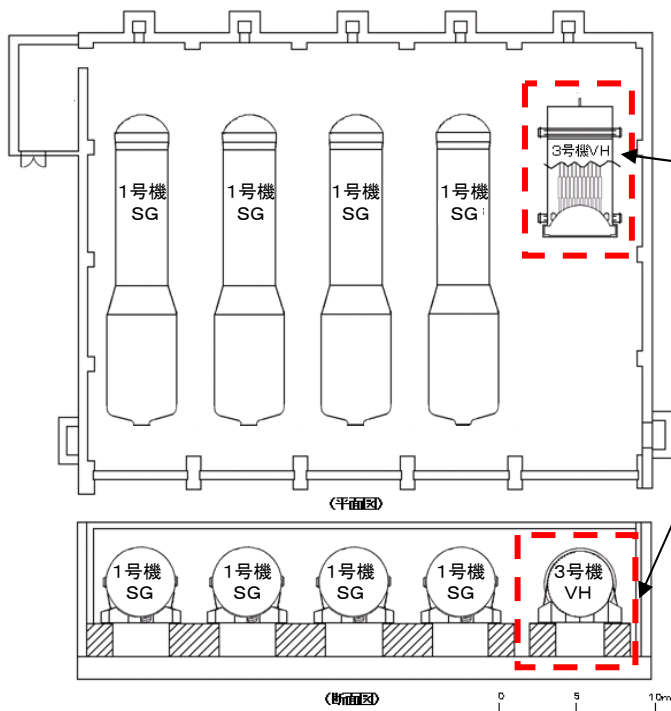
A蒸気発生器保管庫

取替後の3号機旧上部ふたについては、A蒸気発生器保管庫内に旧1号機蒸気発生器とともに保管している。

旧上部ふたを専用の容器に入れ保管

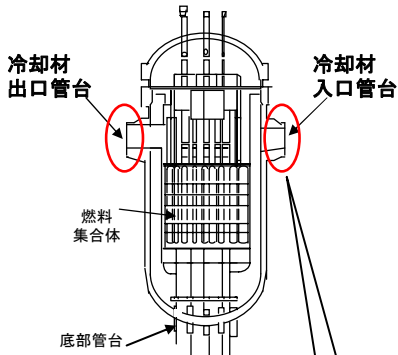
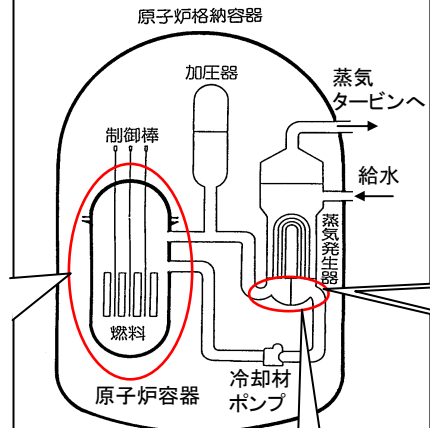
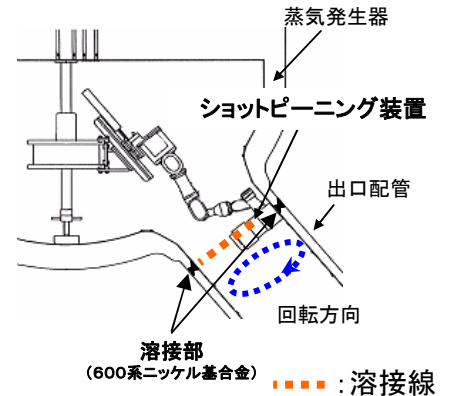
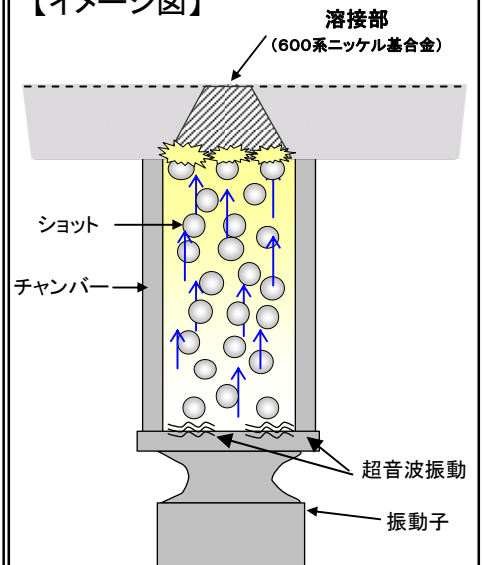
図-2 原子炉容器管台溶接部等の応力腐食割れに係る点検・予防保全工事

国内外PWRプラントにおいて、600系ニッケル基合金を用いた1次冷却材系統の溶接部で応力腐食割れが発生した事例に鑑み、溶接箇所には600系ニッケル基合金が使用されている原子炉容器冷却材出入口管台、蒸気発生器冷却材出入口管台について、外観目視点検や超音波探傷検査を実施し、異常がないことを確認した。また蒸気発生器冷却材出入口管台については、溶接部表面の引張残留応力を圧縮応力へ改善するショットピーニングを施工した。

振動子の機械的振動によって、ショット(直径約4mmの金属球)を往復運動させて出入口管台溶接部に衝突させ、表面近傍の引張残留応力を圧縮応力へ改善する。

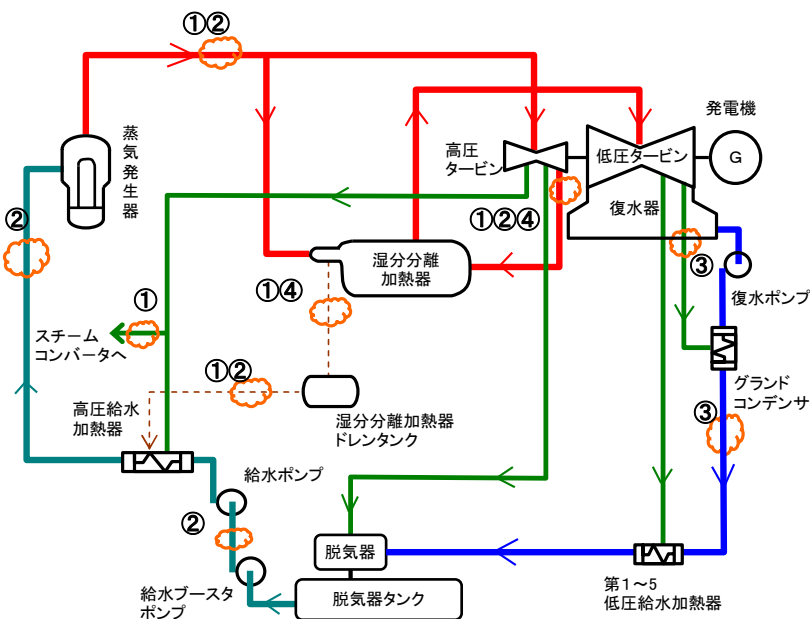
系統別概略図

○計算必要厚さを下回る箇所、および余寿命評価で次回定期検査までに計算必要厚さを下回る可能性があるとして評価された箇所はなかった。

① 余寿命5年未満で減肉が確認されたため取替(35箇所)

② 余寿命5年以上であるが減肉傾向が確認されたため取替(21箇所)

○今定期検査開始時には、347箇所の配管取替を計画していたが、保守性・作業性の観点から17箇所を追加し、合計364箇所について配管を取り替えた。

取替箇所数合計 : 364箇所
