## 美浜発電所3号機の原子炉起動と調整運転の開始について (第21回定期検査)

美浜発電所3号機（加圧水型軽水炉；定格電気出力82.6万kW）は、平成16年8月9日に発生した2次系配管破損事故により停止し、引き続き同年8月14日から第21回定期検査を開始した。

2次系配管破損箇所や事故により影響を受けた機器を取り替えるとともに、計画された定期検査作業等が終了したことから、設備全体の健全性をプラント運転状態で確認するため、原子炉起動に必要な諸試験を実施した後、平成18年9月21日に原子炉を起動し、9月26日に発電を開始、定格熱出力までの試験的な運転を行い、10月3日に原子炉を停止した。

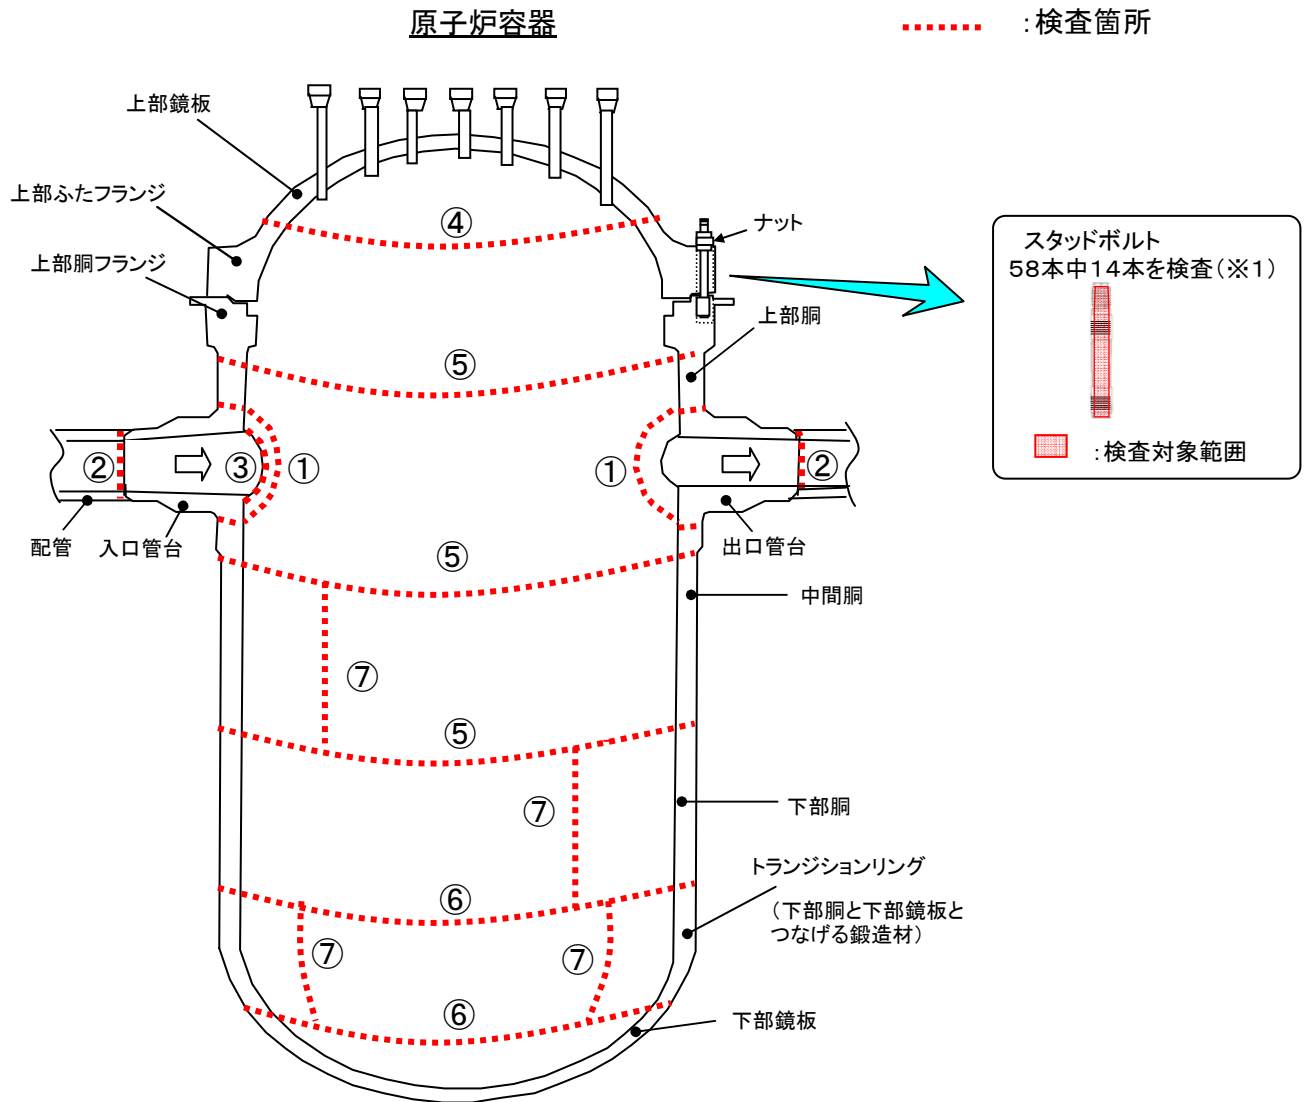
## 図1-1 原子炉容器供用期間中検査

原子炉容器供用期間中検査として、原子炉容器の溶接部等の超音波探傷検査を行い、異常がないことを確認した。

- ①A、B、Cの出入口管台と胴との溶接部6箇所の全周を検査(※1)
- ②A、B、Cの出入口管台とセーフエンドとの溶接部6箇所の全周を検査(※1)
- ③A、B、C入口管台内面丸み部分3箇所の全周を検査(※1)
- ④周方向溶接部全周の20%を検査(※1)
  - ・上部鏡板と上部ふたフランジの溶接部

- ⑤周方向溶接部全周を検査(※1)
  - ・上部胴フランジと上部胴の溶接部
  - ・上部胴と中間胴の溶接部
  - ・中間胴と下部胴の溶接部
- ⑥周方向溶接部全周の5%を検査(※2)
  - ・下部胴とトランジションリングの溶接部
  - ・トランジションリングと下部鏡板の溶接部
- ⑦長手方向溶接部
  - ・中間胴3箇所全長の100%を検査(※1)
  - ・下部胴3箇所全長の100%を検査(※1)
  - ・下部鏡板4箇所全長の10%を検査(※3)

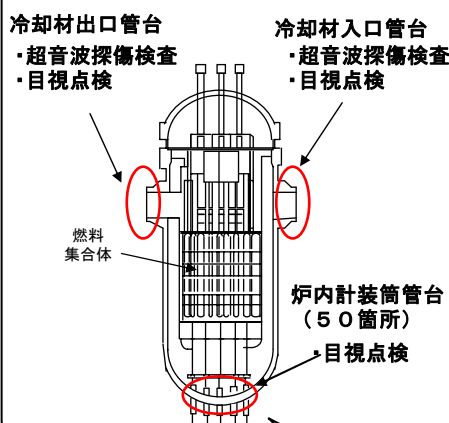
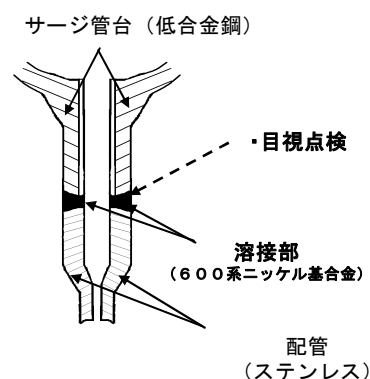
## 図1-2 原子炉容器管台溶接部等の応力腐食割れに係る点検・予防保全工事

国内外PWRプラントにおける600系ニッケル基合金溶接部の応力腐食割れ事例に鑑み、溶接箇所600系ニッケル基合金が使用されている原子炉容器冷却材出入口管台溶接部および加圧器サージ管台溶接部等について、外観目視点検や超音波探傷検査を実施し、異常がないことを確認した。

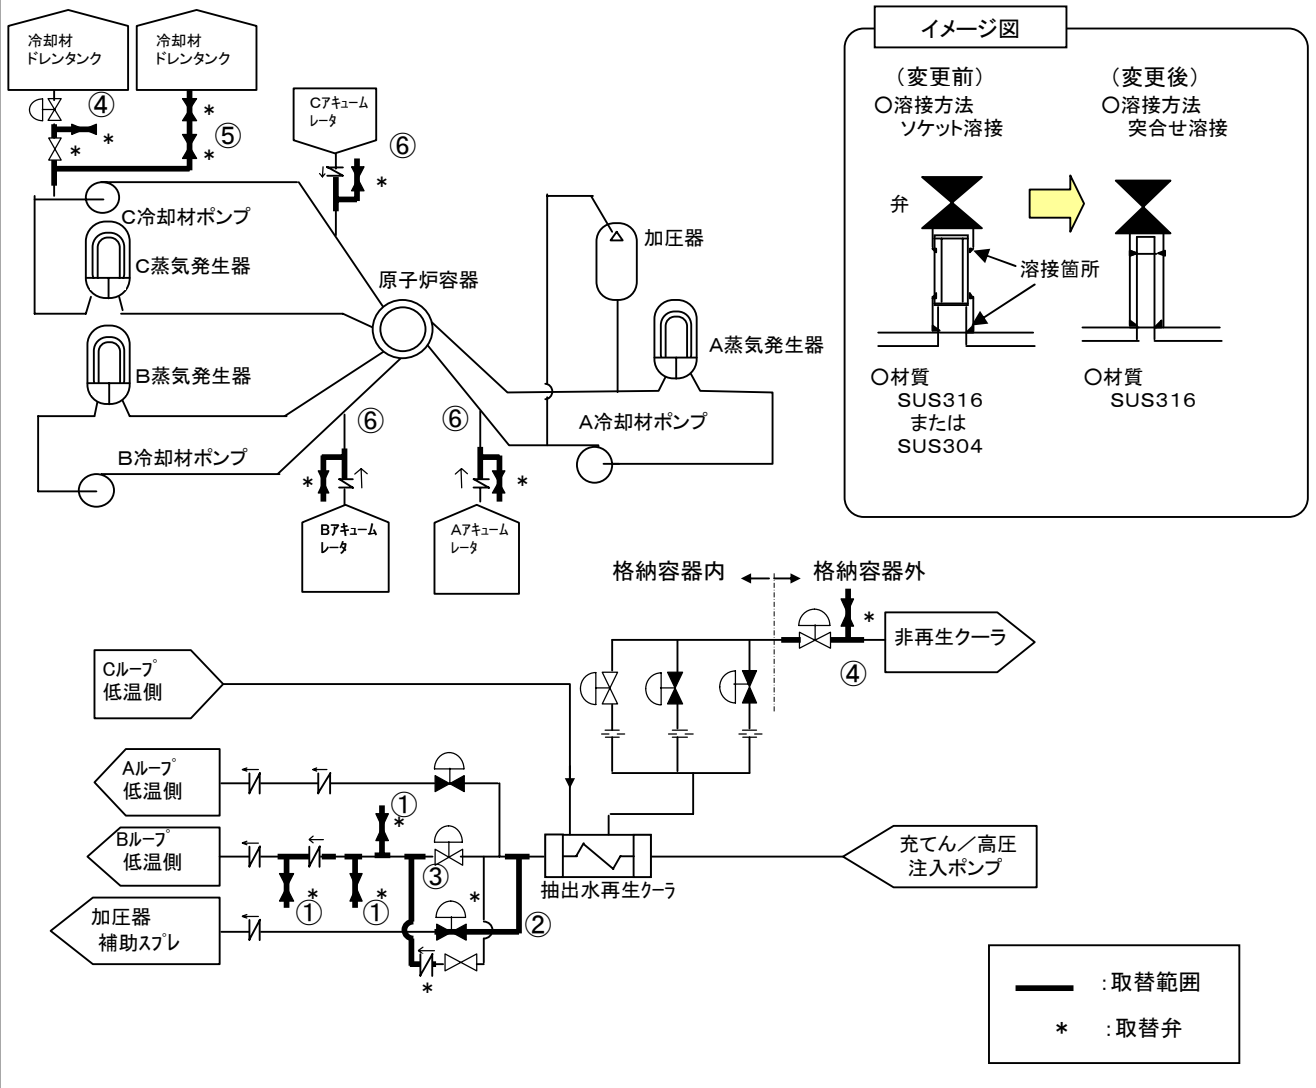
# 図1-3 原子炉冷却系統設備小口径配管他取替工事

海外プラントでの損傷事例を踏まえ、溶存酸素濃度が高く応力腐食割れの可能性がある化学体積制御系統等の配管分岐部を、耐食性に優れた材料で、応力集中の小さい溶接形状のものに取り替えた。

※酸素型応力腐食割れ：溶接等の熱影響により鋭敏化（耐腐食性が低下）した配管に、高温、高溶存酸素濃度の水質条件下で割れが発生する事象。

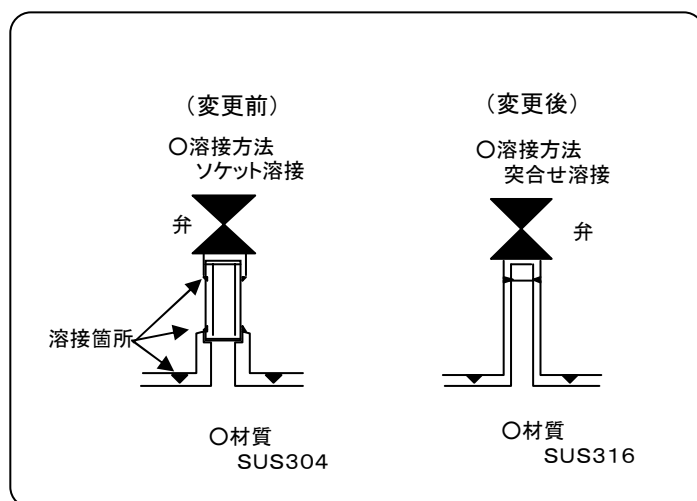
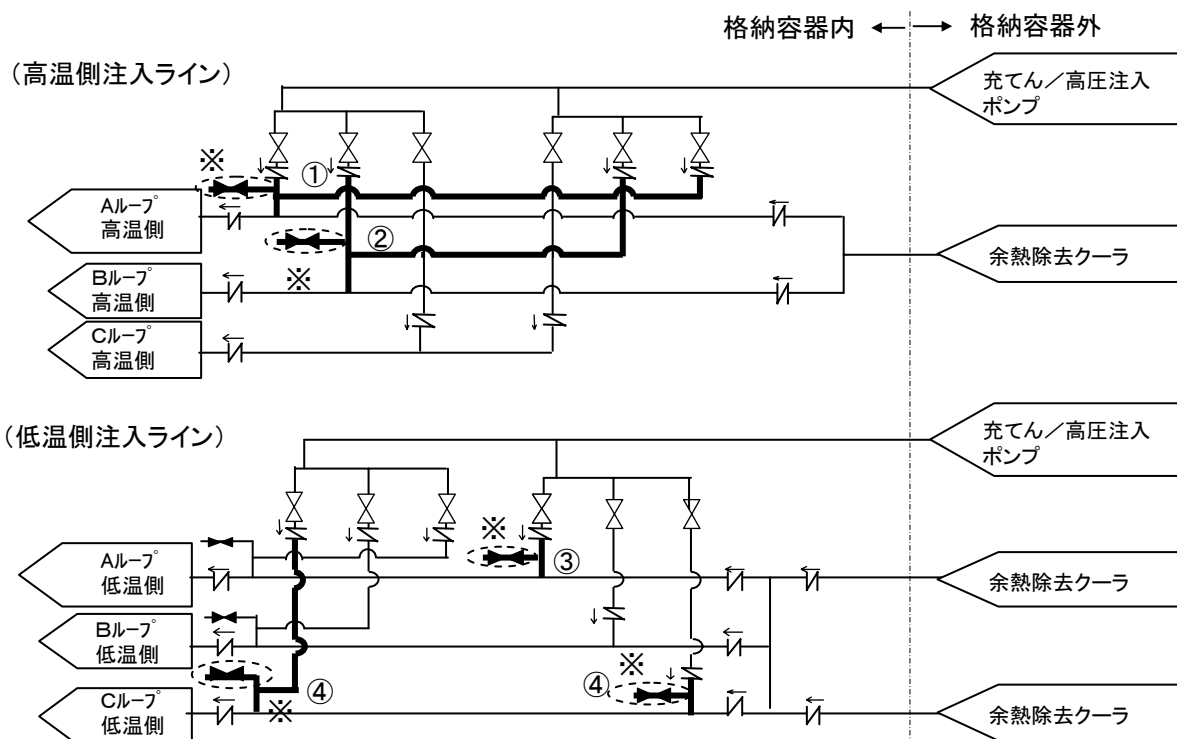
図1-4 安全注入系統設備小口径配管継手部取替工事

信頼性向上の観点から、安全注入系統の通水時に生じる母管の振動と共振する可能性のある小口径分岐配管の溶接継手部を、応力集中の小さい溶接形状のものに取り替えた。

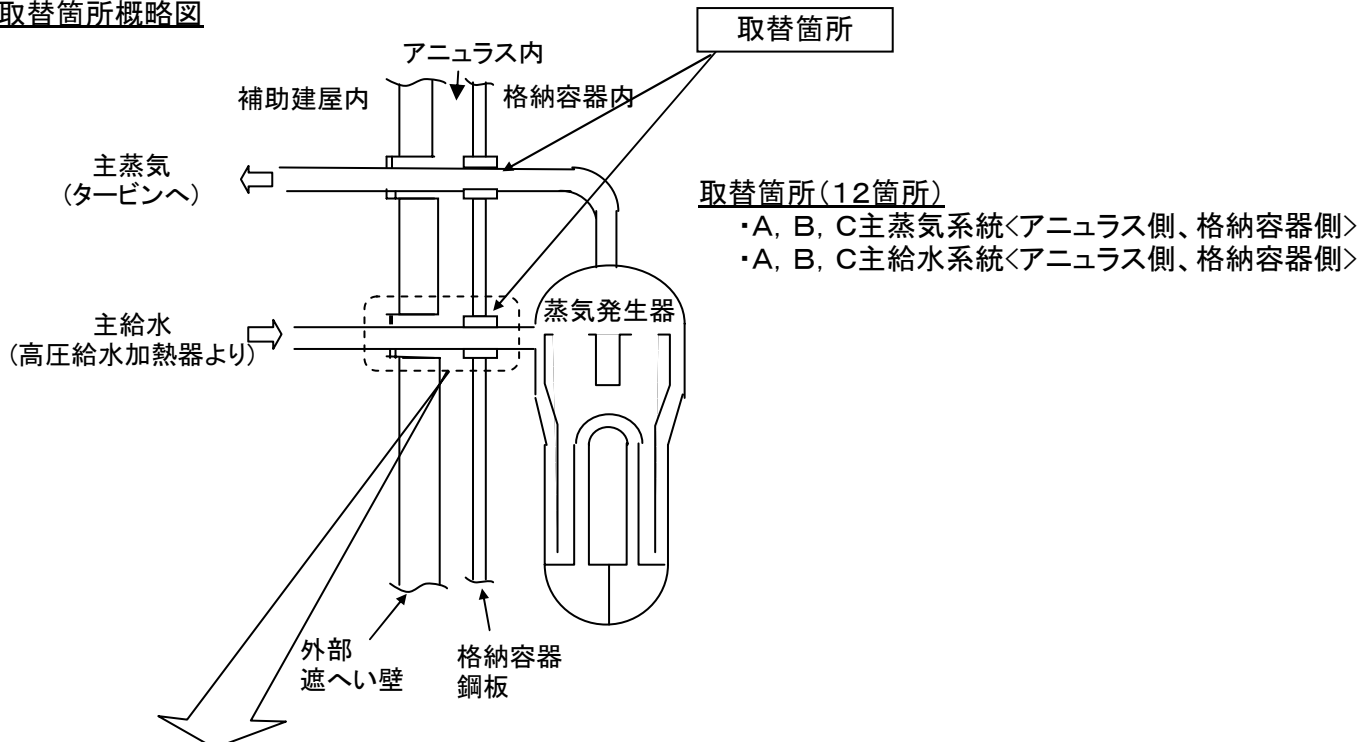
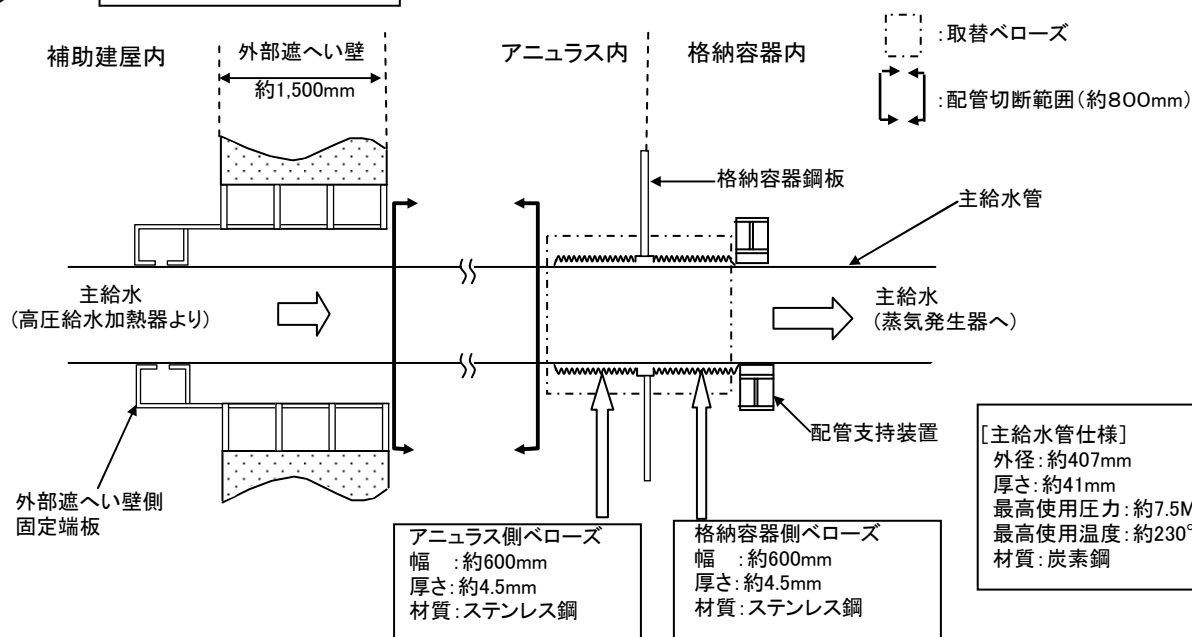
## 図1-5 主蒸気・主給水管ベローズ他取替工事

第20回定期検査(平成15年度)において、主蒸気管・主給水管ベローズの外表面に軽微な錆が確認されたことから、当該ベローズを取り替えた。  
また、第17回定期検査(平成11年度)に発生した水撃現象(ウォーターハンマー現象)の影響が考えられるA-主蒸気系統配管の一部についても取り替えた。  
※ベローズ: 格納容器の配管貫通部などをシールする金属製の機器

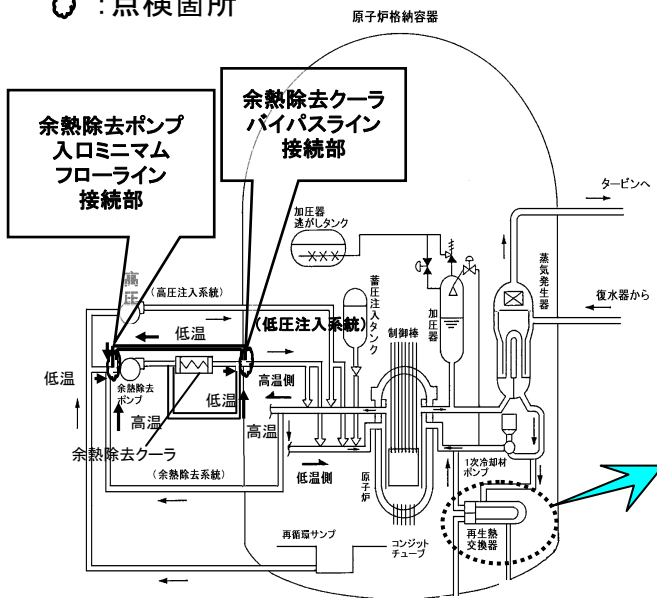
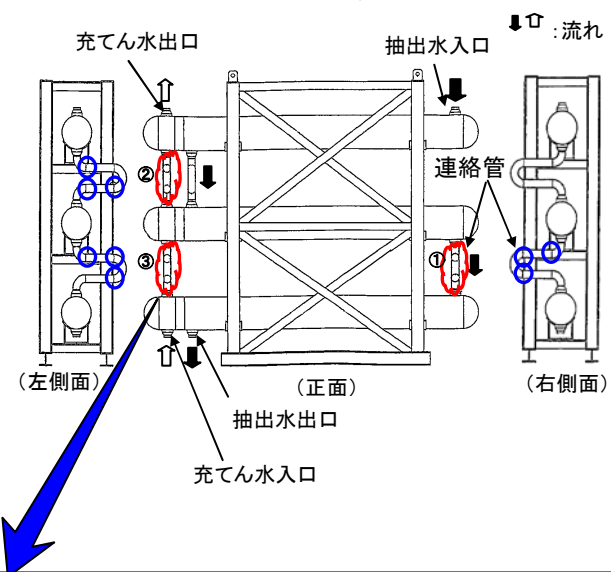
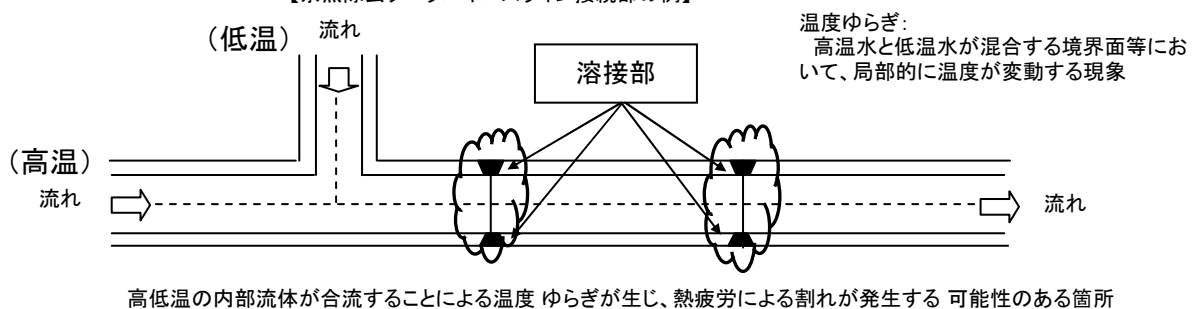
## 図2 高サイクル熱疲労割れに係る点検

国内PWRプラントでの高温水と低温水の混合による温度ゆらぎを主要因とする高サイクル熱疲労割れ事象に鑑み、同様の熱疲労割れが発生する可能性のある余熱除去ポンプ入口ミニマムフローライン接続部等について、超音波探傷検査を実施し、異常がないことを確認した。

また、第18回定期検査(平成12年)時に実施した点検で製作時の加工痕・へこみ等が確認された再生熱交換器の連絡管について、今後の継続的な検査に伴う作業員の被ばく等を考慮し、同仕様のものに取り替えた。

- ・抽出水連絡管 中間胴—下部胴・図中—①
- ・充てん水連絡管 上部胴—中間胴・図中—②
- ・充てん水連絡管 中間胴—下部胴・図中—③

材質：ステンレス鋼  
口径：3B  
厚さ：11.1mm  
長さ：約1,500mm

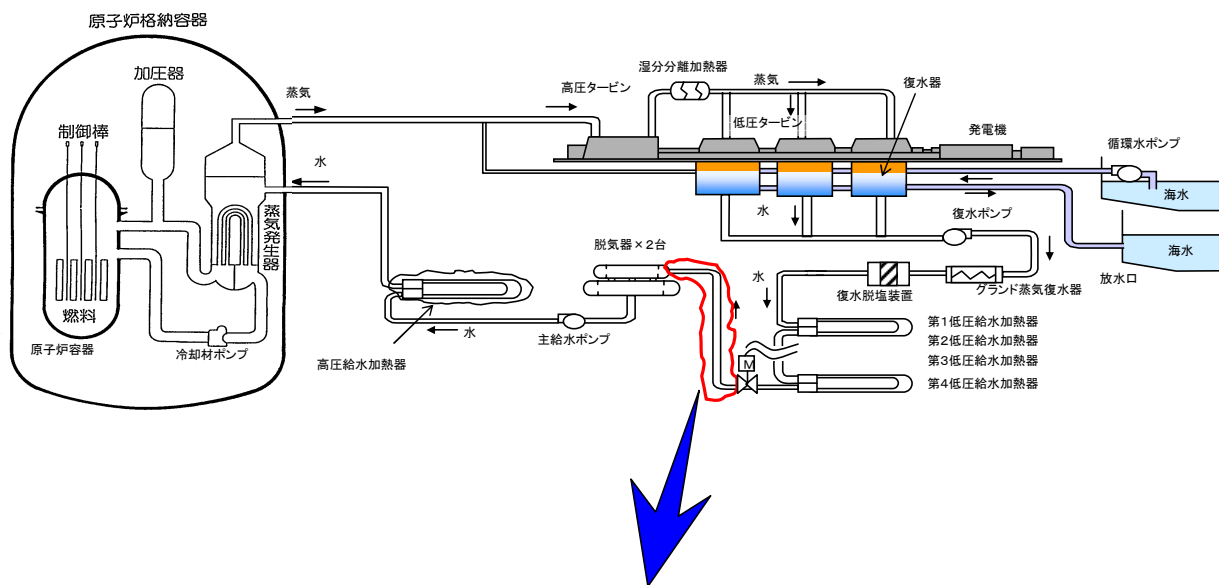
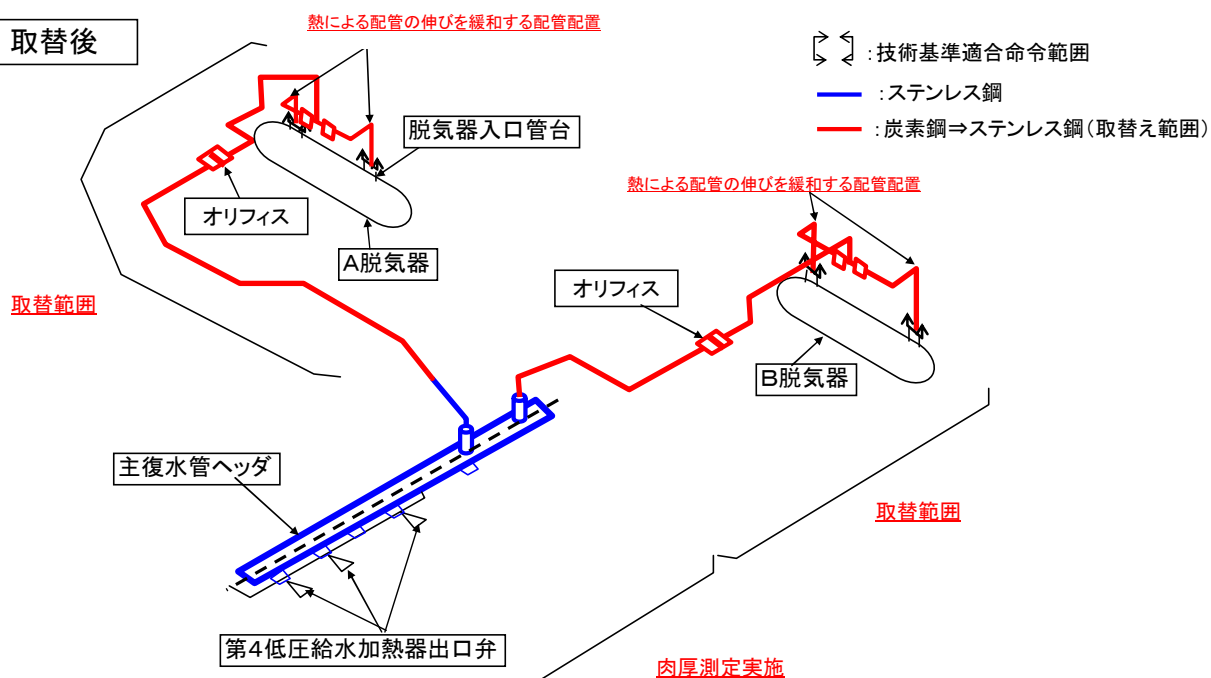
図3-1 主復水配管取替工事

原子力安全・保安院から技術基準適合命令を受けた第4低圧給水加熱器出口弁から脱気器までの主復水配管については、炭素鋼配管部で28箇所（A系およびB系のオリフィス下流部2箇所を除く）とステンレス鋼配管部で8箇所の計36箇所について超音波検査（肉厚測定）を実施した結果、計算必要厚さを下回る部位および次回定期検査までに計算必要厚さを下回る可能性があるとして評価された部位はなかった。

炭素鋼配管部については、技術基準に適合するよう、耐食性に優れたステンレス鋼配管に取り替えた。

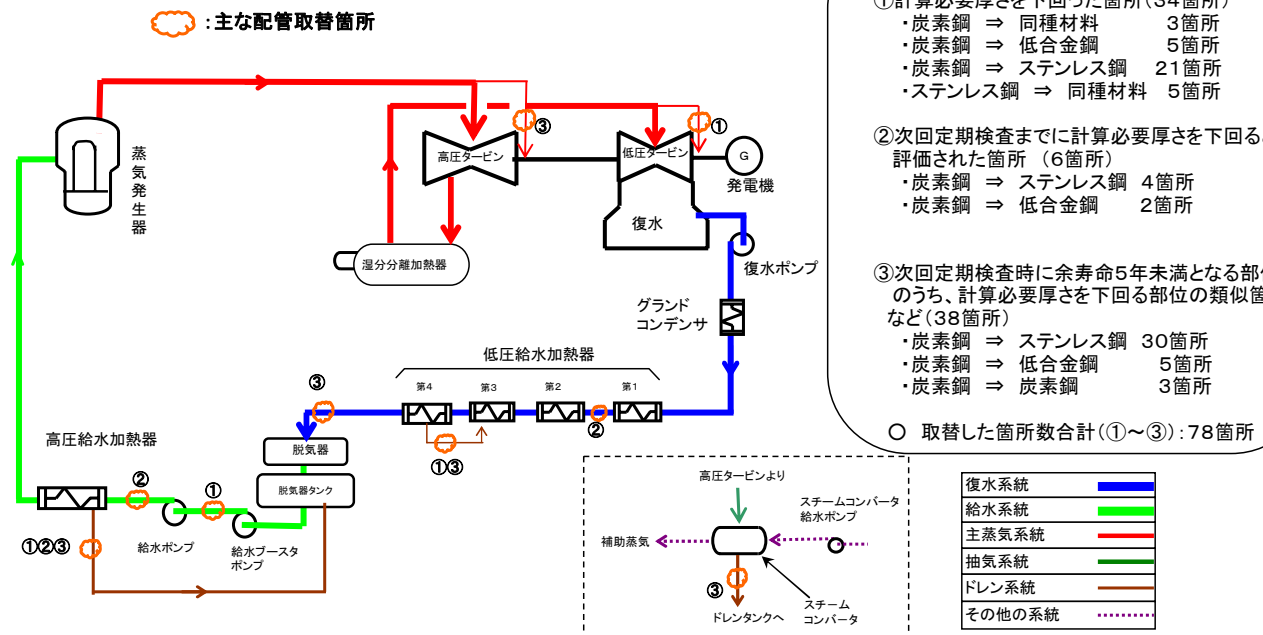
図3-2 2次系配管点検等  
(点検結果・取替概要)

2次系配管破損事故を踏まえ、2次系配管管理指針において点検対象としていた4,261箇所に加え、知見拡充等の観点から2,007箇所を追加し、合計6,268箇所の肉厚測定(超音波検査)、50箇所の内面目視点検を実施した。

点検の結果、計算必要厚さを下回っている部位が34箇所、次回定期検査までに計算必要厚さを下回ると可能性  
があると評価された部位が6箇所確認された。

計算必要厚さを下回った部位34箇所、次回定期検査までに計算必要厚さを下回る可能性があると評価された部位  
6箇所、これら40箇所に加え、次回定期検査時に余寿命5年未満となる部位のうち、計算必要厚さを下回る部位の類  
似箇所など38箇所の合計78箇所の配管を取り替えた。

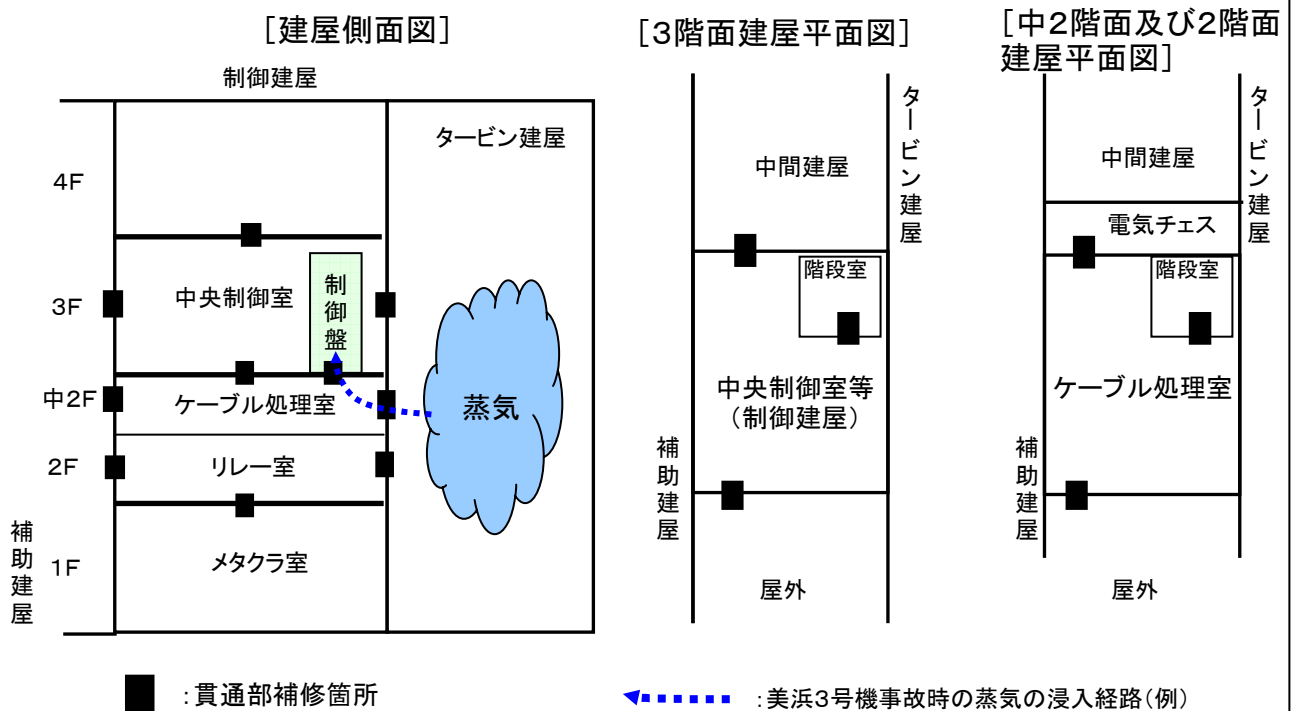
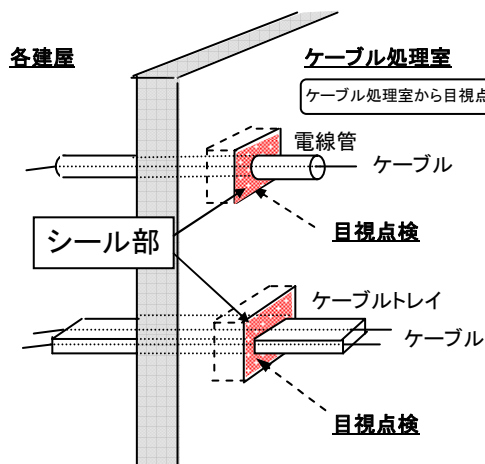
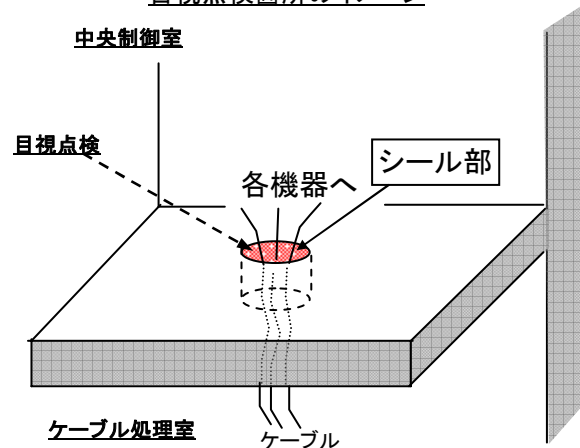
図3-3 中央制御室への蒸気浸入に係る点検

事故時に中央制御室につながるケーブルトレイおよび電線管の壁貫通部等のシール施工が不適切であったため中央制御室への蒸気浸入が認められたことを踏まえ、中央制御室貫通部等416箇所のシール施工状況を点検し、不適切な箇所170箇所を含む385箇所について補修を実施した。

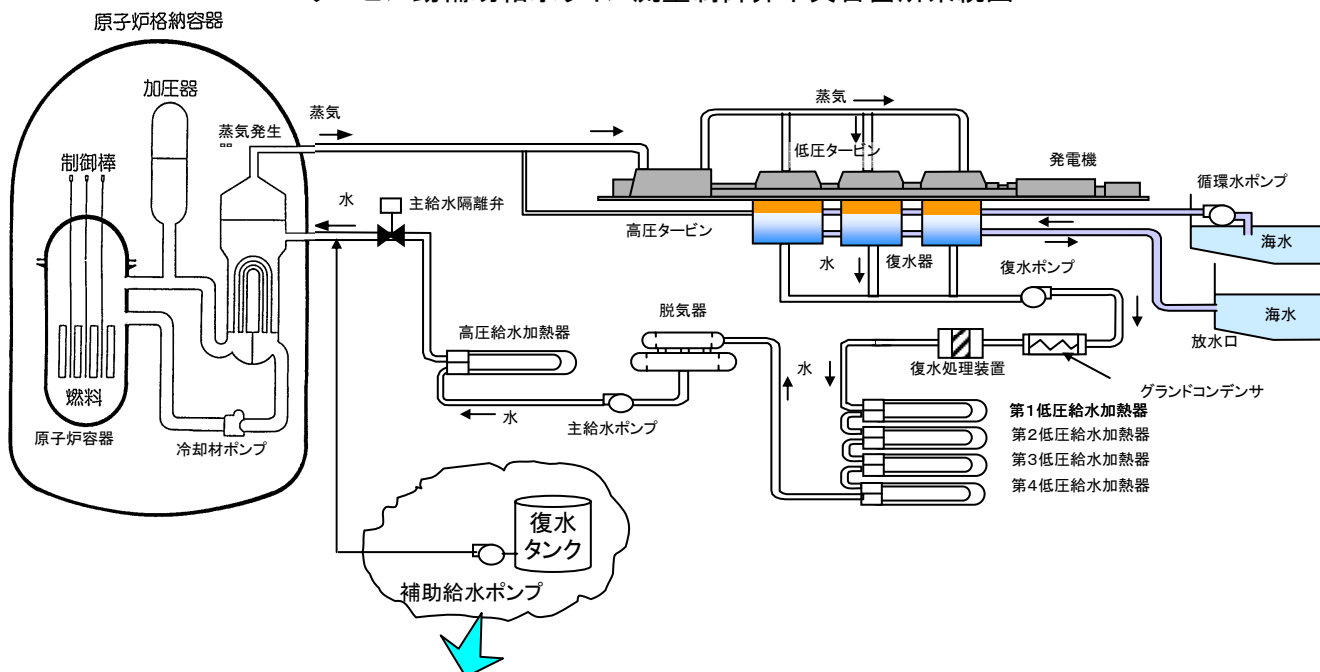
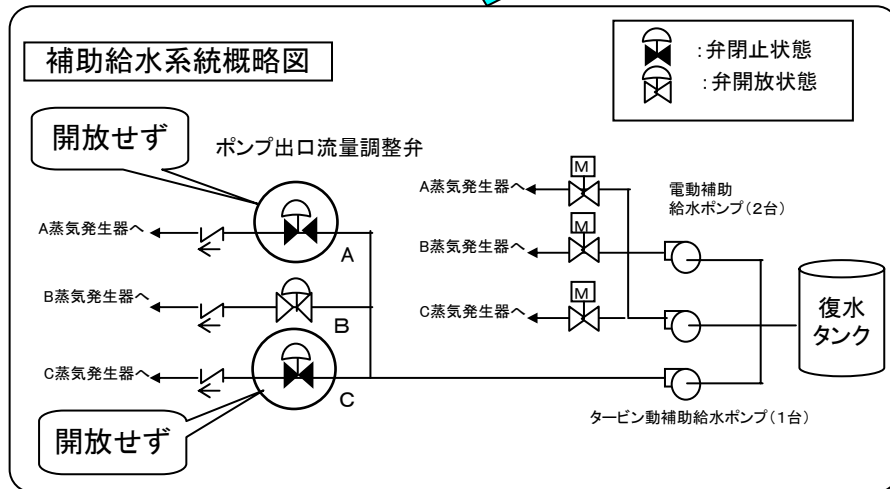
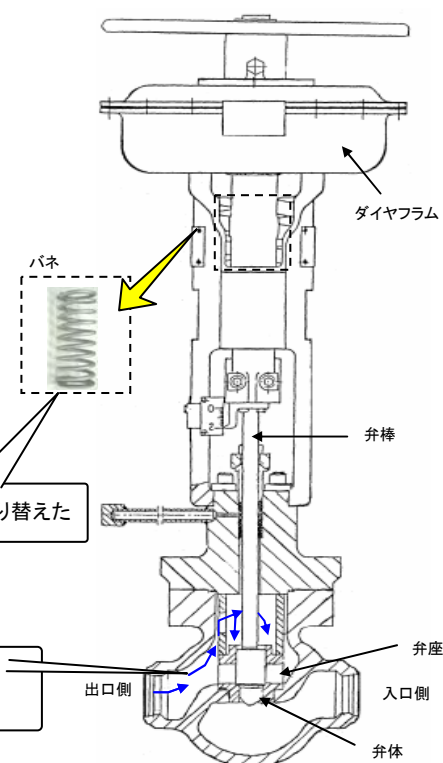
図3-5 タービン動補助給水ポンプ出口流量制御弁の一時的動作不具合に係る対策工事

事故時に起動したタービン動補助給水ポンプの流量調整のため、ポンプ出口側にある流量制御弁が閉止された後、ポンプを待機状態とするため、当該弁を操作したところ、出口側の流体圧力が高い状態であったため、開動作しなかった。この事象の対策として、弁体開動作用バネをバネ力の大きいものに取り替えた。

出口側の流体圧力が高い状態であったため、弁体が閉側に押さえられ、開動作しなかった

弁体開動作用のバネをバネ力の大きいものに取り替えた

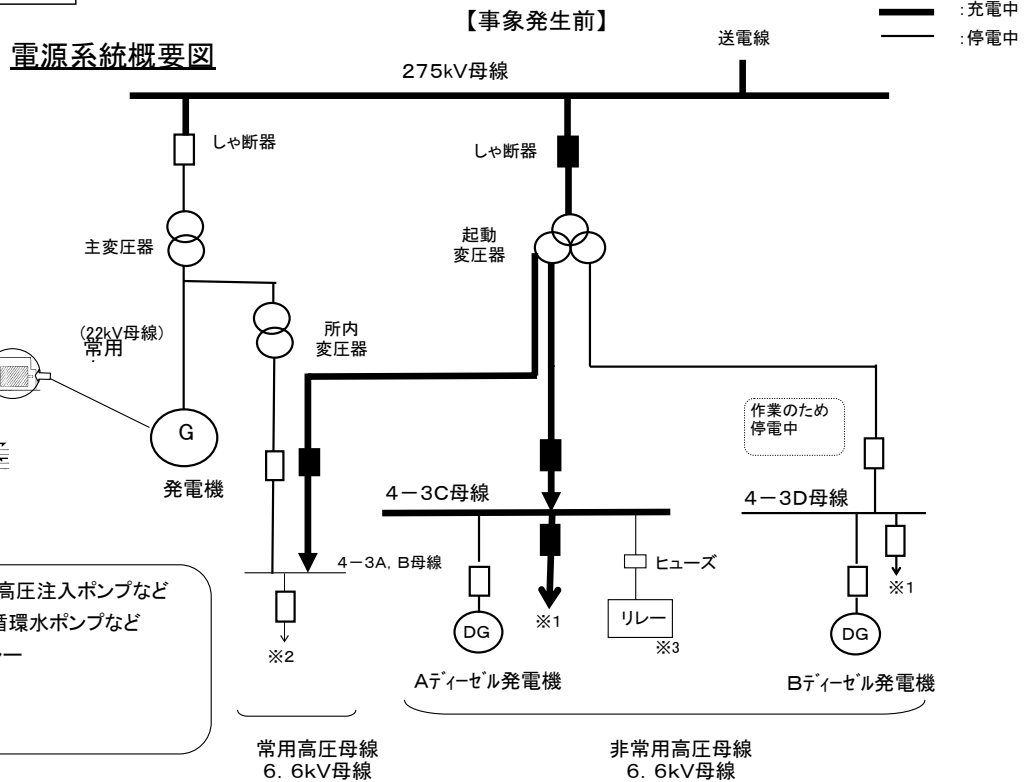
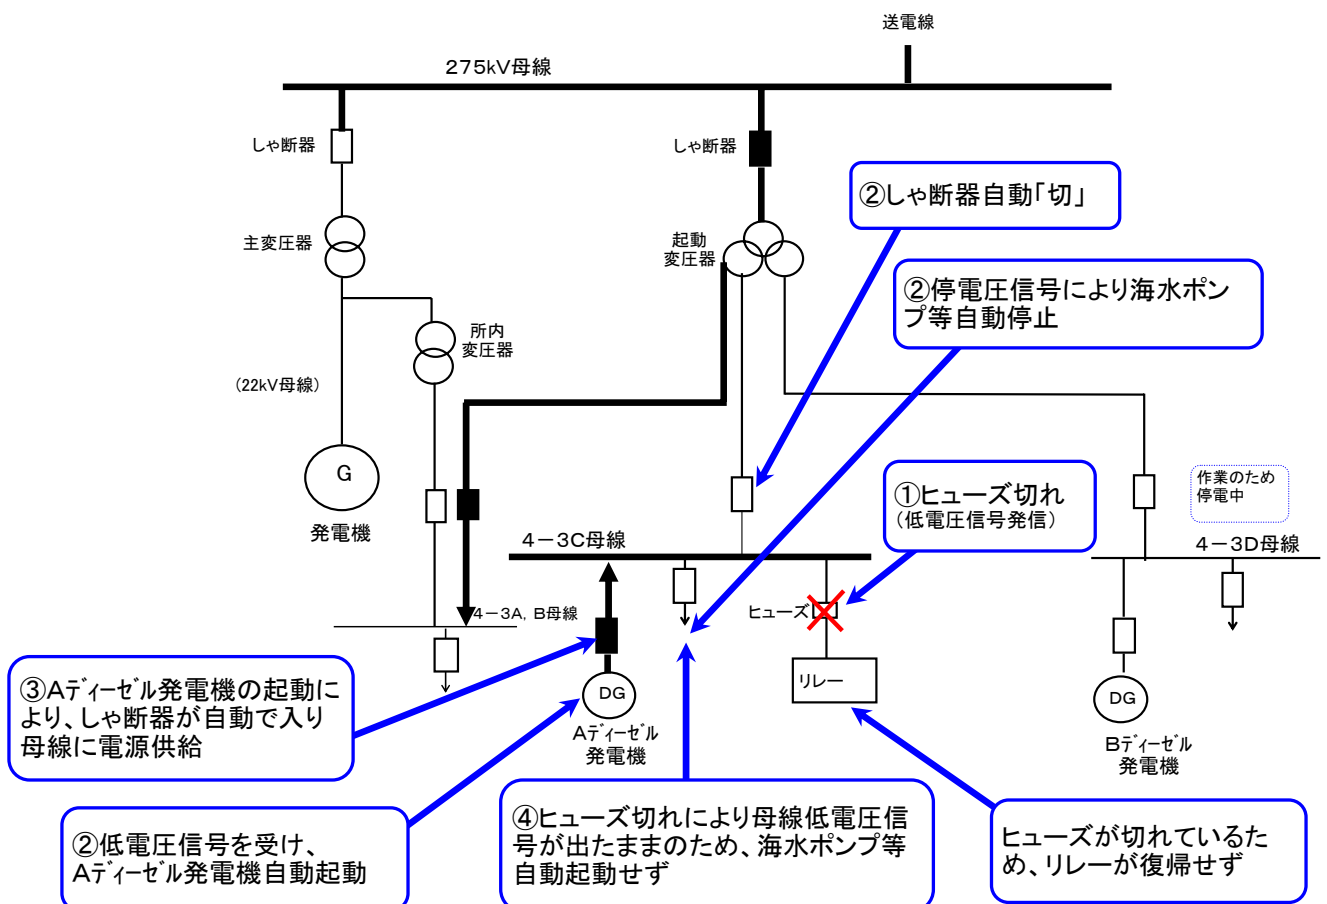
図4-1 4-3C母線停電に伴うA-非常用ディーゼル発電機の自動起動について

平成17年4月6日、「4 - 3 C 母線電圧低」警報が発信し、A 非常用ディーゼル発電機が自動起動したが、同警報は復帰せず、4 - 3 C 母線から給電されているA海水ポンプ等が停止した。

調査の結果、計器校正作業中に誤って充電中の回路に校正装置を接続したため、母線電圧検出回路のヒューズが溶断し、非常用ディーゼル発電機が起動したが、検出回路で正確な母線電圧を検出できず、警報が復帰しなかったものと推定された。

対策として、溶断したヒューズを取り替えるとともに、作業開始前の隔離養生や検電を確実に実施することを再徹底した。

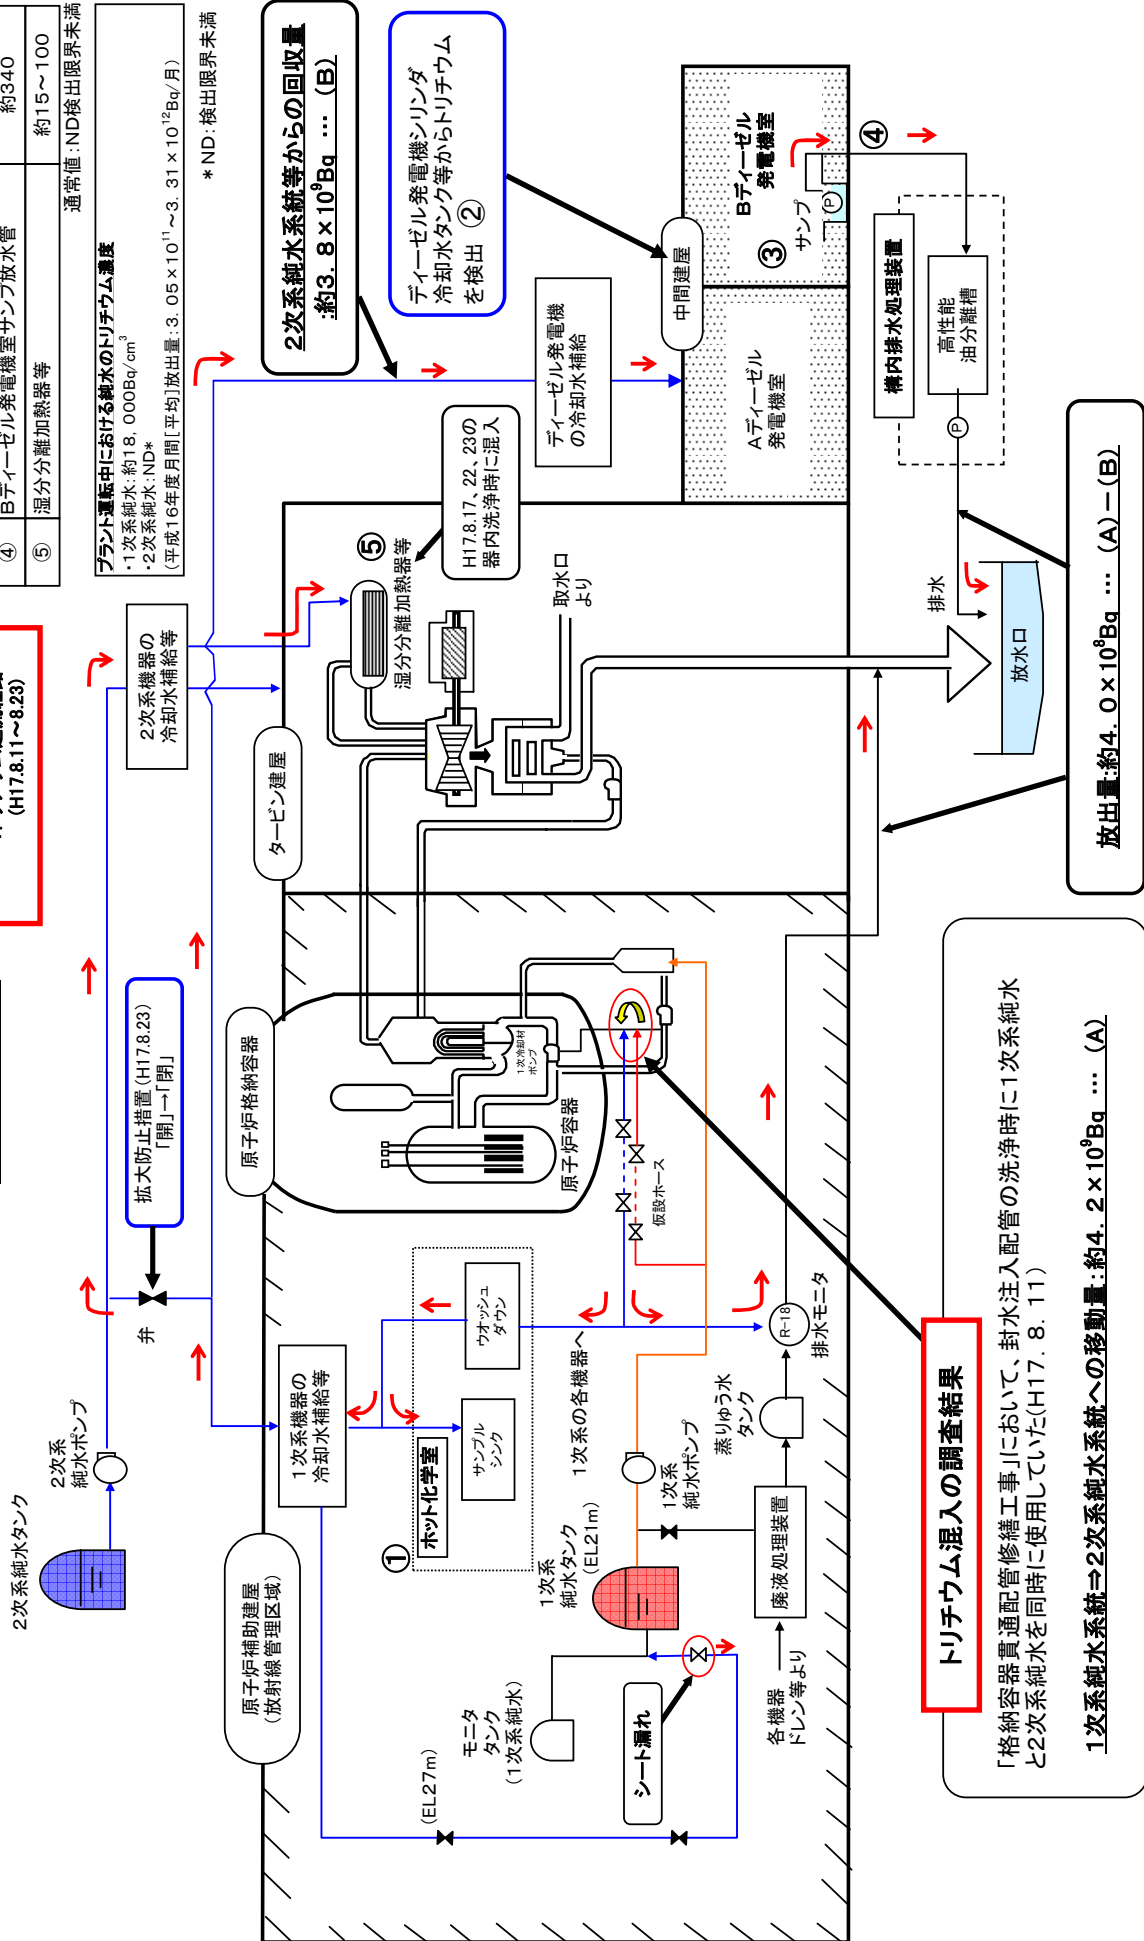
図4-2 2次系純水系統におけるトリチウムの検出について

平成17年8月23日、2 次系純水の定期放射能濃度測定において、通常は検出限界未満であるトリチウムが微量検出された。

調査の結果、配管改造工事後に実施した洗浄作業の際に、トリチウムを含む1次系純水と2次系純水を同時に使用したため、1次系純水が2次系純水系統へ流れ込んだものと推定された。

対策として、1次系機器の洗浄作業において、1次系純水と2次系純水を同時に使用しないことを社内マニュアルに定め、関係者に周知徹底を図った。 [平成17年8月24日、9月6日 プレス発表済み]

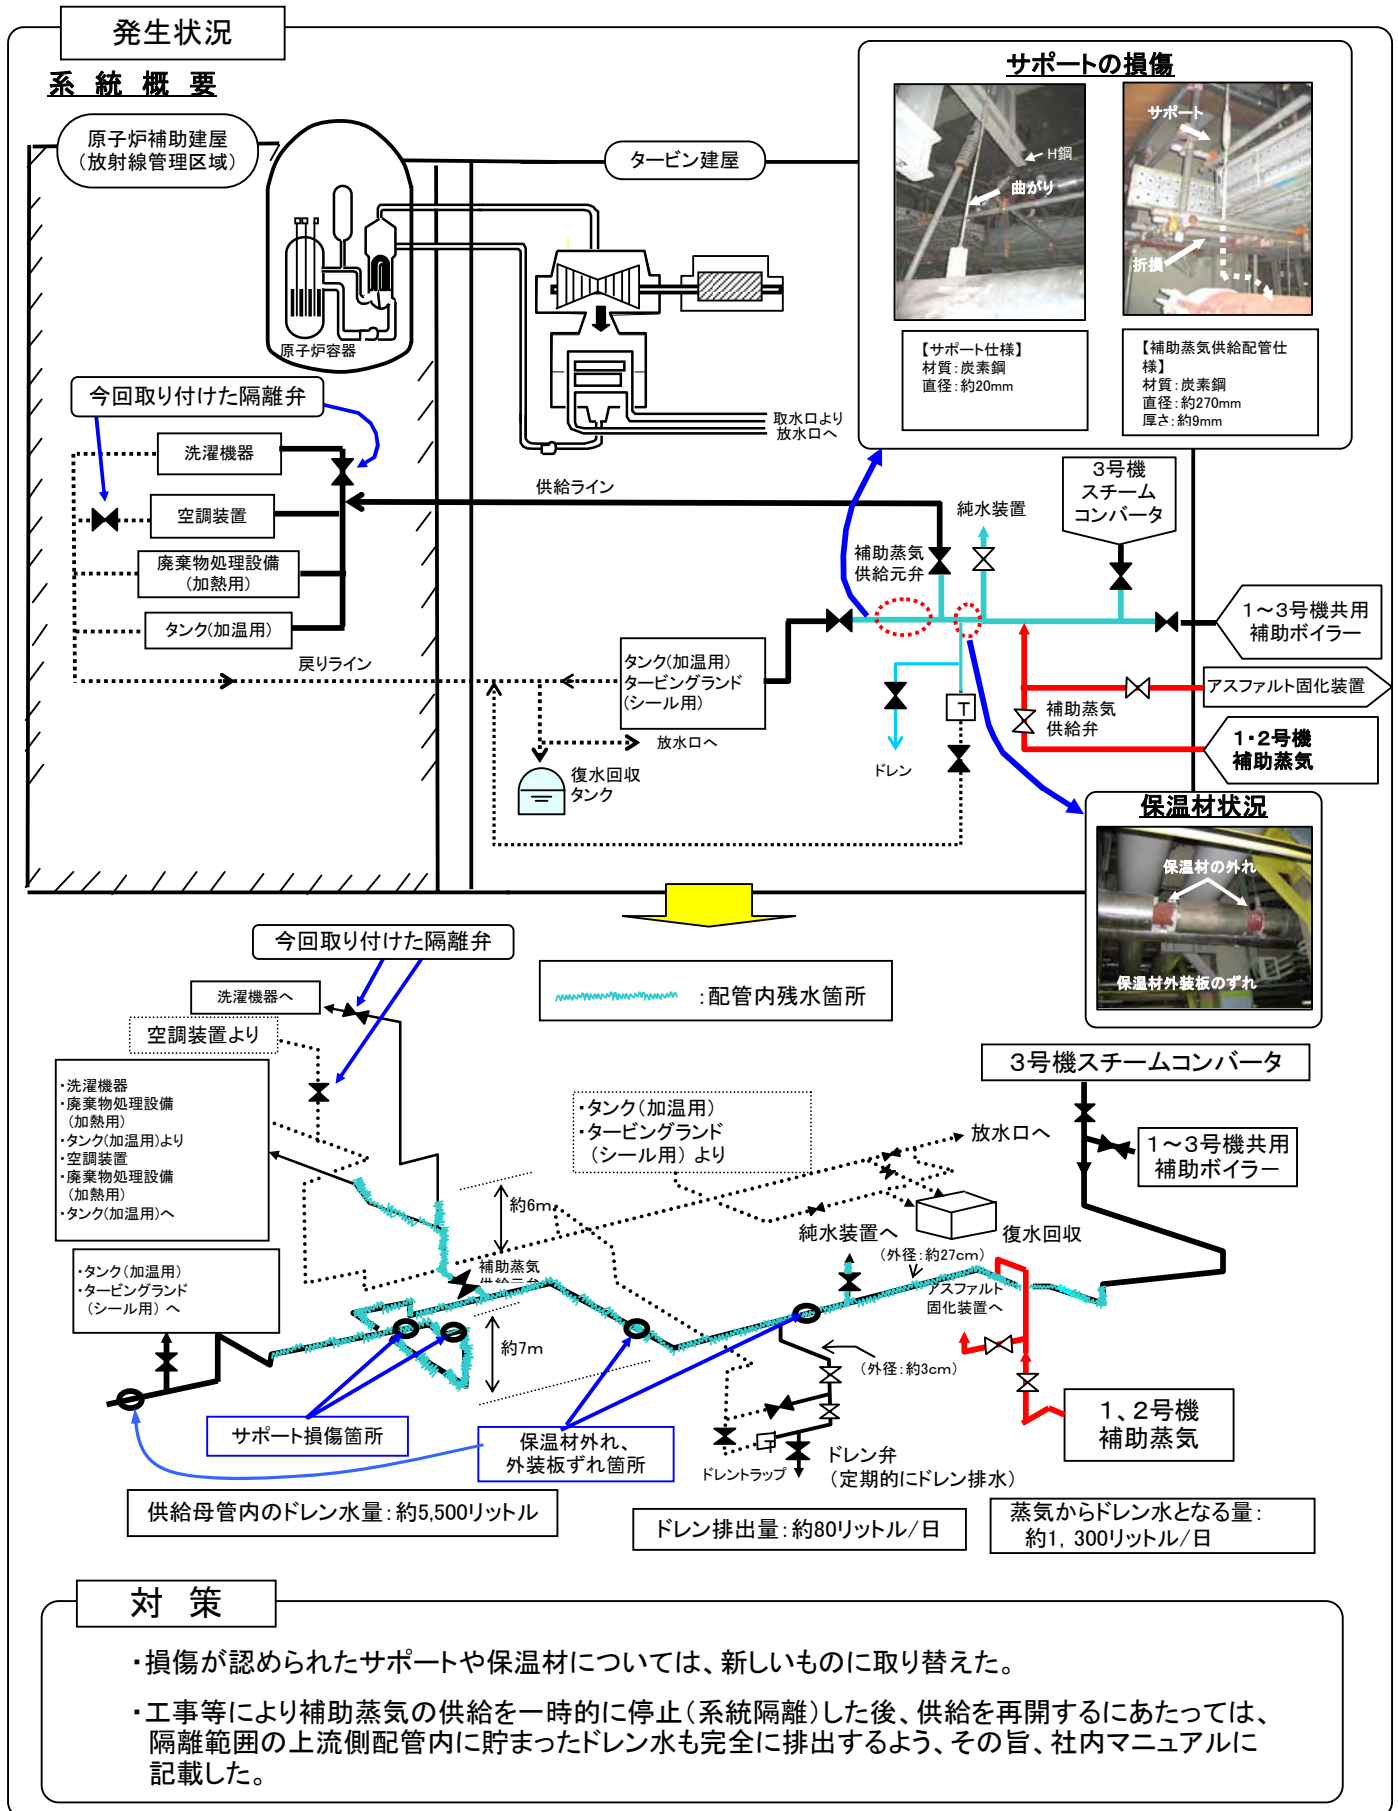
図4-3 補助蒸気配管サポートの損傷について

平成17年9月16日、原子炉補助建屋へ補助蒸気の供給を開始したところ、水撃現象（ウォーターハンマー現象）が発生し、補助蒸気配管サポートなどが損傷した。

調査の結果、蒸気通気前に行ったドレン水の排水が不十分で、配管内が満水状態であったことから、蒸気通気により水撃現象が発生したものと推定された。

対策として、損傷したサポートなどを新品に取り替えるとともに、蒸気供給前にはドレン水を完全に排出するよう、社内マニュアルに定めた。  
[平成17年9月20日、28日 プレス発表済み]

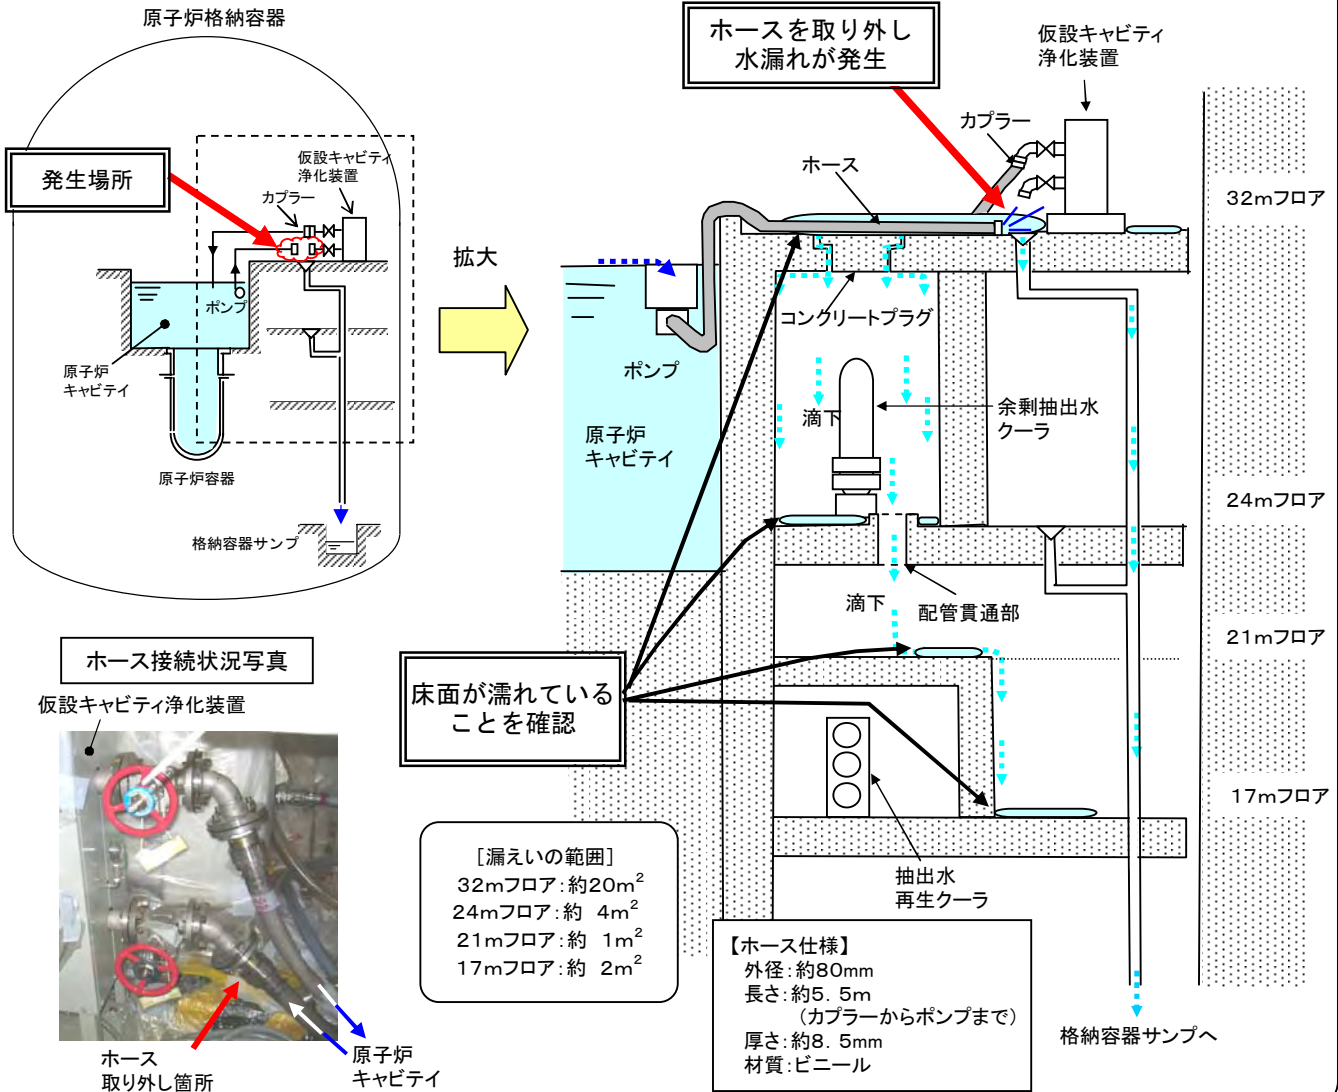
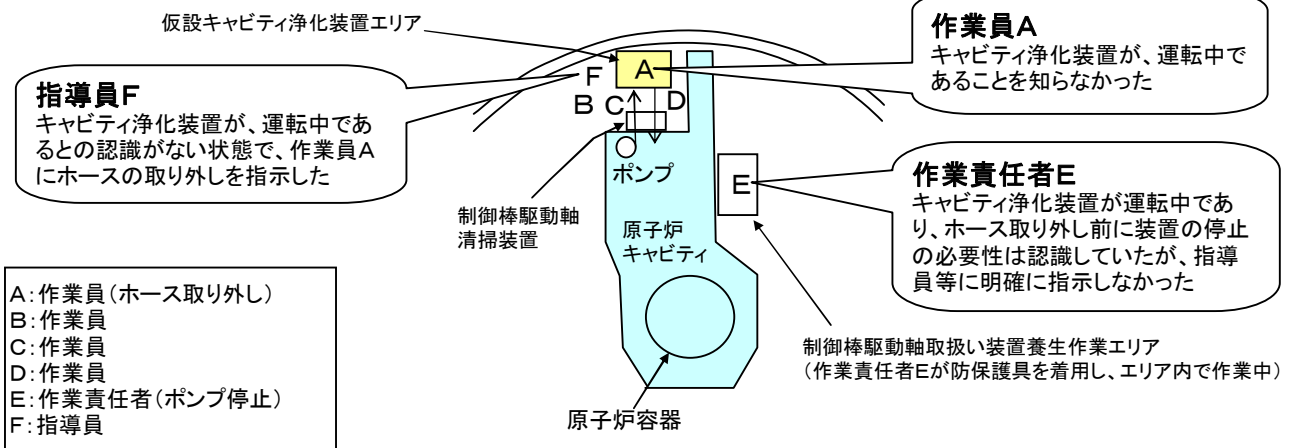
図 4 - 4 格納容器内での水漏れについて

平成18年5月16日、「原子炉格納容器サンプ水位上昇率高」警報が発信したため、現場を確認したところ、仮設キャビティ浄化装置のホースから漏えいを確認した。

調査の結果、作業要領書にホースを取り外す前には浄化装置を停止する旨の記載がなく、作業責任者からもその旨の注意がなかったため、浄化装置が運転中であるとの認識がない状態で作業員がホースを取り外したため、漏えいが発生したものと推定された。

対策として、ホースを取り外す前には浄化装置を停止することを作業要領書等に明記するとともに、関係者に周知徹底を図った。
