高浜発電所1号機の原子炉起動と調整運転の開始について (第24回定期検査)

高浜発電所1号機(加圧水型軽水炉;定格電気出力82.6万kW)は、平成18年11月22日から第24回定期検査を実施しているが、平成19年2月14日に原子炉を起動し、翌15日に臨界となる予定である。

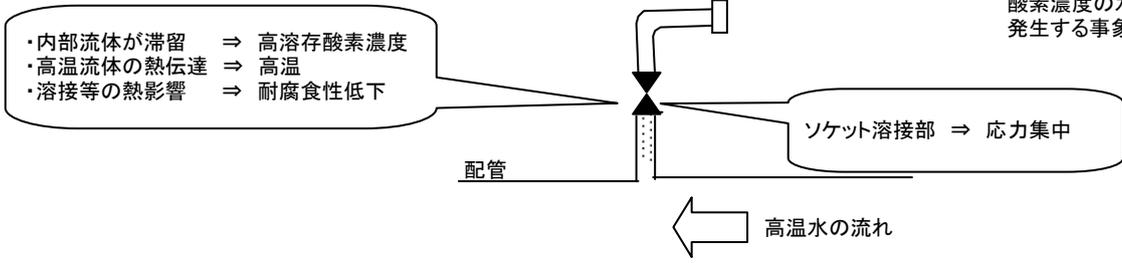
【酸素型応力腐食割れ※メカニズム】

※酸素型応力腐食割れ: 溶接等の熱影響により鋭敏化 (耐腐食性が低下)した配管に、高温、高溶存酸素濃度の水質条件下で割れが発生する事象。

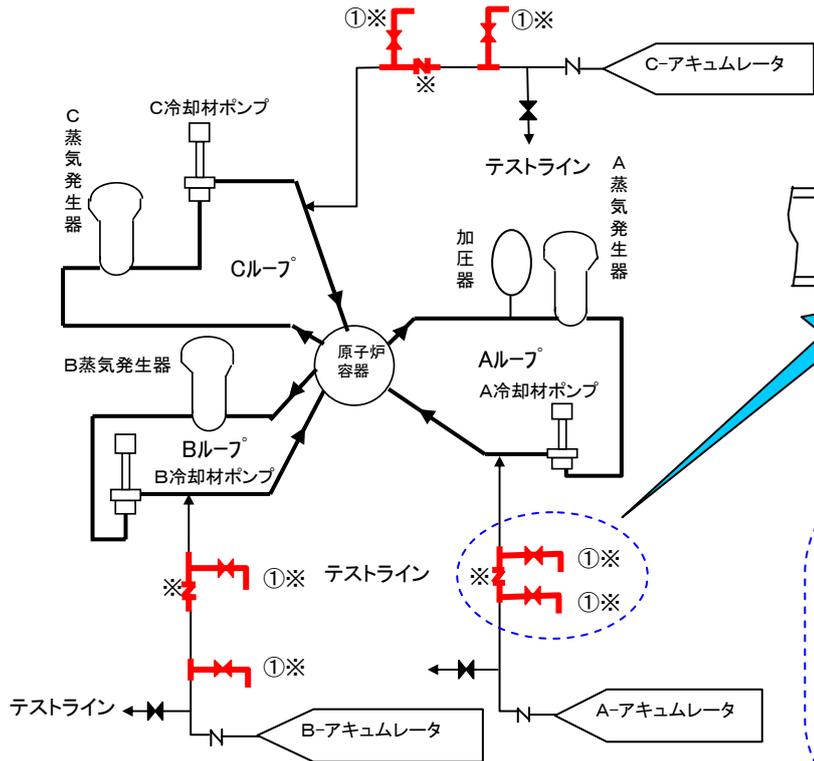
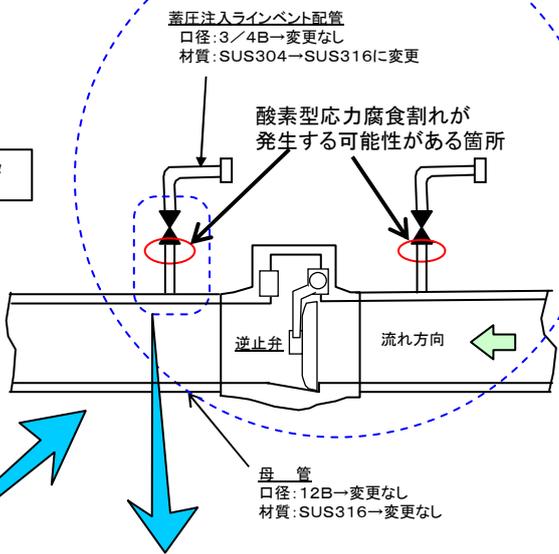
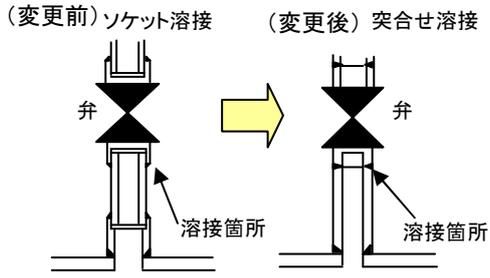
図-1 原子炉冷却系統設備小口径配管他取替工事

海外での損傷事例を踏まえ、溶存酸素濃度が高く応力腐食割れの可能性がある安全注入系統の配管分岐部を、耐食性に優れた材料で応力集中が小さい溶接形状のものに変更した。

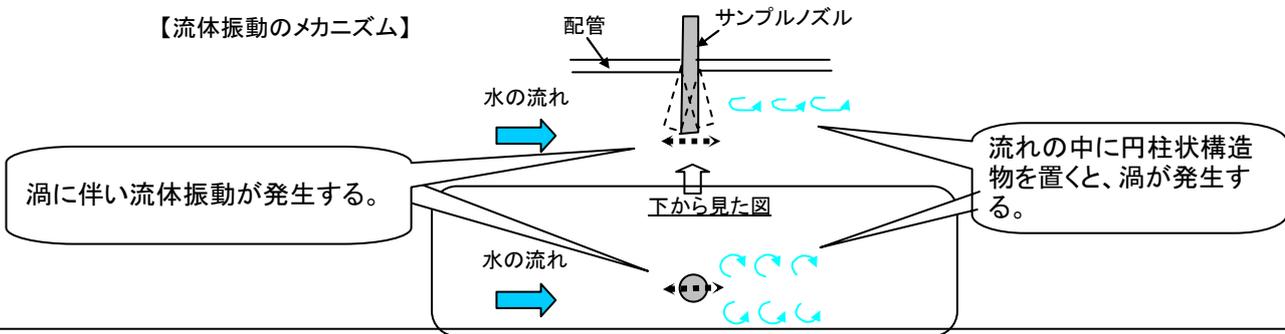
【流体振動のメカニズム】

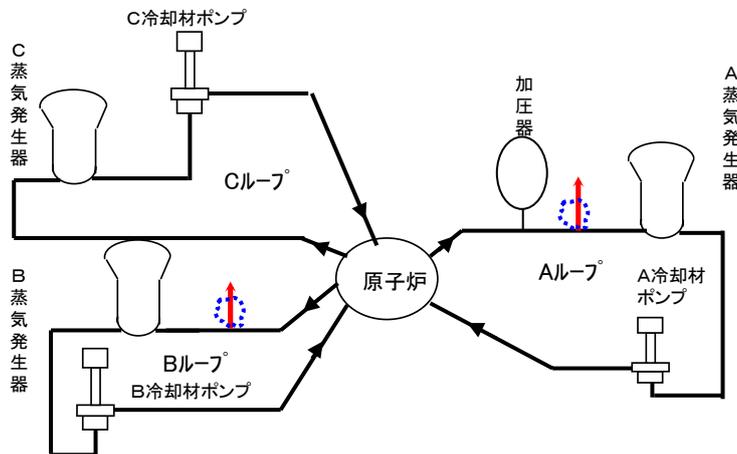
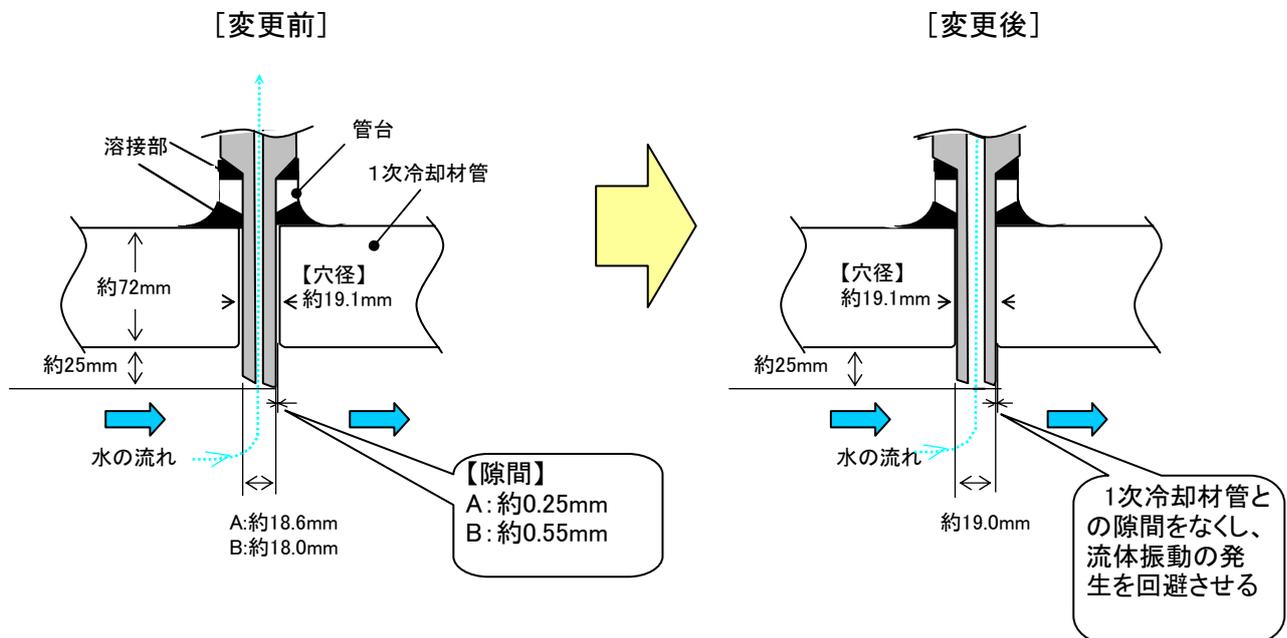
図-2 1次冷却材管内構造物流体振動対策工事

流体振動に関する新しい技術基準を踏まえ、配管内に設置されている円柱状構造物の評価を行った結果、流体振動が発生する可能性がある1次冷却材系統のサンプルノズル2本について、1次冷却系配管への差込部の隙間をなくし、流体振動の発生を回避した剛構造のものを取り替えた。

流体振動に関する新しい技術基準を踏まえ、配管内に設置されている円柱状構造物の評価を行った結果、流体振動が発生する可能性がある1次冷却材システムのサンプルノズル2本について、1次冷却系配管への差込部の隙間をなくし、流体振動の発生を回避した剛構造のものと取り替えた。

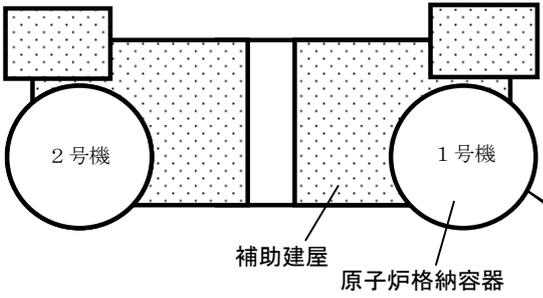
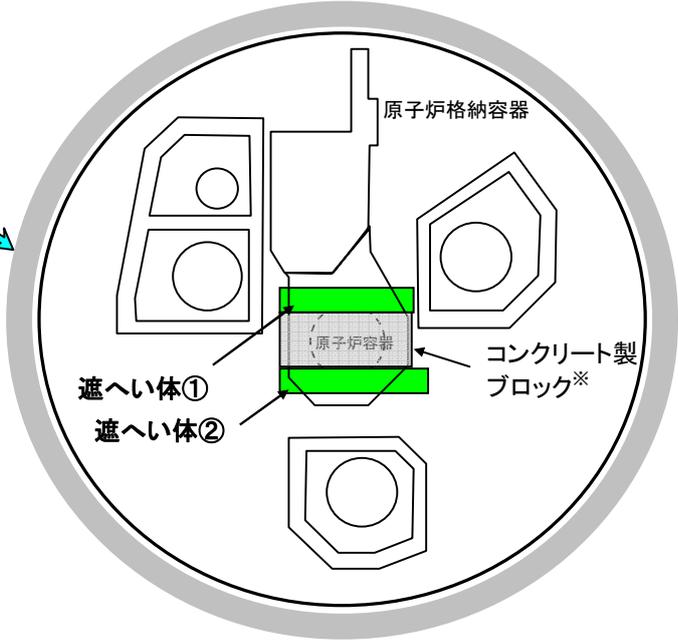
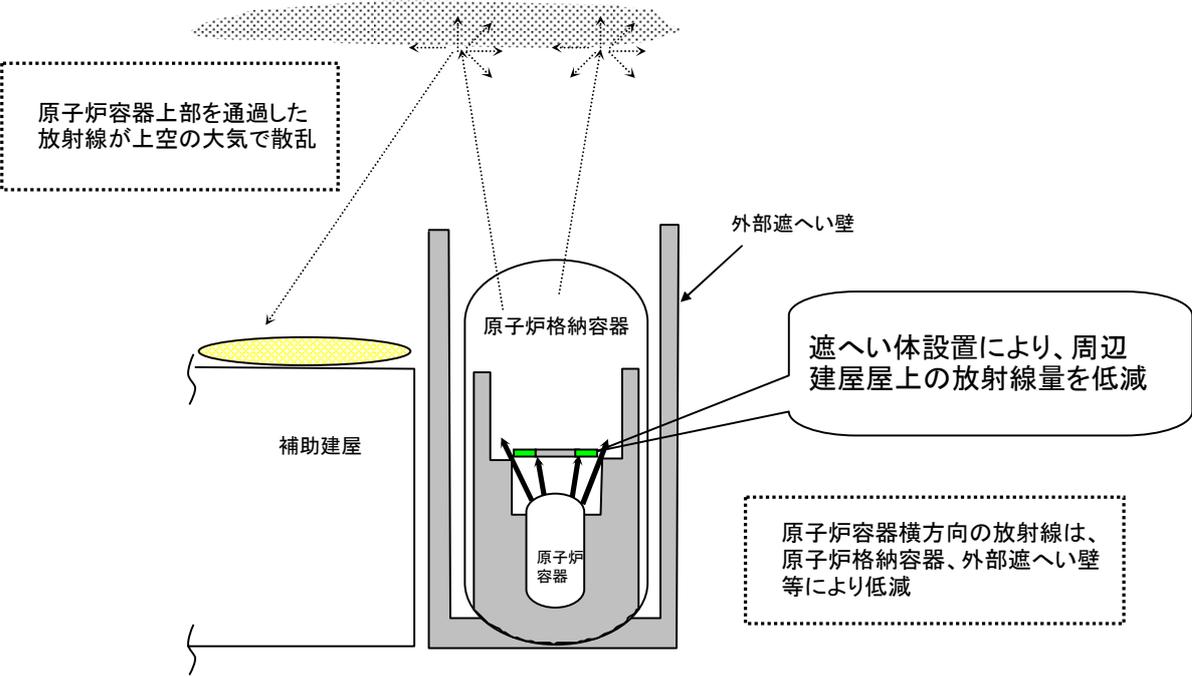
図-3 原子炉容器周辺遮へい体設置工事

原子炉運転中に機器の点検で立ち入る原子炉格納容器周辺建屋屋上の放射線量を低減させるため、原子炉容器の上部に遮へい体を追加設置した。

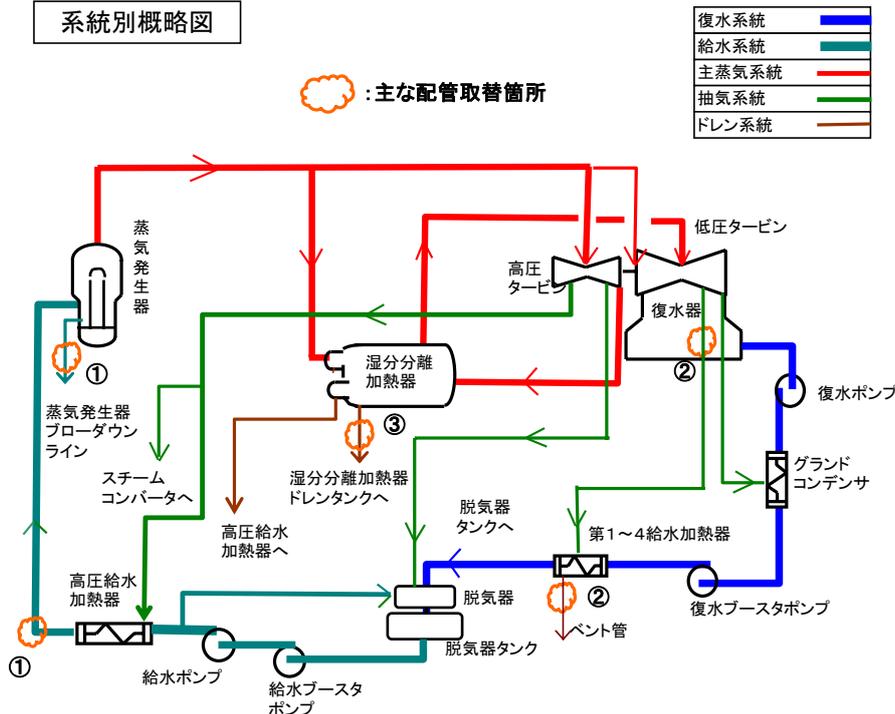
図-4 2次系配管の点検等

①美浜発電所3号機事故を踏まえ、2次系配管1,331箇所[※]について超音波検査(肉厚測定)を行った結果、計算必要厚さを下回っている箇所、および余寿命評価で次回定期検査までに計算必要厚さを下回る可能性があるとして評価された箇所はなかった。

○計算必要厚さを下回る箇所、および余寿命評価で次回定期検査までに計算必要厚さを下回る可能性があるとして評価された箇所はなかった。

○今定期検査開始時には、330箇所の配管取替を計画していたが、保守性・作業性の観点から40箇所を追加し、合計370箇所について配管を取り替えた。

- ① 余寿命10年未満で減肉が確認されたため取替え(27箇所)
 - ・炭素鋼 ⇒ ステンレス鋼 26箇所
 - ・ステンレス鋼 ⇒ ステンレス鋼 1箇所
- ② 配管の保守性を考慮して取替え(326箇所)
 - ・炭素鋼 ⇒ ステンレス鋼 310箇所
 - ・炭素鋼 ⇒ 低合金鋼 16箇所
 - (当初計画303箇所に23箇所を追加した)
- ③ 配管取替えによる作業性を考慮して取替え(17箇所)
 - ・炭素鋼 ⇒ ステンレス鋼 17箇所
 - (新規に17箇所を追加した)

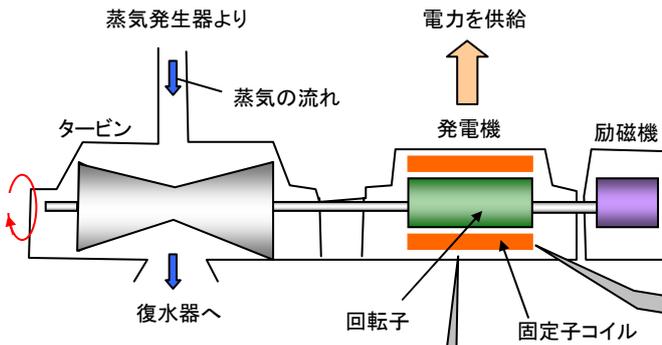
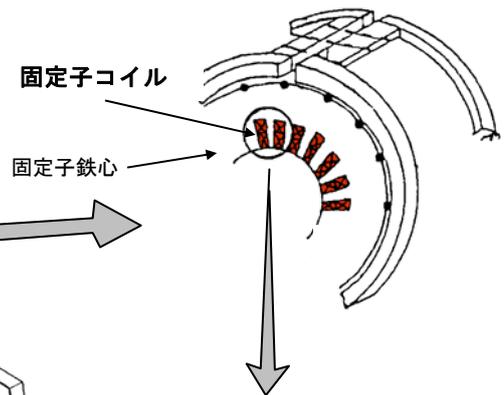
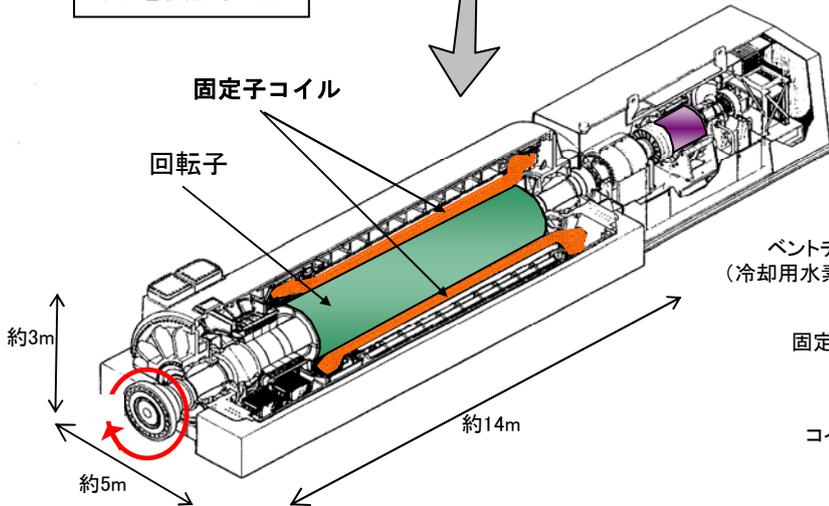
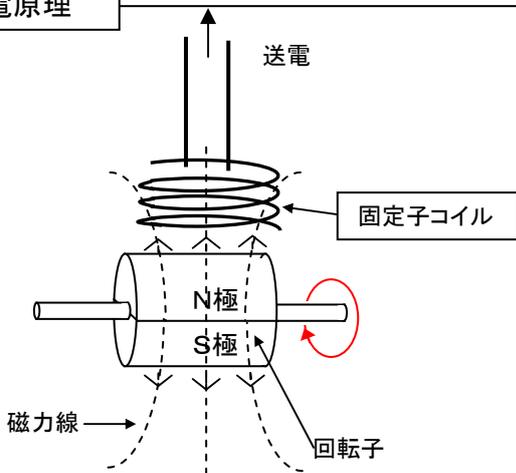
図-5 発電機固定子コイル取替工事

発電機固定子コイルの絶縁物材料が劣化傾向にあることから、予防保全として、耐久性に優れた絶縁物材料を用いた発電機固定子コイルに取り替えた。

絶縁能力が低下すると、送電線への落雷等による異常電圧発生時に絶縁破壊を起こし、機器の損傷に至る

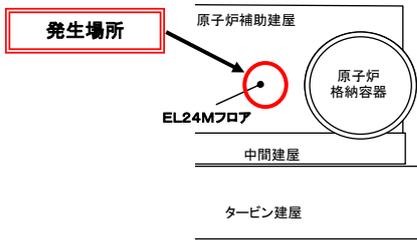
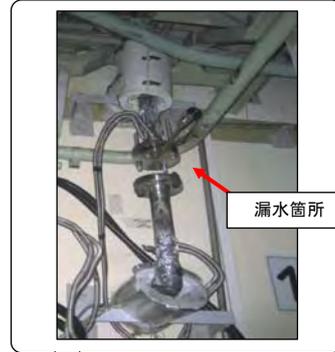
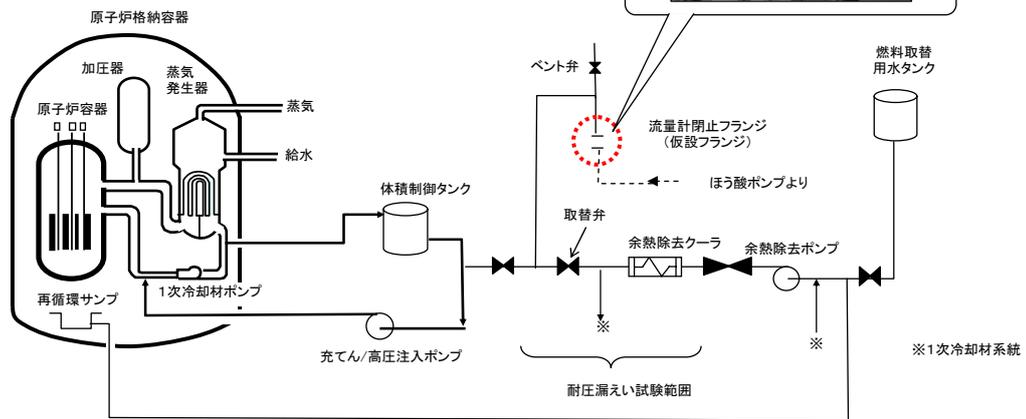
図-6 原子炉補助建屋(管理区域)での水漏れ

今定期検査中の平成19年1月14日、原子炉補助建屋内(管理区域内)で、充てん/高圧注入ポンプ入口連絡弁取替工事の耐圧漏えい試験終了後の復旧作業として、試験のために設置した閉止フランジの取外し作業を行っていたところ、当該部より漏えいが発生した。

この漏えいにより協力会社作業員4名に水がかかったが、測定の結果、身体に放射能の汚染はなかった。漏えい量は約370リットルと評価され、放射エネルギーは約 6.9×10^6 ベクレルと推定された。

調査の結果、原因は原子炉保守課において、発電室の承認が得られていない状態で、水抜き操作中に閉止フランジの取り外し作業を行ったため、水抜き操作として実施した弁開放に伴い、系統内に残留していた圧力が開放され、系統内の水が押し出されて、取り外し作業中のフランジから漏えいしたものと推定された。

対策として、作業着手前に系統状態を発電室に確認することや、計画の変更について発電室の承認を得ることなどの基本ルールの遵守や基本動作の徹底について全所員に文書で周知した。また、関係者の再教育を速やかに実施するとともに、閉止フランジなどの仮設機器について、発電室の管理対象の機器であることを明確にし、発電室の許可を得ずに取り付け・取り外し作業ができないよう、社内ルールを変更する。さらに、発電室と作業担当課との間や、課内での連絡・調整が確実に実施されるよう、業務の手続きや連携の在り方を検討し、社内ルールに反映する。

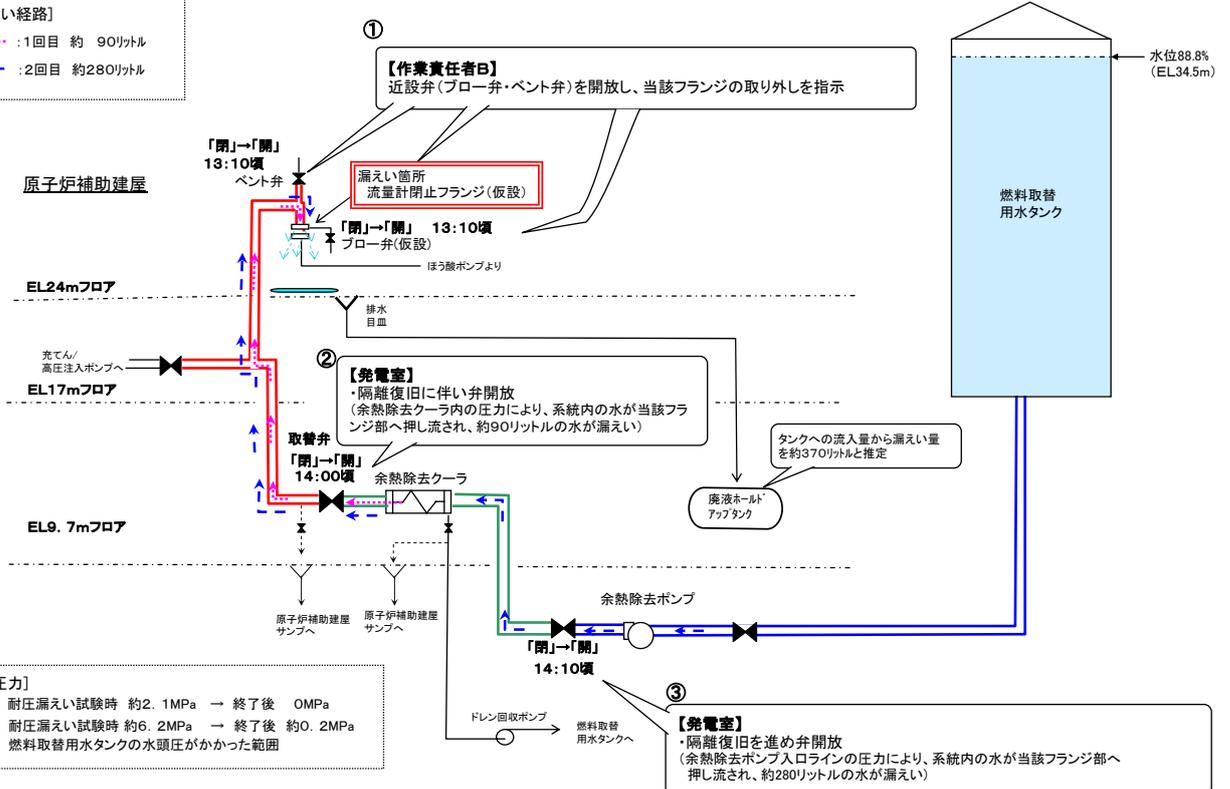
調査結果

【漏えい経路】
 ← : 1回目 約 90リットル
 ← : 2回目 約280リットル
