美浜発電所1号機の定期検査状況について  
〔余熱除去系統サンプリングラインの  
溶接事業者検査手続き漏れの原因と対策〕

美浜発電所1号機（加圧水型軽水炉；定格電気出力34.0万kW）は、平成18年11月1日から第22回定期検査を実施しており、1次系耐圧漏えい検査に向けた準備中の平成19年2月16日、今定期検査で実施した余熱除去系統<sup>※1</sup>サンプリングライン<sup>※2</sup>溶接形状変更工事での溶接箇所、溶接事業者検査<sup>※3</sup>が必要な箇所（2箇所）について、検査を行っていないことが判明した。

# 美浜発電所1号機余熱除去系統サンプリングラインの 溶接事業者検査手続き漏れの原因と対策について

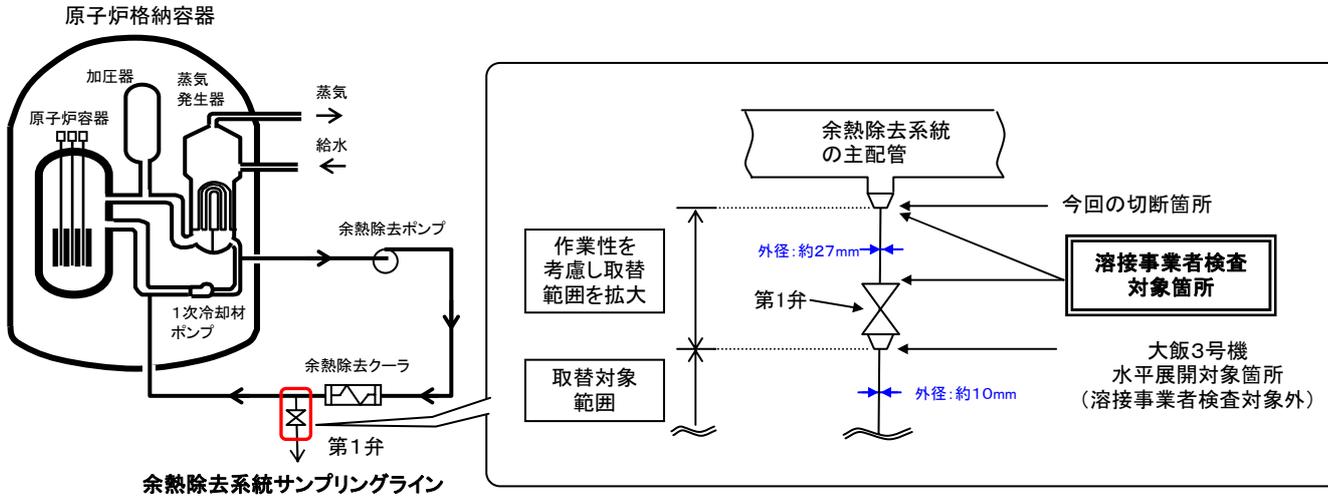
## 発生箇所

余熱除去システムサンプリングラインの溶接形状変更工事を計画した際、工事担当者は、対象としているサンプリングライン第1弁<sup>※5</sup>下流側配管（外径3/8インチ）のソケット溶接部とともに、現場での作業性を考慮し、第1弁とその上流側配管（外径約27mm、長さ約10cm）も含めて取り替える計画とした。

これに基づき、工事計画書を作成したが、担当者は余熱除去システム配管自体に溶接を行うものではないことから、溶接事業者検査は不要と判断していた。

その後、課内上位者および技術課長、技術アドバイザーが工事計画書を審査したが、工事計画書に添付された工事範囲図は工事内容を把握するには不十分であり、工事対象の弁が溶接事業者検査が必要な余熱除去システムサンプリングライン第1弁という認識に至らなかった。

なお、当該部については、新しい配管および弁に取り替えるとともに、各段階で溶接事業者検査を実施する。当該部の配管取替え作業は3月中旬頃に完了する見込みであり、その後、燃料装荷や原子炉起動に必要な検査を実施して、原子炉を起動、調整運転を開始する予定である。

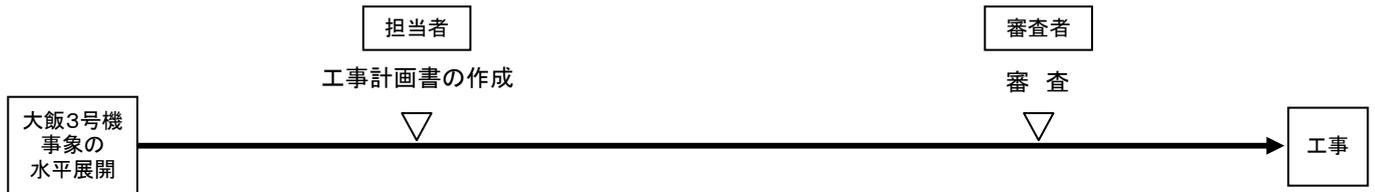
## 問題点および対策

- 担当者は、当該部を溶接事業者検査対象外と判断した。
- 実務経験が浅い担当者に対する課内上位者の業務フォローのあり方、溶接事業者検査等の法令業務を体系的に修得する教育の仕組みに問題があった。

- 工事計画書に添付された工事範囲図では工事対象の弁が溶接事業者検査が必要な余熱除去系統サンプリングライン第1弁という認識に至らなかった。
- 溶接事業者検査の要否を、的確に判断ができる図面等を工事計画書に添付することを明確にしていなかった。
- 複数の審査者が工事計画書や工事図面を確認していたが、各人の役割分担や着目すべきポイント、深さ等が不明確であった。また上位者による業務フォローについて着目すべきポイント等が不明確であった。

- 検査対象設備の溶接に携わる社員全員に対し、溶接事業者検査対象範囲について教育を実施する。
- 確実に要否判断が行えるよう、要否判断フロー図を整備する。
- 溶接事業者検査を容易に識別できるように検査対象範囲を色分けした系統図や解説書を整備することなどを検討する。

- 溶接事業者検査の要否を判断したプロセスがわかるフロー図および系統図等を工事計画書に添付することとし、審査が確実に実施できるようにする。
- 審査者の役割分担や着目すべきポイントおよび上位者が担当者の業務に対して行うフォローのポイント等を検討する。

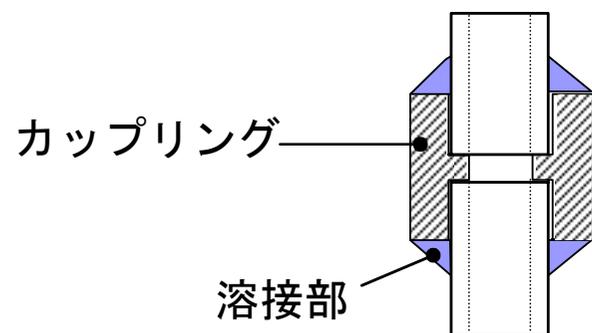
変更前（ソケット溶接）

平成17年3月に発生した、大飯発電所3号機の加圧器気相部サンプリングラインからの1次冷却水漏えい事象は、原因が初期の溶接不良であったことから、各発電所において、5定期検査以内に類似箇所の溶接形状変更工事(ソケット溶接→突き合わせ溶接)を実施している。
