平成19年4月2日
原子力安全対策課
(19-1)
<11時記者発表>

美浜発電所3号機の第22回定期検査開始について

美浜発電所3号機（加圧水型軽水炉；定格電気出力82.6万kW）は、平成19年4月4日から約4カ月の予定で第22回定期検査を実施する。

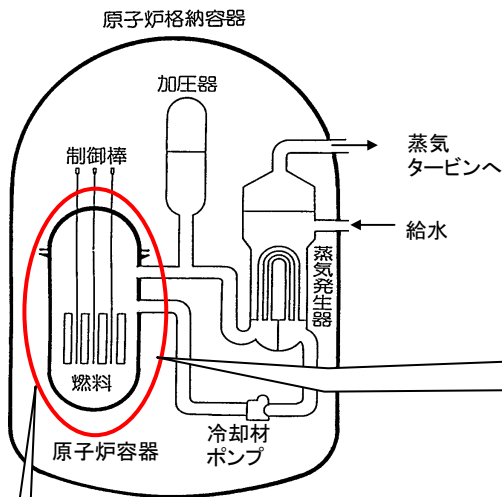
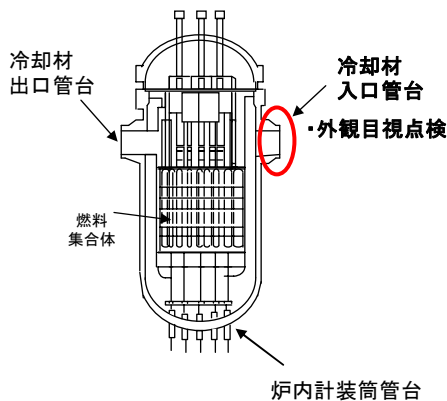
図-1 原子炉容器管台溶接部等の応力腐食割れに係る点検・予防保全工事

国内外PWRプラントにおける、600系ニッケル基合金溶接部の応力腐食割れ事例に鑑み、600系ニッケル基合金が使用されている原子炉容器冷却材入口管台溶接部について、外観目視点検を実施する。
 また、予防保全として溶接部表面の残留応力を低減させるため、原子炉容器冷却材出入口管台溶接部および炉内計装筒底部管台溶接部についてウォータージェットピーニングを施工する。

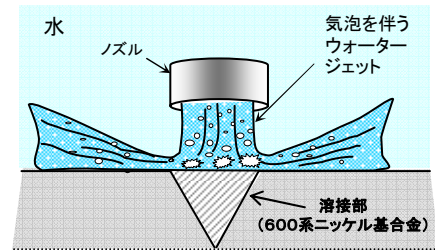
【イメージ図】

水中で高圧ジェット水(約60MPa)をノズルから噴射すると、気泡が発生する。この気泡は、高速のウォータージェット流に乗って流れ、金属表面近傍で崩壊する。その時に生じる衝撃力で金属表面をたたき(ピーニング)、金属表面近傍の残留応力を低減する。

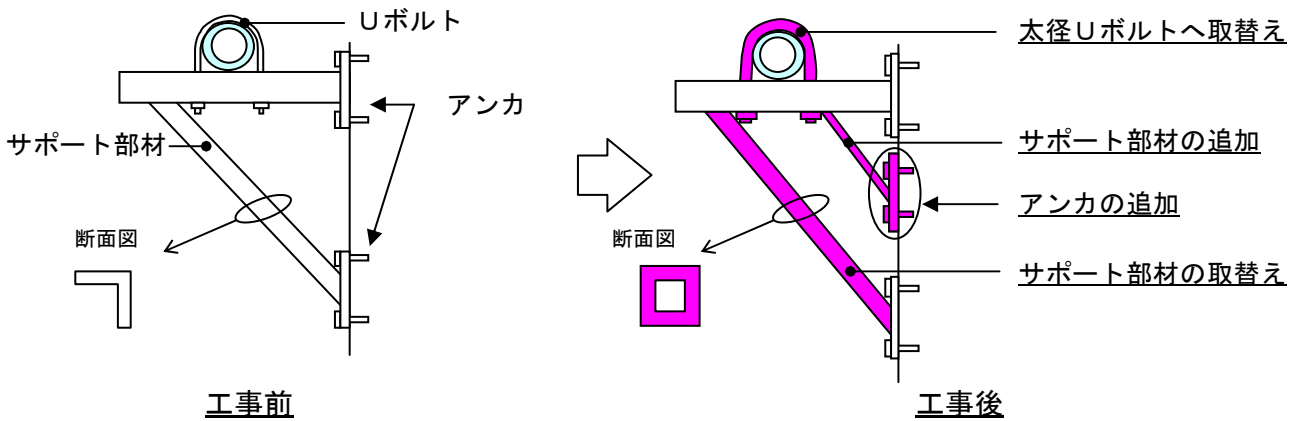
【配管支持構造物の補強例1】

既設設備の耐震性を一層向上させるため、原子炉格納容器内の配管の支持構造物について、支持部材の追加等を実施する。

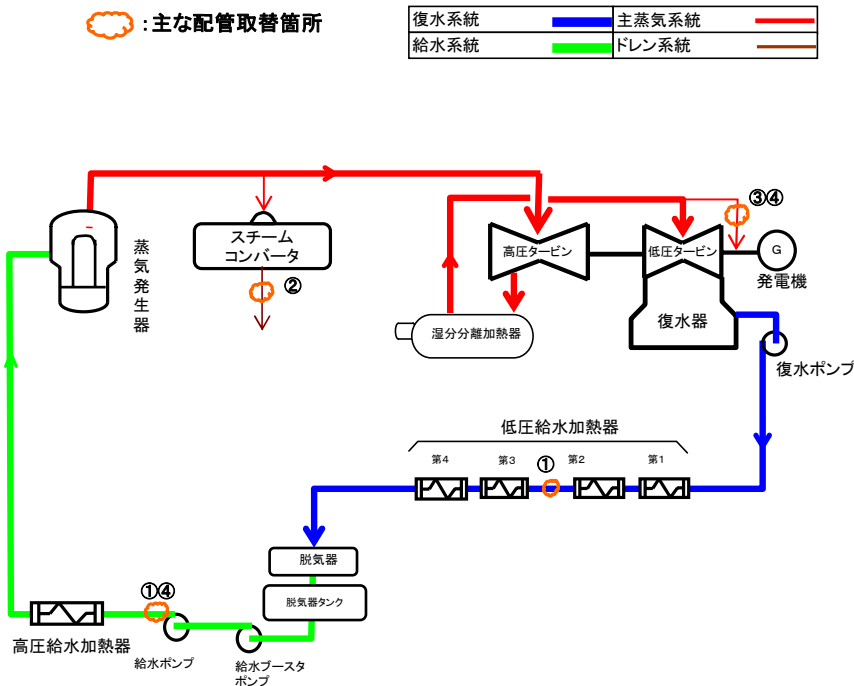
系統別概略図

○過去の点検結果から減肉が確認された部位5箇所、減肉が確認された部位の類似部位11箇所、保守性・作業性を考慮して取り替える部位18箇所、合計34箇所について、ステンレス鋼または低合金鋼の配管に取り替える。

- ① 余寿命10年未満で減肉が確認されたため取り替える。(5箇所)
 炭素鋼 ⇒ ステンレス鋼 4箇所
 炭素鋼 ⇒ 低合金鋼 1箇所
- ② 減肉が確認された部位の類似部位を取り替える。(11箇所)
 炭素鋼 ⇒ ステンレス鋼 11箇所
- ③ 配管の保守性を考慮して取り替える。(2箇所)
 炭素鋼 ⇒ ステンレス鋼 2箇所
- ④ 配管取替による作業性を考慮して取り替える。(16箇所)
 炭素鋼 ⇒ ステンレス鋼 15箇所
 炭素鋼 ⇒ 低合金鋼 1箇所
