美浜発電所1号機の定期検査状況について (原子炉格納容器内壁面の水のにじみに関する調査)

美浜発電所1号機(加圧水型軽水炉;定格電気出力34.0万kW)は、平成18年11月1日から第22回定期検査を実施している。

美浜発電所 1号機の定期検査状況について
 (原子炉格納容器内壁面からの水のにじみに関する調査)

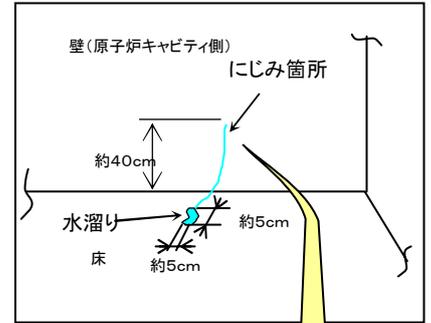
にじみ発見箇所

原子炉起動に向けた燃料装荷準備としてキャビティの水張りを実施した翌日の3月22日、巡視点検中の運転員が、原子炉格納容器内のBループ室で床面に小さな水溜りと壁面に水のにじみを確認した。

水を分析した結果、1次系統水に含まれるほう酸と放射能が確認されたため、壁面の水のにじみについて原因を調査することとした。

(A) : 壁からのにじみ箇所

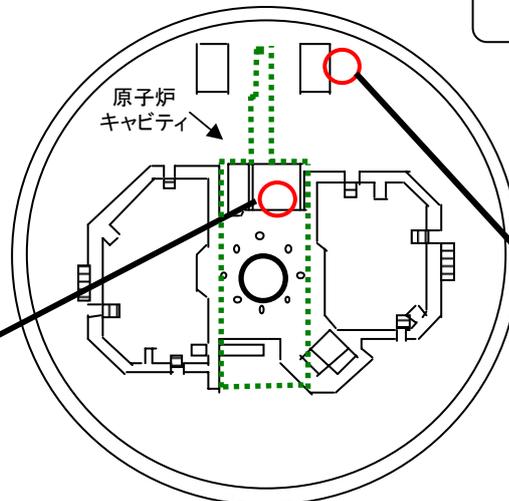
(EL-6.15mフロア)

水のにじみが確認された壁面が原子炉キャビティ側であったことから、水張りが完了していたキャビティから水抜きを行った。その結果、壁面からの水のにじみはなくなった。また、キャビティ周辺の壁面や天井面を確認した結果、当該箇所以外の4箇所ではほう酸の析出が認められた。

(E) : 壁に白いほう酸析出跡

(D) : 壁に白いほう酸析出跡

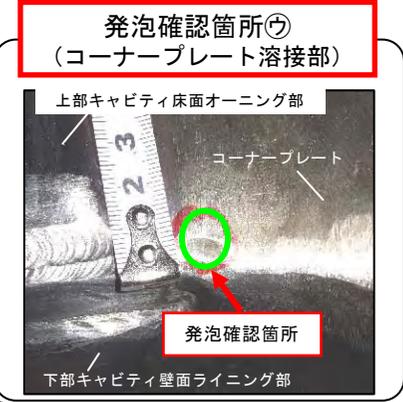
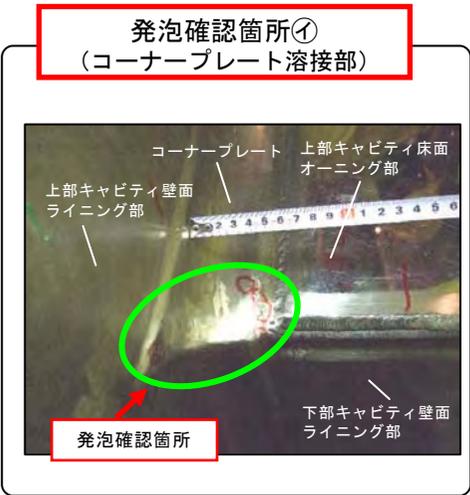
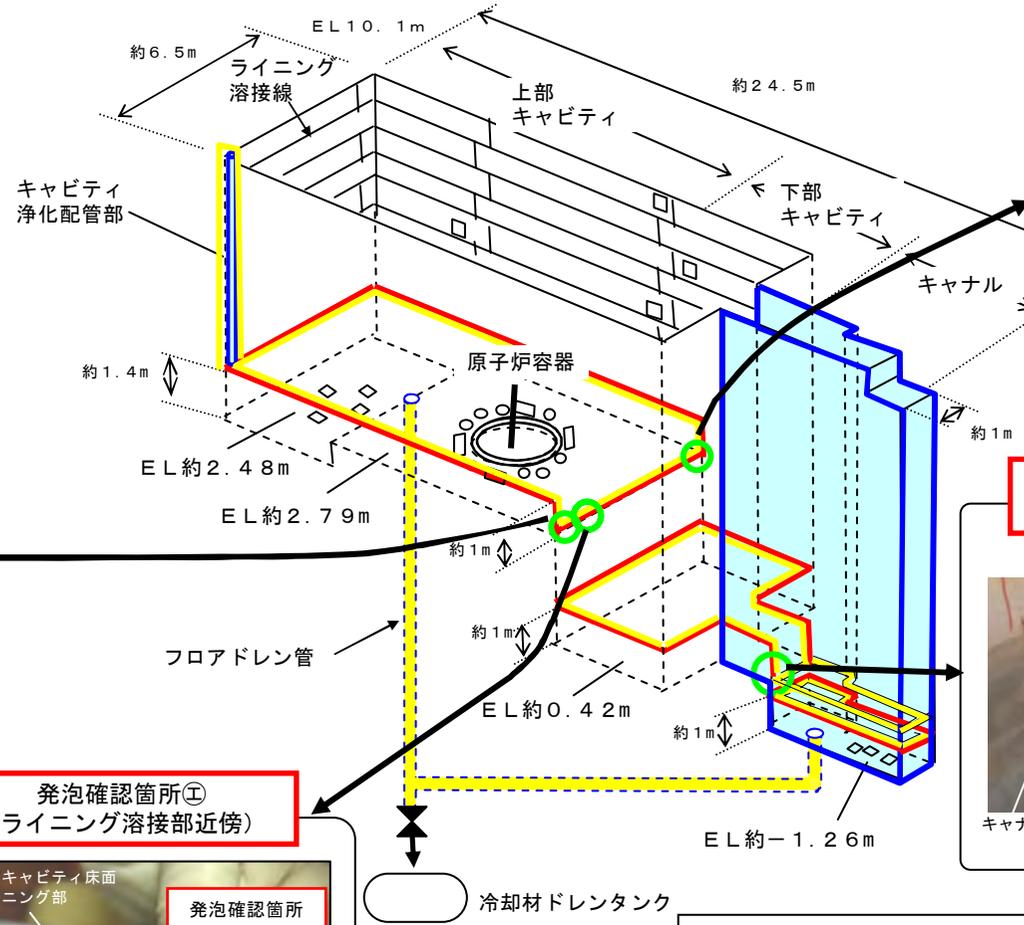
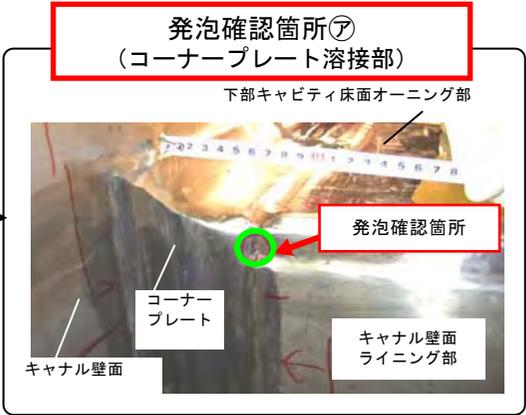
キャビティの点検状況

現在、キャビティとそれにつながるキャナル^{※1}の内面を覆っているステンレス板の溶接部について真空発泡試験^{※2}による点検を実施中である。これまでに4箇所では僅かな発泡が確認されており、当該部については、詳細調査を行う予定である。
