美浜発電所3号機の定期検査状況について (蒸気発生器2次側管板上面での異物確認)

美浜発電所3号機 蒸気発生器2次側管板上面の異物確認

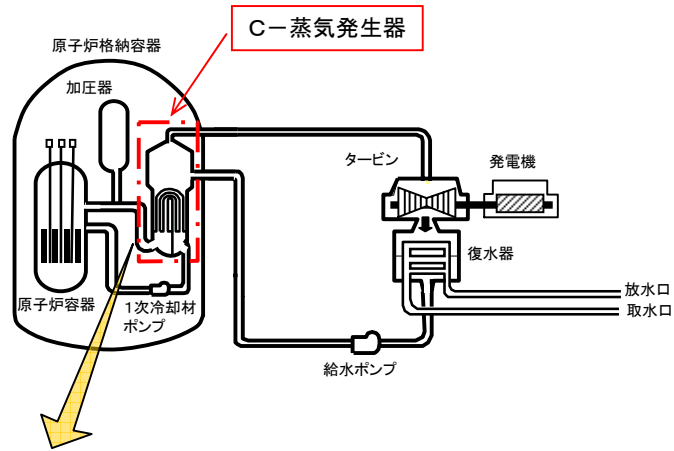
C - 蒸気発生器 概要図

発生場所

高温側管板部

(本図は管板を上から見た図)

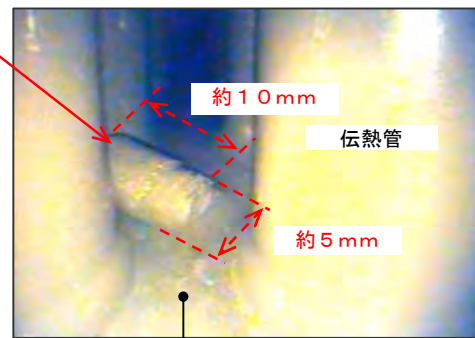
美浜発電所3号機(加圧水型軽水炉; 定格電気出力 82.6万kW)は、平成19年4月4日より第22回定期検査を実施しているが、蒸気発生器3台のうち、C-蒸気発生器2次側の管板上面の堆積物を除去する作業*を行うため、小型TVカメラを用いて堆積物の状況を確認していたところ、昨夜(25日20時頃)、管板上面に円柱状(長さ 約10mm × 直径 約5mm)の異物を確認した。

確認異物

今後、異物を蒸気発生器内から取り出し詳細調査を行うとともに、すべての蒸気発生器の管板上面について、小型TVカメラにより点検する。
