大飯発電所1号機の原子炉起動と調整運転の開始について (第21回定期検査)

大飯発電所1号機(加圧水型軽水炉;定格電気出力117.5万kW)は、平成18年12月22日から第21回定期検査を実施しているが、平成19年4月28日*に原子炉を起動し、翌29日に臨界となる予定である。

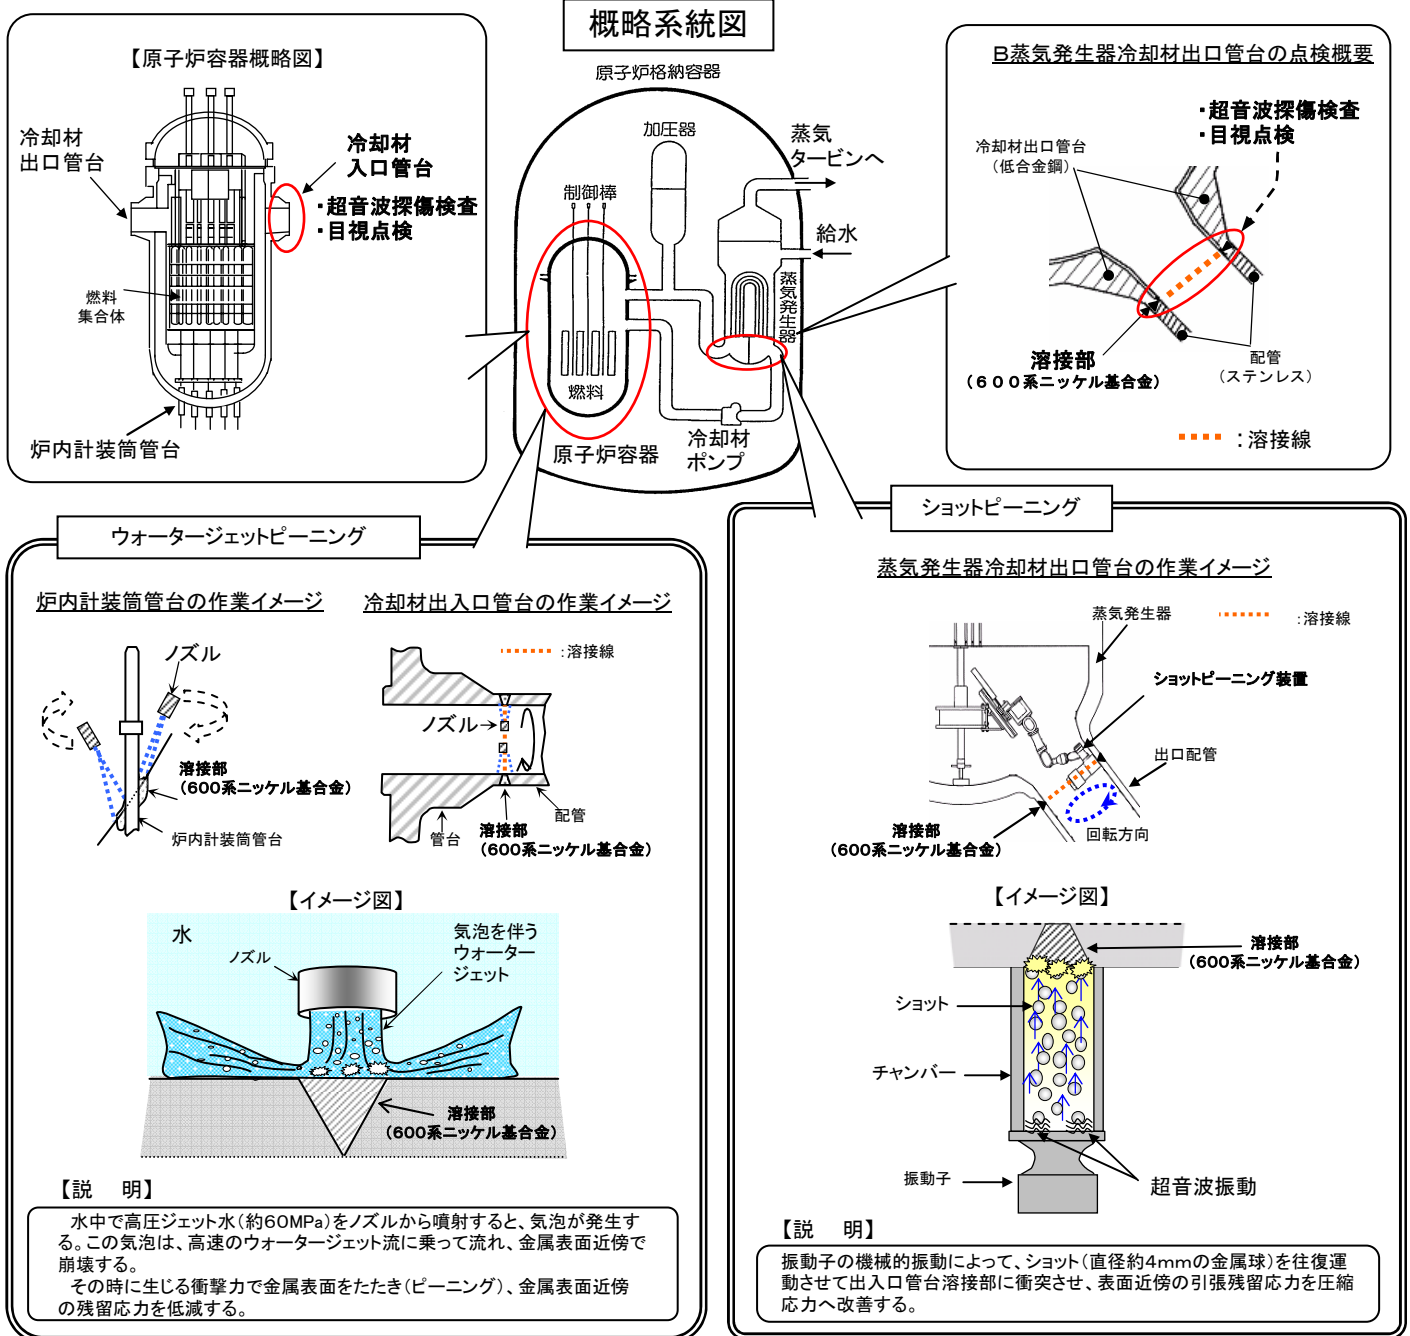
図-1 原子炉容器管台溶接部等の応力腐食割れに係る点検・予防保全工事

国内外PWRプラントでの応力腐食割れ事象に鑑み、600系ニッケル基合金が使用されている原子炉容器冷却材入口管台および蒸気発生器1次冷却材出口管台の溶接部について、外観目視点検や超音波探傷検査を実施し、異常のないことを確認した。

国内外PWRプラントでの応力腐食割れ事例に鑑み、600系ニッケル基合金が使用されている原子炉容器冷却材入口管台および蒸気発生器1次冷却材出口管台の溶接部について、外観目視点検や超音波探傷検査を実施し、異常がないことを確認した。

また、予防保全として配管表面の残留応力を低減させるため、原子炉容器冷却材出入口管台および炉内計装筒管台の溶接部についてはウォータージェットピーニング*¹を、蒸気発生器1次冷却材出入口管台溶接部についてはショットピーニング*²を施工した。

また、予防保全として溶接部表面の残留応力を低減させるため、原子炉容器冷却材出入口管台および炉内計装筒管台の溶接部についてはウォータージェットピーニングを、蒸気発生器1次冷却材出入口管台の溶接部についてはショットピーニングを施工した。

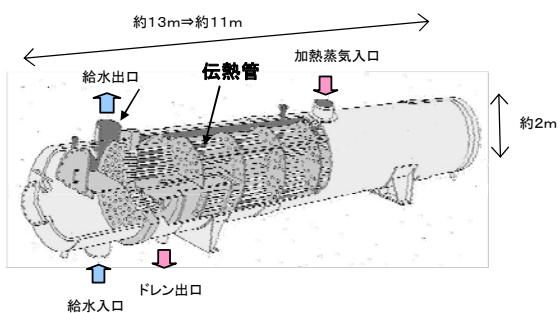
第5低圧給水加熱器の例 (①胴一体取替)

(伝熱管本数)
 取替前: 840本
 取替後: 1,269本

(材質)
 取替前: 銅合金
 取替後: ステンレス

・工場にて加熱器本体を組立、現地で取り替える。

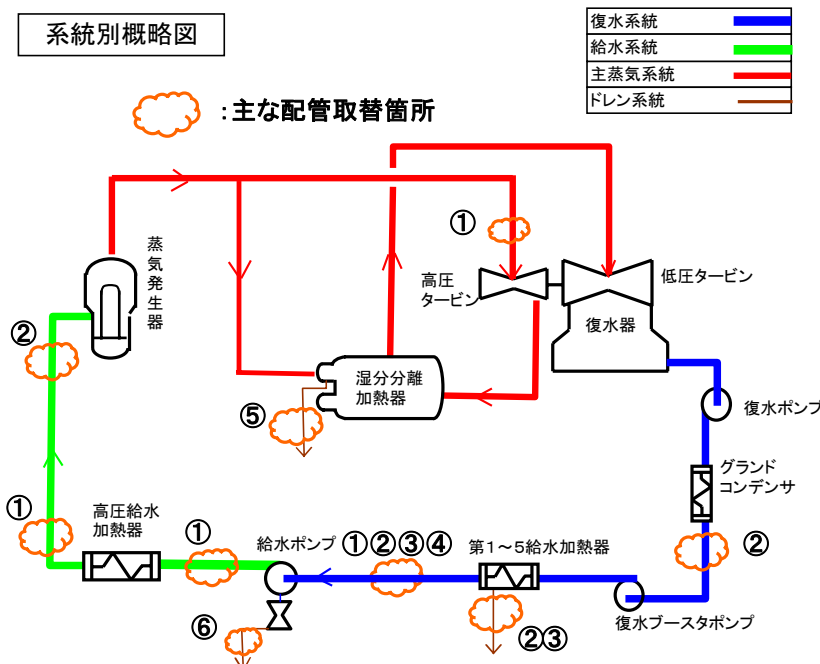
図-3 2次系配管の点検等

①美浜発電所3号機事故を踏まえ、2次系配管1,424箇所^{*3}について超音波検査(肉厚測定)等を行った結果、計算必要厚さを下回っている箇所、および余寿命評価で次回定期検査までに計算必要厚さを下回る可能性があるとして評価された箇所はなかった。

今定期検査において、合計1,424箇所について超音波検査(肉厚測定)等を実施した。

計算必要厚さを下回っている箇所、ならびに次回定期検査までに計算必要厚さを下回る可能性があると思われる部位はなかった。

○今定期検査開始時68箇所の配管取替を計画していましたが、点検で減肉傾向が確認された1箇所を含む95箇所を追加し、合計163箇所の配管を取り替えた。

- ① 余寿命5年未満で減肉が確認されたため取り替えた(19箇所)
炭素鋼 ⇒ ステンレス鋼 16箇所
炭素鋼 ⇒ 低合金鋼 2箇所
炭素鋼 ⇒ 同種材料 1箇所
[当初計画18箇所に1箇所を追加]
- ② 余寿命5年以上であるが減肉傾向が確認されたため取り替えた(17箇所)
炭素鋼 ⇒ ステンレス鋼 16箇所
炭素鋼 ⇒ 低合金鋼 1箇所
- ③ 配管の保守性を考慮して取り替えた(62箇所)
炭素鋼 ⇒ ステンレス鋼 2箇所
炭素鋼 ⇒ 低合金鋼 60箇所
[当初計画2箇所に60箇所を追加]
- ④ 配管取替による作業性を考慮して取り替えた(37箇所)
炭素鋼 ⇒ ステンレス鋼 36箇所
炭素鋼 ⇒ 低合金鋼 1箇所
[当初計画31箇所に6箇所を追加]
- ⑤ 2次系熱交換器他取替工事とあわせて取り替えた(21箇所)
炭素鋼 ⇒ 同種材料 21箇所
[21箇所を追加]
- ⑥ 点検時の作業性向上のため取り替えた(7箇所)
炭素鋼 ⇒ 低合金鋼 6箇所
炭素鋼 ⇒ 同種材料 1箇所
[7箇所を追加]
