美浜発電所3号機の定期検査状況について
(蒸気発生器2次側管板上面での異物の調査状況と
支持板付近での新たな異物について)

美浜発電所3号機

蒸気発生器2次側管板上面の異物の点検状況と支持板付近での新たな異物確認について

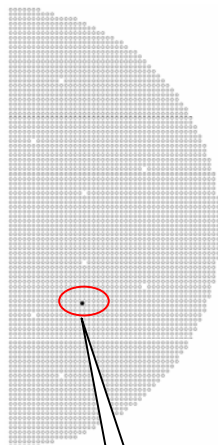
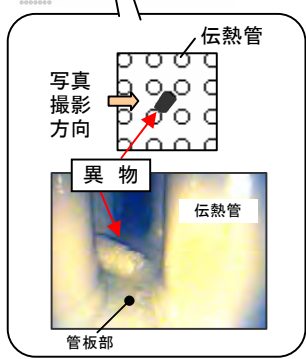
C-蒸気発生器内の異物

美浜発電所3号機(加圧水型軽水炉;定格電気出力82.6万kW)は、平成19年4月4日より第22回定期検査を実施しているが、蒸気発生器3台のうちC-蒸気発生器2次側の管板上面に堆積しているスラッジ等の除去作業*を行うため、小型TVカメラを用いて状況を確認していたところ、4月25日に円柱状の異物(長さ約10mm、直径約5mm)を確認した。

当該円柱状の異物を回収し詳細調査した結果、配管等の加工作業で発生する金属削り屑と推定された。このため、当該異物が発生した工事等を特定するなど、発生源の調査を行っている。

高温側管板部

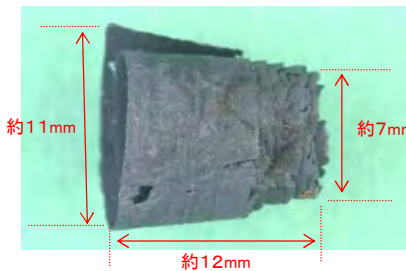
回収異物

- ・外観観察の結果、異物は金属加工の際に発生する削り屑（薄板）が渦状に巻いたもので、円錐台形状（長さ約12mm、直径約7mmおよび約11mm）であった。この薄板の全長は約120mm、幅約1～7mm、板厚約0.2mm、重量約0.9グラムであった。
- ・化学成分分析の結果、主成分は鉄で、その他には微量の珪素やマンガンが検出された。
- ・組織観察の結果、均一な結晶が見られる金属母材部と、結晶が不均一な溶接等の熱影響を受けた部分が見られた。

以上の調査状況から、回収した異物は、配管等を溶接する際の加工作業で発生する金属削り屑の可能性があると推定された。現在、異物の発生源等を特定するため、2次系の給水システムの工事实績等を調査している。

形状: 渦を巻いた形状
重量: 約0.9グラム
板厚: 約0.2mm
材質: 鉄(主成分)

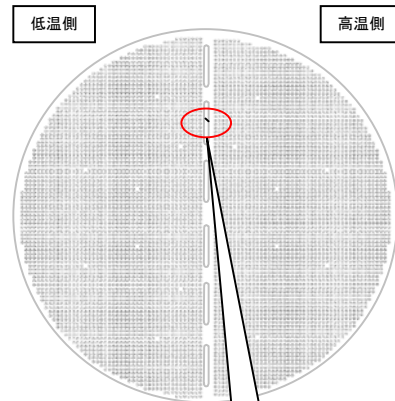
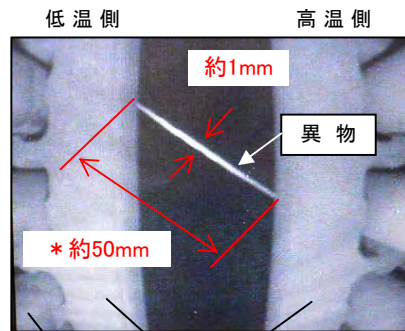
A-蒸気発生器内の異物

一方、今定期検査の計画に基づき、A-蒸気発生器について、渦流探傷検査(ECT)を実施するとともに、伝熱管支持板穴部でのスラッジ付着状況を小型TVカメラにより確認していたところ、4月27日夕刻、管板上面から3番目の管支持板部上に線状の異物(長さ約50mm、直径約1mm程度)を発見した。今後、この異物を蒸気発生器内から取り出し、詳細調査を行う。

第3管支持板部
