## 美浜発電所3号機の定期検査状況について (A蓄圧タンク窒素供給系統からのわずかな窒素漏れ)

美浜発電所3号機 A蓄圧タンク窒素供給系統からのわずかな窒素漏れについて

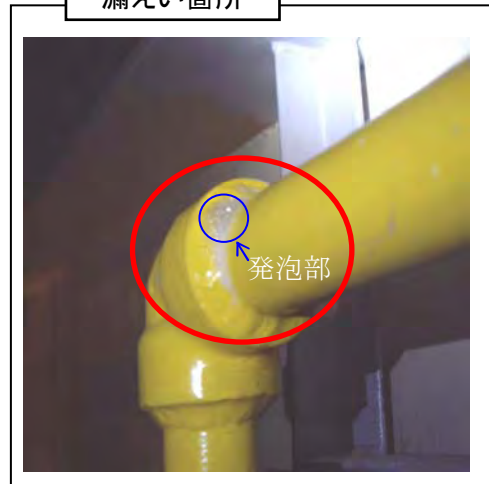
漏えい箇所

美浜発電所3号機（加圧水型軽水炉；定格電気出力 82.6万kW）は、平成19年4月4日から第22回定期検査を実施しており、安全注入設備である蓄圧タンク（全3台）<sup>※1</sup>の供用期間中検査<sup>※2</sup>として、6月7日より同タンクに窒素を供給し、6月8日から所定の圧力にて漏えい検査を実施していたところ、A蓄圧タンクの窒素供給配管の溶接部1箇所、わずかに窒素が漏れているのが確認された。

発泡液を塗布し、漏えいの有無を確認したところ、発泡が確認された。

【漏えい状況】  
 試験圧力 約4.6MPaが、  
 3時間30分で0.1%  
 (0.005MPa) 低下

このため、今後、当該部を切断し新品の配管に取り替えるとともに、漏えい部について詳細な調査を行う。

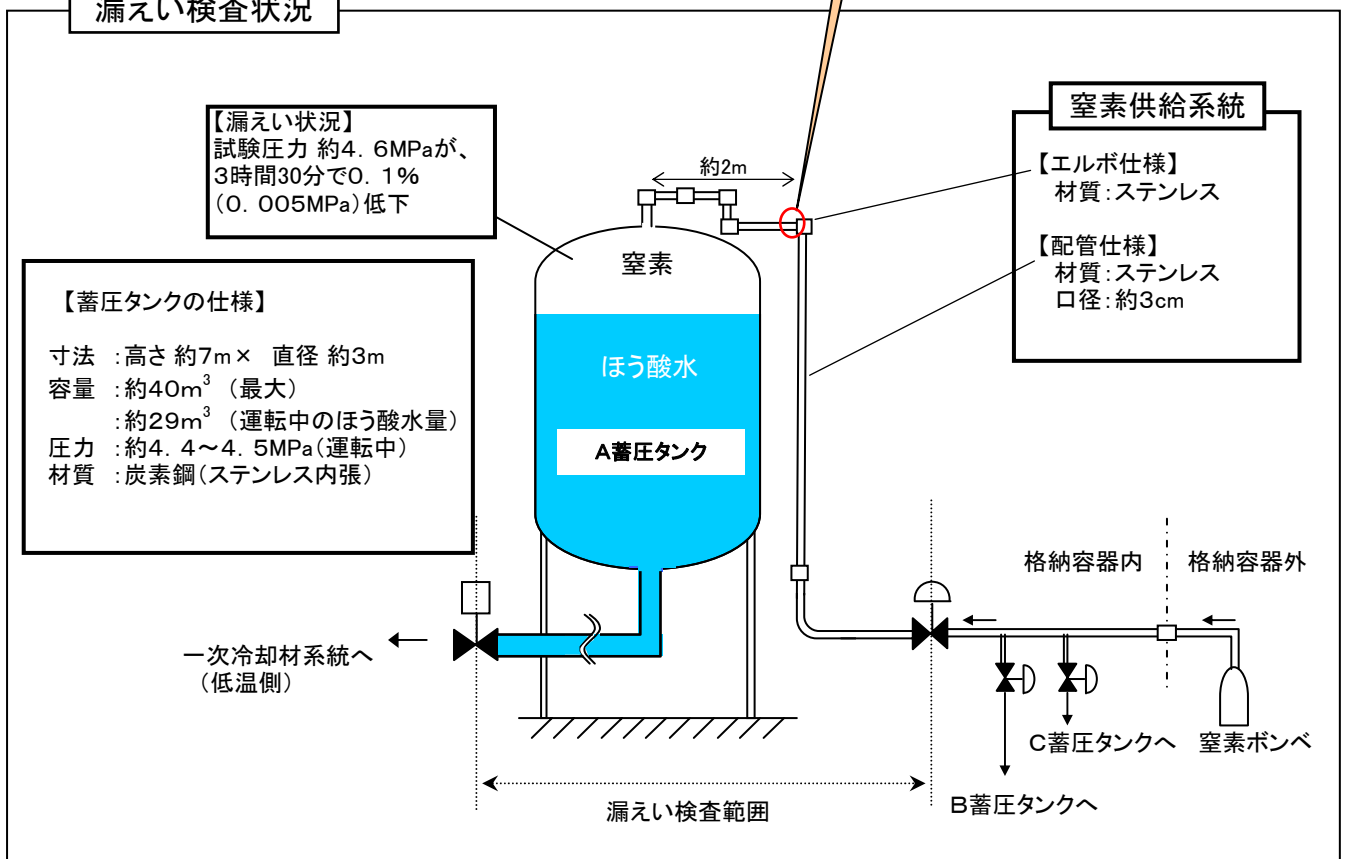
窒素供給系統

【エルボ仕様】  
 材質: ステンレス  
 【配管仕様】  
 材質: ステンレス  
 口径: 約3cm
