美浜発電所1号機の定期検査状況について (原子炉格納容器内壁面の水のにじみ等に関する原因と対策)

美浜発電所1号機（加圧水型軽水炉；定格電気出力34.0万kW）は、平成18年11月1日から第22回定期検査を実施中であり、燃料を原子炉に装荷する準備として、原子炉容器の上部にあるキャビティ部に水張りを行った後の平成19年3月22日、巡視点検中の運転員が、原子炉格納容器内のBループ室で床面に小さな水溜りと壁面に水のにじみを確認した。このため、キャビティ部の水を抜き取った結果、壁面の水のにじみはなくなった。

美浜発電所 1号機の定期検査状況について
 (原子炉格納容器内壁面からの水のにじみに関する原因と対策)

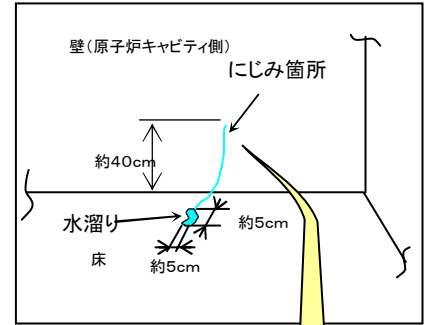
(A) : 壁からのにじみ箇所

ほう酸の析出や水のにじみが認められた5箇所のうち3箇所については、今回キャビティ部の溶接部で割れが認められた箇所に近いことから、この割れから漏れ出たキャビティ水が、コンクリート内を徐々に移動し壁面または天井面からにじみ出たものと推定された。

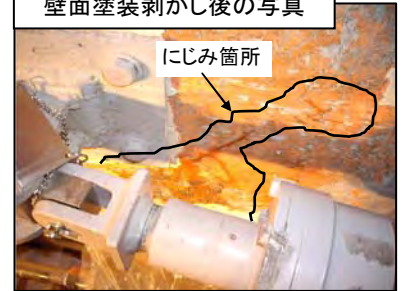
壁面塗装剥がし後の写真

- ・ 壁面と天井面の析出物を採取し分析した結果、コンクリート成分であるカルシウム等は検出されたが、鉄分は検出されなかったことから、コンクリート内の鉄筋に腐食はないものと推定された。
- ・ 水のにじみやほう酸析出が認められた5箇所のうち3箇所について、表面から壁内部に向け、コンクリートを削り点検した結果、コンクリート内部に中性化^{*}は認められず、鉄筋に腐食や欠損はなかった。周辺のコンクリートについて反発度法により強度を測定した結果、設計基準強度を上回っていることを確認した。
- ・ コーナーアングル溶接部で切り出し調査により露出したコンクリート部を点検した結果、中性化は認められなかった。

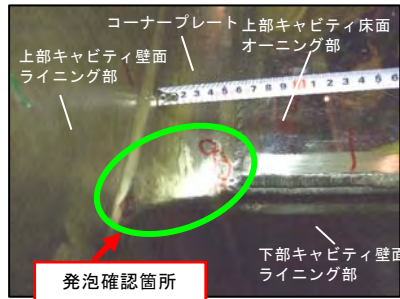
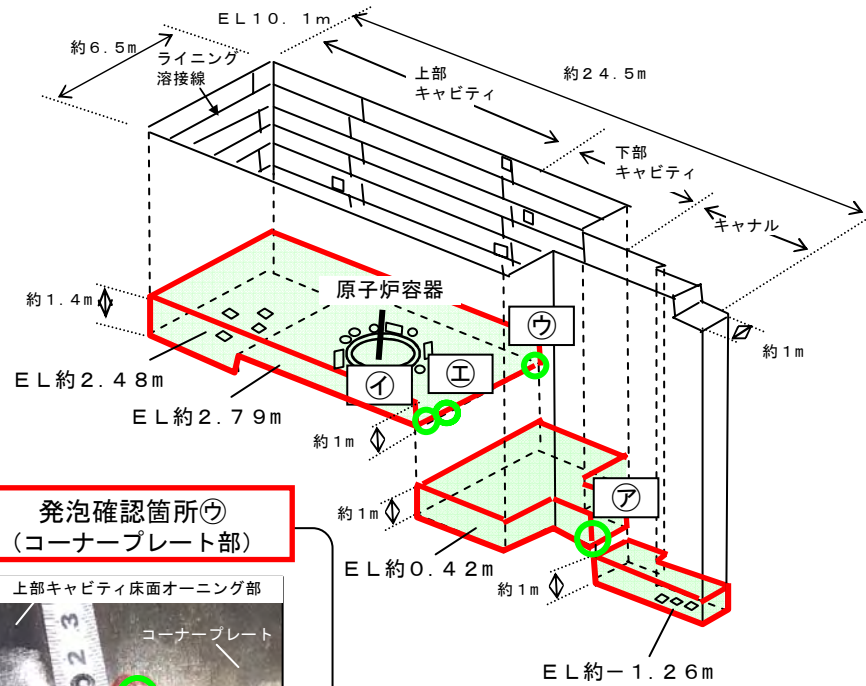
発泡確認箇所①
(コーナープレート部)

- ・ 4箇所のうち、3箇所は床面のコーナープレートとの溶接部で、1箇所は床面段差部のコーナーアングル材の溶接部であった。
- (2) 発泡箇所の詳細調査
- ・ コーナープレート溶接部3箇所について金属組織観察を行った結果、割れはプレート裏面から進展し、塩素型応力腐食割れの様相（枝分かれした粒内割れ）が認められ、切り出し調査の結果、裏面で塩素が検出された。
 - ・ コーナーアングル溶接部1箇所の金属組織観察では、延性割れ特有の様相が確認され、切り出し調査の結果、溶接部の溶け込みが少なく、グラインダ仕上げにより溶接部の厚さが薄くなっていた。
- (3) キャビティ部等の工事実績の調査
- ・ 当該ステンレス板はプラント建設時（S42～S45）に施工されており、当時の工事状況としては、大型機器搬入のため原子炉格納容器に仮開口部を設けており、飛来した海塩粒子が付着する可能性があった。
 - ・ 前回定期検査において、作業員の被ばく低減を目的として、当初設置した板の上に、表面を研磨加工した新たなステンレス板を設置する工事^{*}を実施したが、今回の4箇所は工事の対象範囲外であり、コーナーアングル溶接部1箇所は当該工事の溶接箇所の近傍であったことから、溶接時の影響（引っ張り力）を受けやすい位置であった。

プラント建設時に設置したコーナープレート部の裏面で、付着した海塩粒子が結露水の蒸発・凝縮により濃縮し、溶接部の裏面から塩素型応力腐食割れが発生・進展し、貫通に至ったものと推定された。

- ・ コーナープレート溶接部3箇所については、当該部を切り取り、内側を洗浄した後、新品のコーナープレートを溶接する。
- ・ コーナーアングル溶接部1箇所については、当該部を切り取り、新品のコーナーアングル材を適切な溶接形状（厚さ）を確保して溶接する。
- ・ 予防保全として、オーニング設置工事を実施していない床面のコーナープレート部およびコーナーアングル部に樹脂を塗布し、遮水性能を高める。

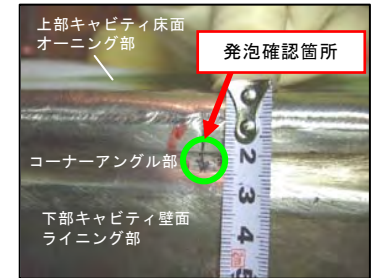
発泡確認箇所②
(コーナーアングル部)

プラント建設時の施工段階で、溶接部の溶け込みや厚さが不足していたため、水張り時等の温度変動（熱収縮）に伴う引張り応力により溶接部に延性割れが発生（貫通）し、前回定期検査時に実施したオーニング工事の溶接時に引張り応力が作用し、割れが拡大したものと推定された。

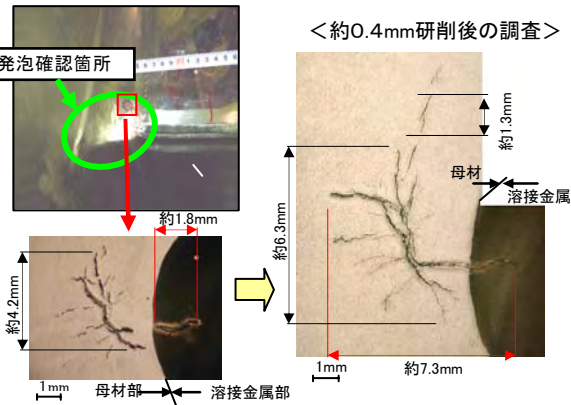
欠陥形態調査

割れは、溶接近傍母材で発生し、結晶粒内を進展、枝分かれしており、塩素型応力腐食割れの様相である。また、約0.4mm研削後、枝別れていた割れがなくなったことから、裏側から発生・進展したものと考えられた。

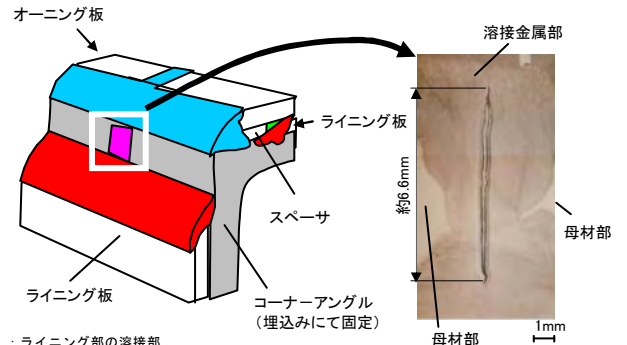
欠陥形態調査

割れは、溶接金属部で発生し、延性割れの様相である。

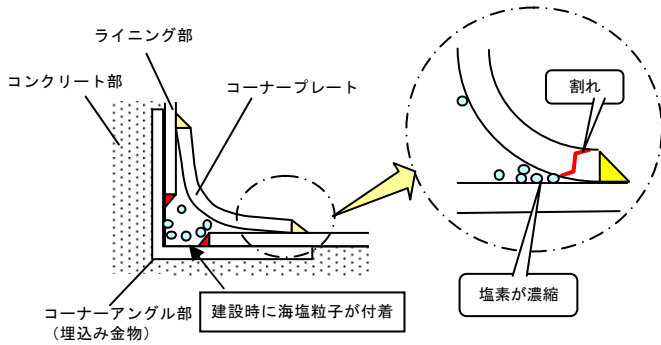
塩素型応力腐食割れの 推定メカニズム

コーナープレートとコーナーアングル部との隙間において、運転時と定期検査時のキャビティ内の温度変化により、結露水が発生・蒸発を繰り返すことで塩素が濃縮し、塩素型応力腐食割れが発生・進展し、貫通した。

- コーナープレート溶接部3箇所については、当該部を切り取って、内面洗浄した後、新品のコーナープレートを溶接する。
- コーナーアングル溶接部1箇所については、当該部を切り取って、新品のコーナーアングルを十分な溶接金属厚さを確保して、溶接する。
- 予防保全の観点から、オーニング設置工事を実施していない床面のコーナープレート部およびコーナーアングル部については樹脂を塗布する。

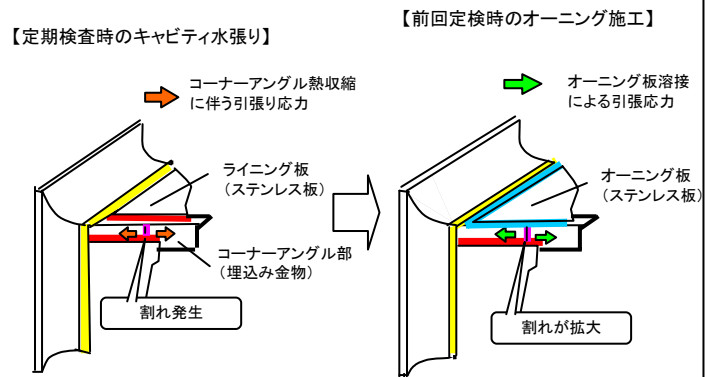
引張応力による延性破壊の 推定メカニズム

溶接金属の溶け込みや厚さ不足していたため、水張り時にコーナーアングル熱収縮に伴う引張り応力により延性割れが発生した。

前回の定期検査時にオーニング板(ステンレス板)の溶接により、引張応力が発生し、割れが拡大した。
