平成19年6月14日
原子力安全対策課
(19-23)
<14時記者発表>

美浜発電所3号機の定期検査状況について
(蒸気発生器2次側管板上面および支持板付近での
異物確認の原因と対策)

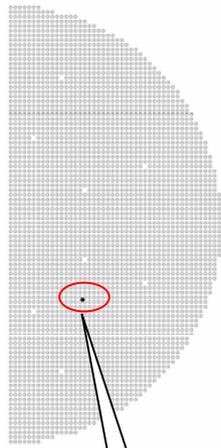
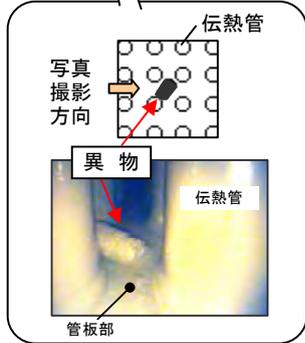
C - 蒸気発生器内の異物

美浜発電所3号機(加圧水型軽水炉;定格電気出力82.6万kW)は、平成19年4月4日より第22回定期検査を実施しており、C-蒸気発生器2次側管板上面に堆積しているスラッジ等の除去作業のため、小型TVカメラを用いて観察していたところ、4月25日に円柱状の異物を確認した。

高温側管板部

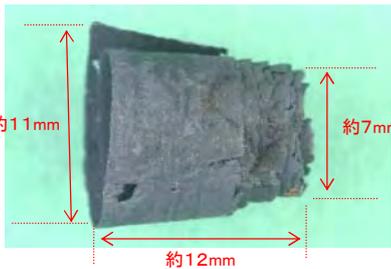
回収異物

当該異物を回収し調査した結果、異物は小さな円錐台形状(長さ約12mm、直径約7~11mm)で、金属薄板(長さ約120mm、幅約1~7mm、厚み約0.2mm)が渦状に巻いたものであった。当該異物は炭素鋼で、母材と溶接金属が観察されたことから、配管の溶接準備として開先加工を行った際に発生した削り屑と考えられた。

形状: 渦を巻いた形状
重量: 約0.9グラム
板厚: 約0.2mm
材質: 炭素鋼の母材と溶接金属が混在

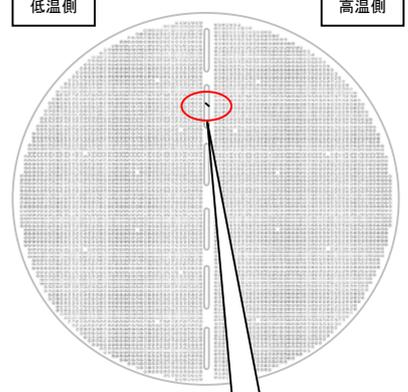
A - 蒸気発生器内の異物

一方、今定期検査として、A-蒸気発生器の渦流探傷検査(ECT)を実施するとともに、伝熱管支持板穴部でのスラッジ付着状況を小型TVカメラにて確認していたところ、4月27日、管板上面から3番目の支持板部上に線状の異物を発見した。

第3管支持板部

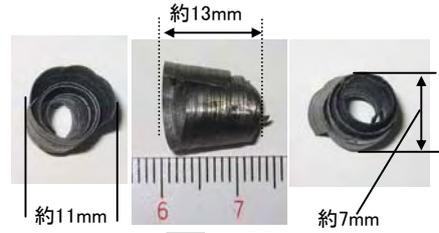
試験時の削り屑

回収異物と同様な形状であることから、回収異物は、炭素鋼配管の開先加工時の削り屑であると考えられた。

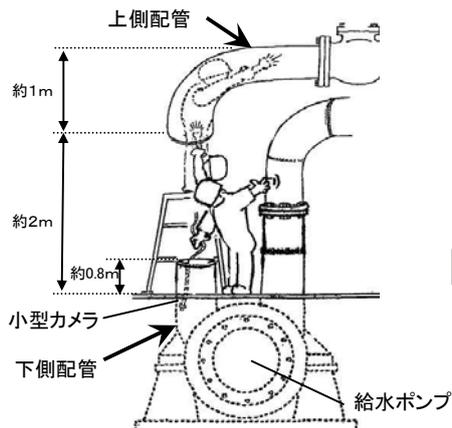
A-給水ポンプ出口配管取替工事 【異物養生蓋を取り外して行った作業】

以上の状況から、下側配管の養生蓋を外した状態で上側配管内の異物確認を行っていた際、作業員の衣服等に付着していた削り屑が落下して下側配管内に混入し、系統内へ持ち込まれた可能性があるかと推定された。

異物確認の際、衣服等に付着していた削り屑が落下し、下側配管内に混入しものと考えられた。

- ・異物確認を実施する直前に、異物確認者の作業服や作業靴などの清掃を行う。
- ・異物確認は1箇所ずつ確実にいき、確認の直前に異物養生を取り外す。
