## 美浜発電所3号機の原子炉起動と調整運転の開始について (第22回定期検査)

美浜発電所3号機(加圧水型軽水炉;定格電気出力82.6万kW)は、平成19年4月4日から第22回定期検査を実施しているが、平成19年7月6日に原子炉を起動し、翌7日に臨界となる予定である。

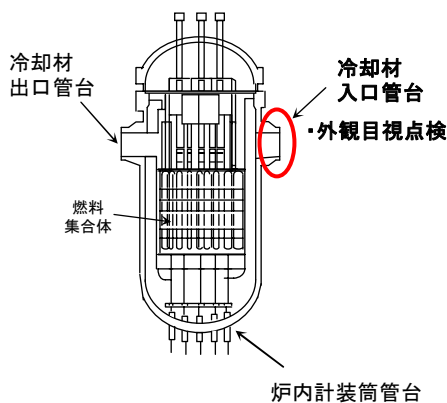
【原子炉容器概略図】

国内外PWRプラントにおける600系ニッケル基合金溶接部の応力腐食割れ事例に鑑み、600系ニッケル基合金が使用されている原子炉容器冷却材入口管台溶接部について、外観目視点検を実施して、異常のないことを確認した。

国内外PWRプラントにおける600系ニッケル基合金溶接部の応力腐食割れ事例に鑑み、600系ニッケル基合金が使用されている原子炉容器冷却材入口管台溶接部について、外観目視点検を実施して、異常のないことを確認した。  
また、予防保全として溶接部表面の残留応力を低減させるため、原子炉容器の冷却材出入口管台溶接部および炉内計装筒管台溶接部についてウォータージェットピーニングを施工した。

また、予防保全として溶接部表面の残留応力を低減させるため、原子炉容器の冷却材出入口管台溶接部および炉内計装筒管台溶接部について、ウォータージェットピーニング\*を施工した。

水中で高圧ジェット水(約60MPa)をノズルから噴射すると、気泡が発生する。この気泡は、高速のウォータージェット流に乗って流れ、金属表面近傍で崩壊する。その時に生じる衝撃力で金属表面をたたき(ピーニング)、金属表面近傍の残留応力を低減する。

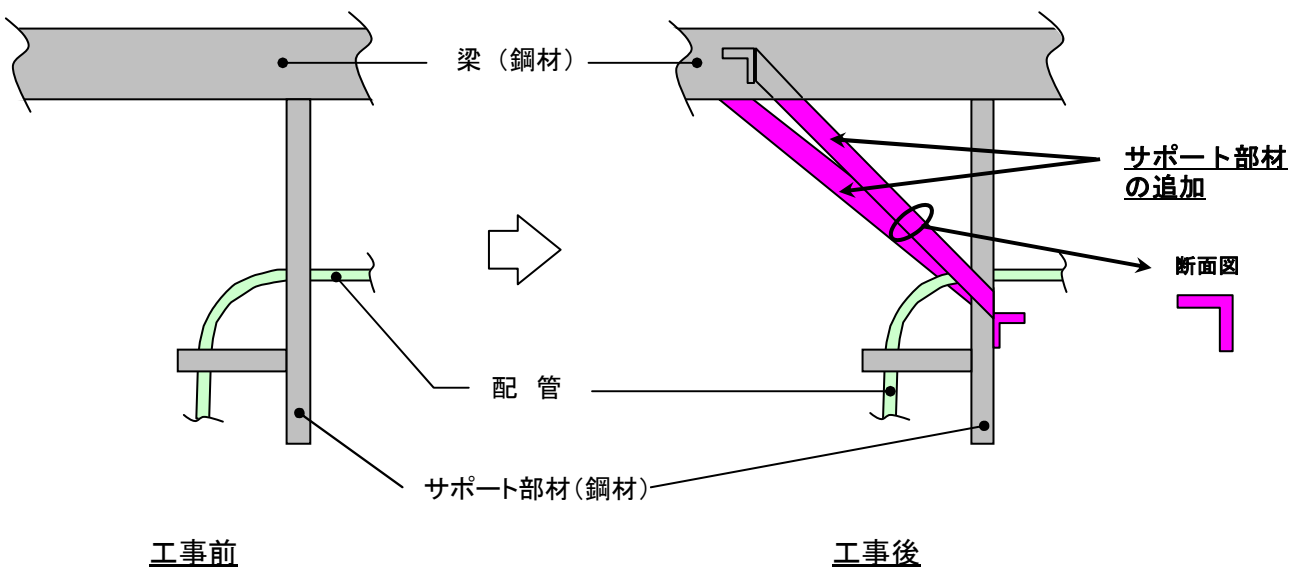
【配管支持構造物の補強例1： 原子炉格納容器内E L約17m】

既設設備の耐震性を一層向上させるため、原子炉格納容器内の口径4インチ以下の配管の支持構造物10箇所について、支持部材の追加等を実施した。

既設設備の耐震性を一層向上させるため、原子炉格納容器内にある配管の支持構造物10箇所について、支持部材の追加等を実施した。

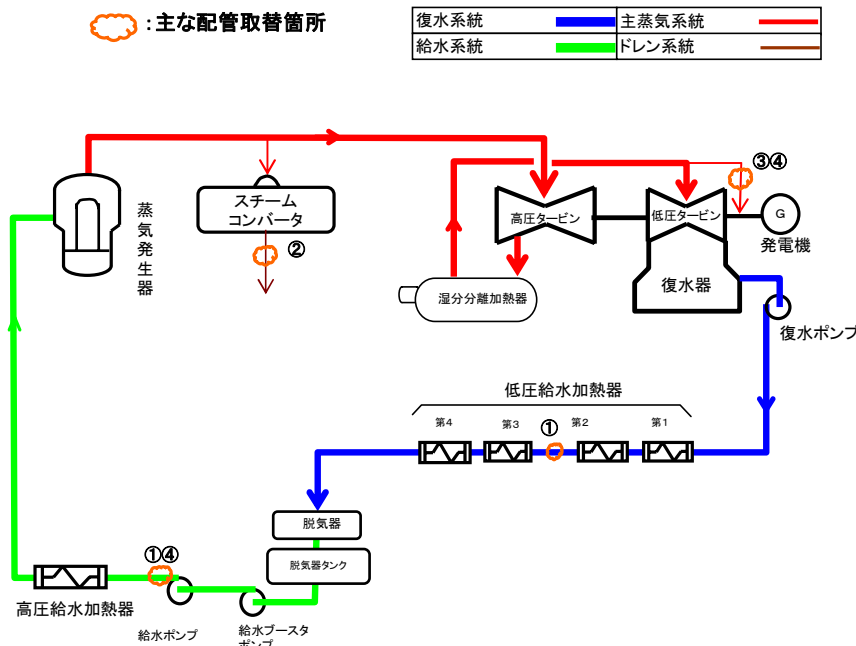
系統別概略図

- ①美浜発電所3号機事故を踏まえ、2次系配管1,134箇所<sup>\*</sup>について、超音波検査(肉厚測定)等を行った結果、計算必要厚さを下回っている箇所、および余寿命評価で次回定期検査までに計算必要厚さを下回る可能性があるとして評価された箇所はなかった。

計算必要厚さを下回っている箇所、および余寿命評価で次回定期検査までに計算必要厚さを下回る可能性があるとして評価された箇所はなかった。

○今定期検査開始時34箇所の配管取替を計画していたが、配管取替え作業時の作業性を考慮して2箇所を追加し、合計36箇所の配管を取り替えた。

① 余寿命10年未満で減肉が確認されたため取り替えた。(5箇所)

② 減肉が確認された部位の類似部位を取り替えた。(11箇所)

③ 配管の保守性を考慮して取り替えた。(2箇所)

④ 配管取替による作業性を考慮して取り替えた。(18箇所)

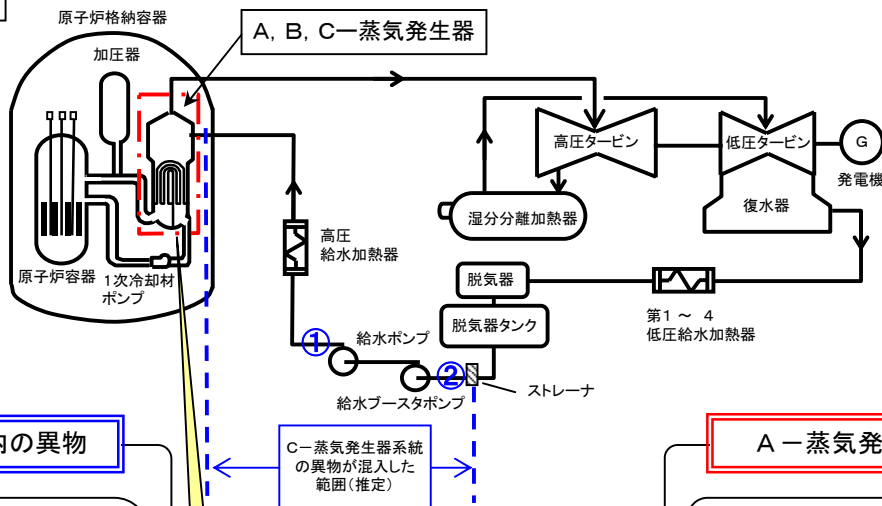
C-蒸気発生器内の異物

3台ある蒸気発生器のうち、C-蒸気発生器2次側管板上面の堆積物の状況を小型TVカメラを用いて確認していたところ、円柱状の異物を確認した。異物を回収して詳細調査を行った結果、配管等の加工作業で発生する削り屑と推定された。

異物の混入経路を調査した結果、配管取替後の異物確認作業時に、作業員の衣服等に付着していた削り屑が配管内へ入り込んだ可能性があるとして推定された。

対策として、配管取替え作業時の異物確認の際には作業服の清掃を行うことなどを社内ルールに反映し、異物管理の更なる徹底を図る。

- 今回の美浜3号機の配管取替工事および定期検査開放機器の復旧にあたって、異物管理に関する協力会社への説明会を実施し、異物管理の再徹底を図った。(平成19年5月25日実施済み)
- 配管取替作業時における異物混入を防止するため、以下の項目を社内ルールへ反映し、異物管理のさらなる徹底を図る。
  - ・異物確認を実施する直前に、異物確認者の作業服や作業靴などの清掃を行う。
  - ・異物確認は1箇所ずつ確実にを行い、確認の直前に異物養生を取り外す。

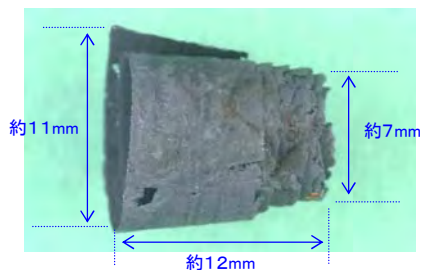
回収異物

形状: 渦を巻いた形状  
重量: 約0.9グラム  
板厚: 約0.2mm  
材質: 炭素鋼の母材と溶接金属が混在

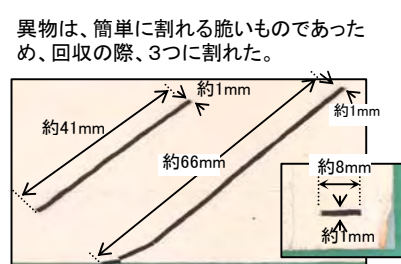
回収異物

形状: 幅の狭い帯状  
表面: 多孔性(スポンジ状)で、一部の面では蒸気発生器伝熱管表面と同様のスジ模様を有していた。  
板厚: 約0.09mm  
材質: マグネタイト[酸化鉄(黒錆の主成分)の一種]

給水系統で発生した酸化鉄が蒸気発生器伝熱管表面に付着し、それが剥がれたものと考えられた。

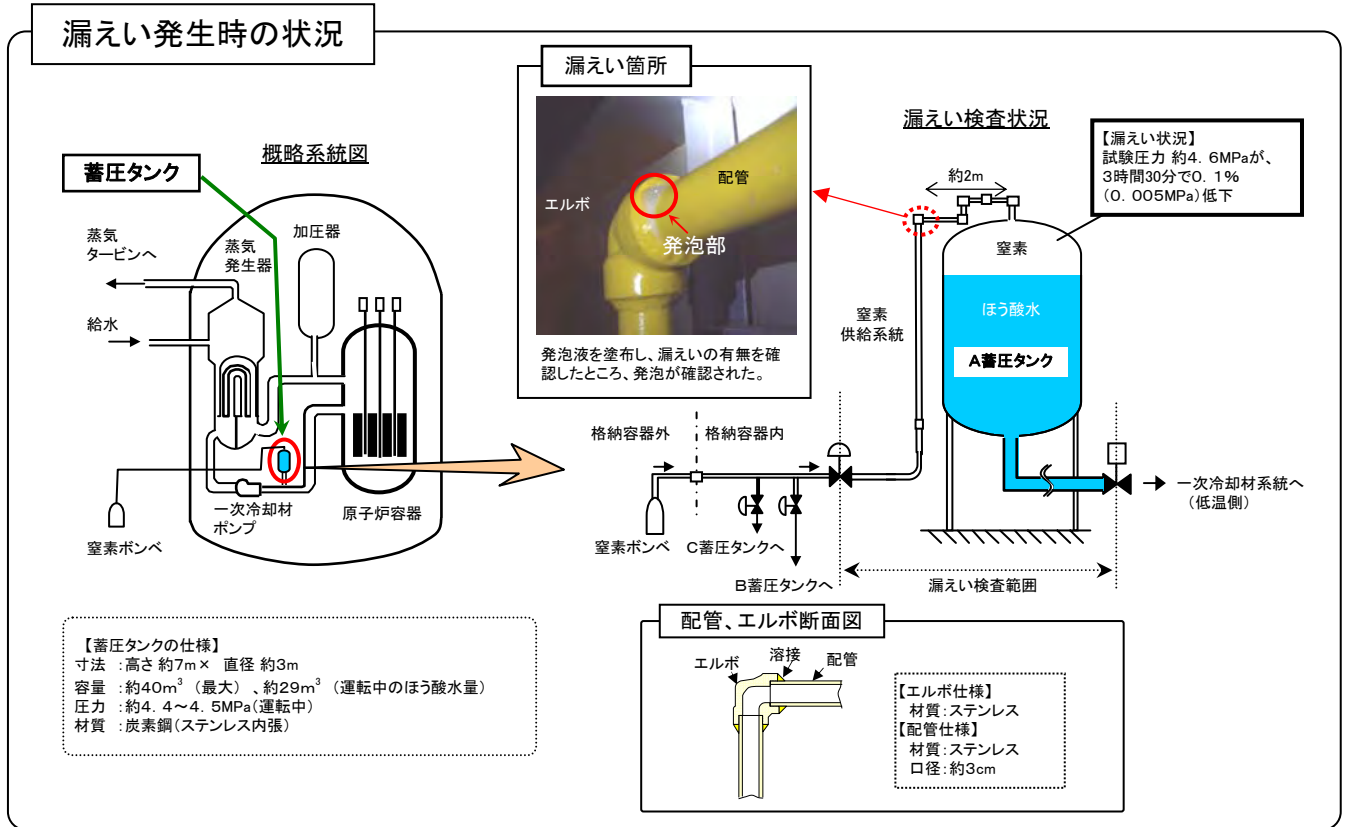
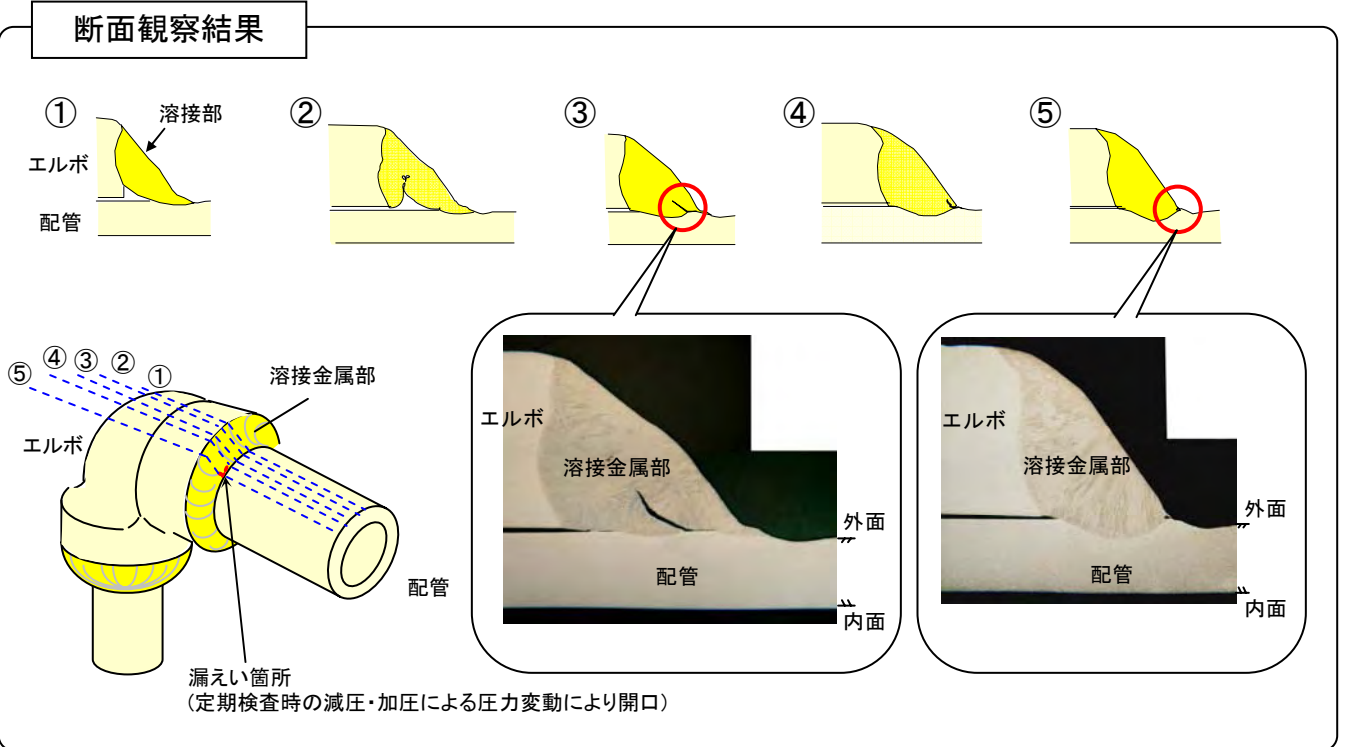
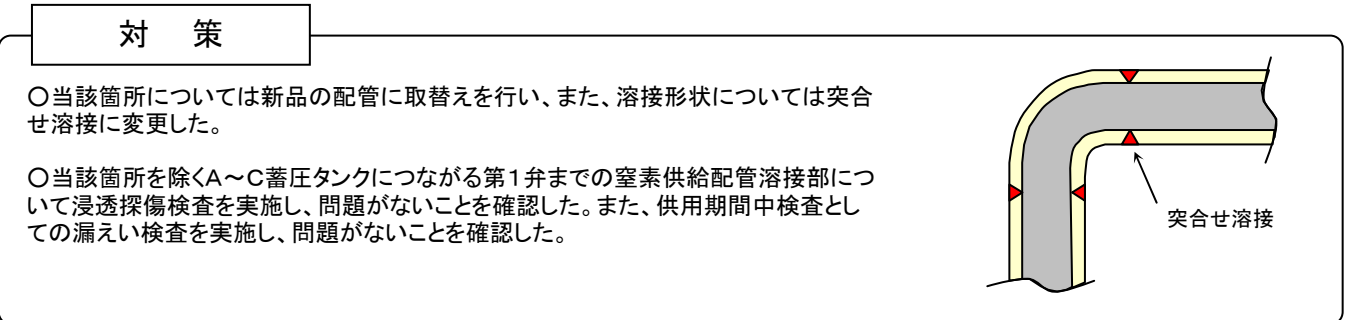
図4-2 A蓄圧タンク窒素供給系統からの僅かな窒素漏れ

3台ある蓄圧タンクについて、窒素ガスで加圧して漏えい検査を実施していたところ、A蓄圧タンクの窒素供給配管溶接部1箇所、わずかに窒素が漏れていることが確認された。

当該溶接部の断面観察において、溶接不良による隙間が溶接部表面近くまで続いていることが確認された。また、当該配管は運転中は加圧状態であるが、定期検査中は減圧しており、この圧力変動が繰り返されていた。

このことから、溶接不良による隙間が今定期検査の加圧時に開口し、漏えいに至ったものと推定された。

対策として、当該部を新品の配管に取り替えた。また、当該部を除き、各蓄圧タンクにつながる窒素供給配管溶接部（第1弁まで）について浸透探傷検査を実施し、異常のないことを確認した。
