## 高浜発電所4号機の原子炉起動と調整運転の開始について (第17回定期検査)

高浜発電所4号機(加圧水型軽水炉;定格電気出力87.0万kW)は、平成19年4月13日から第17回定期検査を実施しているが、7月6日に原子炉を起動し、翌7日に臨界となる予定である。

## 高浜発電所 4 号機原子炉容器上部ふた取替工事の概要

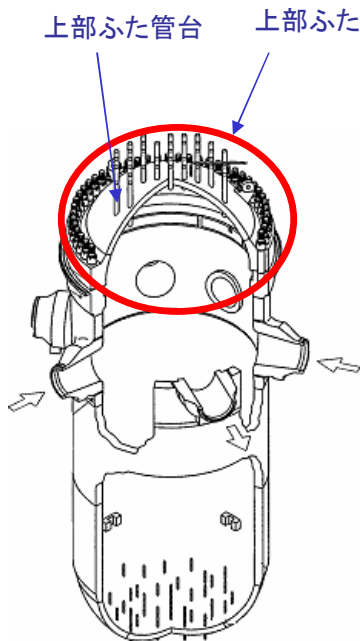
### 【原子炉容器概要図】

### キャノピーシール構造の廃止

管台母材及び  
溶接金属材料変更  
600系ニッケル基合金  
→690系ニッケル基合金

開先角度を15°から  
5°に変更し溶接金  
属量を減らすこと  
により入熱量を低減

一体鍛造上部ふたの採用(溶接線なし)  
材質は、取替前後とも低合金鋼

新上部ふたは主要寸法等の仕様に変更はないが、管台の材料を変更し耐腐食性の向上を図るなどの改善が行われている。

大飯発電所3号機の原子炉容器上部ふた管台からの1次冷却材漏えい事象を踏まえ、長期的な設備信頼性維持を図るため、材質を変更するなど改良を施した新しい上部ふたに取替えた。

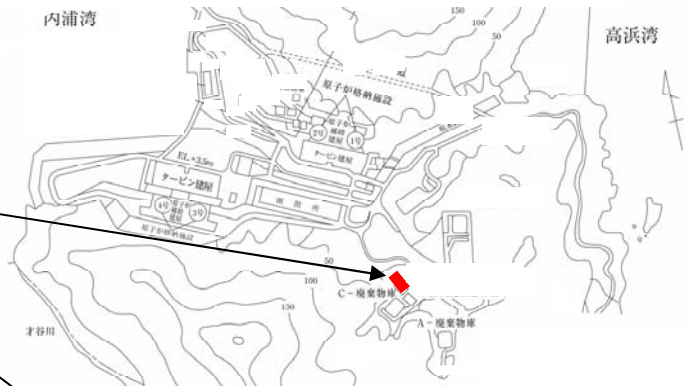
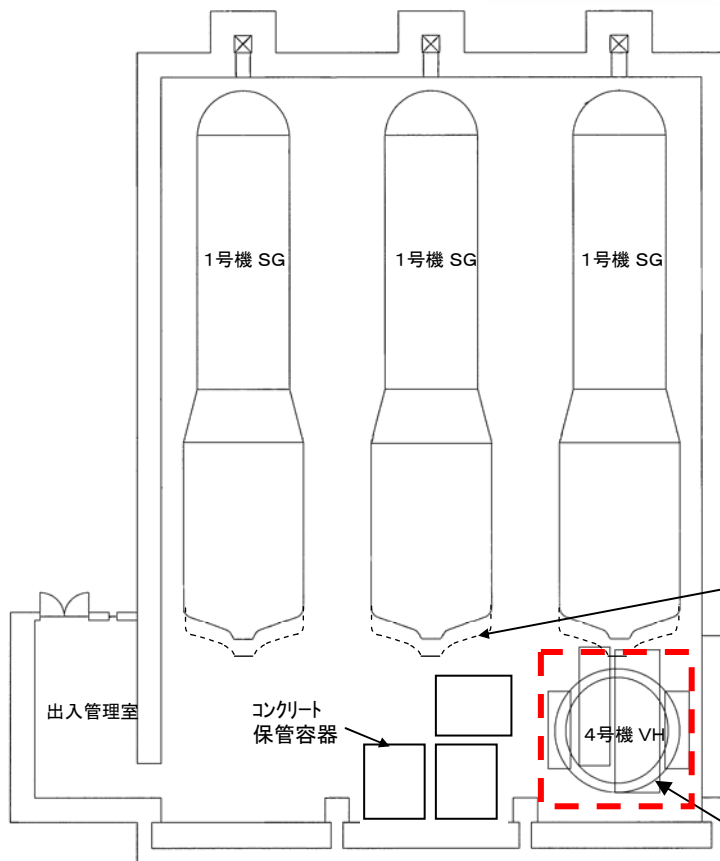
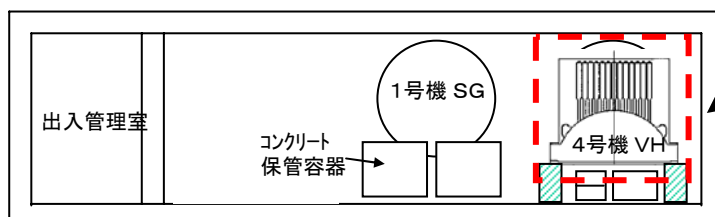
### B蒸気発生器保管庫

B-SG保管庫に保管されていた1号機および2号機の原子炉容器上部ふた(VH)をA-SG保管庫へ移動して保管しており、そのスペースに4号機の原子炉容器上部ふた(VH)を保管している。

SG保管庫内のスペースを確保するため、SGを移動した。また、SGをかさ上げするとともに、その他の保管物についても必要に応じて移動している

旧上部ふたを専用の容器に入れ保管

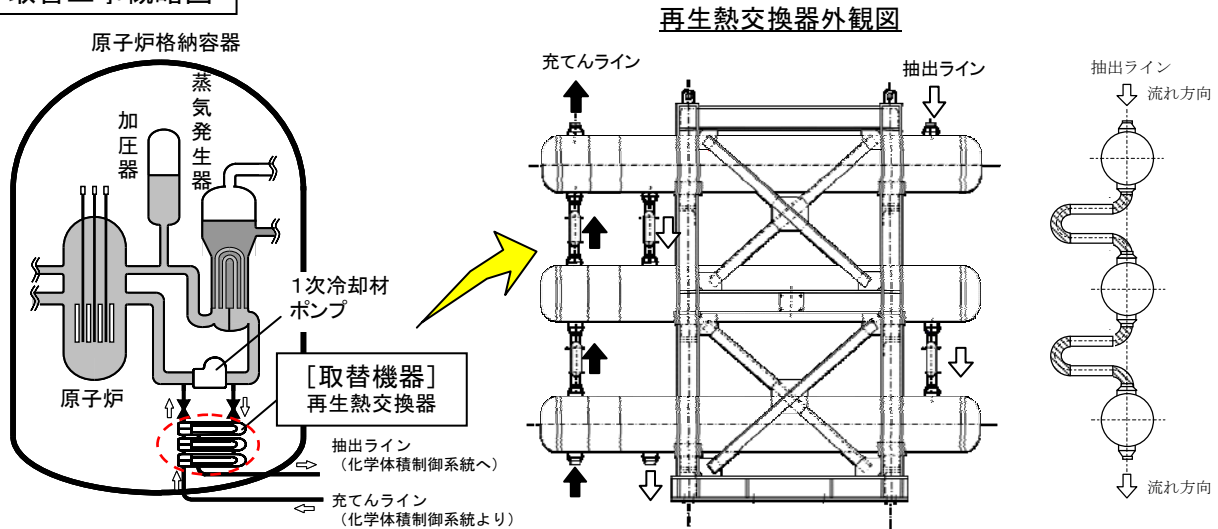
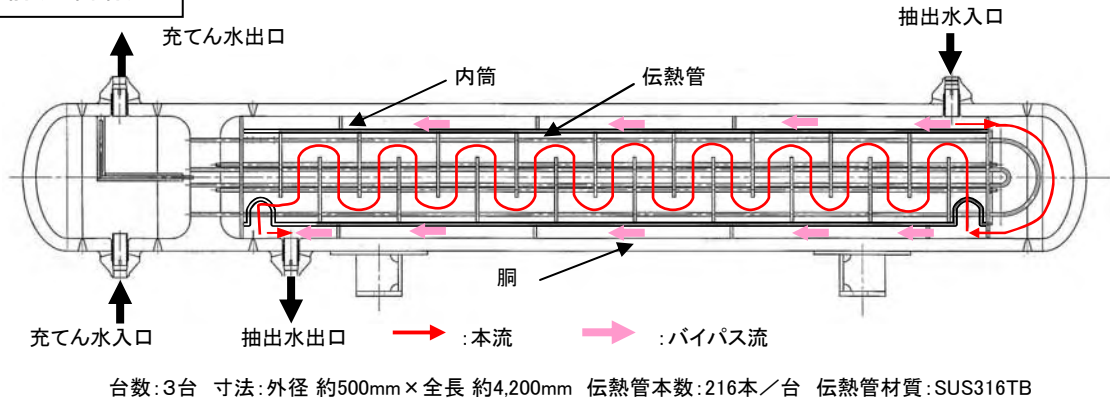
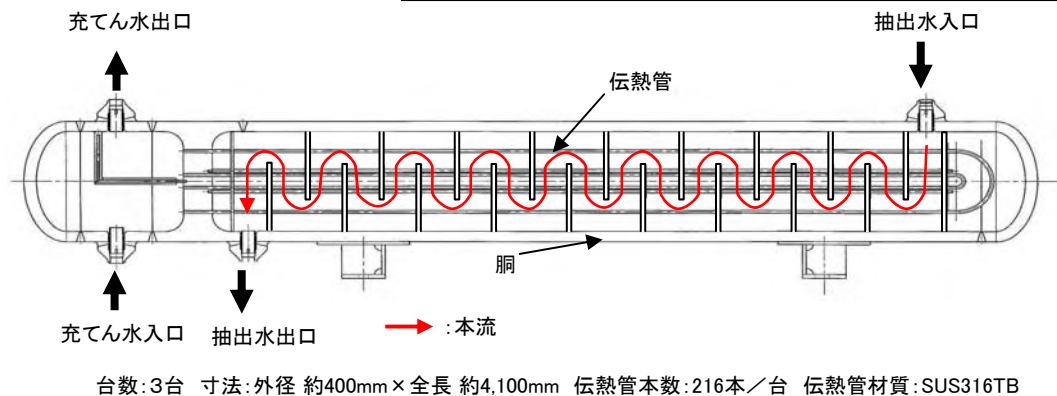
## 図－2 再生熱交換器取替工事

伝熱管群に対し、胴が大きいことから、効率よく熱交換するために内筒を設けていた。取替後の再生熱交換器は、胴を小さくすることで内筒が不要となった。

国内PWRプラントにおける高サイクル熱疲労割れ事象(温度ゆらぎによる疲労)を踏まえ、内筒を有する再生熱交換器については定期的に点検を行っているが、今後の保守性を考慮し、再生熱交換器一式(3台)を内筒のない構造のものに取り替えた。  
旧再生熱交換器については、既設のC廃棄物庫に保管した。

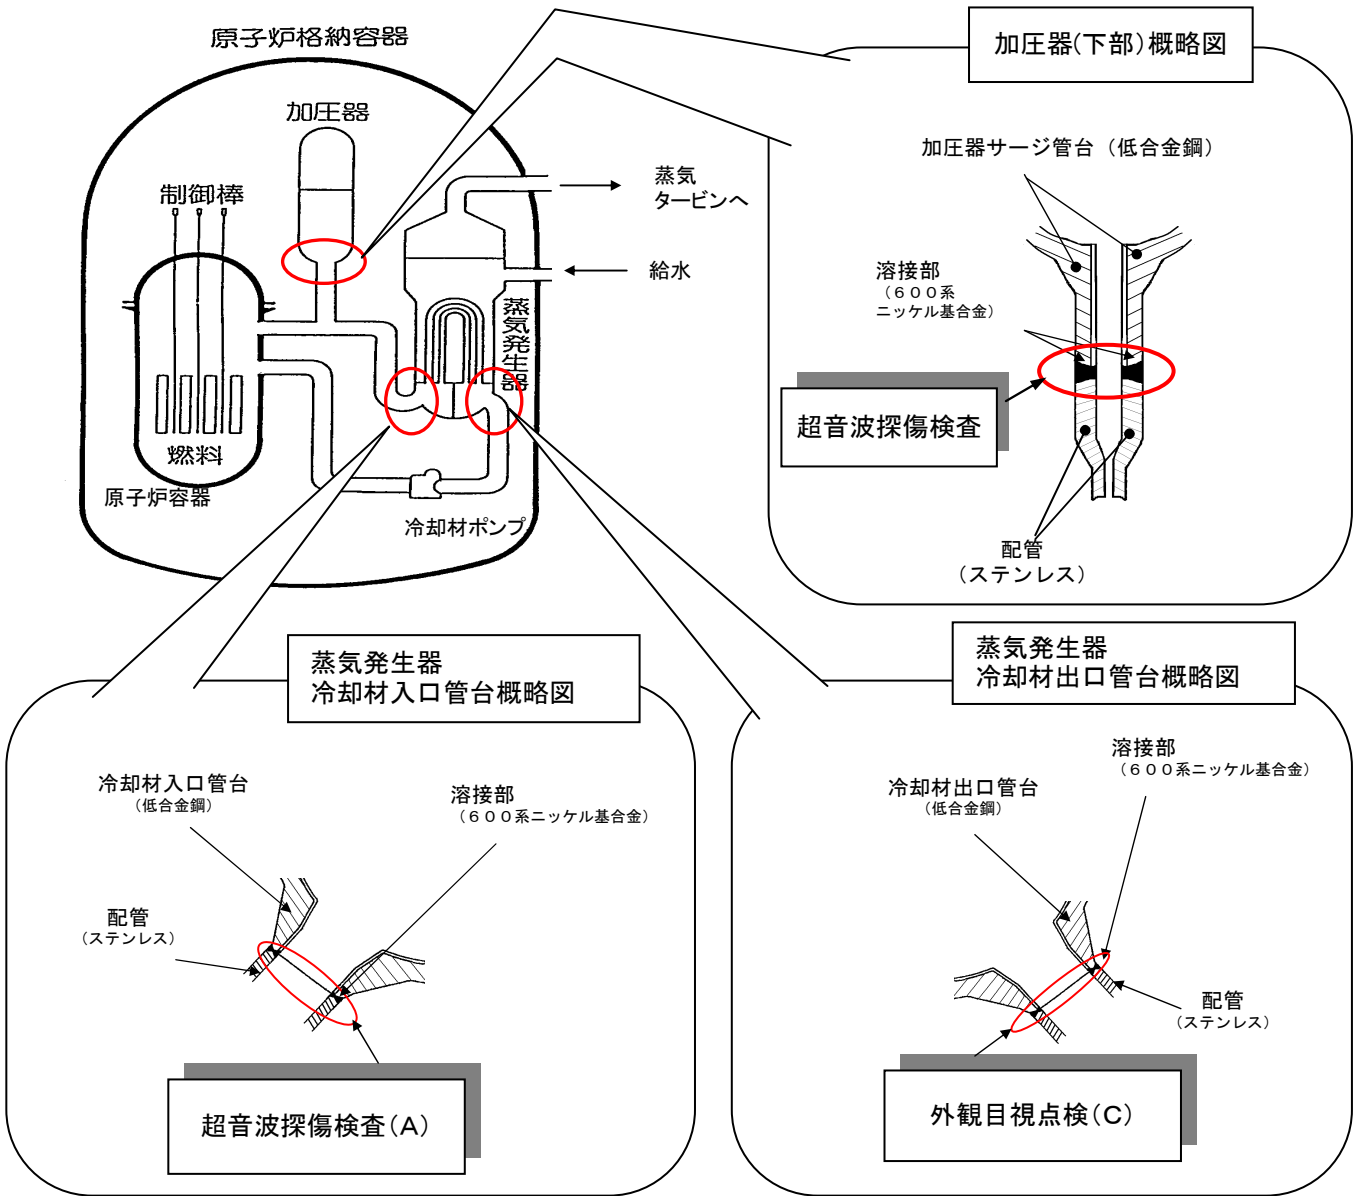
図ー４ 600系ニッケル基合金溶接部の応力腐食割れにかかる点検

国内外PWRプラントにおいて、600系ニッケル基合金溶接部の応力腐食割れ事象を踏まえ、600系ニッケル基合金が使用されている蒸気発生器出入口管台および加圧器サージ管台溶接部について、外観目視点検や超音波探傷検査を実施し、異常のないことを確認した。

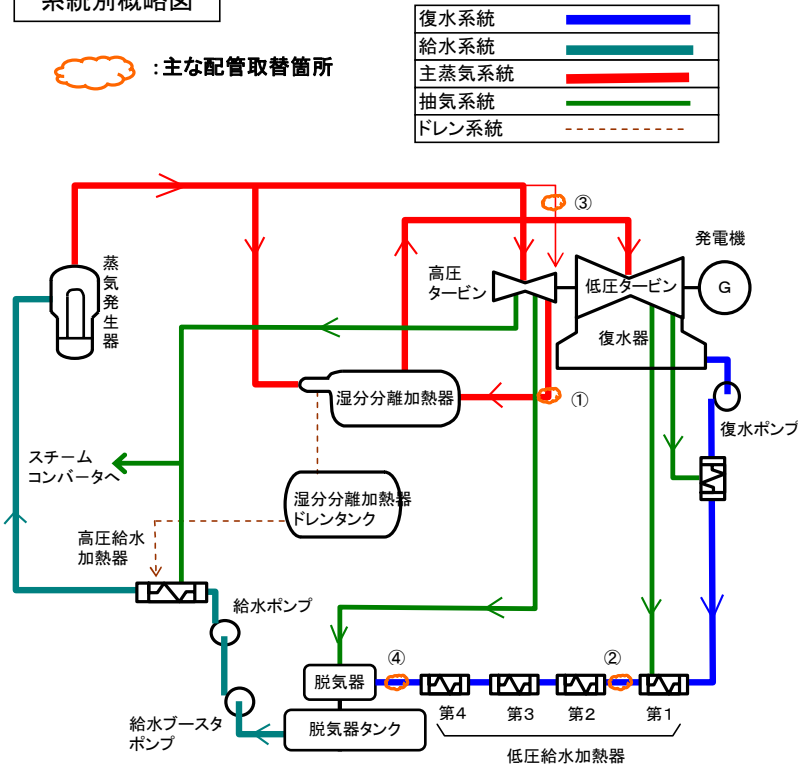
図－5 2次系配管の肉厚検査等

計算必要厚さを下回っている箇所、ならびに次回定期検査までに計算必要厚さを下回る可能性がある  
と評価された部位はなかった。

○過去の点検結果から減肉が確認された部位9箇所、他プラントにおいて減肉を確認した類似  
部位1箇所、保守性を考慮し取り替える部位339箇所、合計349箇所の配管を取り替えた。

- ① 余寿命5年未満で減肉が確認されたため取り替えた(2箇所)  
炭素鋼 ⇒ ステンレス鋼 2箇所
- ② 余寿命5年以上であるが減肉が確認されたため取り替えた(7箇所)  
炭素鋼 ⇒ ステンレス鋼 6箇所  
炭素鋼 ⇒ 低合金鋼 1箇所
- ③ 配管の保守性を考慮して取り替えた(339箇所)  
炭素鋼 ⇒ ステンレス鋼 336箇所  
炭素鋼 ⇒ 低合金鋼 3箇所
- ④ 他プラントでの減肉事象を踏まえ類似箇所を取り替えた(1箇所)  
炭素鋼 ⇒ ステンレス鋼 1箇所
