平成19年8月8日
原子力安全対策課
(19-37)
<16時記者発表>

敦賀発電所1号機の定期検査状況について
(原子炉給水ポンプミニマムフロー配管曲がり部からの漏えいの原因と対策)

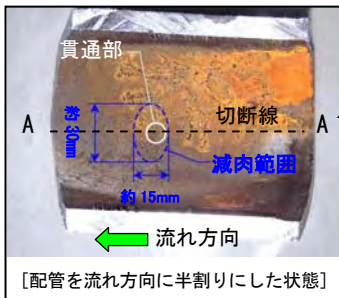
【内面観察写真】

当該ミニマムフロー配管は、各原子炉給水ポンプ（全3台）の起動および停止時に流す水（ミニマムフローという）を復水器に回収している配管で、今回、水漏れが確認された部位は、流れる水の量を制限するために配管内に設置されたオリフィス下流側（復水器側）の曲がり部背側であった。当該部を切断し内面視した結果、オリフィスからの流れが直接衝突している曲がり部の位置（背側）に局所的な減肉が認められ、減肉部を拡大観察したところ、くぼみ状の浸食が確認された。

減肉は局部的であった。

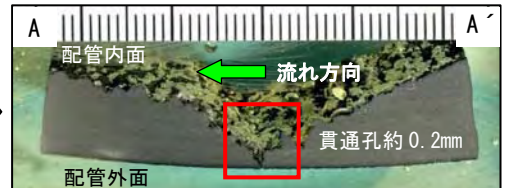
【断面マクロ観察写真】

原子炉給水ポンプAのミニマムフローを流した際、当該オリフィス下流の流れ（二相流）が曲がり部背側に衝突して、浸食（エロージョン）による減肉が発生した。この減肉がポンプの運転停止に伴い徐々に進行し、貫通に至り漏えいしたものと推定された。
